Análise de Manifestações Patológicas em Recuos das Paradas de Ônibus – Estudo de Caso em Brasília-DF

Analysis of Pathological Manifestations in Bus Stop Recesses - Case Study in Brasília-DF

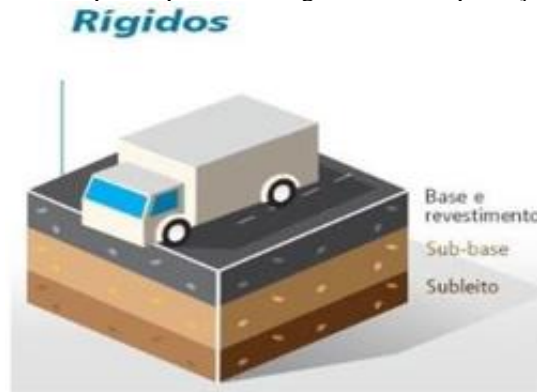
Figura 2. Exemplo de pavimento rígido. Fonte: Aprovação (2019)

No caso de pavimentos rígidos, ele tem o seu revestimento sendo composto por concreto. Já em seu conjunto, é mais comumente formado por um subleito, sub-base, base e o revestimento, como na figura 2.

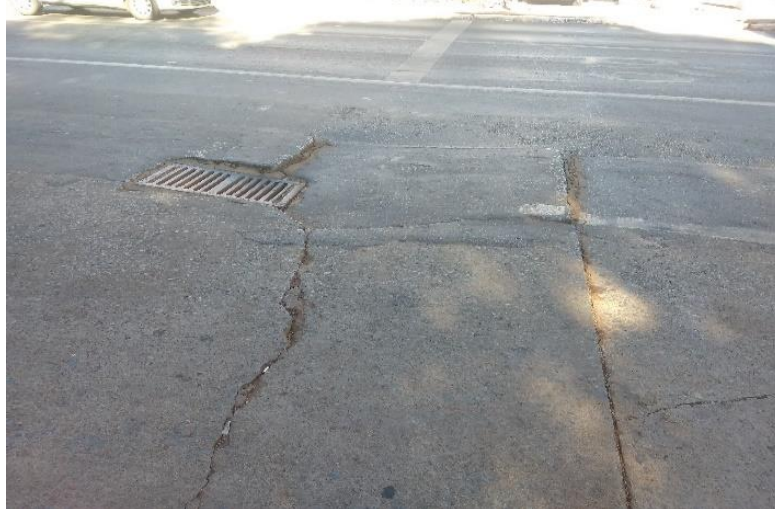
Na figura 3 é possível ver uma foto que foi retirada durante o levantamento de dados nos pontos de ônibus, onde foi constatado um afundamento com uma deformidade avançada.

Figura 3. Exemplo de um afundamento no pavimento. Fonte: Elaborado pelos autores.

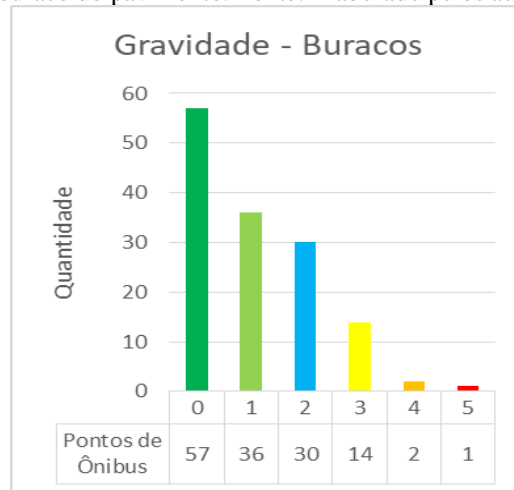
Gráfico 04. Dados da aplicação do formulário utilizando o GUT em relação ao item de Gravidade da manifestação patológica de buraco do pavimento. Fonte: Elaborado pelos autores.

Já para o caso das notas de gravidade referente aos buracos, das 140 paradas de ônibus, cerca de 66% apresentaram uma nota 0 ou 1, mostrando assim que não havia buraco ou apenas um pequeno princípio do buraco.

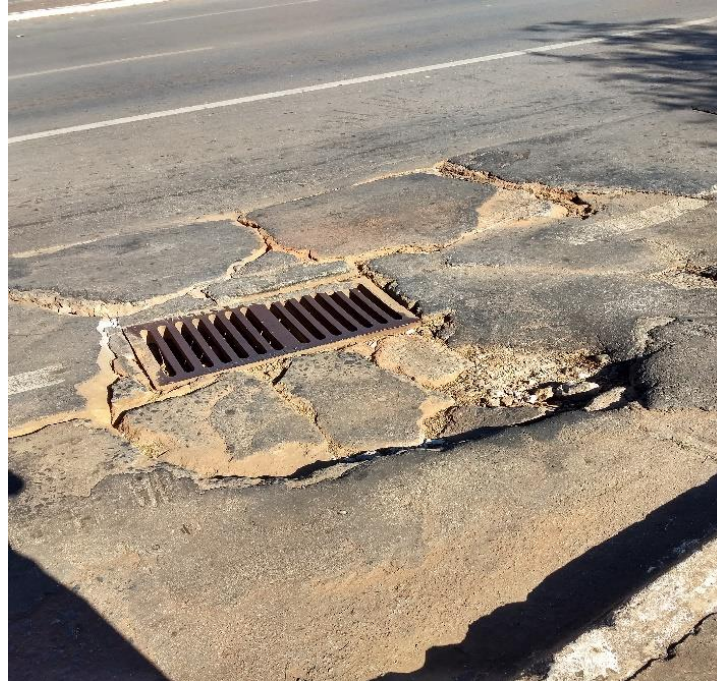
Na figura 4 é possível ver mais uma foto que foi retirada durante o levantamento de dados nos pontos de ônibus, nela é possível ver várias manifestações patológicas.

Figura 4. Exemplo de um buraco no pavimento. Fonte: Elaborada pelos autores.

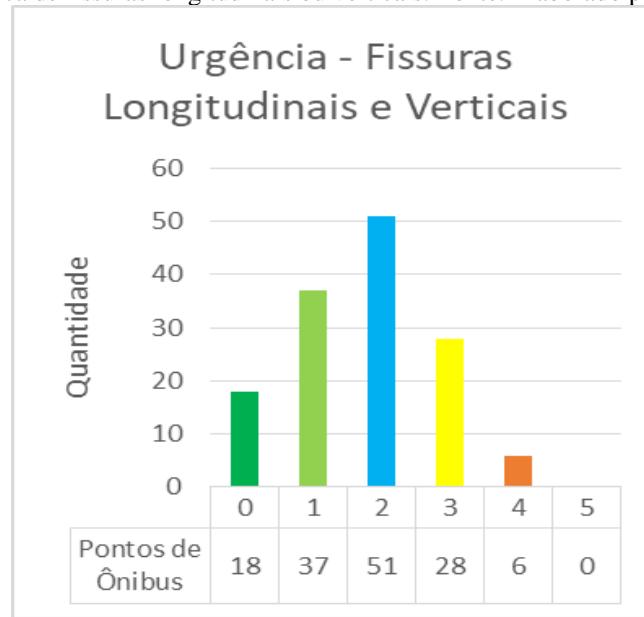
Gráfico 08. Dados da aplicação do formulário utilizando o GUT em relação ao item de Urgência da manifestação patológica de fissuras longitudinais ou verticais. Fonte: Elaborado pelos autores.

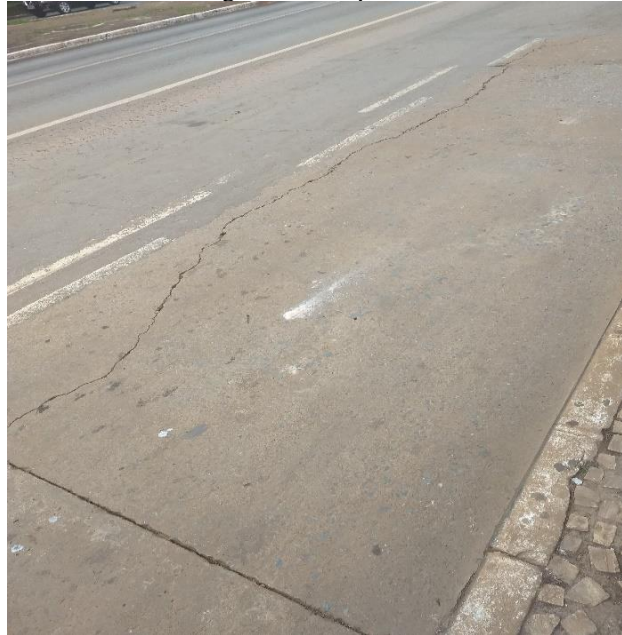
Figura 5. Exemplo de uma fissura longitudinal no pavimento. Fonte: Elaborada pelos autores.

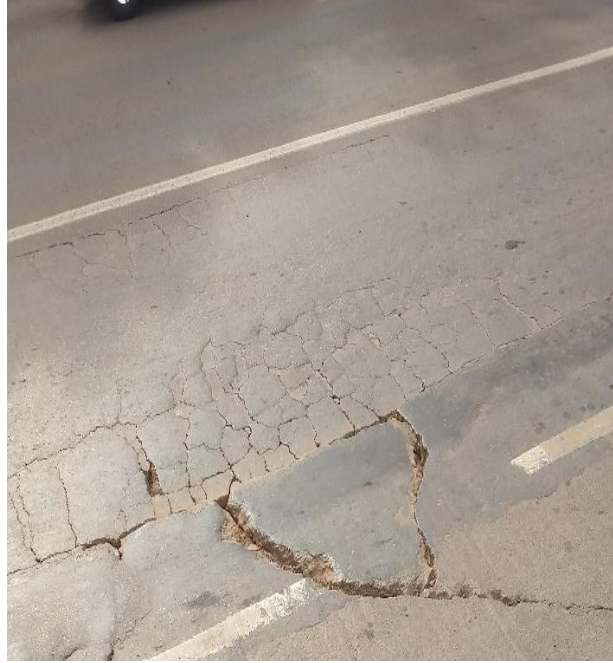
Figura 6. Exemplo de uma fissura em malha. Fonte: Elaborada pelos autores.

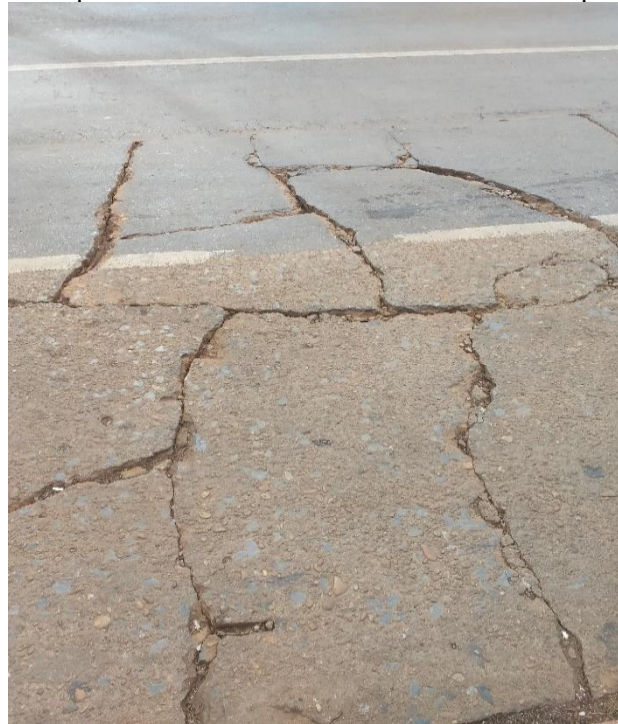
Figura 7. Exemplo de uma fissura em bloco. Fonte: Elaborada pelos autores.
