**Avaliação de reforço com protensão externa da ponte Marcelino
Machado, BR – 135, São Luís - MA**

**Reinforcement evaluation with external pretension of Marcelino
Machado bridge, highway BR-135/Ma, São Luís - MA**

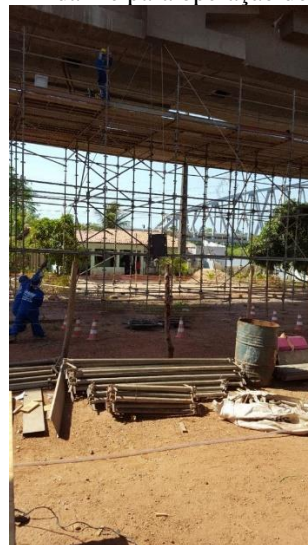
Dessa forma, para a o serviço de recuperação foi instalado o andaime de baixo da ponte como exposto na Imagem 1, para a locomoção dos trabalhadores como também a realização dos serviços.

Imagem 1 - Andaime para operação dos trabalhos.

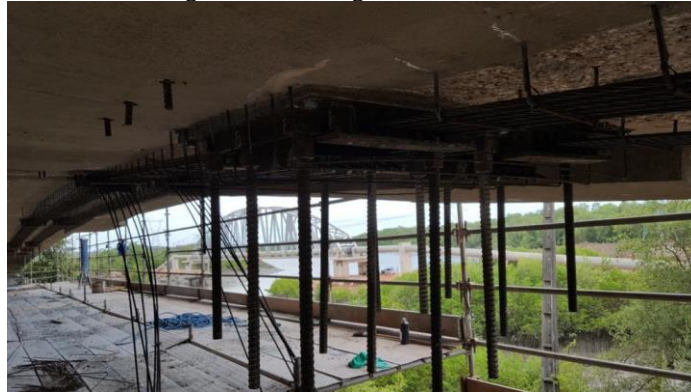
Diante disso, vale ressaltar que foi realizado o processo de fixação dos dispositivos metálicos com equipamento da bomba hidráulica para ancoragens e desvios das cordoalhas de reforço, logo após foi executado os blocos de reforço internos à viga caixão nas linhas de ancoragem, posicionando as cordoalhas e aplicando as cargas de protensão feita por um macaco hidráulico, executando os serviços de envolvimento de feixes de cordoalhas e dispositivos metálicos Imagem 2.

Imagem 2 - Ancoragem das cordoalhas

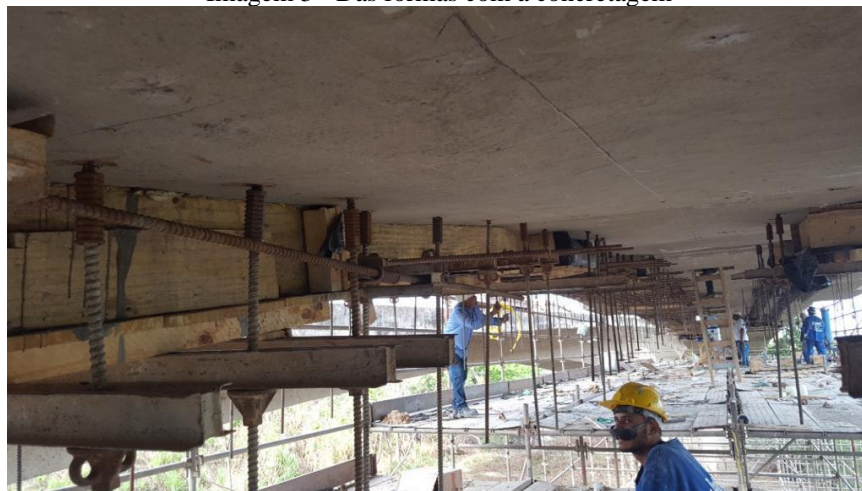
O concreto utilizado foi com $f_{ck} > 35$ MPa com fator $\geq 0,50$ ara reforços internos à viga caixão, como também argamassa graute autonivelante com adição de 30% de pedrisco para envolvimento de feixes de cordoalhas e dispositivos metálicos, dessa forma, foi colocado formas e logo após a concretagem como exposto na imagem 3 a seguir.

Imagem 3 - Das formas com a concretagem

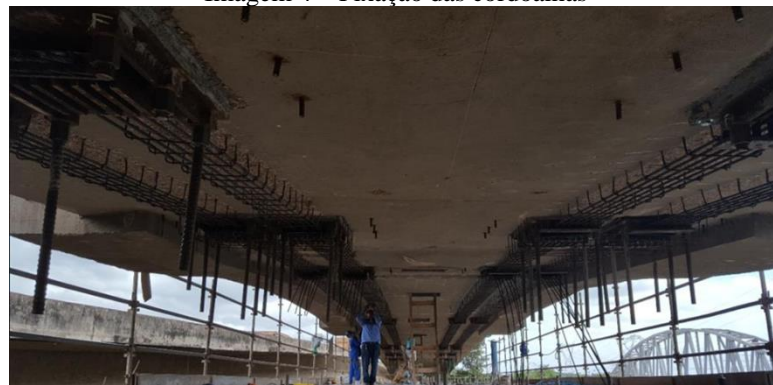
Conforme é possível observar na Figura 3 que representa o corte da seção transversal da viga caixão e Imagem 4 onde é possível ver a fixação das cordoalhas na face inferior da viga principal, as cordoalhas foram distribuídas longitudinalmente ao longo de toda a face inferior da ponte em quatro feixes com 12 cordoalhas cada, apoiadas por dispositivos metálicos de ancoragem e desviadores, enfileirados de forma retilínea (BASTOS 2019).

Imagem 4 – Fixação das cordoalhas

A aplicação das cargas de protensão foi realizada com o uso de um conjunto hidráulico macaco e bomba de protensão. As barras DYWIDAG foram protendidas com 30tf por barra, e após a protensão realizou-se a injeção da nata de cimento nos furos das longarinas através dos dispositivos previstos. Já as cordoalhas foram protendidas somente após a cura da nata injetada nos furos das barras DYWIDAG, pelas duas extremidades, aplicando-se uma carga de 8tf por cordoalha.

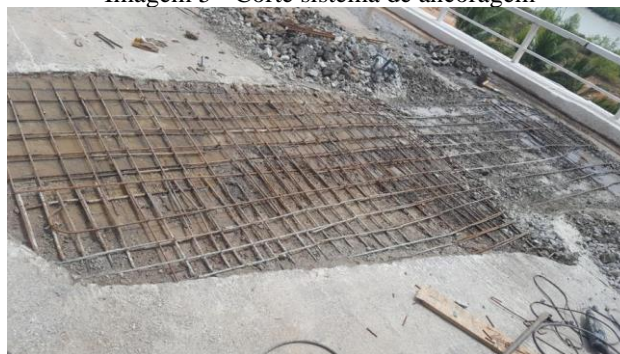
Segundo Litaiff et al. (2022), o método de restauração do pavimento deverá partir de um projeto de engenharia, isso deve consistir na remoção de uma parte ou toda da espessura do pavimento, podendo eventualmente atingindo o subleito, sendo implementada integralmente a nova camada estrutural, sua natureza, composição e as especificações devem corresponder às propriedades correspondentes da área adjacente ao resto dos pisos, conforme representado na imagem 5.

Imagem 5 - Corte sistema de ancoragem

Sobretudo, é de fundamental importância expor a armadura no local danificado, deixando-a exposta para facilitar o acesso por traz das mesmas, conforme mostrado na imagem acima. Para recuperação das anomalias alguns requisitos básicos devem ser utilizados, no que se refere aos produtos utilizados, como, aderência, retração compensada, permeabilidade baixa, módulo de elasticidade compatível, resistência mecânica e resistência a agressividade a ataques químicos e do meio ambiente, e para finalizar, é essencial possibilitar sua cura por completo.
