## Uso de microscopia e ultrassom em tratamentos endodônticos de canais calcificados: relato de caso clínico

### Use of microscopy and ultrasound in endodontic treatment of calcified canals: a clinical case report

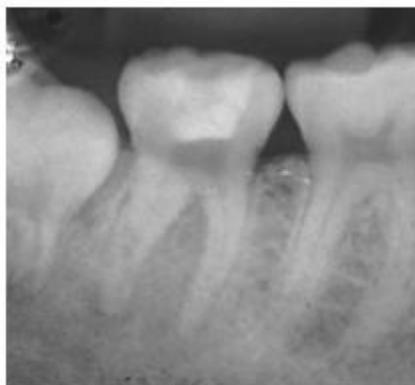
FIGURA 1: Radiografia periapical do dente 47.

Paciente de 19 anos, sexo feminino, normossistêmica, compareceu ao serviço de urgência odontológica da Universidade Federal do Ceará, *Campus Sobral* relatando dor no dente 47 ao mastigar. Quando foi atendida pelo Grupo de Estudos e Práticas Clínicas em Endodontia (GEPCE) foi realizado um exame radiográfico inicial (imagem 1), nele evidenciou-se que o elemento dental em questão já estava acessado e com um selador provisório Cotosol®(Coltene, Rio de Janeiro, RJ, Brasil). O teste pulpar foi negativo e com presença de rarefação óssea periapical, o diagnóstico foi de Periodontite Apical Aguda. O tratamento endodôntico e restaurador foi então definido.

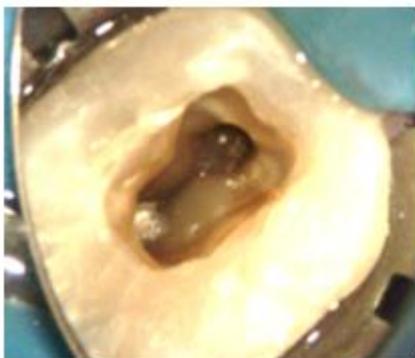
FIGURA 2: Acesso coronário.

Após o bloqueio anestésico regional e terminal infiltrativo com articaína 4% 1:100.000 (DFL, Rio de Janeiro, RJ, Brasil), foi realizada a retirada do selador provisório e o refinamento do acesso endodôntico com pontas diamantadas 1018 e 3081 (FKG, São Paulo, SP, Brasil) (imagem 2). O dente foi isolado e exploração inicial dos canais

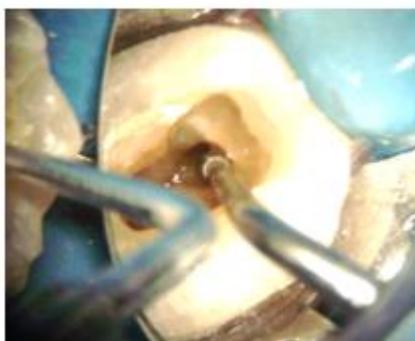
Diante desta dificuldade, lançou-se mão do uso do microscópio operatório cirúrgico (DFV, Valença, RJ, Brasil), o que possibilitou uma melhor iluminação e magnificação do campo operatório. Com o microscópio foi possível localizar a calcificação que obliterava a entrada do canal MV. Diante disto, lançou-se mão de outro recurso, o ultrassom odontológico (Acteon, Merignac, França), recurso este adequado para vencer estes casos em que calcificações obliteram canais radiculares. Utilizamos a ponta de ultrassom E6D (Helse, Santa Rosa de Viterbo, SP, Brasil) para realizar o desgaste seletivo da calcificação na entrada no canal MV (imagem 3).

FIGURA 3: Inseto ultrassônico aplicado sob magnificação para remoção da calcificação e localização do canal méso-vestibular.

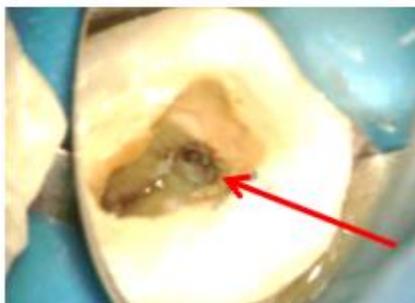
FIGURA 4: Canal méso-vestibular localizado

Após o uso do ultrassom associado ao microscópio cirúrgico foi possível localizar a entrada do canal MV (imagem 4) e realizar a devida exploração com limas de cateterismo (imagem 5). Durante o tratamento, solução de hipoclorito de sódio à 2,5% (Biodinâmica, Ibiporã, PR, Brasil) foi empregada como solução irrigadora. Tendo todos os canais sido devidamente localizados e explorados, preparo cervical foi realizado empregando brocas de gates-glidden em sequencia decrescente 4, 3 e 2 (Dentsply, Pirassununga, SP, Brasil) (imagem 6). Em seguida, odontometria eletrônica utilizando localizador eletrônico foraminal (J Morita, Osaka, Japão) foi realizada para determinação do limite apical de instrumentação e obturação. Os canais radiculares foram modelados com a lima X1-Blue (MKLife, Porto Alegre, RS, Brasil), selecionando a lima apropriada para cada canal de acordo com sua anatomia (imagem 7). Após a modelagem dos canais, foi aplicado medicação intracanal Ultracal XS® a base de pasta de hidróxido de cálcio (Ultradent, Indaiatuba, SP, Brasil) entre as sessões do tratamento.

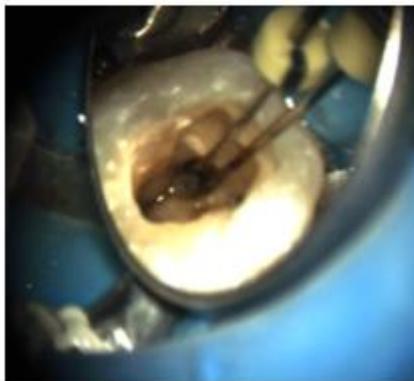
FIGURA 5: Exploração (cateterismo) dos canais mesiais

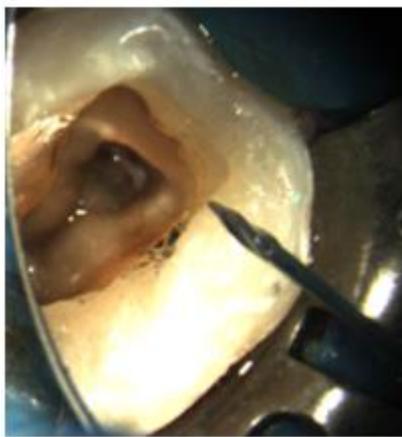
FIGURA 6: Utilização decrescente das brocas gates glidden

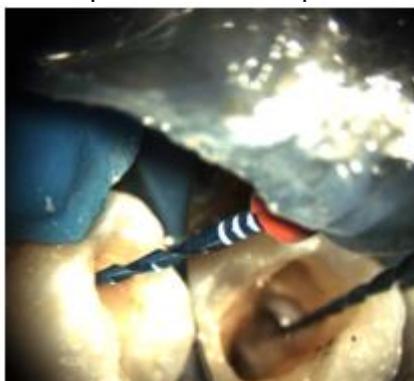
FIGURA 7: Preparo com limas recíprocantes X1 Blue

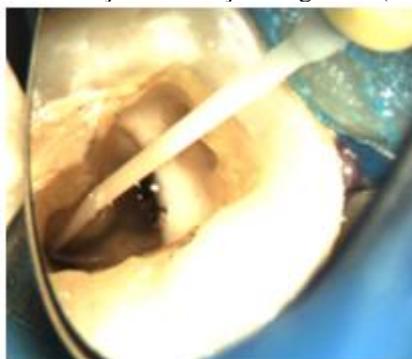
FIGURA 8: Ativação da solução irrigadora (Easy Clean)

Na consulta seguinte, a medicação aplicada foi devidamente removida através de irrigação com a solução irrigadora. Após completa remoção da medicação, foi realizado recapitulação das limas de preparo apical, e a etapa de limpeza foi concluída realizando ativação da solução de hipoclorito de sódio e de EDTA 17% (Biodinâmica, Ibiporã, PR, Brasil) de maneira alternada, por 20 segundos cada, utilizando o sistema Easy Clean® (Easy, Belo Horizonte, MG, Brasil) (imagem 8). Este protocolo foi realizado por 3 vezes, empregando solução salina 0,9% (Biodinâmica, Ibiporã, PR, Brasil) como solução de lavagem final dos canais. Foi realizada então a obturação dos canais radiculares com cones de guta-percha (Easy, Belo Horizonte, MG, Brasil) e cimento de óxido de zinco e eugenol (Dentsply, Pirassununga, SP, Brasil) (imagem 9). Radiografia final do tratamento

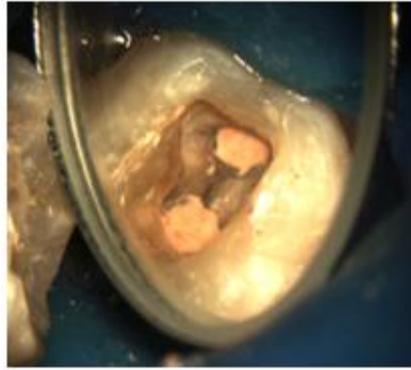
FIGURA 9: Obturação dos canais radiculares

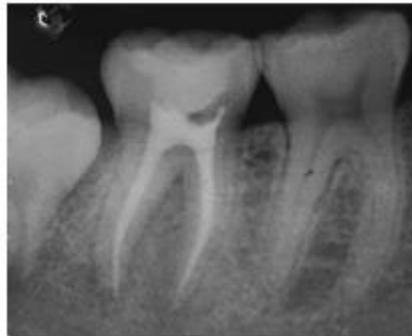
foi realizada evidenciando o tratamento satisfatório radiograficamente (imagem 10). O dente foi restaurado definitivamente com resina composta (3M, Sumaré, SP, Brasil).

FIGURA 10: Radiografia final do tratamento endodôntico do dente 47

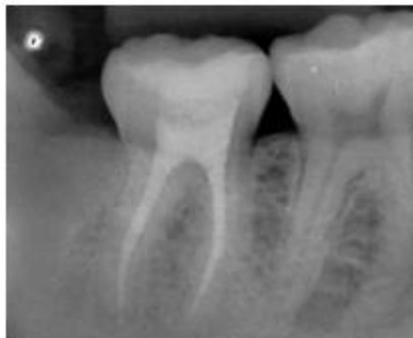
Após 1 ano e 3 meses foi realizada a proervação do caso. A paciente foi convocada para retornar à clínica do curso. O dente apresentava sucesso clínico, em função e sem sinais e sintomas presentes. A radiografia realizada evidenciou reparo ósseo da lesão periapical (imagem 11).

FIGURA 11: Proservação de 1 ano e 3 meses do tratamento endodôntico do dente 47
