Prevenção a queda da própria altura: um estudo teórico empírico

Prevention of falls on the same level: a theoretical empirical study

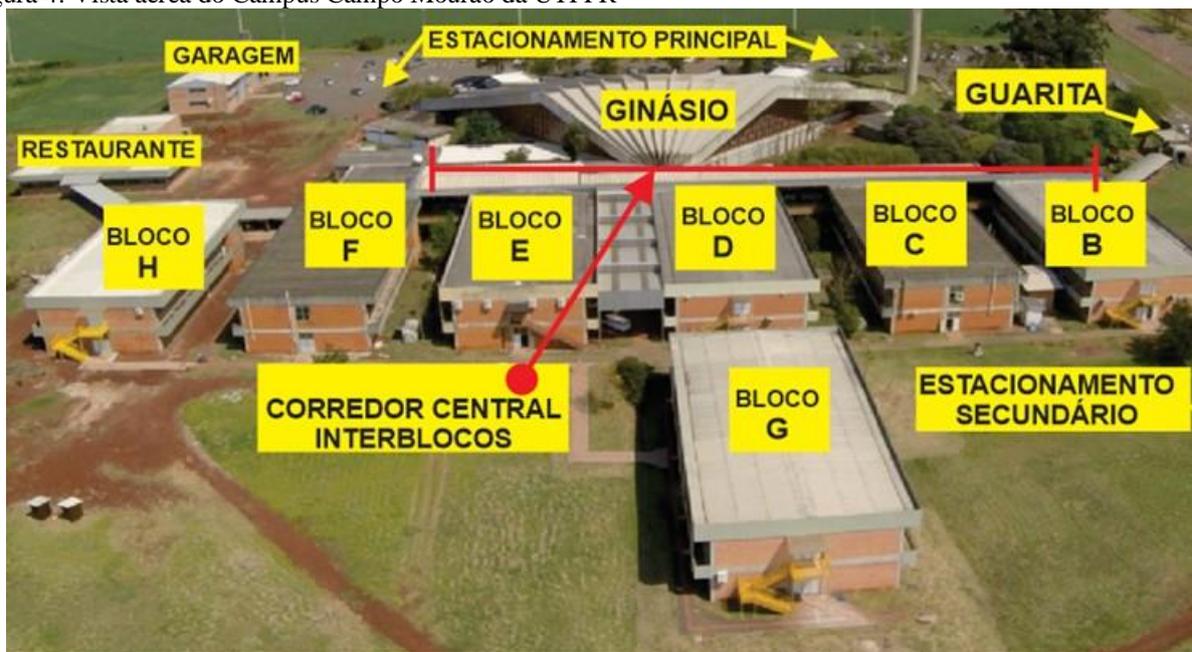
Figura 4: Vista aérea do Câmpus Campo Mourão da UTFPR

A totalidade da área predial do Câmpus está preponderantemente distribuída entre os blocos A, B, C, D, E, F, G, H, Restaurante Universidade e Ginásio de Esportes. Com exceção do bloco A, todos os blocos possuem dois pavimentos, térreo e primeiro andar. A noção de distribuição dos blocos e extensão do Campus pode ser verificada na Figura 4.

O estacionamento principal, conforme já demonstrado pela Figura 4, é asfaltado. Já as passarelas não cobertas que ligam o estacionamento principal às áreas edificadas, contam com calçamento de concreto.

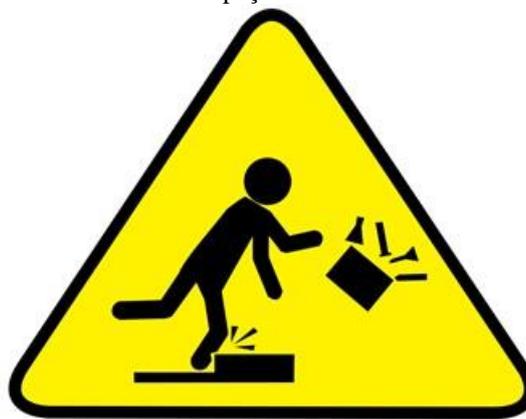
Figura 6: Sinalização de Advertência de Riscos de Tropeços em Laboratórios

A imagem representada na Figura 6, desenvolvida pelos autores, denota um usuário de laboratório tropeçando em um volume presente ao chão, durante o transporte manual de uma caixa contendo as vidrarias Erlenmeyer, proveta graduada, funil de Buchner e tubo de ensaio.

Tais vidrarias remetem necessariamente a um laboratório da área química. Não obstante, a mesma imagem de advertência pode ser utilizada em laboratórios de engenharia civil, eletrônica, entre outras áreas, haja vista que a comunicação transmitida pela imagem concentra a ideia genérica de prevenção a tropeços em laboratórios de forma geral.

Para suprimir ao máximo tais situações de perigo, é de sentido coeso a aplicação de conscientização antecipada a partir de sensibilização e capacitações aos usuários dos laboratórios, valendo-se de imagens de sinalizações de advertência, a exemplo da Figura 6.

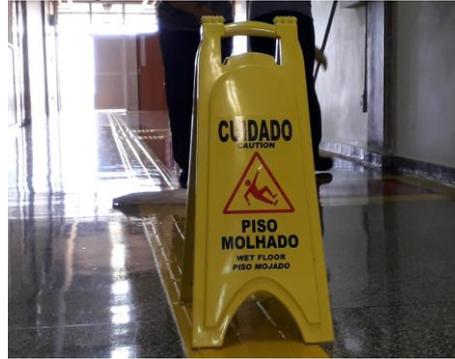
Figura 8: Placa de Sinalização - Pisos Escorregadio

Quanto aos processos de limpeza e conservação as pesquisas observacionais se concentram na sequência das etapas para a realização das rotineiras limpezas de pisos internos, bem como para os esporádicos processos de polimentos dos pisos, em ambos os casos, avaliou-se os insumos utilizados, equipamentos de proteção individual e materiais de sinalização. Durante o processo observou-se que a equipe utiliza a placa de sinalização (FIGURA 8) advertindo o perigo de escorregão por motivo de piso úmido até que se finde o processo com a secagem natural do piso - volatilização da umidade.

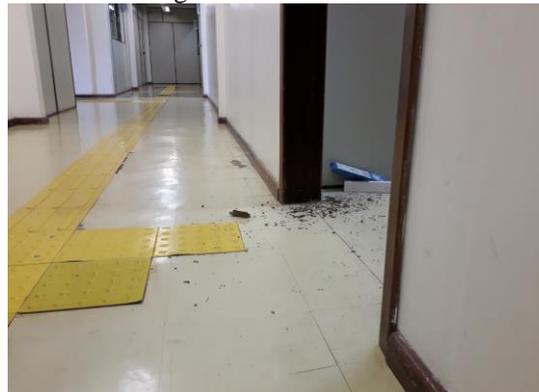
Figura 9: Manutenção Elétrica - Risco de Escorregões

Já as pesquisas observacionais dedicadas aos processos de manutenção predial foram realizadas em atenção às possíveis contaminações dos pisos decorrentes de sujidades produzidas durante manutenções elétricas, hidráulicas ou em alvenarias, que eventualmente possam causar riscos de quedas da própria altura seguido de escorregões (FIGURA 9).

Diferentemente do que ocorre com o processo de limpeza e conservação, a quantidade de ocasiões em que o processo de manutenção predial enseja riscos de escorregões é menor, em função da baixa frequência de serviços que efetivamente produzem agentes contaminantes sobre os pisos lisos das rotas acessíveis dos ambientes internos.
