## La recalificación arquitectónico-ambiental del centro histórico: Recuperación y resignificación de los “Sassi de Matera”

The Architectonic-Environmental Requalification of the Historical Centre:  
Recovery and Resignification of the “Sassi of Matera”

Antonella Guida, Michele D’Amato, Fabio Fatiguso, Giuseppe Andrisani y Alessandro Lanzolla

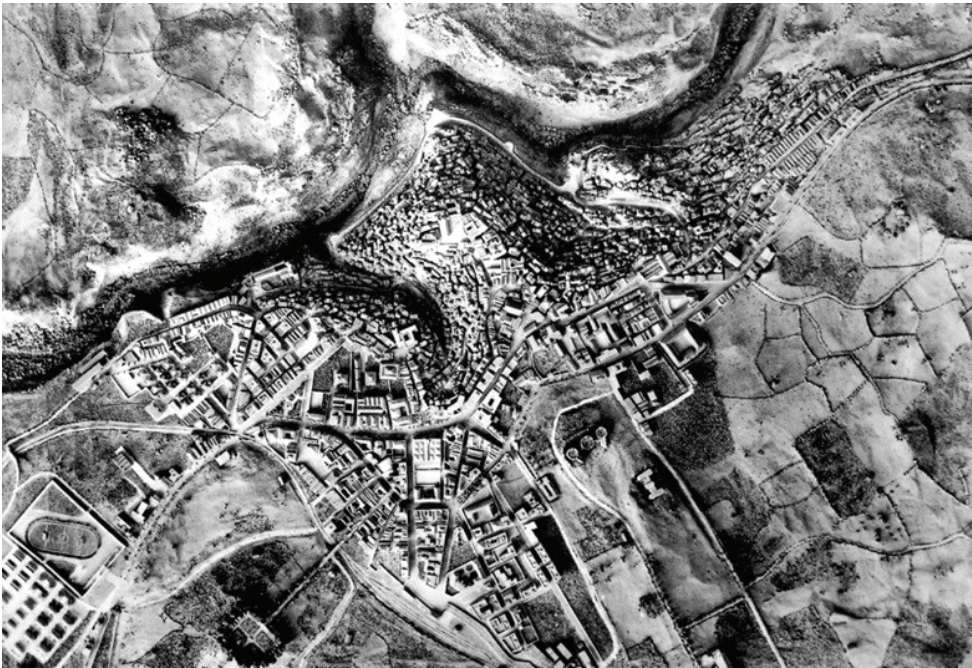
Figura 1. Fotografía aérea de los Sassi. Fuente: Autores, 2021.

Es ampliamente conocido el papel que ha asumido en los últimos años la recuperación de las edificaciones mediante un proceso de valorización y optimización del patrimonio para adaptarlo a las nuevas exigencias de la vida moderna. Las ciudades existentes y, en particular, los centros históricos, se han revalorizado paulatinamente, redescubriendo la posibilidad no sólo de evitar la destrucción de recursos de primera importancia relacionados con la pérdida de edificios, a menudo doblemente interesantes por su valor cultural y económico, sino también de la sorprendente capacidad de reacción ante las demandas emergentes de la sociedad. En consecuencia, la tendencia hacia la centralidad residencial se ha ido afianzando paulatinamente, determinando la necesidad de recuperar, conservar y mejorar edificios y partes de las ciudades con criterios y metodologías de intervención específicas, especialmente cuando estos se caracterizan por valores históricos y arquitectónicos particulares. (Figura 1)

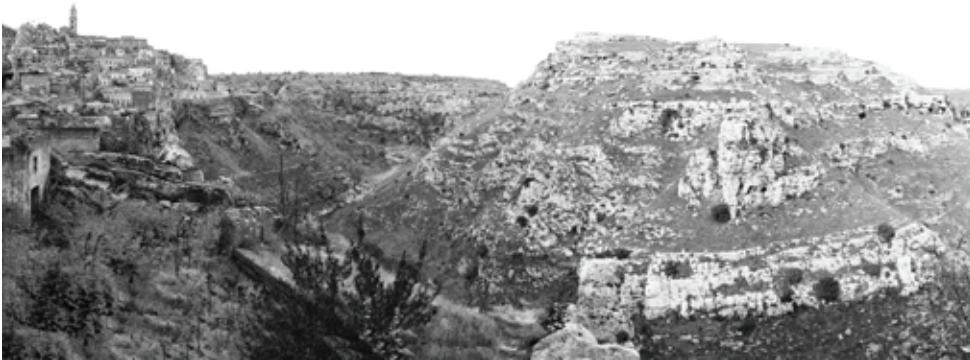
edificios y viales, esquemas arquitectónicos y motivos decorativos de los planos urbanísticos para ser reproducidos en el hábitat rupestre. Se puede observar cómo, al integrar las antiguas terrazas fluviales con terrazas obtenidas de cortes verticales en la roca, también desarrollados paralelos al barranco, la planta se divide por una secuencia vertical de niveles, algunos excavados, otros parcialmente excavados, y otros construidos en parte, variando en número de distrito a distrito, dependiendo de la conformación original y la altura de la pendiente calcarenítica. Las cuevas, que se abren en cada orden de terrazas, se disponen una al lado de la otra y se ramifican, intersecándose de las formas más variadas. (Figura 3)

Figura 3. Foto de los Sassi con gravina y murgia. Fuente: Autores, 2021.

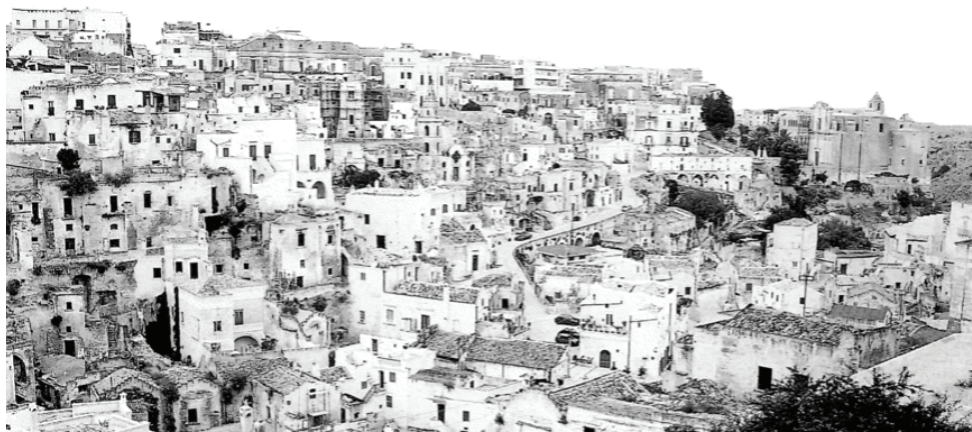
Figura 5. Imagen de los Sassi de Matera en el Medioevo (Siglos XII-XV)  
Fuente: Autores, 2021.

especial (la preservación y recuperación de los barrios Sassi de Matera) y la aprobación, en 1988, del primero de los tres programas propuestos para la intervención en los dos barrios antiguos de Matera. (Figura 5)

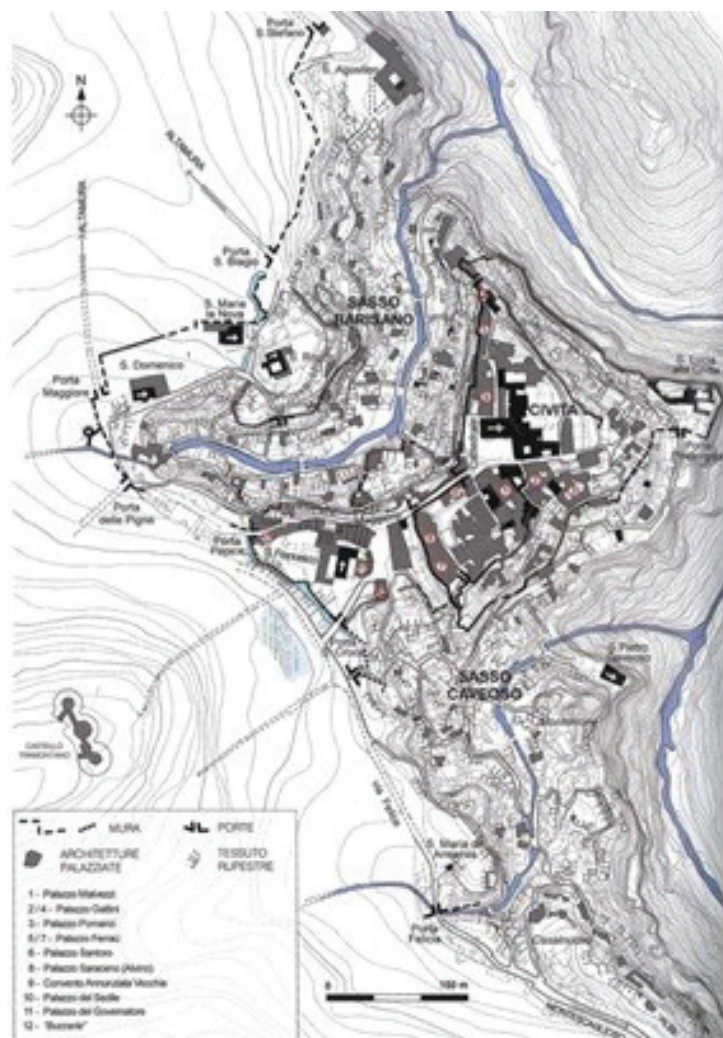
Figura 6. La estructura urbana de los Sassi de Matera en los siglos XV-XVIII). Fuente: Autores, 2021.

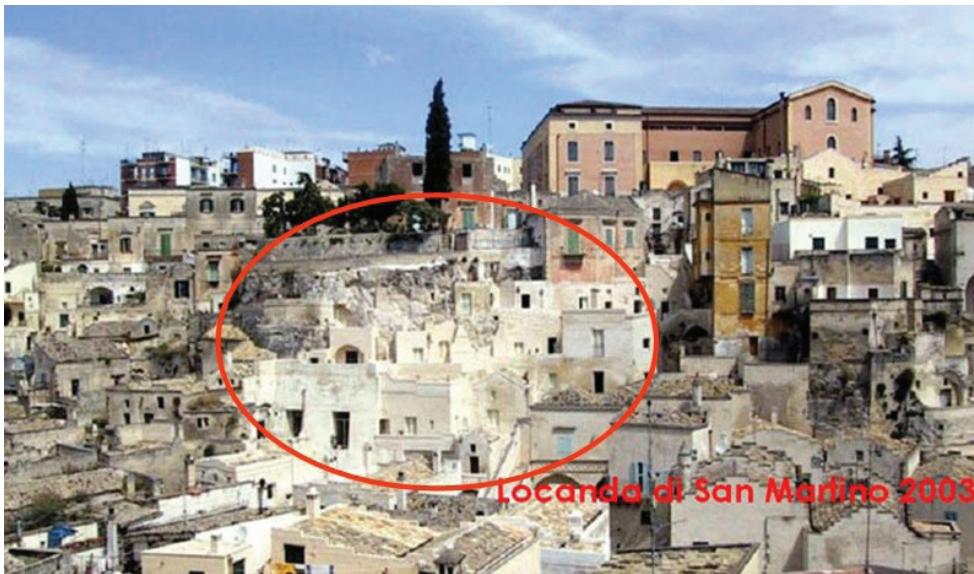
adicional de camas que se puede obtener transformando el espacio habitable, dotado de equipamiento y ofreciendo servicios complementarios regulares y de calidad. Los apartamentos están compuestos mayoritariamente por unidades tipo "lamione" (área completamente excavada y/o construida con cubierta de bóveda de cañón) con una sola ventana sobre la fachada principal y dispuestas de manera superpuesta, con vista al valle de Barisano. La organización de tipo morfológico del área identificada, con las unidades unas encima de otras a lo largo de los balcones, se presta particularmente a esta transformación agrupada de unidades independientes, pero orgánicamente relacionadas por la presencia natural de las conexiones urbanas existentes. (Figura 8)

Figura 8. Caso de Estudio "Locanda di San Martino". Fuente: Autores, 2021.

La ubicación de todas las unidades a lo largo de una línea de conexión natural determinó la decisión de ubicar las habitaciones en la parte alta y concentrar los servicios y la recepción en la parte baja. Al mismo tiempo fue necesario identificar un "núcleo" funcional de distribución y conexión para cada nivel. Luego, el ajuste funcional y la creación de todas las plantas de regulación previstas fueron una restricción adicional para la planificación general.

En general, todas las cubiertas a un agua y cubiertas planas evacuan el agua mediante bajantes situados en fachada, que desembocan en la vía pública y se han realizado con bajantes nuevos en "cotto" integrando los que faltaban. Lo mismo se hizo con las canaletas, que se han reconstruido utilizando elementos en "cotto".

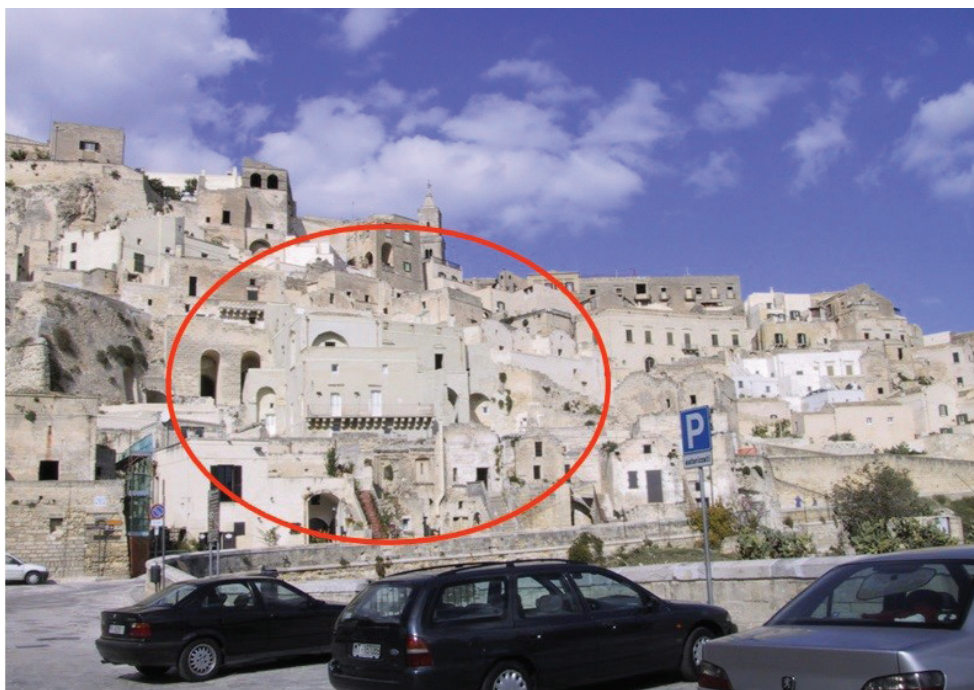
La misma precisión metodológica en las intervenciones, acentuada por problemas aparentemente diferentes, se siguieron, para la recuperación y reconversión de otra área, esta vez ubicada en el Sasso Caveoso, para construir una segunda estructura, "Hotel Sant'Angelo", que también comenzó en 1998 y terminó en 2004. (Figura 9)

Figura 9. Caso de estudio "Hotel Sant'Angelo". Fuente: Autores, 2021.

El local donde fue contruido el complejo turístico-hotelerero está ubicado en un área comprendida entre dos niveles del barrio de Pianelle y via Sant'Angelo, frente a la iglesia de San Pietro Caveoso, uno de los edificios arquitectónicos más importantes de Matera. La estructura tipológica y agregativa reproduce la descrita anteriormente para la intervención de la "Locanda di San Martino". Si en algunos aspectos la agregación de las unidades se plantea dividida en simples "unidades de barrio", en otros se desarrolla según una distribución horizontal en "balcón", aprovechando las vías existentes. Debe evidenciarse que, a pesar de la notable articulación espacial aparente, las áreas se limitan entre sí a los lados, retrotrayéndolas a dos niveles fundamentales, o verticalmente, por simple superposición escalonada. Por lo tanto, aunque son unidades únicas, en realidad forman un área con características inequívocas e identificables, que fácilmente se distinguen visualmente en el lado Caveoso.

Los objetivos para implementar el proyecto se pueden resumir básicamente en la adecuación funcional de dichas unidades residenciales mediante la creación de plantas y servicios para 20 habitaciones, áreas de recepción, secretaría, salón bar-restaurante, cocina, sala de juegos y esparcimiento comunal, sala de lectura, sala de televisión, depósito y salas técnicas y de servicios, entre otros.
