**EVALUACIÓN DEL PROCESO DE REHABILITACIÓN DE SUELO DEGRADADO
POR MINERÍA A TRAVÉS DE LA IMPLEMENTACIÓN DE BIOMANTOS EN EL
PARQUE ECOLÓGICO DISTRITAL DE MONTAÑA ENTRENUBES**

**UNIVERSIDAD DE MANIZALES
MAESTRIA EN DESARROLLO SOSTENIBLE Y MEDIO AMBIENTE
MANIZALES
2018**

**Trabajo de tesis para optar al título de Magíster Scientiae en Desarrollo
Sostenible y Medio Ambiente**

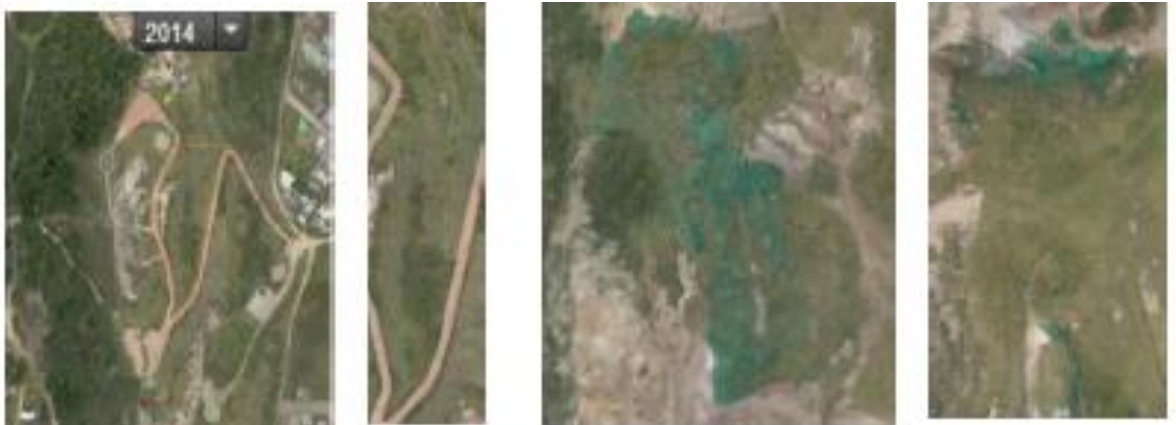
Figura 3. Vista aérea de la ubicación de los tratamientos en el parque entrenubes. De Derecha a Izquierda: Predio Juan Rey. Biomanto natural (Delimitada con naranja en la vista general), Biomanto artificial vista ampliada en las dos fotos de derecha a izquierda.

Se establecieron 7 tratamientos teniendo en cuenta el tipo de biomanto y grado de inclinación del terreno. El diseño se hizo completamente al azar con 3 repeticiones, de la siguiente manera:

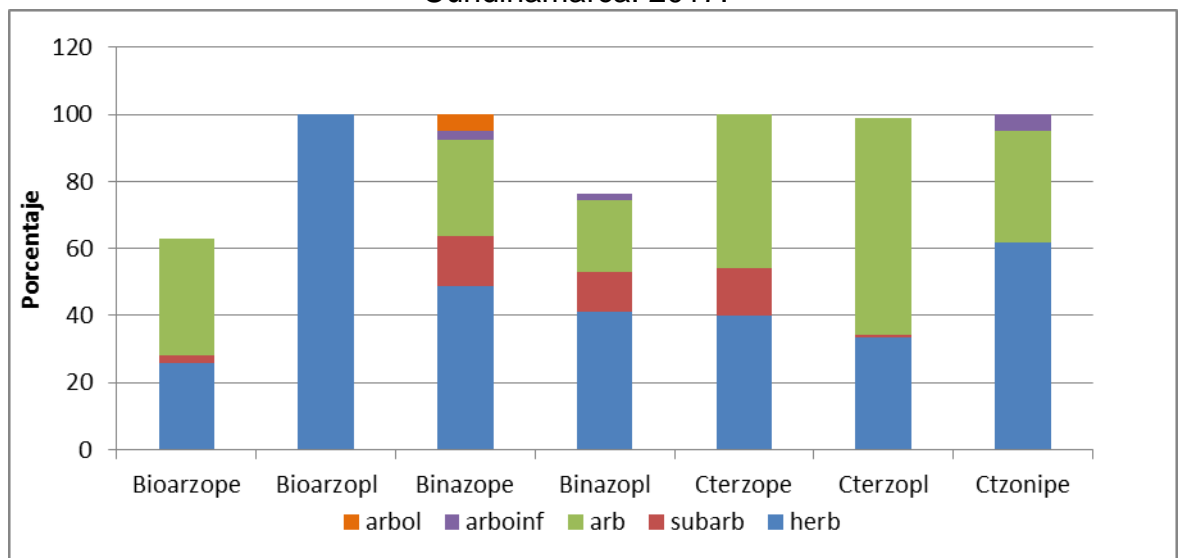
Figura 4. Estratificación de la vegetación presente en en dos tipos de Biomanto y dos tipos de pendiente en el Cerro Juan Rey PEDMEN, Bogotá-Cundinamarca. 2017.

Se encontró que los dos estratos que predominaron en los dos tipos de biomantos con dos tipos de pendiente y controles fueron el herbáceo y el arbustivo (Ver figura 4). Las herbáceas presentaron mayor porcentaje en los tratamientos 2 (100%), 3, 4 y 7 y las arbustivas predominaron en los tratamientos 1, 5 y 6. Los estratos menos representados fueron el arbóreo inferior y arbóreo menos del 8% cada uno.

Lo anterior indica que como lo menciona Suárez (2009) la pendiente de los taludes tiene un efecto importante en el esfuerzo requerido para establecer la cobertura vegetal; puesto que cuanto más vertical es un talud, mayor dificultad ofrece para la revegetación y mayores son los costes. La inclinación interacciona con variables ambientales relevantes, como la interceptación de radiación solar, la temperatura y la disponibilidad hídrica (Valladares, Balaguer, Mola, Escudero y Alfaya, 2011).

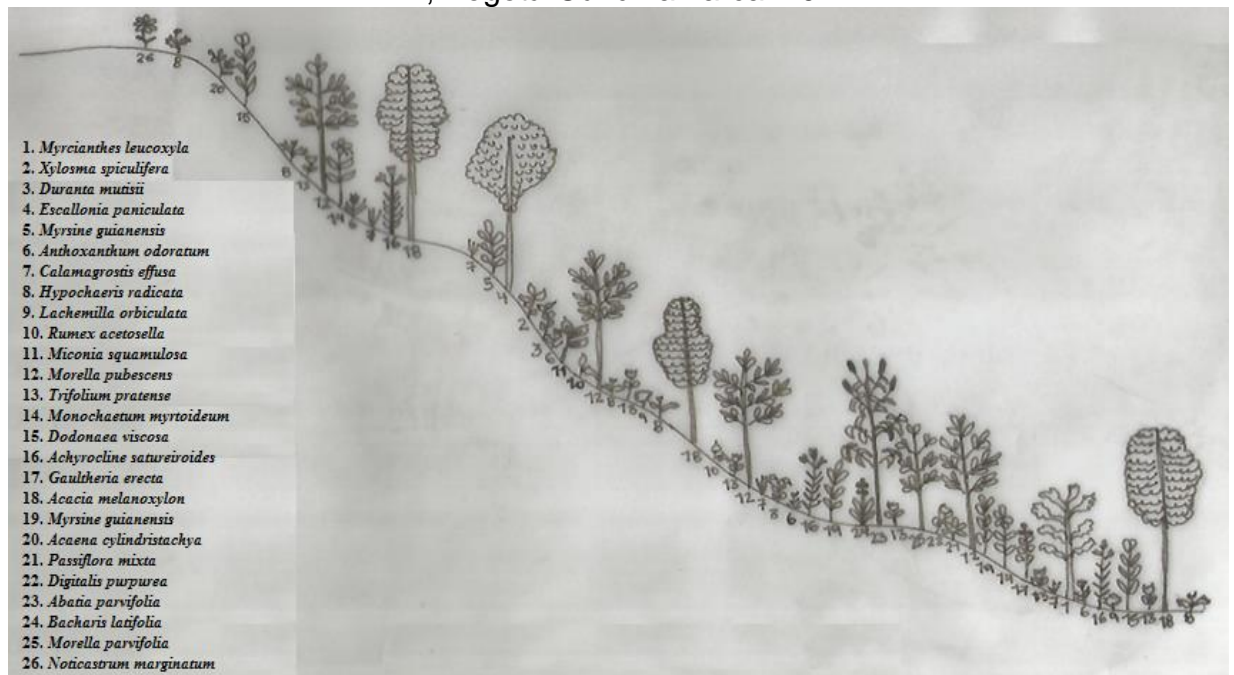
Figura 5. Perfil de vegetación Biomanto natural en el Cerro Juan Rey PEDMEN, Bogotá-Cundinamarca. 2017.

Se encontró que en el biomanto natural (Ver figura 5) se encontraron zonas con pendientes de 23°, 35°, 50° y 59° y zonas planas. Las especies más abundantes fueron: *A. odoratum*, *C. effusa*, *H. radicata*, *T. pratense* (herbáceas), *M. pubescens*, *A. saturoiroides* (arbustivas) y *A. Melanoxylon* (arbórea). En general es el biomanto más diverso y grande.

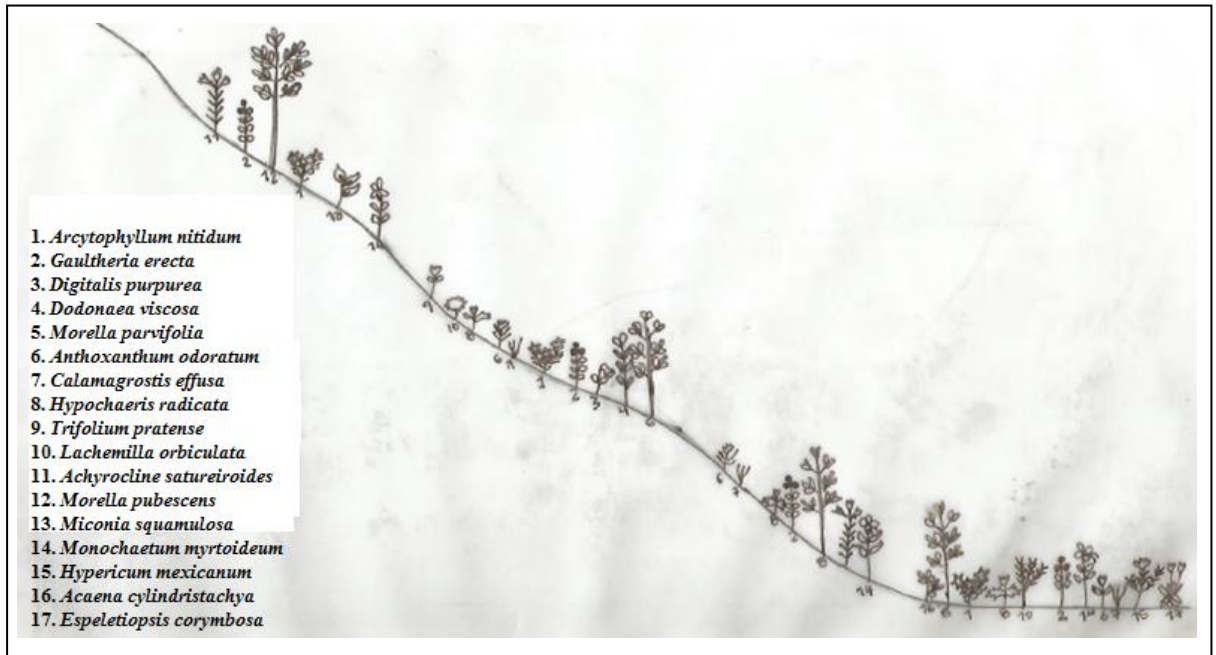
Figura 7. Perfil de vegetación Zona Erosionada en el Cerro Juan Rey PEDMEN, Bogotá-Cundinamarca. 2017.

Para el control de vegetación en zona erosionada (Ver figura 7) se encontraron especies en zona plana y también en pendientes entre 50°- 60°, las más abundantes fueron *H. radicata*, *A. odoratum*, *C. effusa* (Herbáceas), *Gaultheria erecta*, *M. myrtoideum* y *Arcytophyllum nitidum* (Arbustivas).

A. odoratum es una especie indicadora de suelo compactado y sobrepastoreo. *G. erecta* es indicadora de suelo rocoso. *A. nitidum* generalmente forma matorrales en franjas riparias de subparamo.

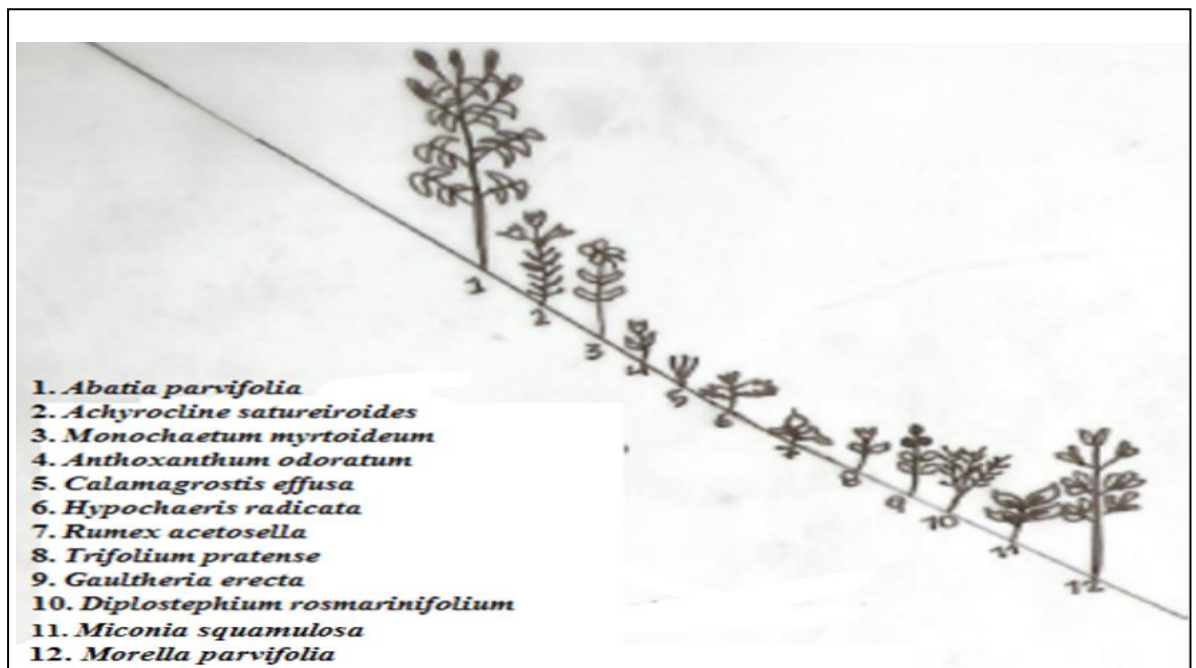
Figura 8. Perfil de vegetación Zona de Vegetación Natural no intervenida en el Cerro Juan Rey PEDMEN, Bogotá-Cundinamarca. 2017.

De lo observado en la figura se puede mencionar que especies como *Rumex acetosella*, *A. satureioides*, *A. odoratum*, y *E. corymbosa*, entre otras, presentan un comportamiento de establecimiento en las primeras etapas sucesionales. *R. acetosella* y el pasto de olor (*A. odoratum*) son invasoras introducidas de pastizales, la primera no tan extendida como la segunda.; *E. corymbosa* es nativa de vegetación de páramo y *A. satureioides* nativa de bosque altoandino. Estas especies permiten establecer que la estrategia de ocupación puede ser llevada a cabo por especies tanto introducidas como nativas y con nivel de invasión diferentes (Corporación Suna-Hisca, 2003).
