**Afectación ambiental de la calidad del agua del
caño Usivar generada por la planta de tratamiento
de agua residual del municipio de Yopal,
departamento de Casanare**

**Proyecto para optar al título de Magister en
Desarrollo Sostenible y Medio Ambiente, del
estudiante:**

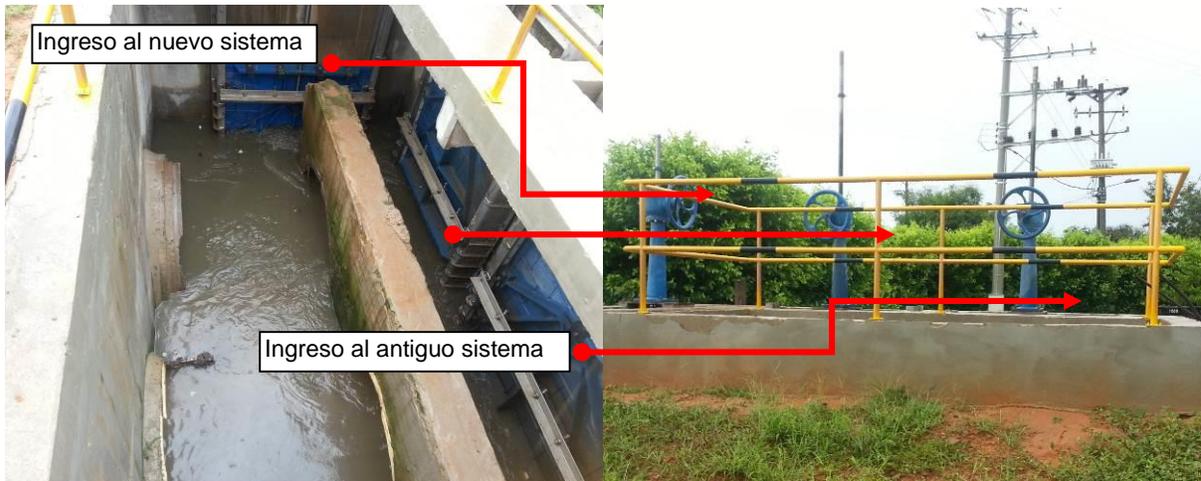
Figura 4. (a). Llegada de la tubería de recolección. (b). Control de las compuertas.

El agua residual llega a la PTARD mediante dos tuberías las cuales se encuentran en el punto de distribución tal como se muestra en la Figura 4. Allí existen tres (3) compuertas, una de ellas tiene acceso al nuevo sistema de pre-tratamiento y las otras dos (2) tienen conexión al sistema de pre tratamiento antiguo. Según el operario de turno, manifestó que en temporada invernal por el aumento de caudal, es necesario hacer uso del sistema antiguo.

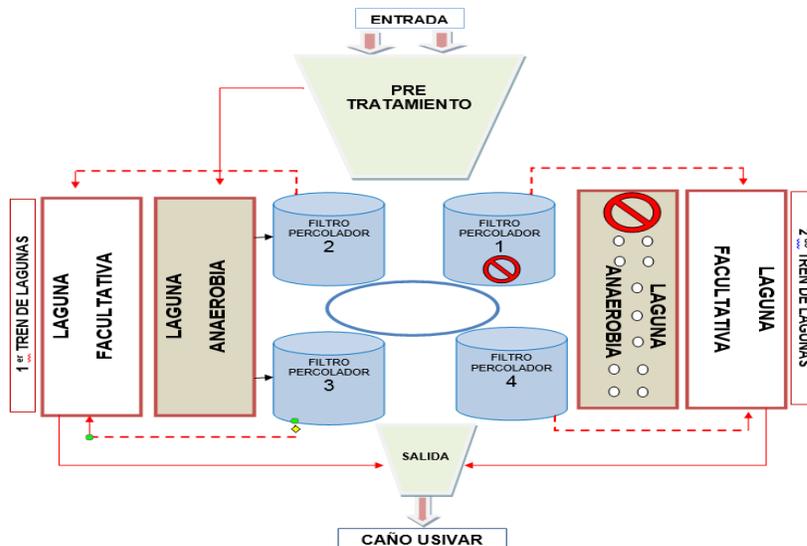
Figura 5. Diagrama del proceso.
Fuente. Corporinoquia -2014

En la Figura 5 se presenta el diagrama de proceso dentro de la Planta de Tratamiento de Agua Residual del municipio de Yopal, a cargo de la Empresa de Aceducto, Alcantarillado y Aseo de Yopal E.I.C.E – E.S.P

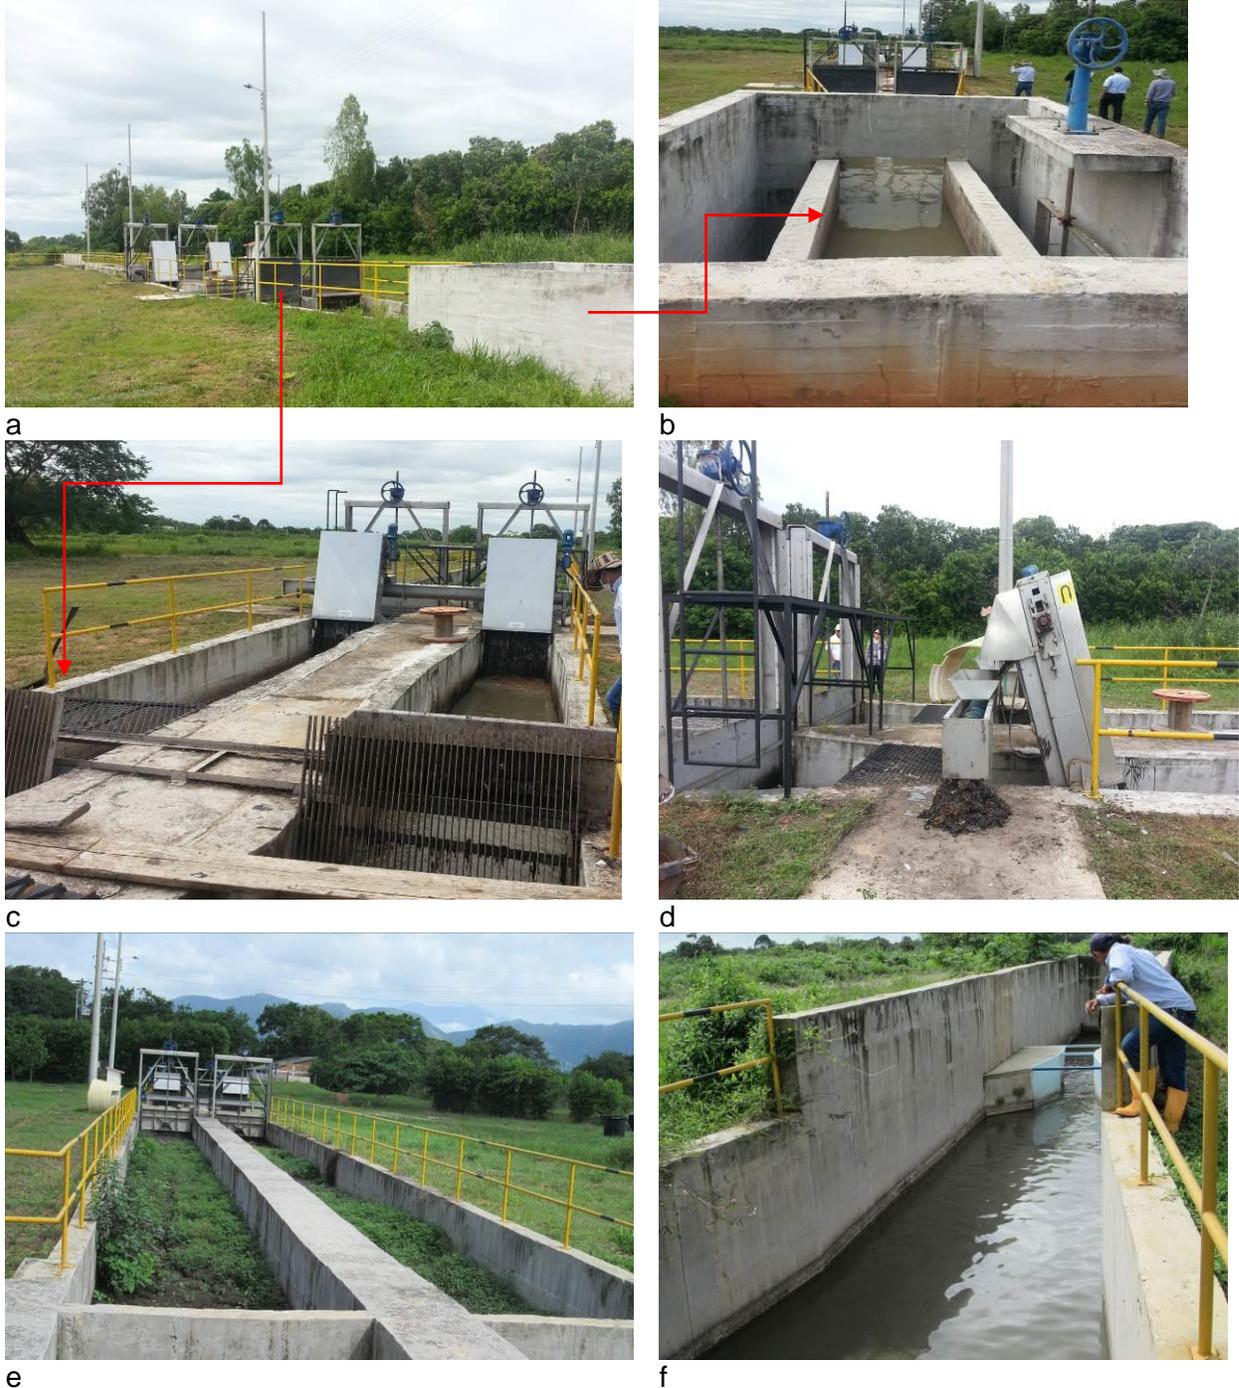
Figura 6. Secuencia del proceso. (a) Vista general del sistema de pretratamiento. (b) Punto de homogenización. (c) Rejillas de cribado. (d) Sistema de remoción de residuos sólidos. (e) Sedimentador. (f) Canaleta Parshall.

La nueva estructura o sistema de pretratamiento a la entrada del proceso, está compuesta como se mencionó anteriormente por un sistema de direccionamiento por compuertas, zona de homogenización o entrada, rejillas retenedoras de material grueso, zona de sedimentación, canaleta parshall y zona de salida a tubería que conduce el agua residual al tren de lagunas aerobias y facultativas.

Tal como se muestra en el registro fotográfico (Figura 6), se evidenció que el desarenador está colmatado con lodo espeso y vegetación sobrenadante. Seguido al sistema de pretratamiento y como primera fase en el tratamiento de aguas residuales se ubicó el primer tren de lagunas, el cual inicia con la laguna anaerobia, cuyo objeto principal es la reducción de contenido en sólidos y materia orgánica del agua residual (Figura 7).

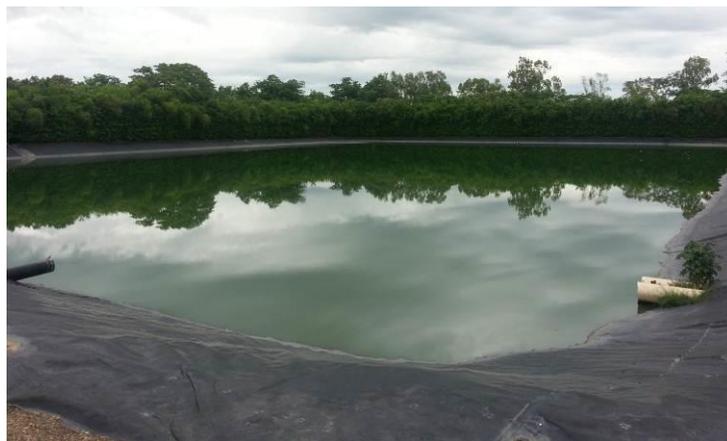
Figura 8. Laguna facultativa.

Luego se verificó la laguna facultativa, de este primer tren de lagunas, cuya capacidad de tratamiento es de 100 L/s. Esta laguna cumple la función donde se remueve la mayoría de la fracción remanente de materia soluble por medio de la actividad de algas y bacterias heterotróficas. La Laguna facultativa N° 1, recibe el agua proveniente de los filtros percoladores N° 2 y N° 3 (Figura 8).

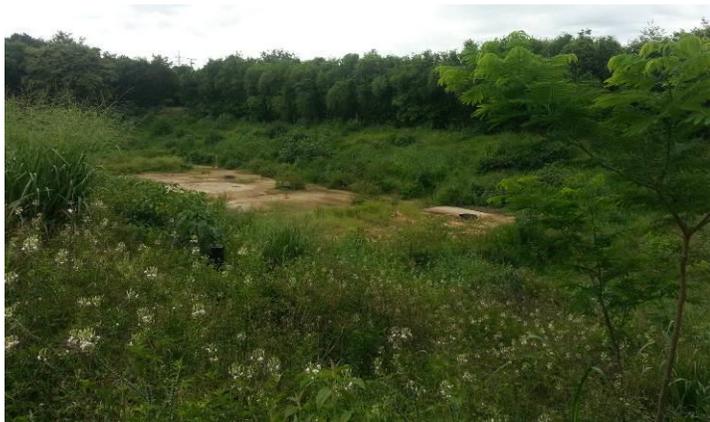
Figura 9. Laguna anaerobia N. 2.

tratamiento COROH. En la Figura 9 se evidencia la Laguna Anaerobia N° 2, se encuentra con abundante cobertura vegetal.

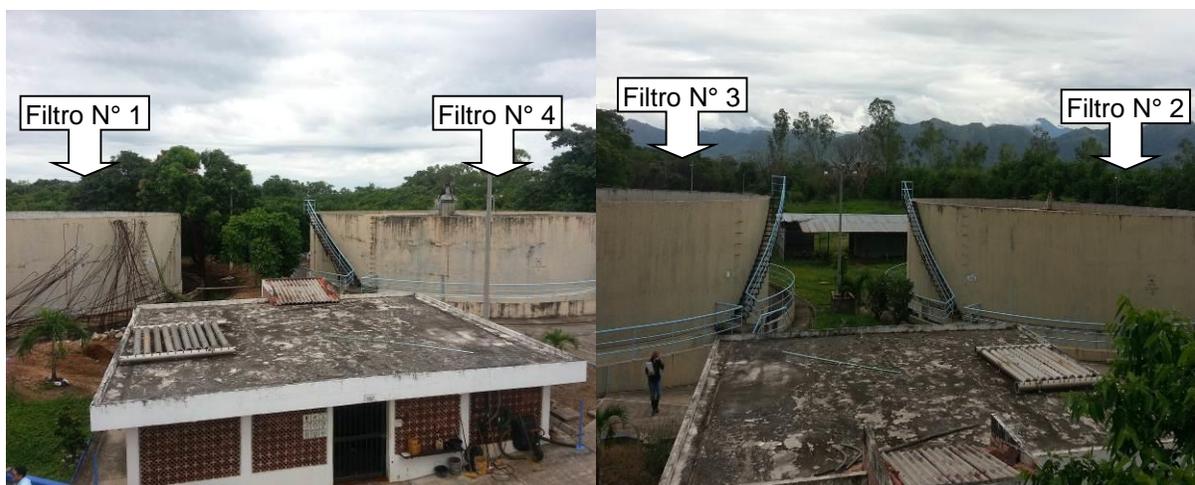
Figura 10. Cuarto de bombas sumergibles y filtros percoladores.

Después de la lagunas anaerobias, el agua residual es impulsada a través de sistema de bombas sumergidas a los cuatro (4) filtros percoladores de la PTARD de los cuales funcionan tres (3) dado que uno de ellos quedo inservible despues de declararse siniestro el el contrato de obra N° 0168-11. Estos filtros son unidades de tratamiento biológico que tienen la labor de remover la materia orgánica mediante la metabolización de esta a cargo de una población bacteriana adherida a un medio filtrante. A medida que las aguas negras se percolan por el medio, los microorganismos digieren y eliminan los contaminantes del agua (Figura 10).

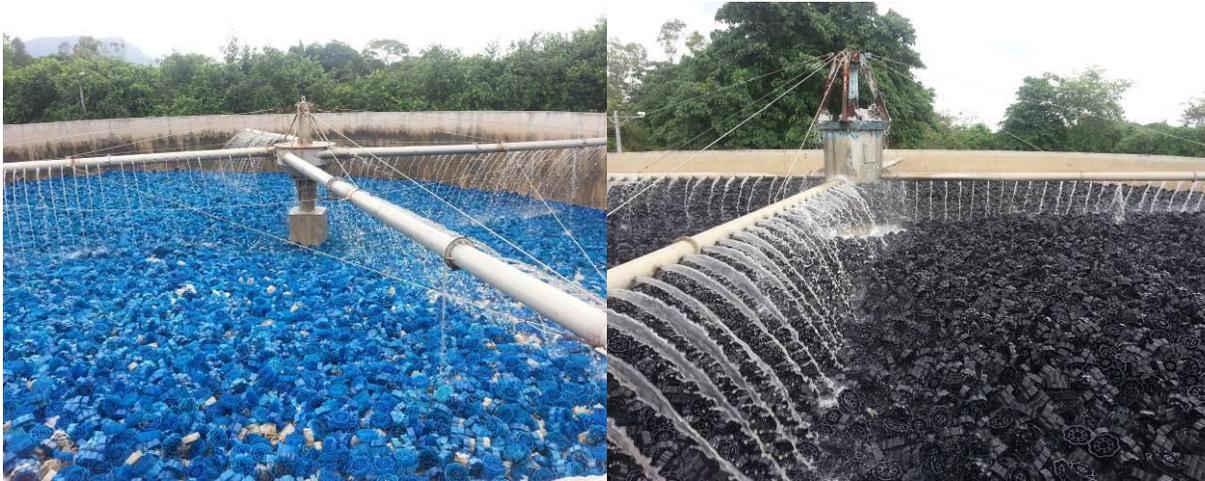
Figura 11. Filtros percoladores en funcionamiento.

En el momento de la visita realizada, no se encontraban funcionando los filtros debido a un problema con las bombas sumergibles, sin embargo el 30 de mayo de 2014, se encontraban funcionando dos (2) filtros (Figura 11).

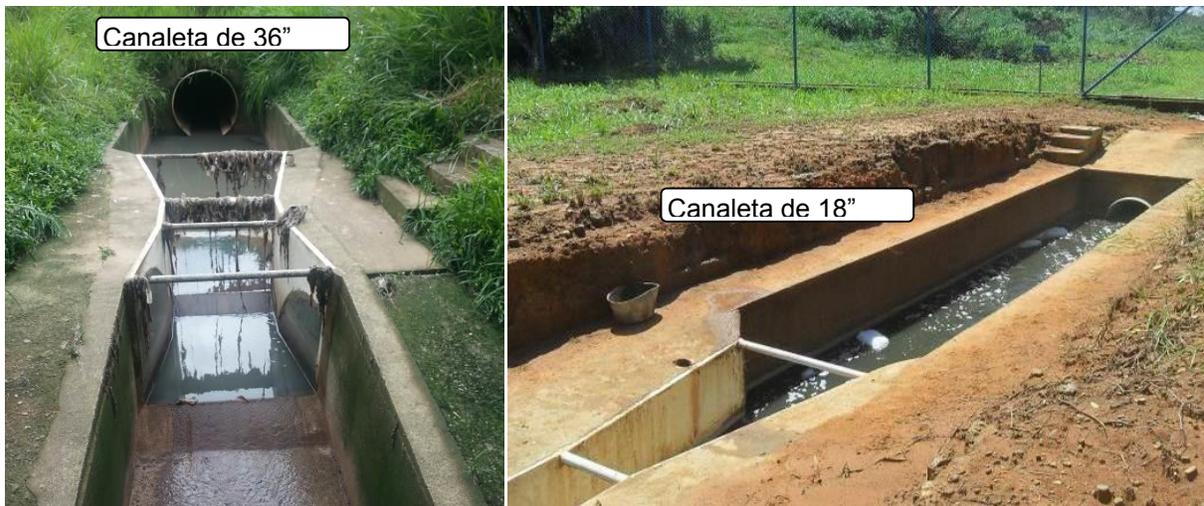
a
b
Figura 12. (a) Vertedero excesos 36". (b) Salida 18" punto de vertimiento.

La PTAR cuenta con dos (2) puntos de vertimiento al caño Usivar, una de ellos es el vertedero de excesos que cuenta con una tubería de salida de 36" y una canaleta parshall para medición del caudal, tal como se muestra en la Figura 12a. El otro punto de vertimiento, es la descarga continua a través de la tubería de 18" seguida por una canaleta parshall (Figura 12b), este punto se encuentra en las coordenadas geográficas N:5°17'25.27" y E:72°24'36.26".

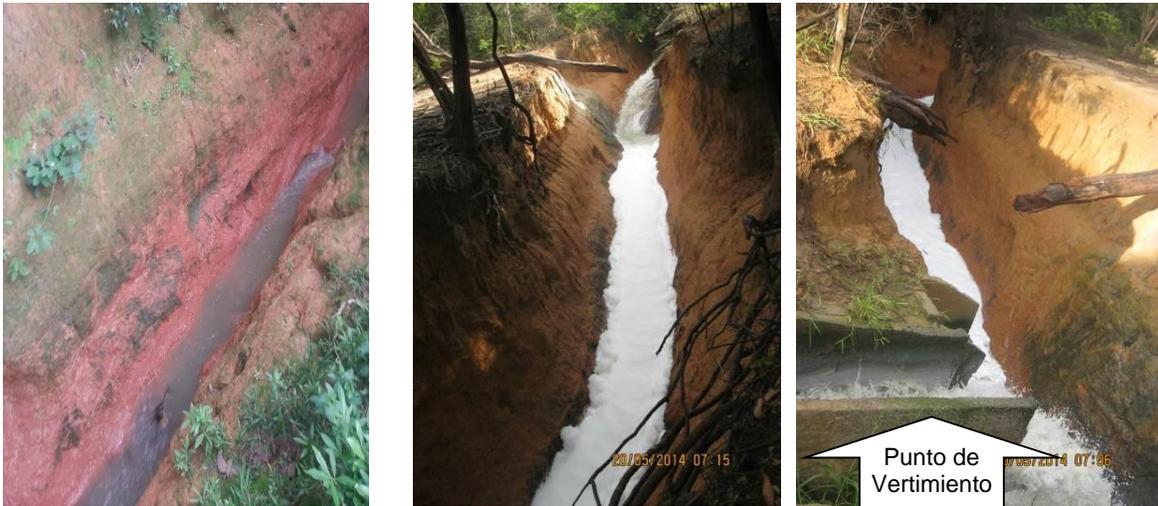
Figura 13. Caño Usivar aguas arriba canaleta de 36". Caño Usivar aguas abajo del vertimiento de la PTARD.

A continuación se observa el caño Usivar aguas arriba del vertimiento (Figura 13). En el punto de vertimiento y aguas abajo del vertimiento, se evidenció gran cantidad de tensoactivos.

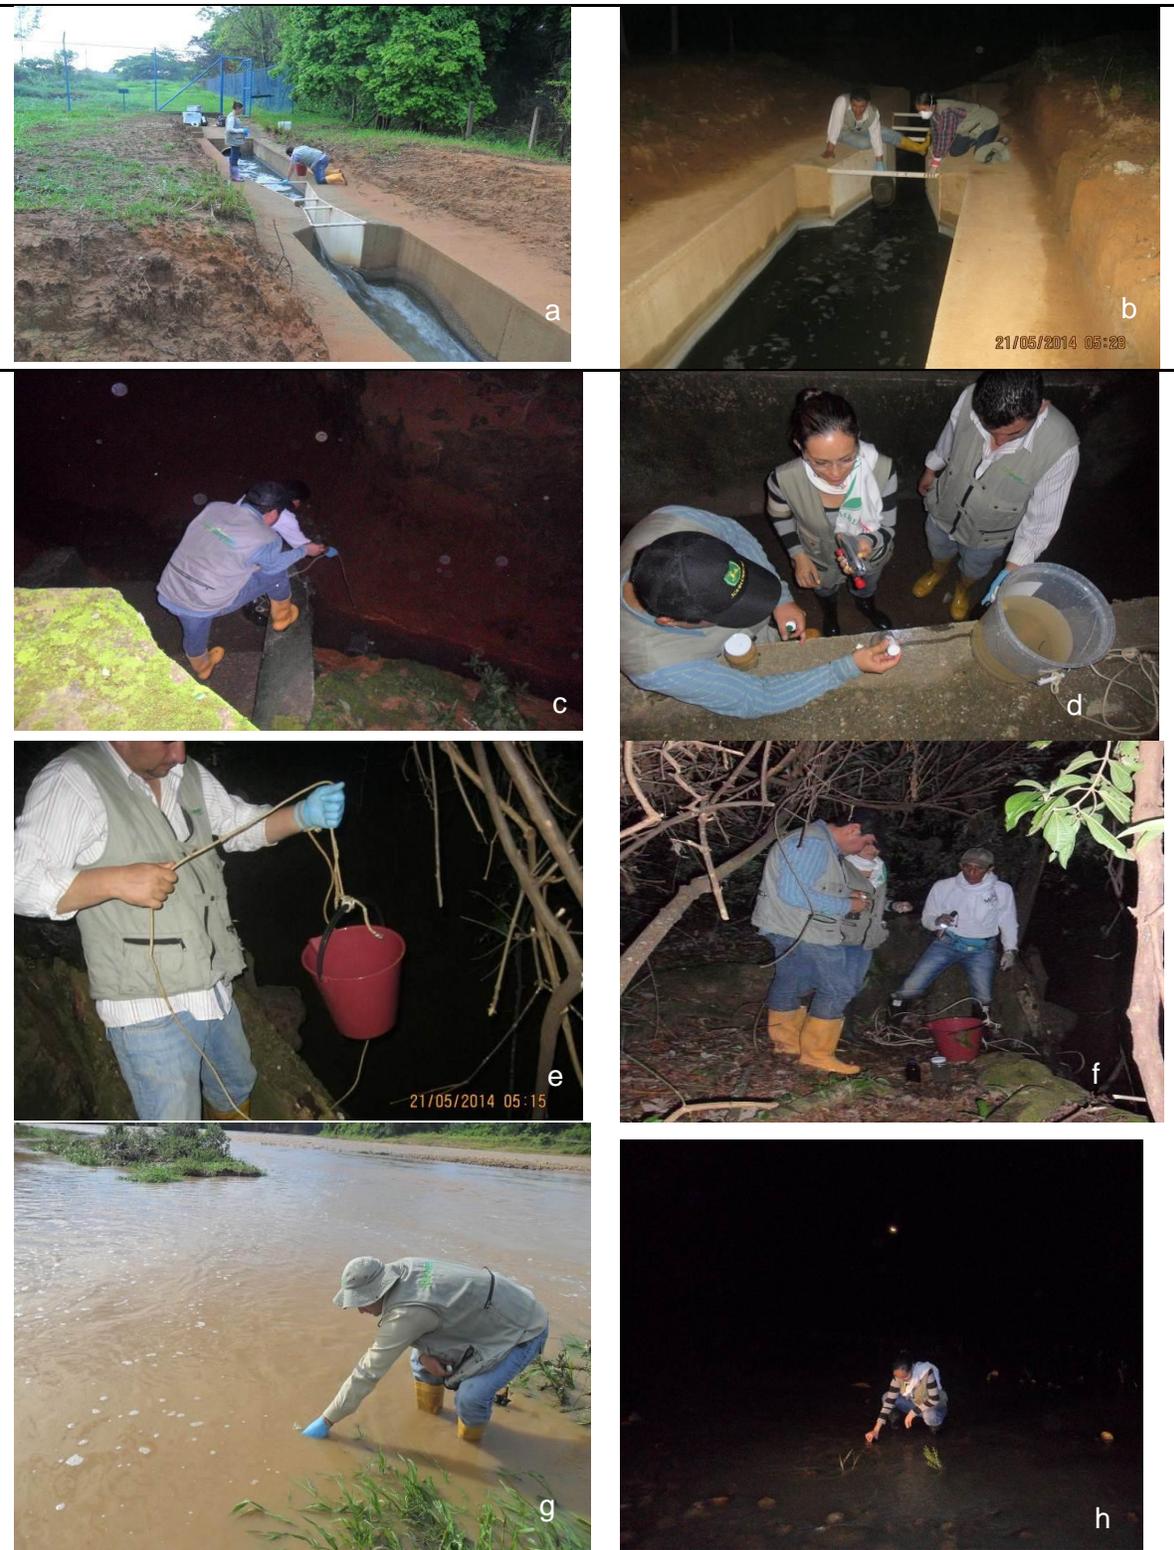
Figura 15. (a-b) Aforo caudal salida PTARD. (c-d) Toma de muestra caño Usivar, aguas arriba. (e-f) Toma de muestras aguas abajo. (g) Río Charte aguas abajo. (h) Río Charte, aguas arriba.

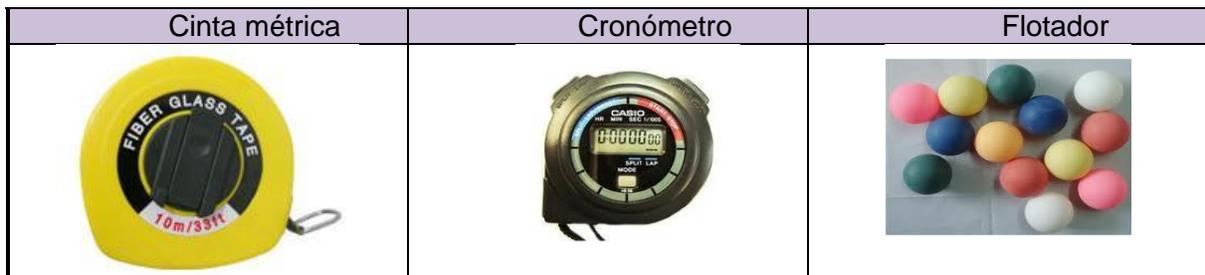
Figura 17. Elementos con los cuales se realizó el aforo.

El caudal fue medido mediante el método de flotador, el cual es un método sencillo que permite calcular el caudal. Se requirió para realizarlo una cinta métrica, cronómetro y un flotador visible.

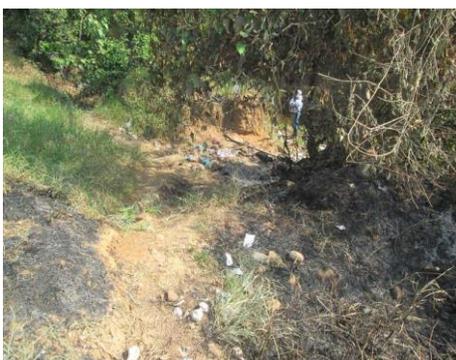
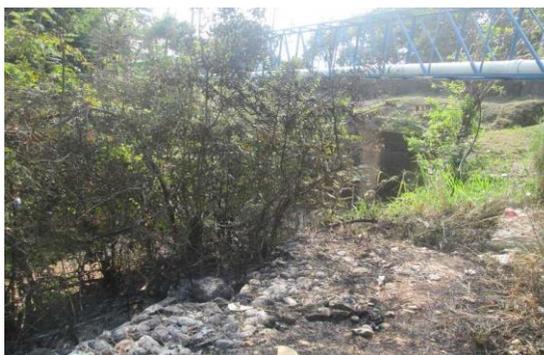
Figura 21. Registro Fotográfico Punto No. 1

En el punto número 1 se dio inicio al recorrido, realizando el descenso al caño Usivar a la altura de la transversal 18 (Figura 21). A continuación, se presentan las características geográficas del punto No 1 (Tabla 12).

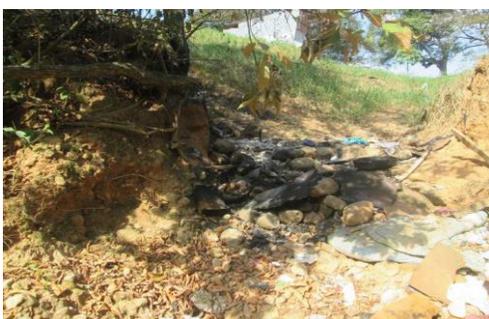
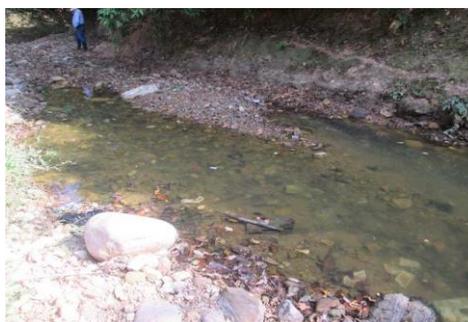
Figura 22. Registro Fotográfico Punto No. 2

En este punto se puede identificar una gran cantidad de residuos a orillas del caño, además ropa vieja y rastros de incendios de posibles habitantes de la calle que se toman el mismo como zona de hábitat (Figura 21). A continuación, se presentan las características geográficas del punto No 2 (Tabla 13).

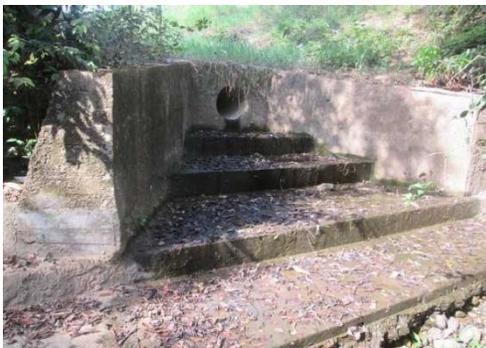
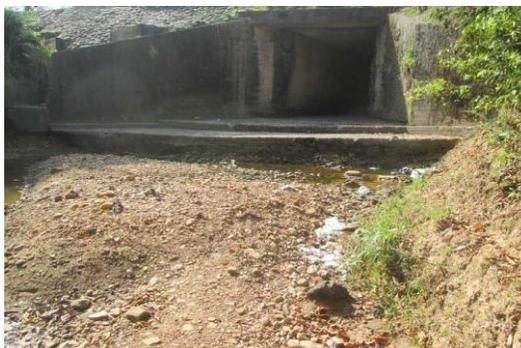
Figura 23. Registro Fotográfico Punto No 3.

En el punto número 3 se identificó una estructura de vertimiento de aguas lluvia que cae directamente al caño Usivar, sobre esta se presenta una abundante cantidad de material orgánico como hojas secas (Figura 23). Las características geográficas del punto No 3 se presentan en la Tabla 14.

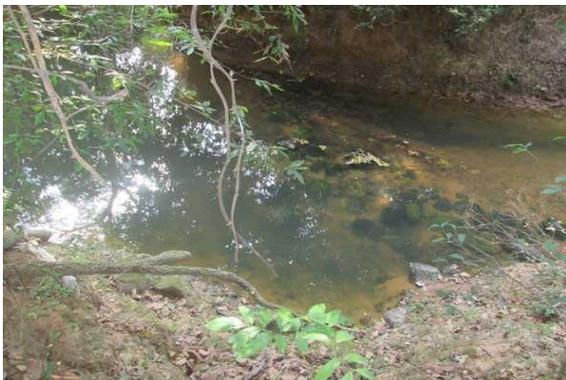
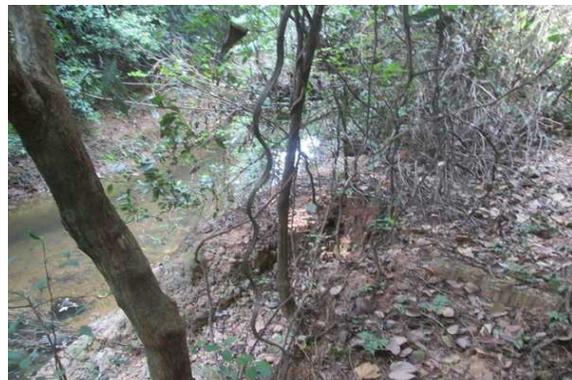
Figura 26. Registro Fotográfico Punto No 6.

En este punto se puede observar la acumulación y estancamiento de agua posiblemente contaminada por vertimientos de agua residual, residuos o desechos orgánicos pues el olor que se presenta es bastante desagradable (Figura 26). Las características del punto se relacionan en la Tabla 17.

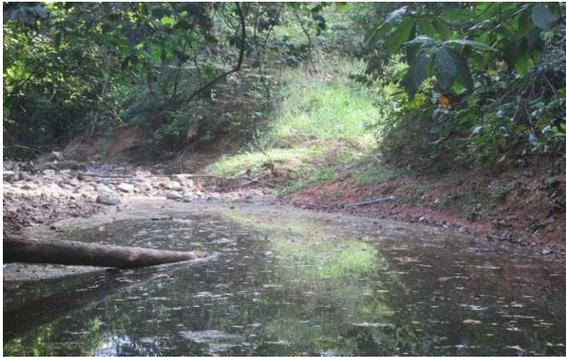
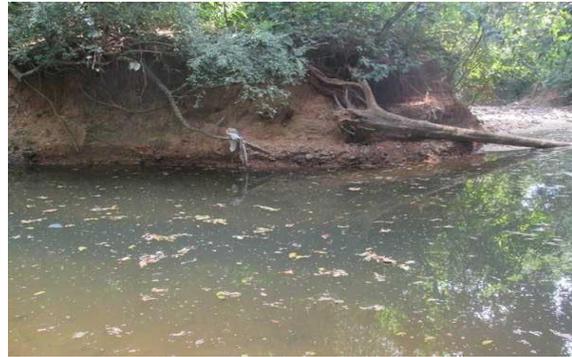
Figura 27. Registro Fotográfico Punto No 7.

En este punto se puede observar el estancamiento de aguas contaminadas por el posible vertimiento de aguas residuales, además desde la lejanía se halla una manguera por la cual se realiza la succión o captación de agua (Figura 27). A continuación, se presentan las características geográficas del punto No 7 (Tabla 18).

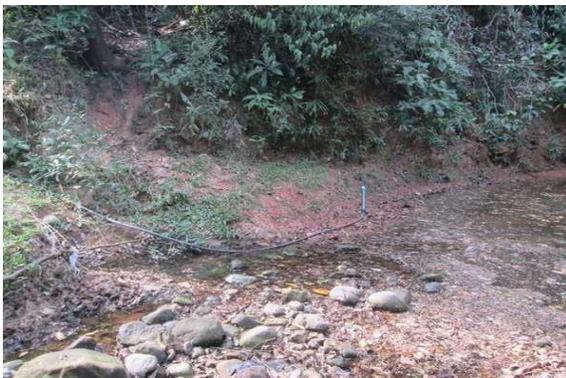
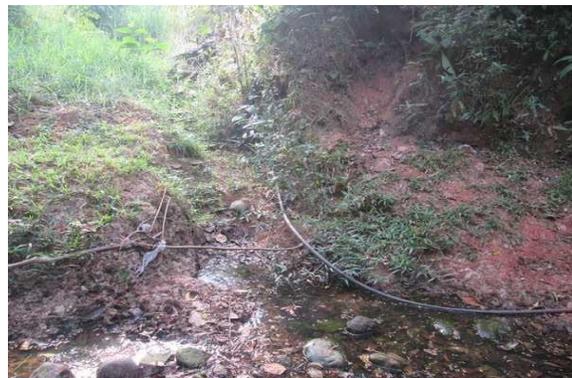
Figura 28. Registro Fotográfico Punto No 8

En este punto se puede observar una manguera de succión que es usada para la captación de agua por parte de una carpintería ubicada en laderas del caño a una distancia de aproximadamente 15 m, también se observan los residuos que la carpintería genera y que son desechados muy cerca al cauce del caño Usivar (Tabla 19, Figura 28).

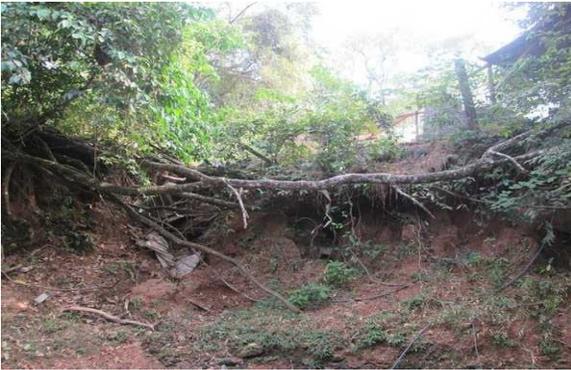
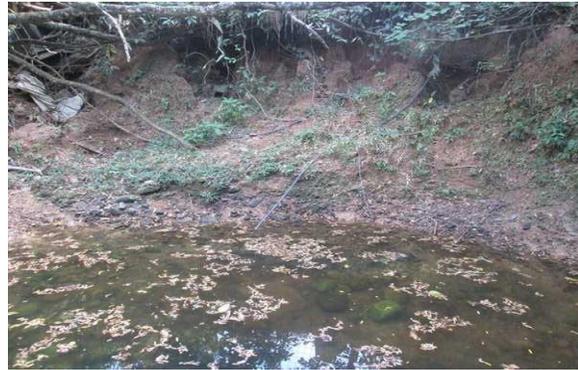
Figura 29. Registro Fotográfico Punto No 9.

En este punto se puede observar una manguera de succión que es usada para la captación de agua por parte de una planta de prefabricado ubicada en laderas del caño, además se presenta estancamiento de aguas y proliferación de malos olores (Tabla 20, Figura 29).

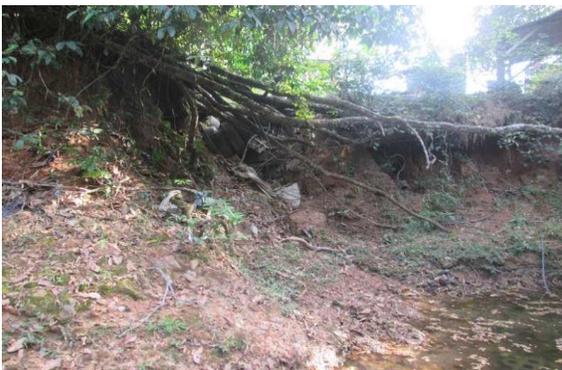
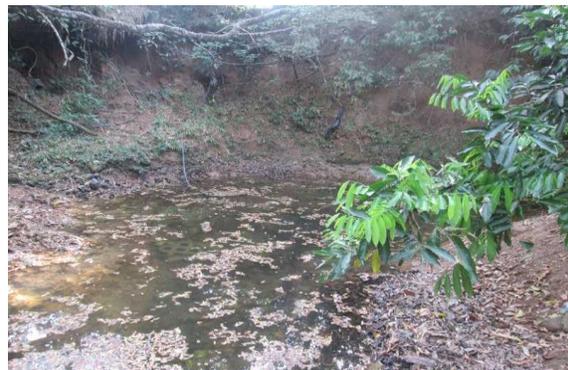
Figura 30. Registro Fotográfico Punto No 10.

En este punto se presenta acumulación de residuos y de llantas sobre el caño Usivar, además desprendimiento de árboles y estancamiento de agua lo cual produce mal olor (Tabla 21, Figura 30).

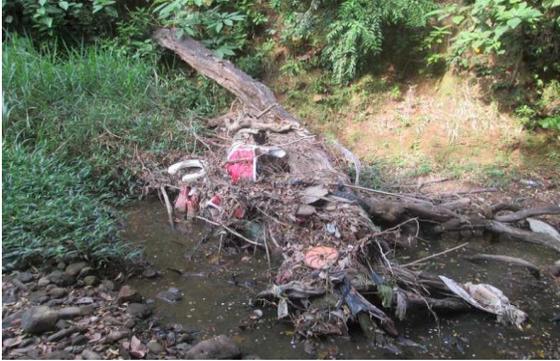
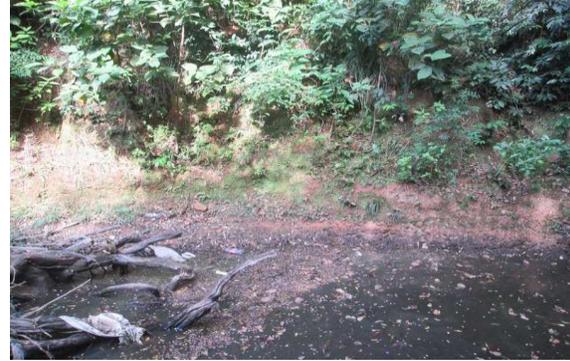
Figura 31. Registro Fotográfico Punto No 11.

En este punto se presenta acumulación de residuos como troncos de árboles, plásticos y ropa vieja, obstruyendo el paso y la circulación del agua. Además, se presenta estancamiento de agua posiblemente contaminada por vertimientos (Tabla 22, Figura 31).

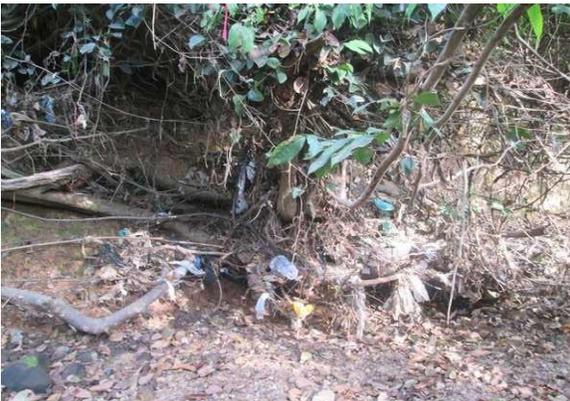
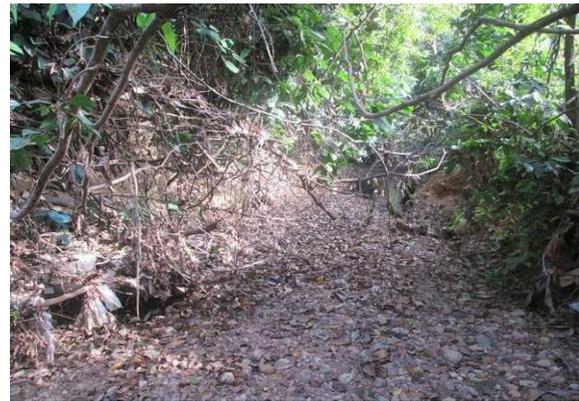
Figura 32. Registro Fotográfico Punto No 12.

En este punto se presenta acumulación de residuos como troncos de árboles, plásticos y ropa vieja, además del tramo P11 al tramo P12, el caño se encuentra totalmente seco (Tabla 23, Figura 32).

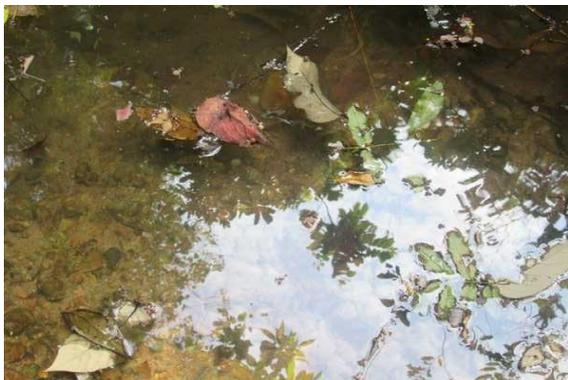
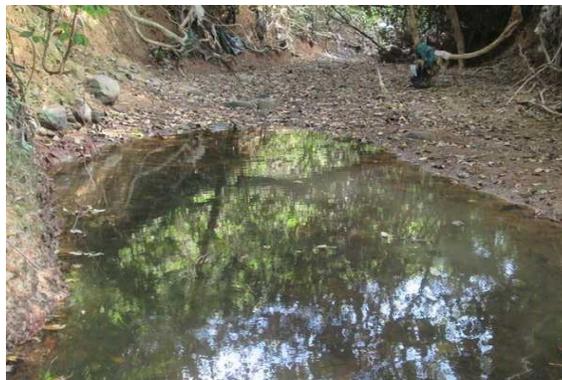
Figura 33. Registro Fotográfico Punto No 13.

En este punto se presenta estancamiento de aguas, sin embargo, se evidencia la formación de vida acuática, lo que indica una baja contaminación, además el agua no presenta mal olor (Tabla 24, Figura 33).

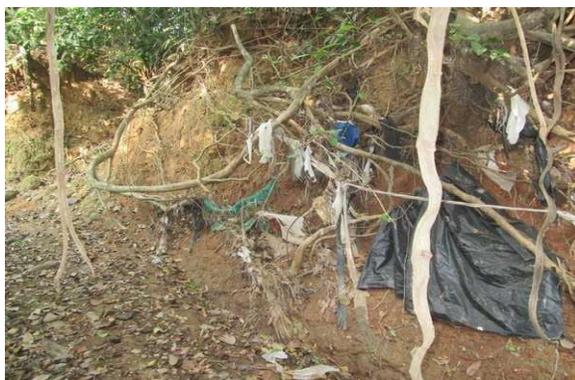
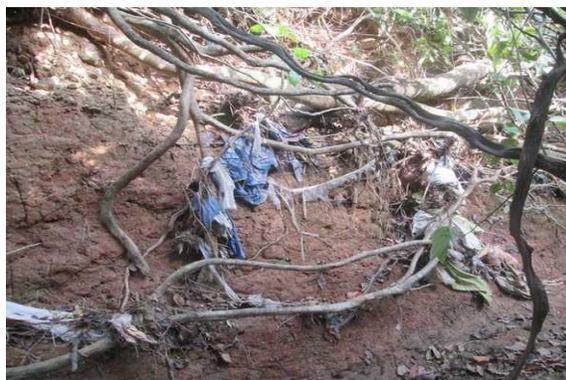
Figura 34. Registro Fotográfico Punto No 14.

En este punto se presenta la acumulación de residuos y de material orgánico como hojas secas y troncos de árboles, además se puede determinar la posible presencia de habitantes de calle ya que se encuentra ropa vieja, y plásticos que forman cambuches (Tabla 25, Figura 34).

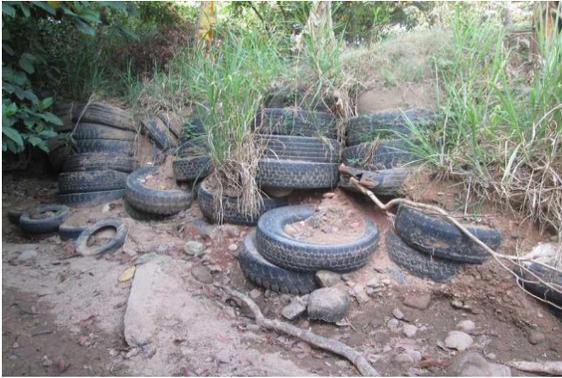
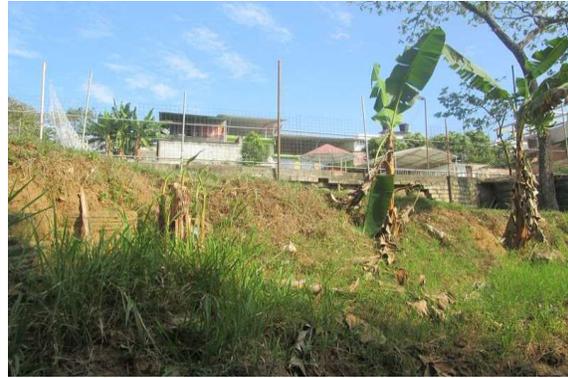
Figura 35. Registro Fotográfico Punto No 15.

En este punto se identifica una empresa en laderas de río, ubicada a no más de 15m de la orilla, además se presenta una gran cantidad de llantas sobre el caño y desperdicios que generan acumulación de residuos (Tabla 26, Figura 35).

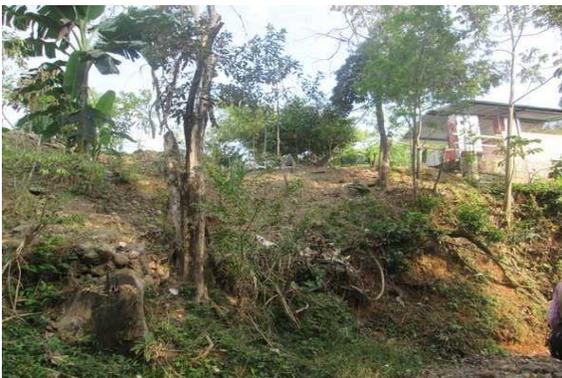
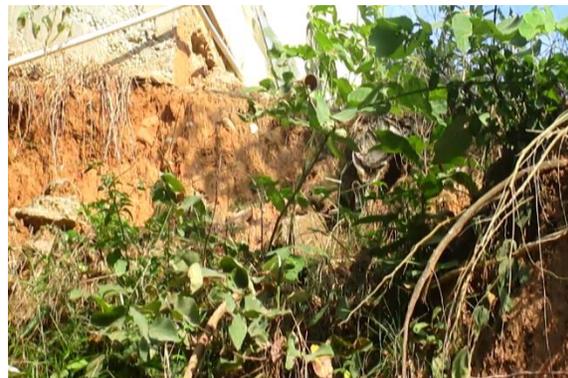
Figura 36. Registro Fotográfico Punto No 16.

En este punto se identifica una casa en laderas del caño Usivar, ubicada a no más de 2 m de la orilla, por lo cual se presenta un incumplimiento en la normatividad ambiental pertinente, además desde esta casa se desprende un tubo de aproximadamente 4" por el cual se realizan vertimientos de aguas residuales al caño (Tabla 27, Figura 36).

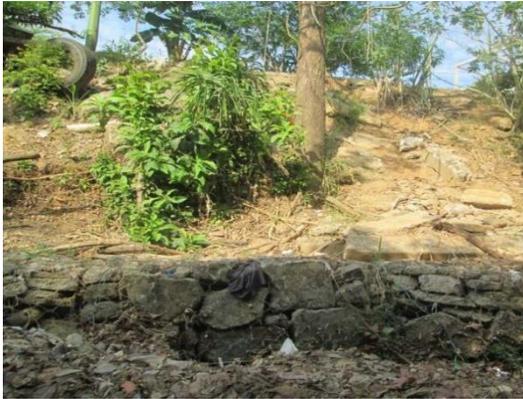
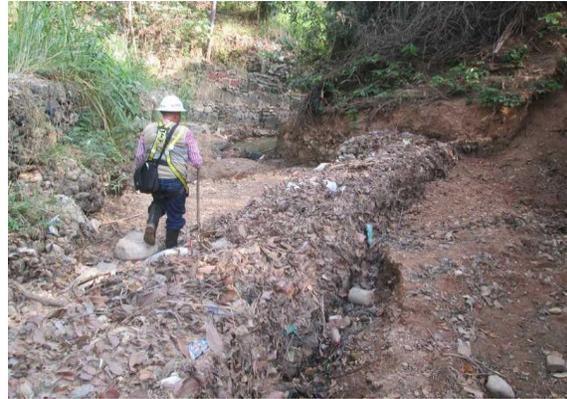
Figura 37. Registro Fotográfico Punto No 17

En este punto hay un derrumbe al parecer reciente, de una posible construcción u obra hidráulica realizada, que por la falta de mantenimiento colapsó (Tabla 28, Figura 37).

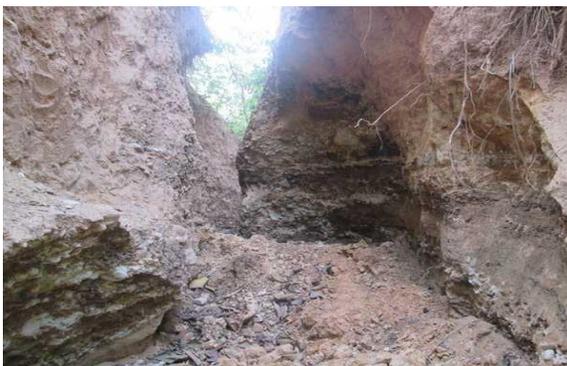
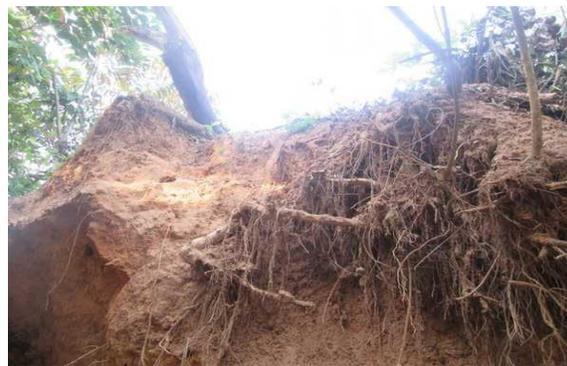
Figura 38. Registro Fotográfico Punto No 21.

En este punto de la misma forma que en el P17, existe un derrumbe de tierra por una posible falla geológica de la corteza terrestre aledaña al caño Usivar, también se puede evidenciar la socavación que ha producido el agua a través del tiempo y el derrumbe de árboles sobre el cauce del mismo caño (Tabla 29, Figura 38).

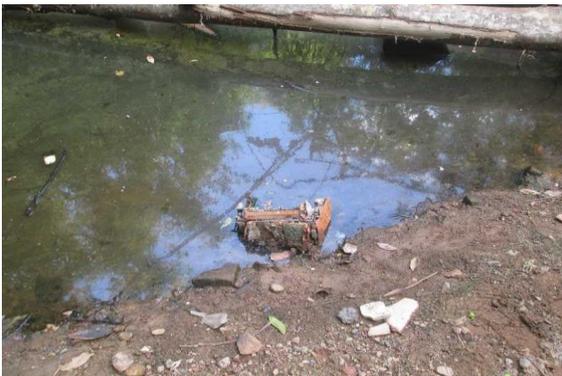
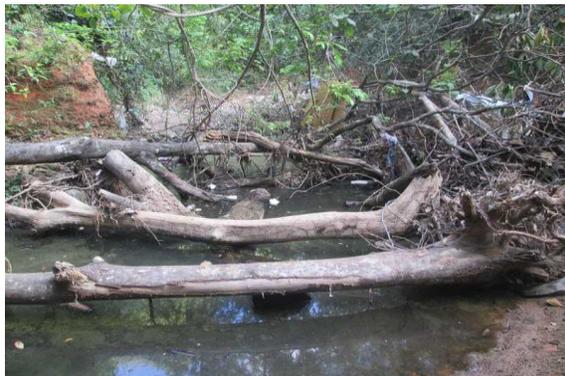
Figura 40. Registro Fotográfico Punto No 27.

En este punto se encuentra un artefacto de tipo electrónico el cual fue dispuesto sobre el caño, siendo este un residuo de tipo peligroso, lo cual indica un grado de contaminación peligroso sobre las aguas que fluyen allí (Tabla 31, Figura 40).

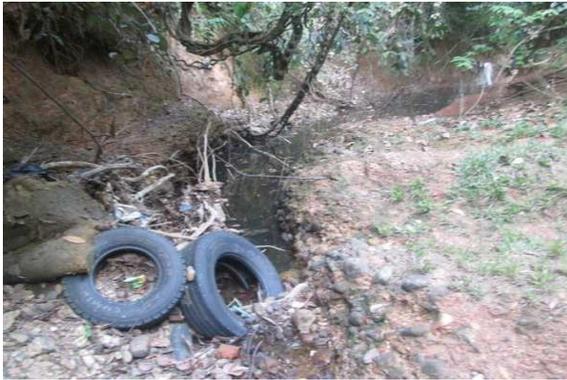
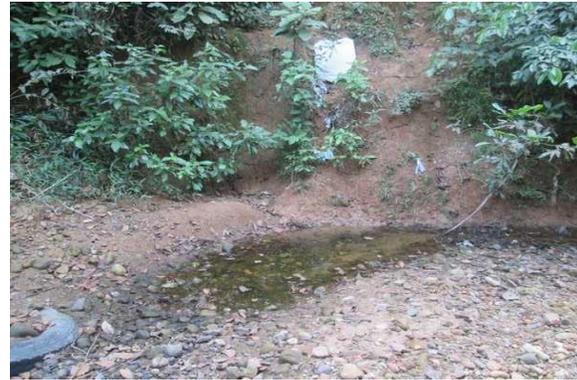
Figura 41. Registro Fotográfico Punto No 31.

En este punto hay una acumulación excesiva de residuos tal como plásticos, colchones, residuos de comida, troncos de árboles, impidiendo el paso o la fluidez del agua sobre el caño lo cual produce estancamiento y destrucción del paisaje (Tabla 32, Figura 41).

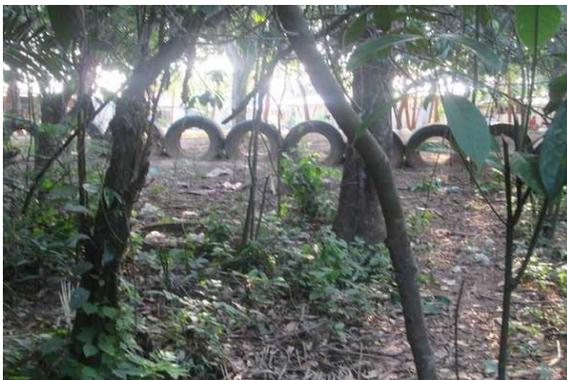
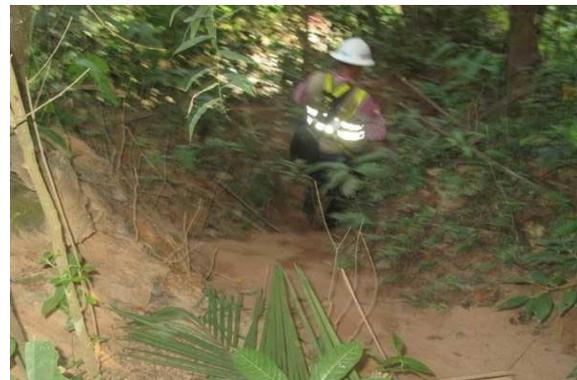
Figura 42. Registro Fotográfico Punto No 32.

En este punto se encuentra el barrio 7 de agosto, las casas se hallan a una distancia aproximada de 60 m, también se puede observar una acumulación de nidos de hormiga los cuales producen cárcavas por debajo de la tierra, desprendiéndola y generando erosión del suelo (Tabla 33, Figura 42).

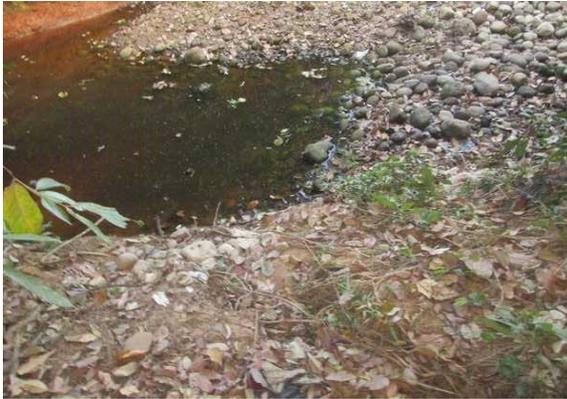
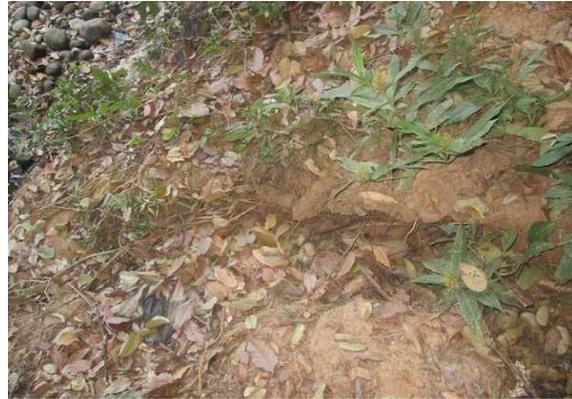
Figura 43. Registro Fotográfico Punto No 34.

En este punto hay un canal formado naturalmente el cual llega al caño Usivar, arrastrando las aguas lluvias generadas en épocas de invierno (Tabla 34, Figura 43).

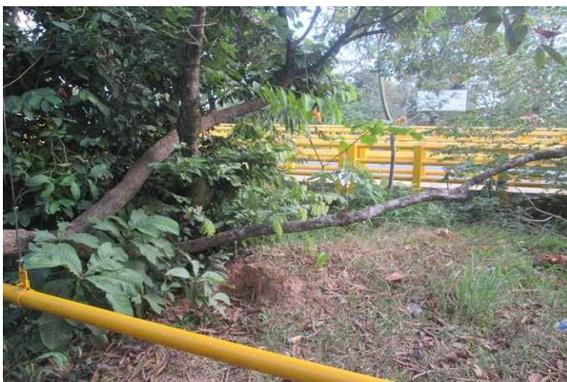
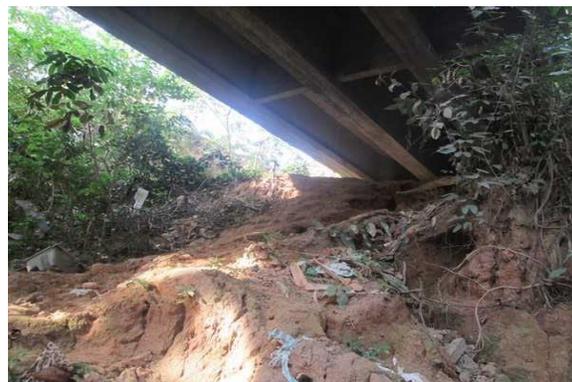
Figura 44. Registro Fotográfico Punto No 36.

En este punto se encuentra el puente de la calle 40 con Usivar, allí se puede observar que hay abundantes residuos, y el caño se encuentra totalmente seco, posiblemente hay un vertimiento de aguas residuales sin embargo en ese momento no se logró identificar (Tabla 35 y Figura 44).

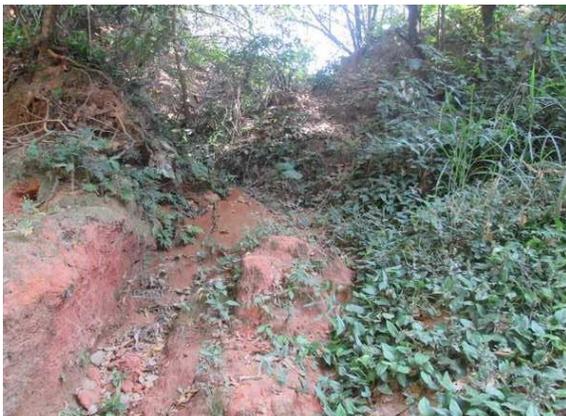
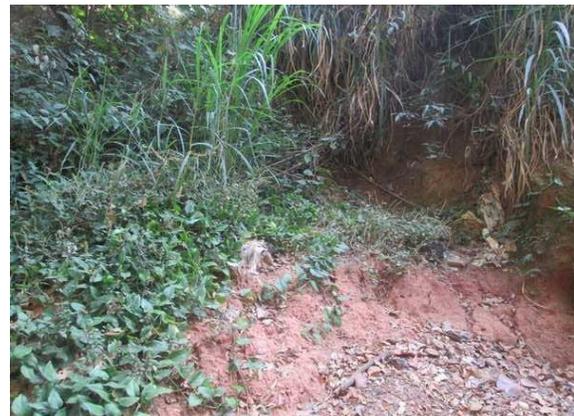
Figura 46. Registro Fotográfico Punto No 41.

En este punto hay un posible canal de aguas lluvia formada de manera natural que recae directamente sobre el caño Usivar (Tabla 37, Figura 46).

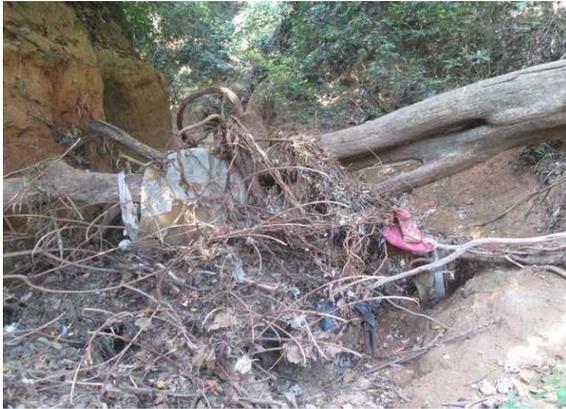
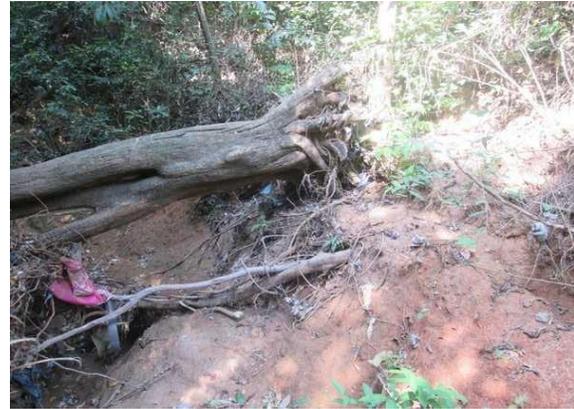
Figura 47. Registro Fotográfico Punto No 43.

En este punto hay una obstrucción del paso sobre el caño, debido al derrumbe de un árbol y la acumulación de abundantes residuos sobre é (Tabla 38, Figura 47).

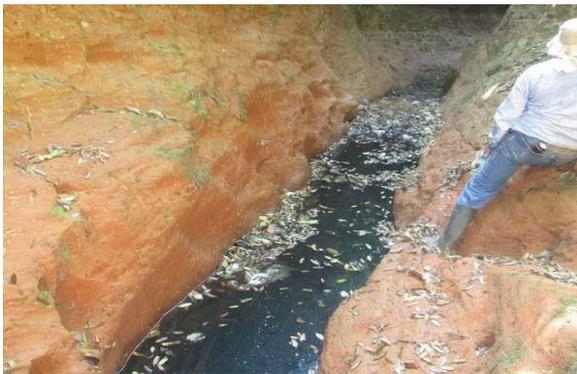
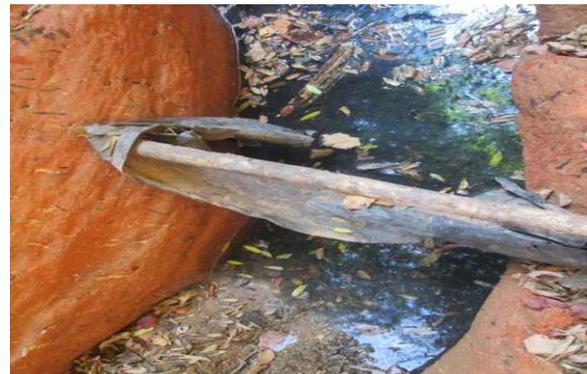
Figura 48. Registro Fotográfico Punto No 47.

En este punto hay una acumulación de agua estancada, posiblemente contaminada por vertimientos pues su color se torna negro y la proliferación de mal olor y vectores es en gran magnitud (Tabla 39, Figura 48).

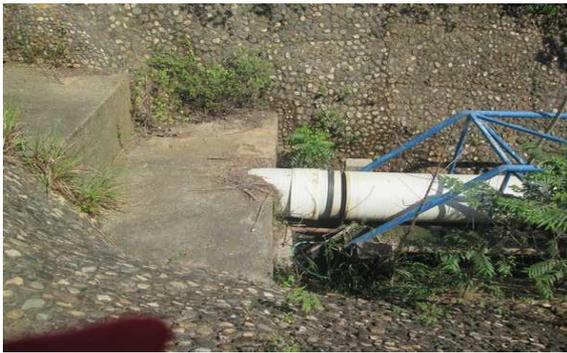
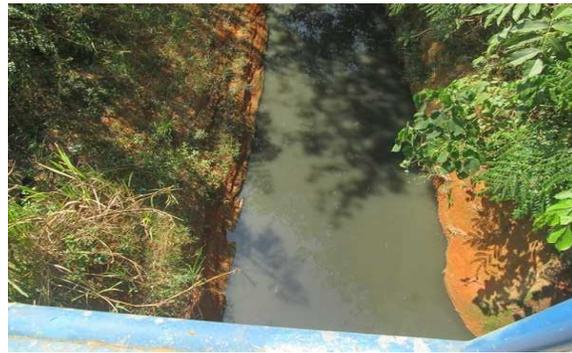
Figura 49. Registro Fotográfico Punto No 52.

En este punto se encuentra un viaducto de aguas residuales el cual cruza el caño Usivar, desde este tubo se realiza un aporte de aguas negras directamente sobre el cauce del mismo ya que sufrió un daño estructural debido a un posible acto de robo. El olor en la zona es extremadamente desagradable, afectando a la comunidad aledaña, además desde punto 50 en adelante se tiene estancamiento de este tipo de aguas (Tabla 40, Figura 49).

Es importante resaltar que se logró identificar tres (3) puntos de vertimientos directo sobre el Caño, los cuales, de acuerdo a la numeración dada en el presente documento, corresponde a los puntos denominados P16, P52 y P73.

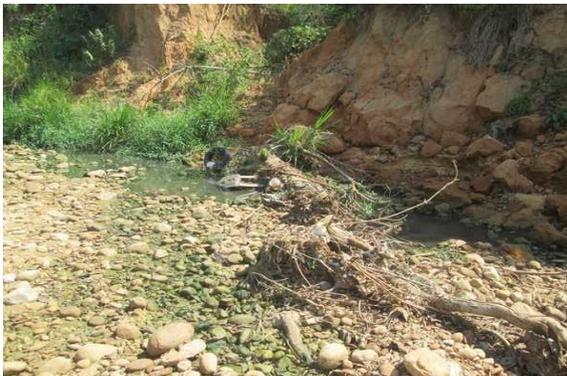
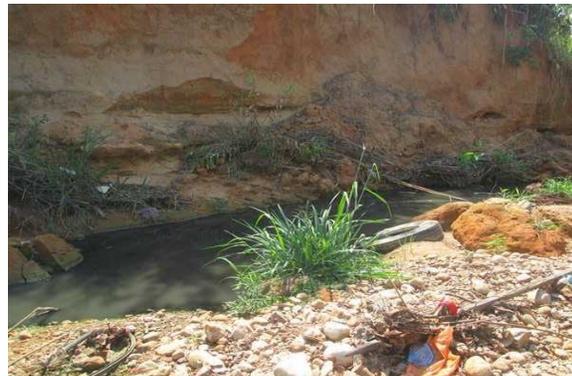
Figura 50. Registro Fotográfico Punto No 55.

En este punto nuevamente el cauce del caño se ve obstruido por el derrumbe de un árbol, la acumulación de residuos y el estancamiento de aguas negras, allí la proliferación de vectores es en gran cantidad y el olor generado es bastante fuerte (Tabla 41, Figura 50).

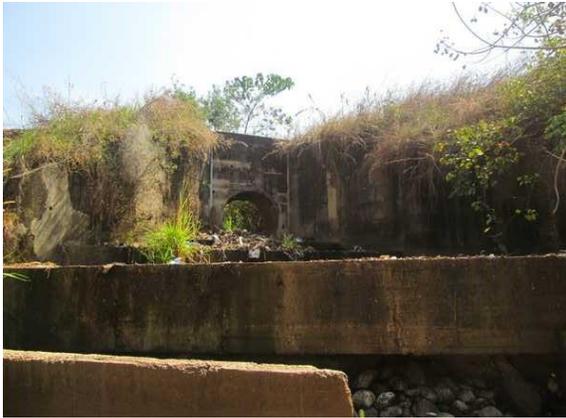
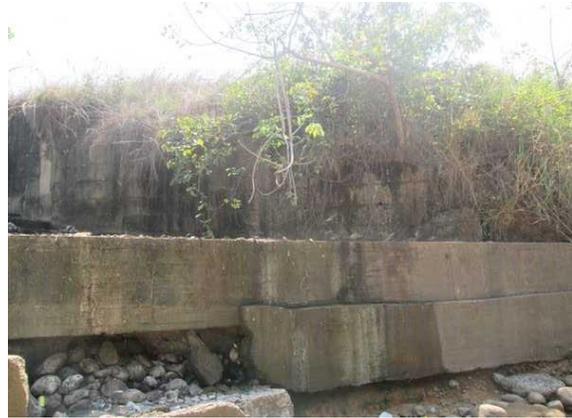
Figura 51. Registro Fotográfico Punto No 57.

En este punto se halla una estructura similar a un aliviadero mediante el cual se realiza la disposición de aguas lluvia directamente sobre el caño Usivar (Tabla 42, Figura 51).
