**Afectación ambiental de la calidad del agua del
caño Usivar generada por la planta de tratamiento
de agua residual del municipio de Yopal,
departamento de Casanare**

**Proyecto para optar al título de Magister en
Desarrollo Sostenible y Medio Ambiente, del
estudiante:**

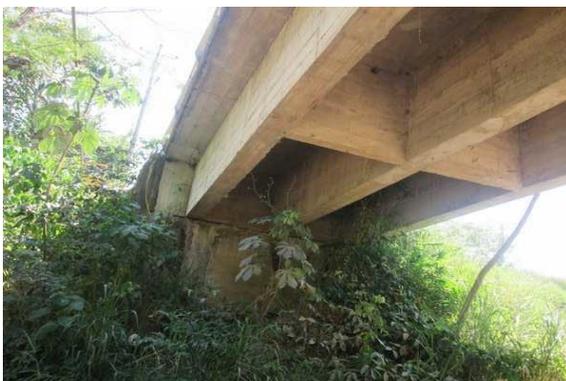
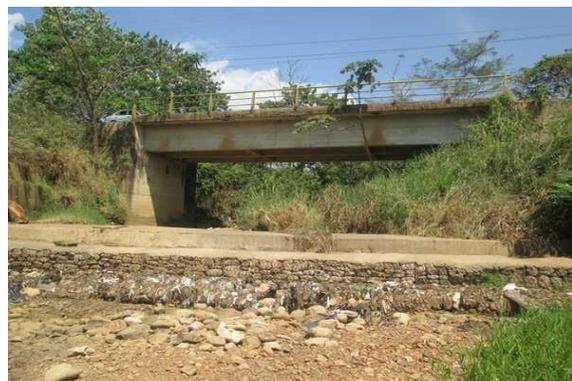
Figura 52. Registro Fotográfico Punto No 58.

En este punto se encuentra el puente de la calle 60 que cruza el caño Usivar, allí se puede observar que el caño está totalmente seco y la temperatura aumenta drásticamente. Se presenta una acumulación de residuos y de residuos orgánicos (Tabla 43, Figura 52).

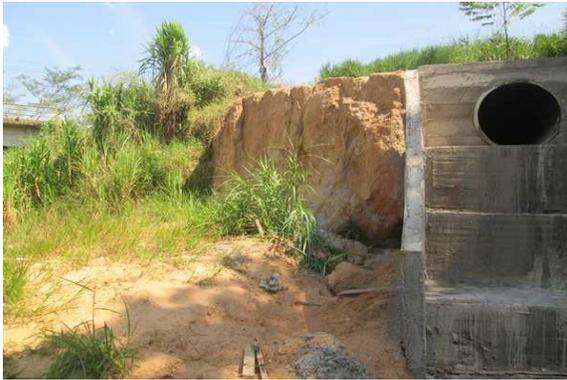
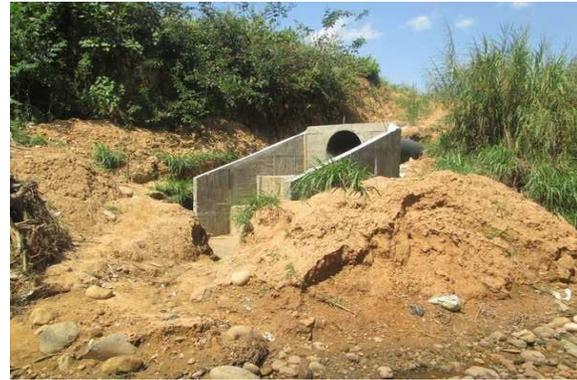
Figura 53. Registro Fotográfico Punto No 59.

En este punto se encuentran nuevamente dos aliviaderos a cada costado del cauce del caño Usivar, estos fueron construidos recientemente debido a una optimización realizada sobre la carretera de la calle 60, sin embargo, al parecer aún no han sido terminados (Tabla 44, Figura 53).

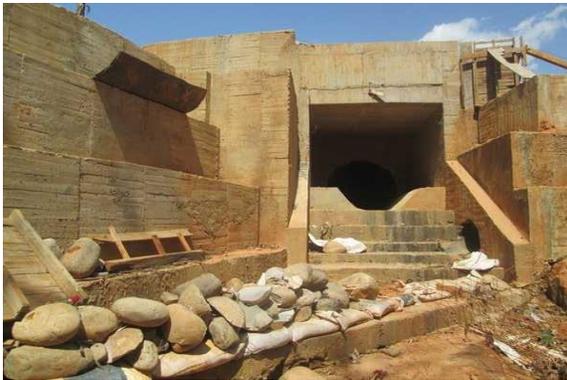
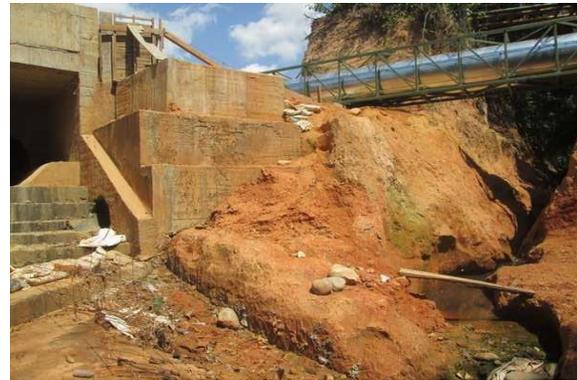
Figura 54. Registro Fotográfico Punto No 61.

En este punto se encuentran un aliviadero el cual no ha sido terminado, pues las obras que se presentan allí parecen abandonadas. Sobre el cauce del caño se hallan varillas de hierro, y residuos (Tabla 45, Figura 54).

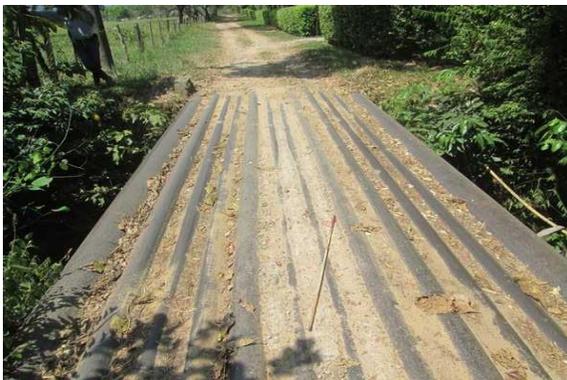
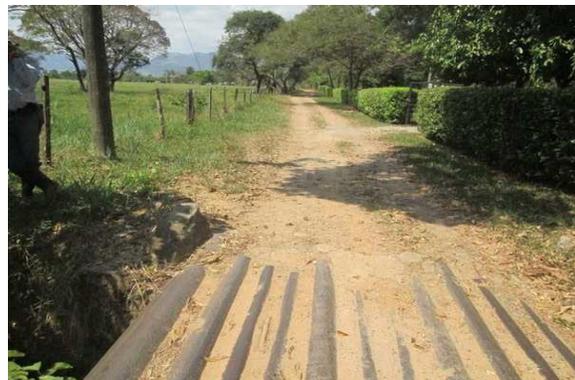
Figura 56. Registro Fotográfico Punto No 66

En este punto se encuentra un puente formado por tubos de hierro, este puente cruza el caño Usivar adentrando la carretera a los predios cercanos a las lagunas de oxidación en donde se realiza el tratamiento de aguas residuales del municipio de Yopal (Tabla 47, Figura 56).

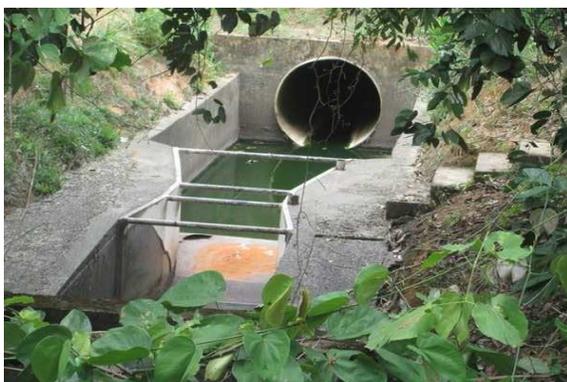
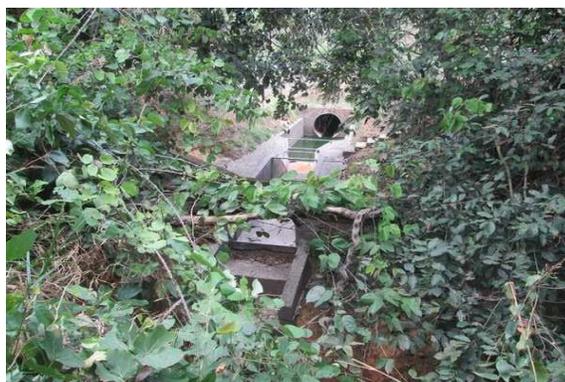
Figura 57. Registro Fotográfico Punto No 73.

En este punto se encuentra la descarga de aguas residuales tratadas mediante las lagunas de oxidación del municipio de Yopal, el tubo es de aproximadamente 16" y se halla una canaleta parshall que conduce el agua directamente hacia el caño Usivar (Tabla 48, Figura 57).

Es importante resaltar que se logró identificar tres (3) puntos de vertimientos directo sobre el Caño, los cuales, de acuerdo a la numeración dada en el presente documento, corresponde a los puntos denominados P16, P52 y P73.

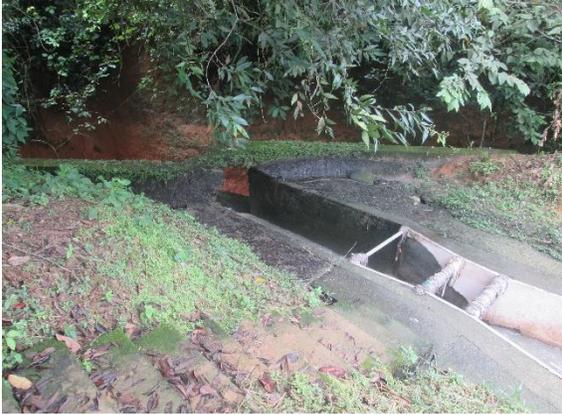
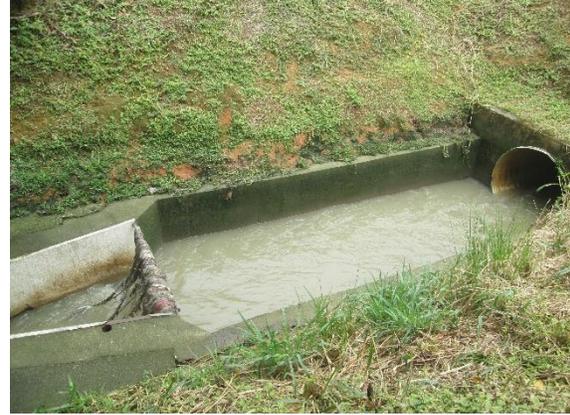
Figura 58. Registro Fotográfico Punto No 2.

En el punto número 2 se da inicio al recorrido sobre la descarga de aguas lluvia que realiza la PTAR San Rafael al Caño Usivar. A continuación, se presentan las características geográficas del punto No 2 (Tabla 49, Figura 58).

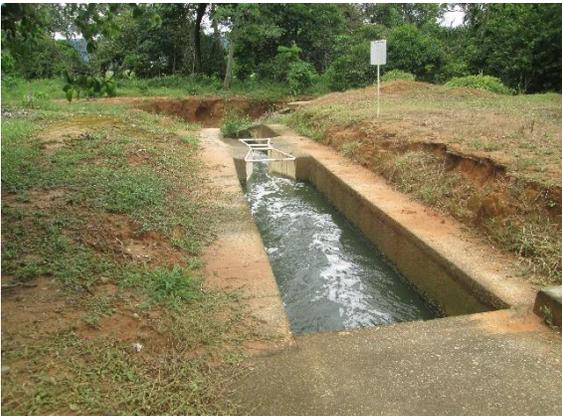
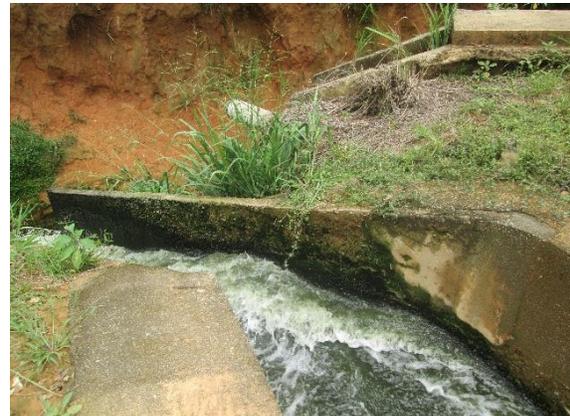
Figura 59. Registro Fotográfico Punto No 3.

En este punto se puede identificar la segunda descarga que realiza la PTAR San Rafael directamente sobre el Caño Usivar de las aguas tratadas por las lagunas facultativas. A continuación, se presentan las características geográficas del punto No 3 (Tabla 50, Figura 59).

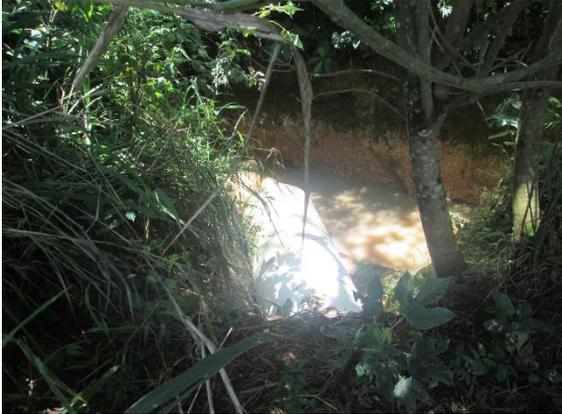
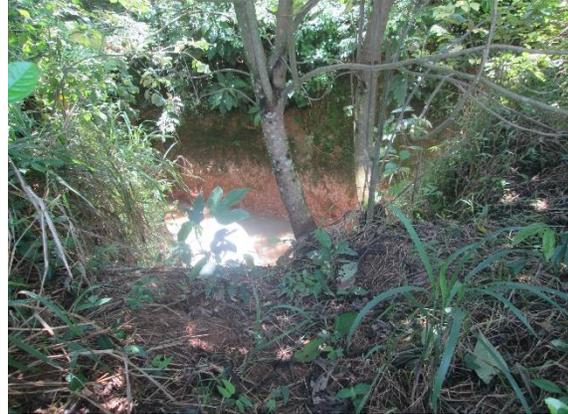
Figura 60. Registro Fotográfico Punto No 4.

En el punto número 4 se identifica una estructura de vertimiento de aguas residuales que cae directamente al Caño Usivar mediante un tubo en PVC de 42" aproximadamente, sobre esta descarga se presenta abundante cantidad de material orgánico como hojas secas. Según la dirección del tubo se sospecha que venga directamente de las empresas que se encuentran en la zona, tales como Bavaria, El molino, Esmocol y Celpel. A continuación, se presentan las características geográficas del punto No 4 (Tabla 51, Figura 60).

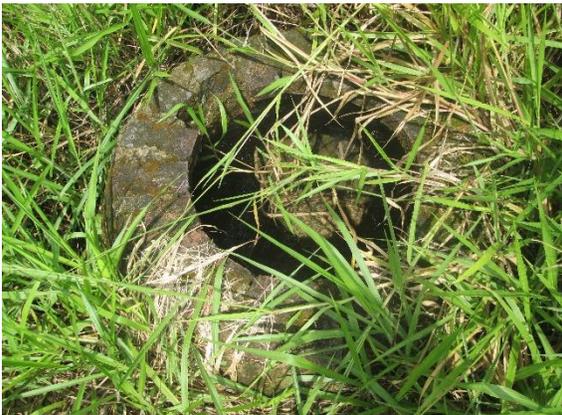
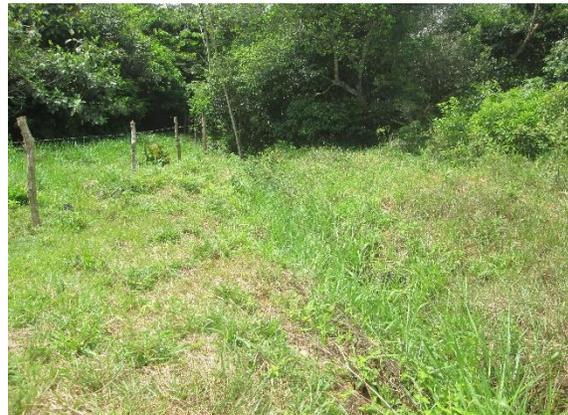
Figura 61. Registro Fotográfico Punto No 5.

En este punto se presenta un posible vertimiento de aguas residuales que viene directamente de una empresa dedicada al cultivo y procesamiento de arroz (Tabla 52, Figura 61).

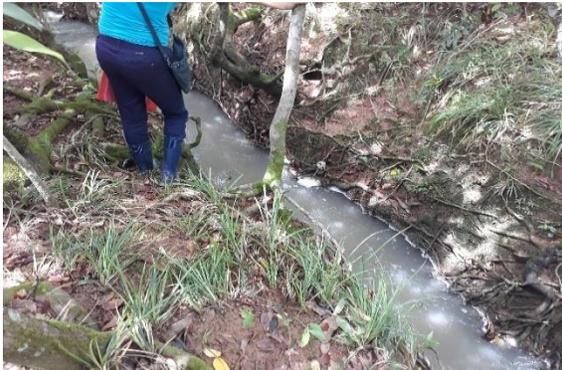
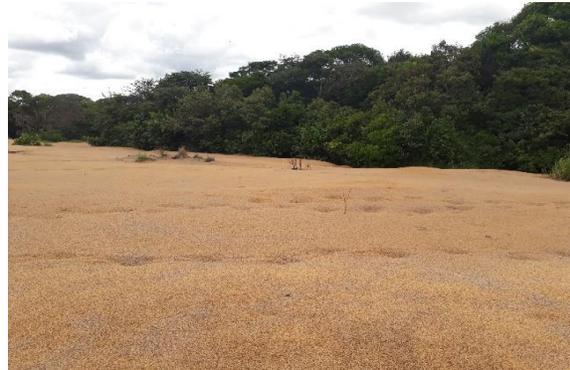
Figura 62. Registro Fotográfico Punto No 6.

Desde otro punto cercano al pozo de agua residual identificado anteriormente se presenta un drenaje de agua con un color aparentemente extraño el cual proviene de la zona en donde se ubican algunas empresas dedicadas a la plantación y procesamiento de arroz (Tabla 53, Figura 62).

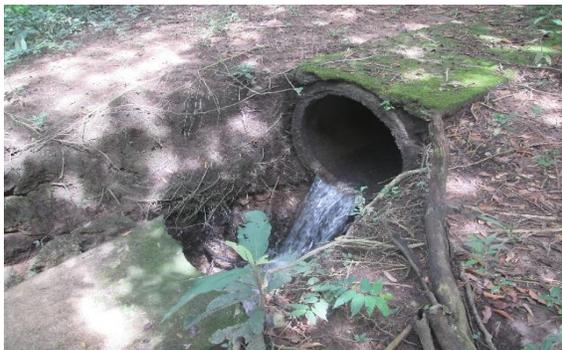
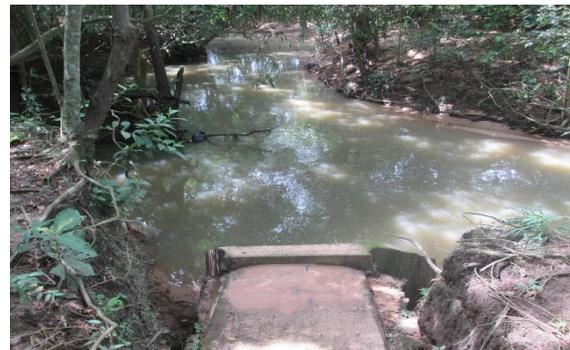
Figura 63. Registro Fotográfico Punto No 7.

En este punto se puede observar el vertimiento de aguas residuales realizado sobre el caño USIVAR por un matadero aledaño a la zona según lo dicho por los habitantes del sector vereda San Rafael (Tabla 54, Figura 63).

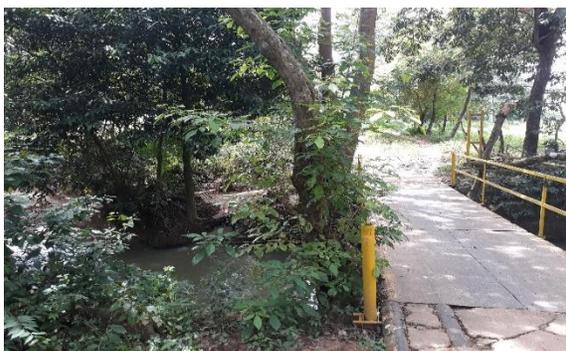
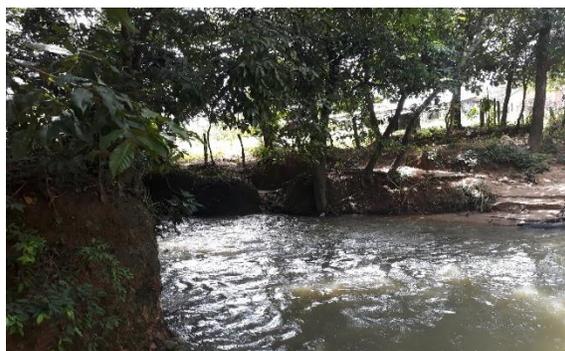
Figura 64. Registro Fotográfico Punto No 8.

La descarga realizada desde este punto al caño USIVAR se da aparentemente desde un matadero localizado aledaño al puente que se presenta en el registro fotográfico, sin embargo, el vertimiento no logro ser encontrado pero los habitantes de la zona aseguran que allí si se presenta tal problemática (Tabla 55, Figura 64).

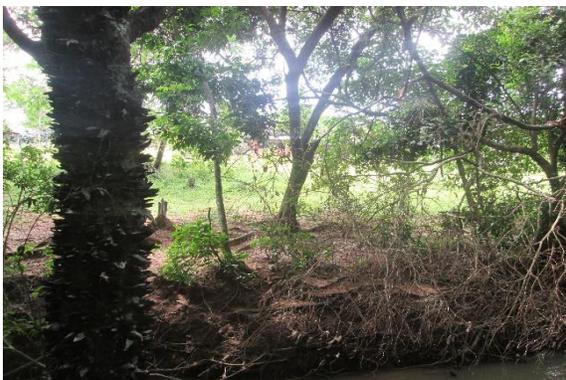
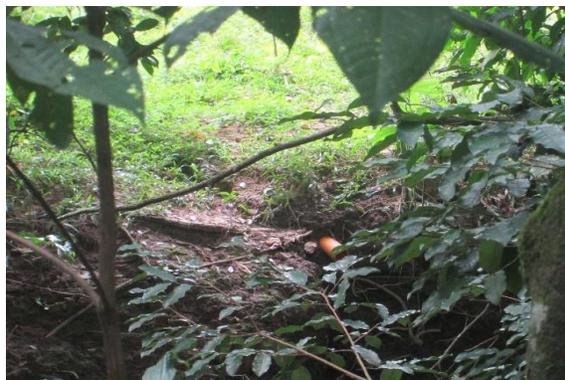
Figura 65. Registro Fotográfico Punto No 9.

En este punto se puede observar un tubo de unas 3" que proviene de una casa aledaña al caño USIVAR, la cual se ubica a escasos 30 m de su cauce (Tabla 56, Figura 65).

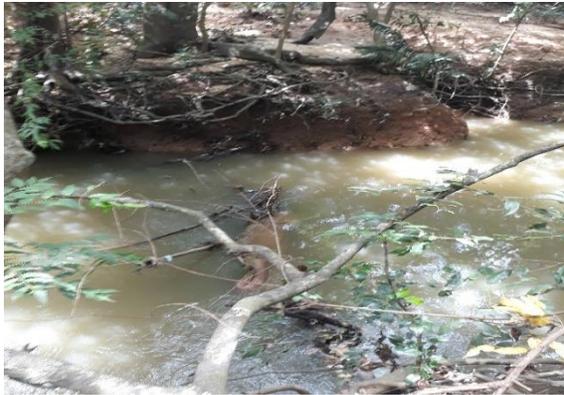
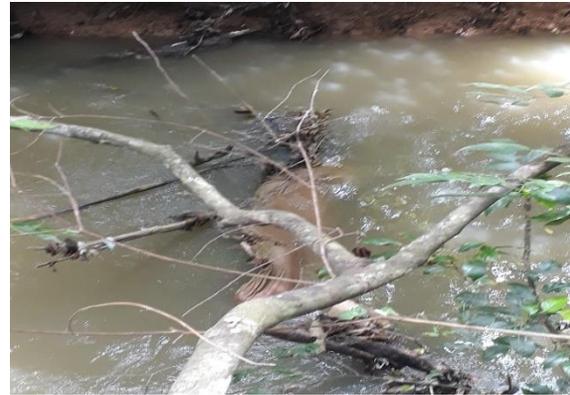
Figura 66. Registro Fotográfico Punto No 10.

En este punto se puede observar un colchón viejo, el cual fue arrojado sobre el afluente del caño USIVAR y se posiciono sobre una roca, impidiendo el flujo de agua normal (Tabla 57, Figura 66).

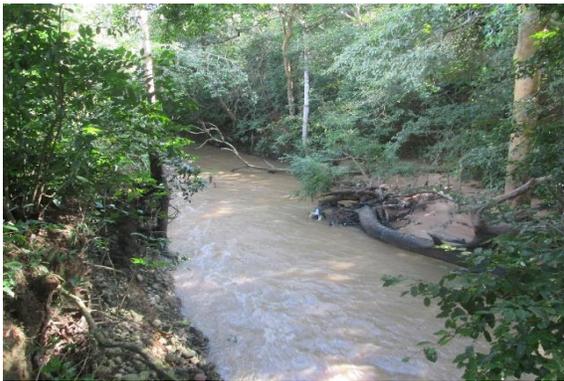
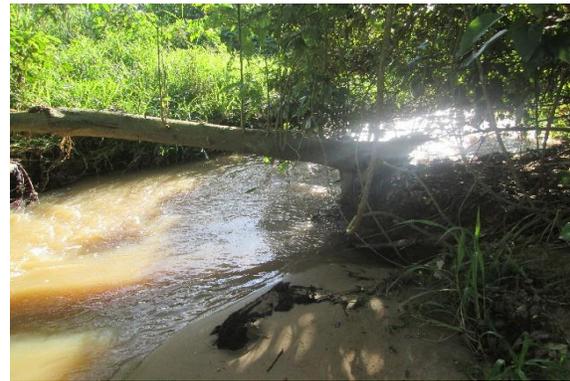
Figura 67. Registro Fotográfico Punto No 11.

En este punto se presenta acumulación de material orgánico tal como troncos de árboles, maleza y hojas sobre el cauce principal del caño USIVAR (Tabla 58, Figura 67).

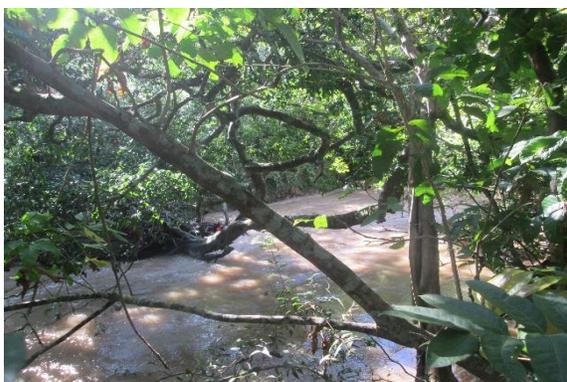
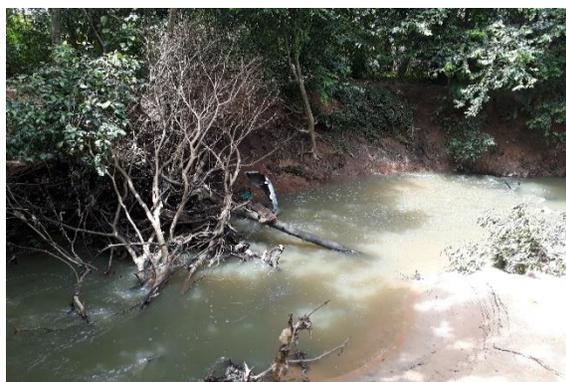
Figura 68. Registro Fotográfico Punto No 13.

En este punto se presenta acumulación de basura y residuos peligrosos sobre el cauce del Caño Usivar. En el registro fotográfico presentando a continuación se puede observar un pedazo de hojalata desprendido de algún vehículo y tirado directamente al caño (Tabla 59, Figura 68).

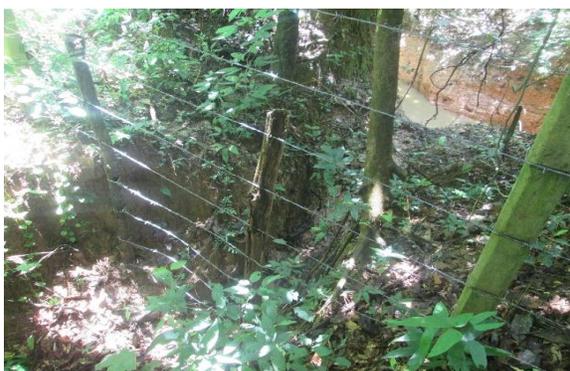
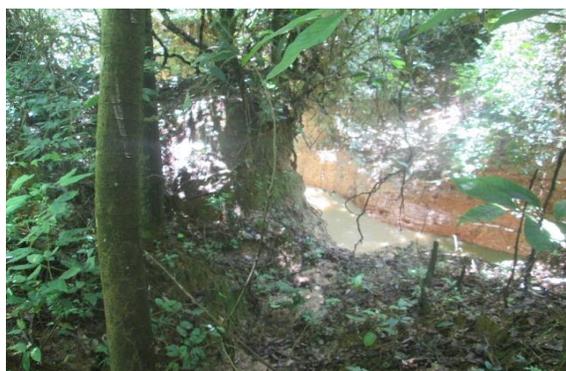
Figura 69. Registro Fotográfico Punto No.14.

En este punto se presenta uno de los drenajes de aguas lluvias identificados, que descargan las aguas directamente sobre el Caño Usivar (Tabla 60, Figura 69).

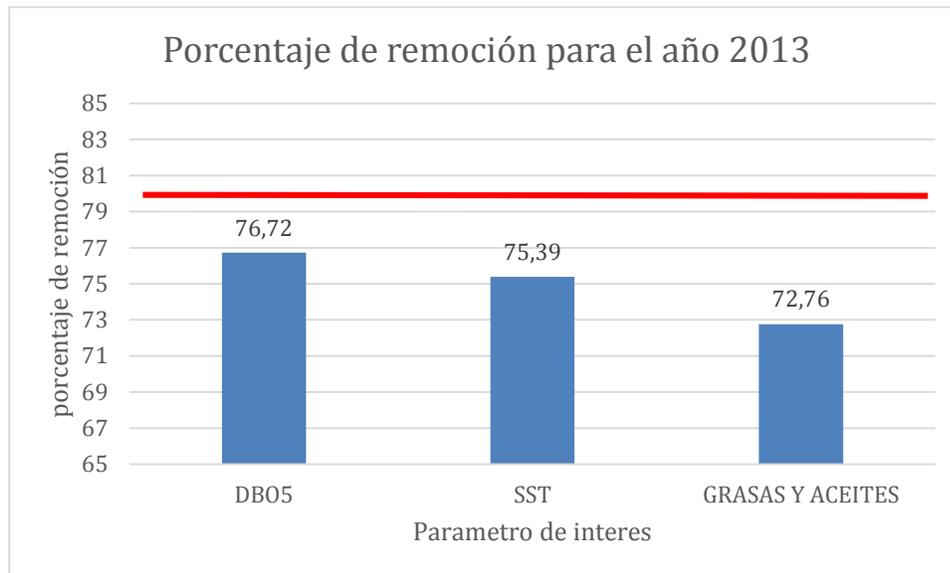
Figura 70. Nivel de cumplimiento de acuerdo a la normatividad vigente para el año 2013.

Eficiencias para el año 2013	
Parámetro	Eficiencia (%)
DBO ₅	76,72
SST	75,39
Grasas y aceites	72,76

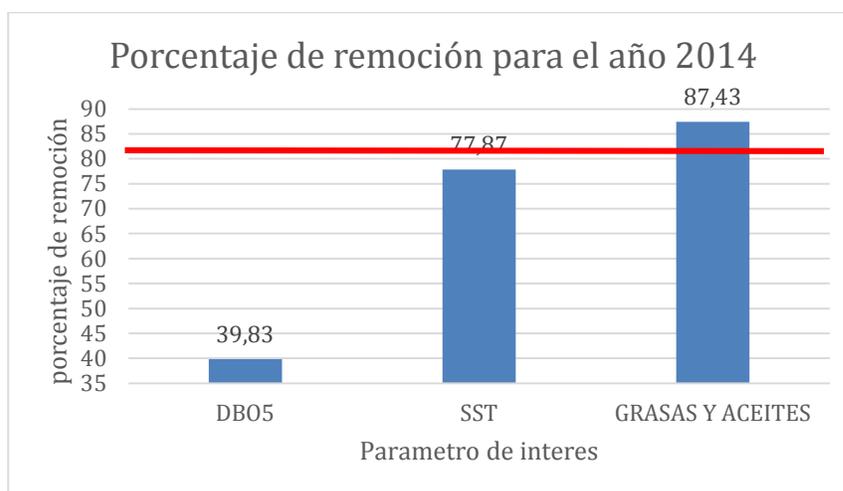
Figura 71. Nivel de cumplimiento de acuerdo a la normatividad vigente para el año 2014.

Eficiencias para el año 2014	
Parámetro	Eficiencia (%)
DBO ₅	39,83
SST	77,87
Grasas y aceites	87,43

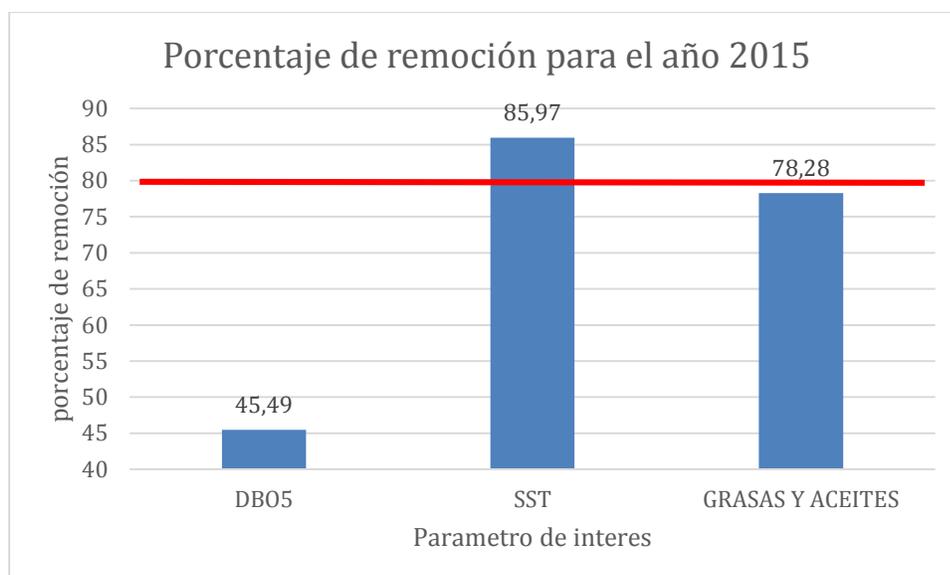
Figura 72. Nivel de cumplimiento de acuerdo a la normatividad vigente para el año 2015.

Eficiencias para el año 2015	
Parámetro	Eficiencia (%)
DBO ₅	45,49
SST	85,97
Grasas y aceites	78,28

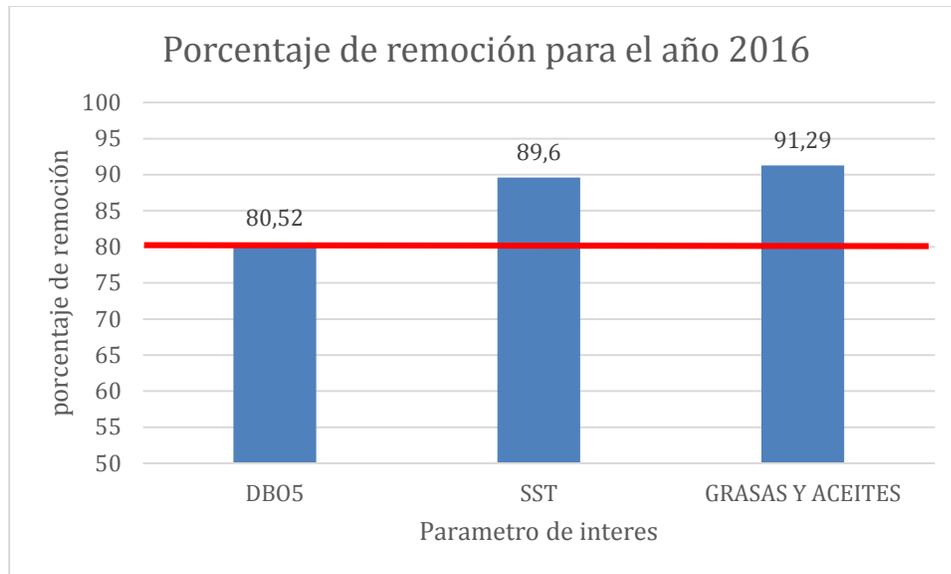
Figura 73. Nivel de cumplimiento de acuerdo a la normatividad vigente para el año 2016.

Eficiencias para el año 2016	
Parámetro	Eficiencia (%)
DBO ₅	80,52
SST	89,60
Grasas y aceites	91,29

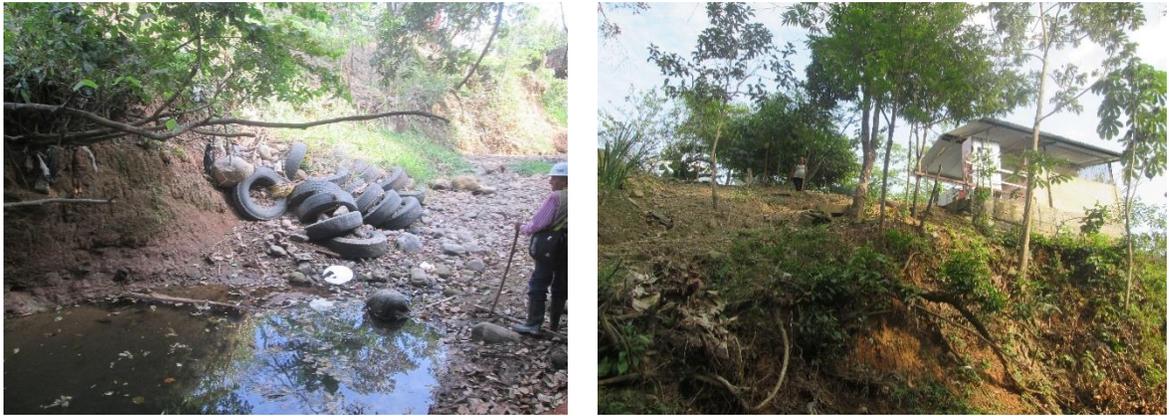
Figura 75. Registro Fotográfico Punto No 16.

La figura 75 presenta el registro fotográfico del punto P16, en el cual se logró identificar un vertimiento de tipo residual, proveniente de una vivienda.

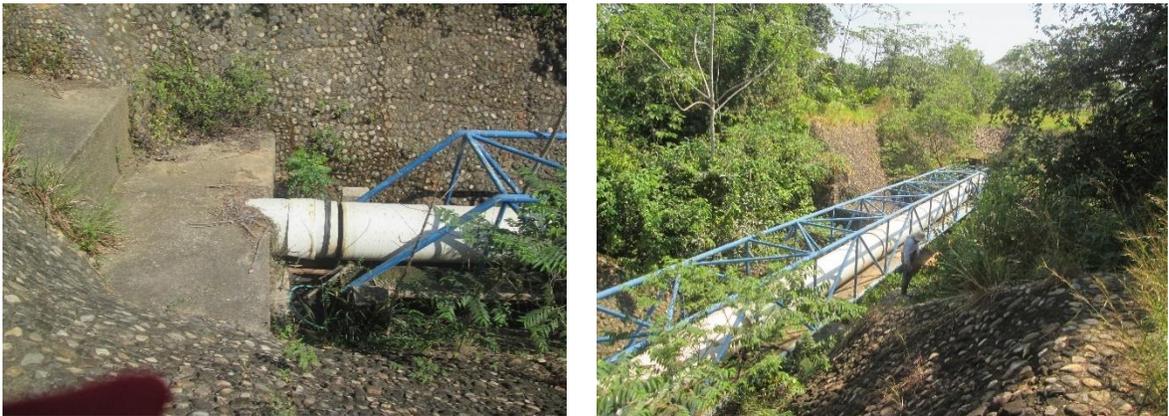
Figura 76. Registro Fotográfico ruptura colector.

Como se evidencia, en este punto se genera contaminación, debido a los vertimientos por parte de la vivienda y adicionalmente porque la zona ha sido tomada como botadero de llantas usadas. De acuerdo a las visitas realizadas en campo, se identifica que la ruptura del colector es la causa del vertimiento sobre el Caño Usivar, y el cual está generando un foco de contaminación hídrica (Figura 76).

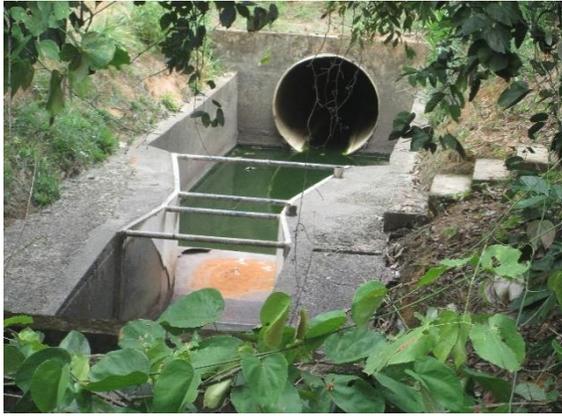
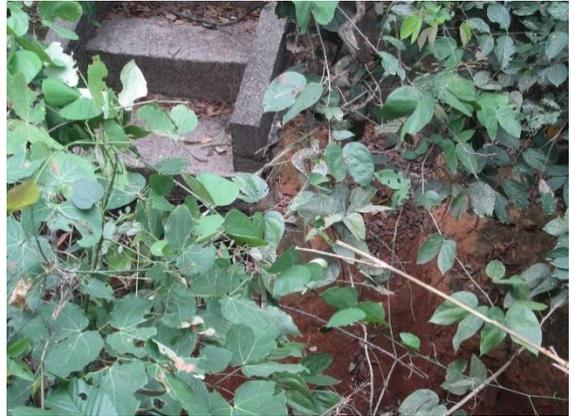
Figura 77. Registro Fotográfico Punto No 73.

Finalmente, el último punto identificado como vertimiento directo sobre el Caño Usivar, se encuentra en el punto P73, en este se localizan las aguas provenientes de la PTAR del municipio de Yopal, las cuales se vierten sobre el Caño Usivar; a continuación se presenta el registro fotográfico correspondiente al punto P73 (Figura 77).

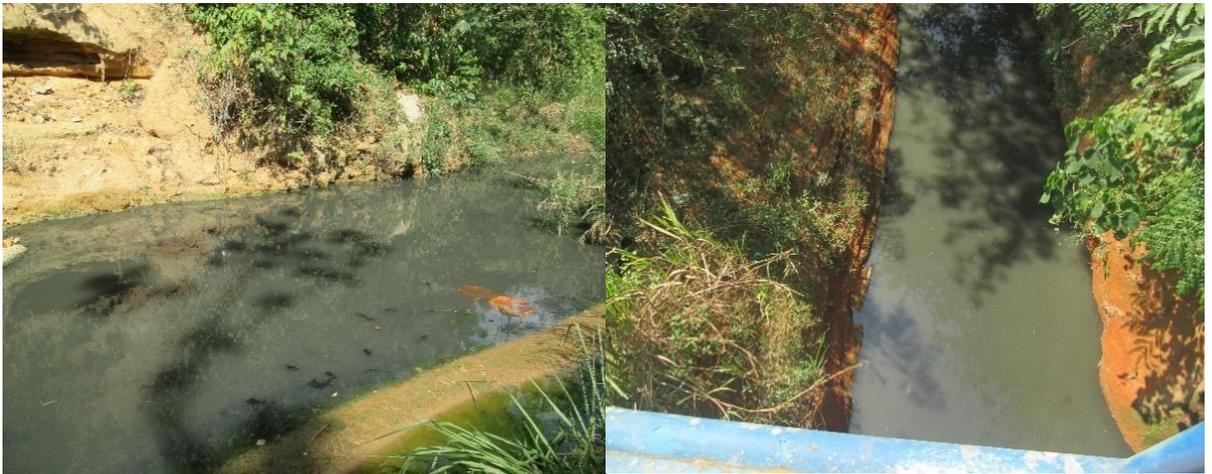
Figura 78. Registro Fotográfico. Características Físicas Caño Usivar Aguas Abajo PTAR.

El siguiente registro fotográfico (Figura 78) de diferentes puntos, se evidencia el mal estado del componente hídrico aguas abajo de la PTAR; ya que de acuerdo con lo identificado antes de la planta de tratamiento no se presenta un foco significativo de contaminación.

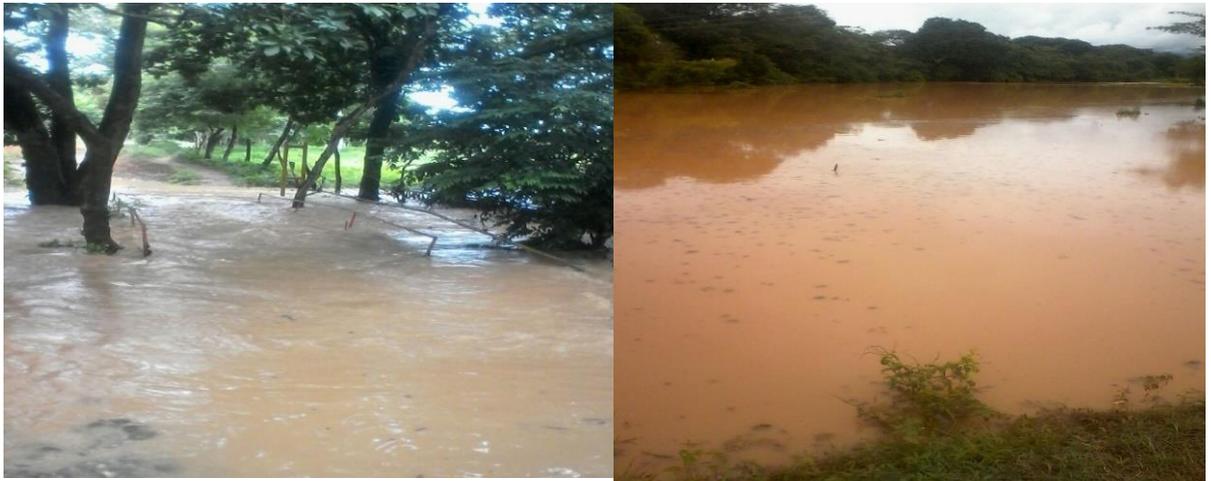
Figura 79. Registro Fotográfico. Inundaciones en época de Lluvias

Otro de los problemas identificados en el Caño Usivar es la presencia de inundaciones en épocas de lluvias. Estas inundaciones son causadas principalmente por el aumento del caudal pluvial proveniente de todo el casco urbano de la ciudad de Yopal, provocando el aumento de la lámina de agua del caño y el desbordamiento del mismo. En la siguiente imagen (Figura 79), se evidencia las inundaciones en el sector del Morichal, provocadas en época de lluvia.

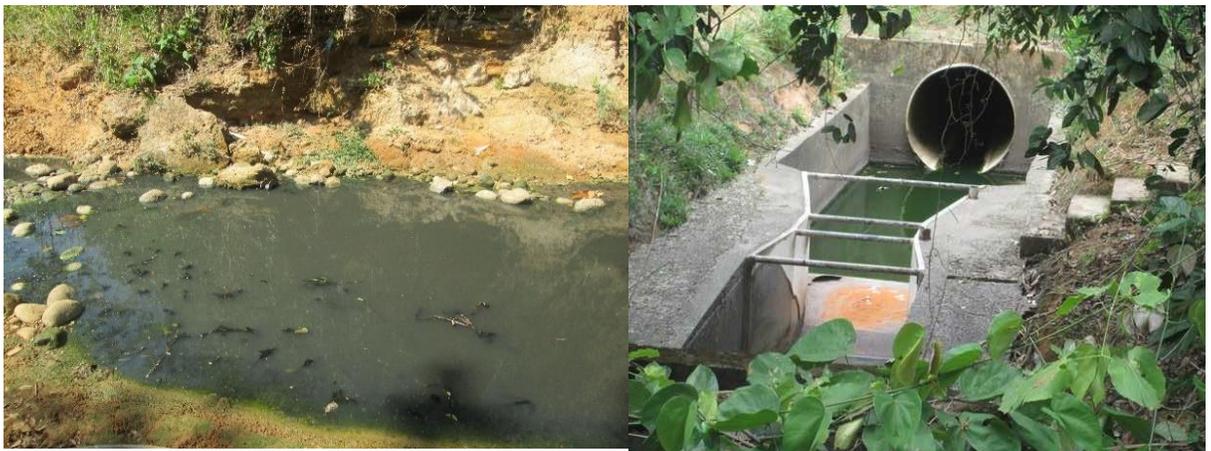
Es importante resaltar que la generación de olores ofensivos sobre el Caño, empieza a desarrollarse sobre las proximidades de la Planta de Tratamiento de Aguas Residuales, ya que a esta altura el Caño ha recibido la mayor parte de la contaminación y adicionalmente su cauce se va reduciendo debido a problemáticas como las mencionadas en el componente hídrico. La generación de estos olores afecta en gran medida a la población inmediata ya que pueden producir problemas digestivos, náuseas y dolores de cabeza, incluso dificultad para respirar. En el siguiente registro fotográfico se presentan los puntos en los que se identifica una fuerte emanación de olores ofensivos y la presencia de vectores (Figura 80).

Figura 80. Registro Fotográfico. Puntos de Generación de Olores Ofensivos.

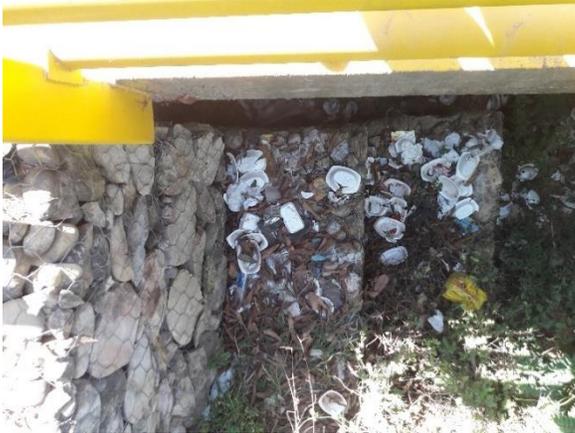
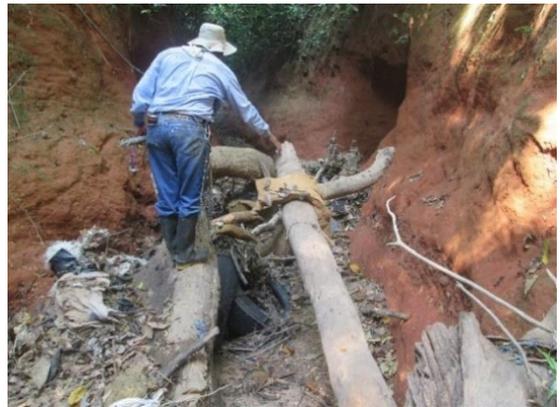
La causa principal de afectación al recurso suelo, es el mal uso dado por los habitantes de la ronda hídrica del Caño, ya que actualmente este se está utilizando como sitio de disposición de basuras y demás residuos orgánicos producto de la deforestación, lo anterior conlleva a que la descomposición de la materia orgánica, genere gran cantidad de sedimentos sobre el lecho del Caño y sus aguas se estanquen debido al poco espacio para fluir, generándose así focos de olores ofensivos y vectores que pueden afectar la salud de las comunidades aledañas. Se debe tener en cuenta que el caudal del caño Usivar solo es dado por escorrentía, ya que en temporada de estiaje no se evidencia un caudal significativo sobre el mismo (Figura 81).

Figura 81. Registro Fotográfico. Presencia de residuos sólidos del Caño Usivar.

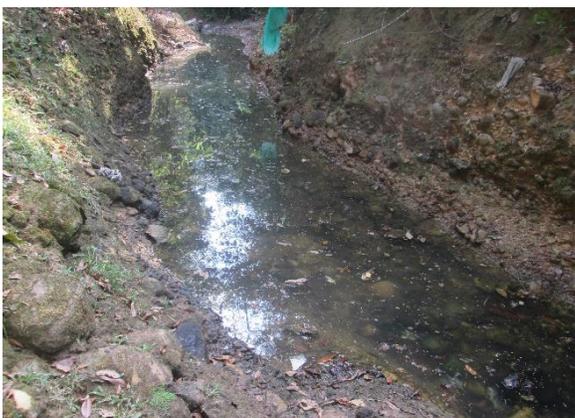
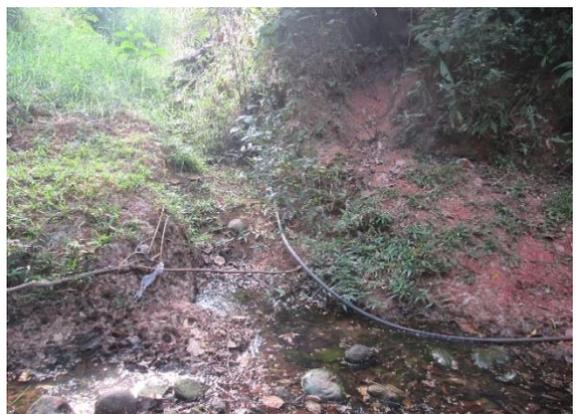
En la figura 82 se presenta el registro fotográfico del Caño Usivar, en el cual se puede identificar las condiciones de los suelos que se localizan en esta zona.

Figura 82. Registro Fotográfico. Condiciones Actuales del Suelo.

Como se evidencia en el registro fotográfico, sobre las márgenes del Caño se identifica que los suelos se encuentran en una condición inestable, adicionalmente la zona de influencia existe una sismicidad intermedia, por lo que las comunidades que se localizan sobre la margen del Caño se encuentran en zona de riesgo.

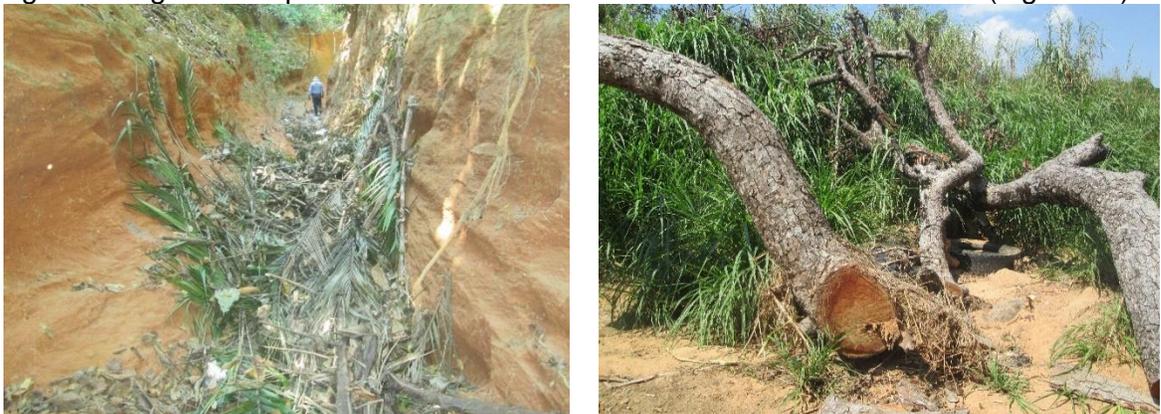
Figura 83. Registro Fotográfico. Deforestación Sobre el Caño Usivar.

La tala de especies vegetales es causada principalmente por los asentamientos aledaños a la ronda Hídrica del Caño Usivar, razón por la cual se ha perdido una gran cantidad de cobertura vegetal, afectando directamente este recurso. En el siguiente registro fotográfico se presenta la evidencia de la deforestación identificada (Figura 83).

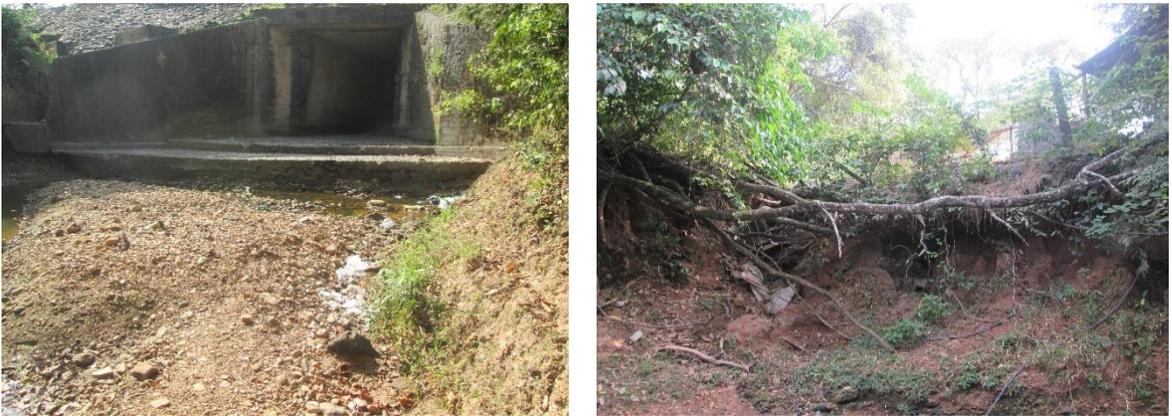
Figura 84. Registro Fotográfico. Focos de Inseguridad Identificados.

Estas condiciones permiten que se dé un detrimento del paisaje en el cual se encuentra el Caño Usivar, ya que sus condiciones físicas se ven afectadas por los procesos de degradación ambiental, que a su vez generan una mala calidad de vida a los habitantes de la zona. En el siguiente registro fotográfico (Figura 84) se presentan los puntos identificados como focos de inseguridad de acuerdo a las visitas realizadas.

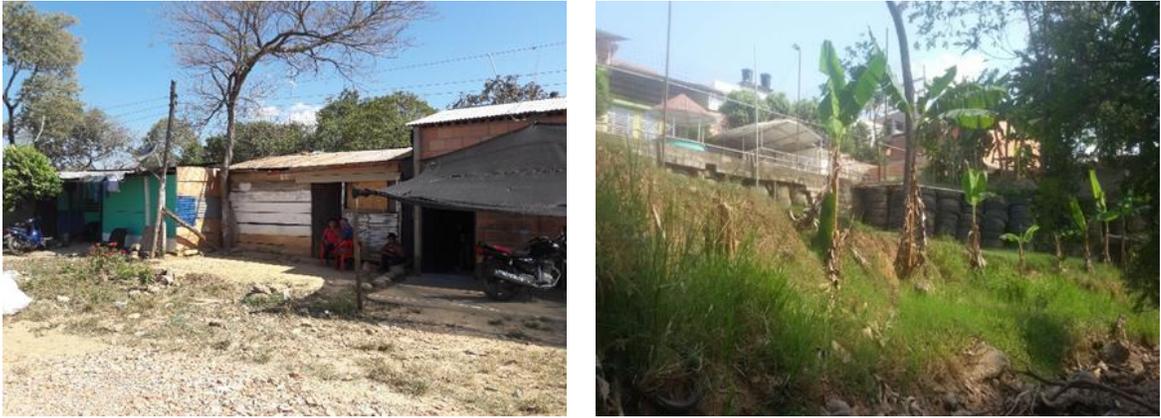
Figura 85. Registro Fotográfico. Asentamientos Aledaños.

Adicionalmente se identificaron asentamientos aledaños a la Ronda Hídrica del Caño Usivar (Figura 85), por lo que se revisó el Plan de Ordenamiento territorial – POT del municipio de Yopal, en el capítulo 2: “*Medidas para la Protección del Medio Ambiente, Señalamiento de las áreas de reserva, Conservación y Protección Ambiental, Histórico-Cultura, y Arquitectónico y Ambiental*”, el cual define:

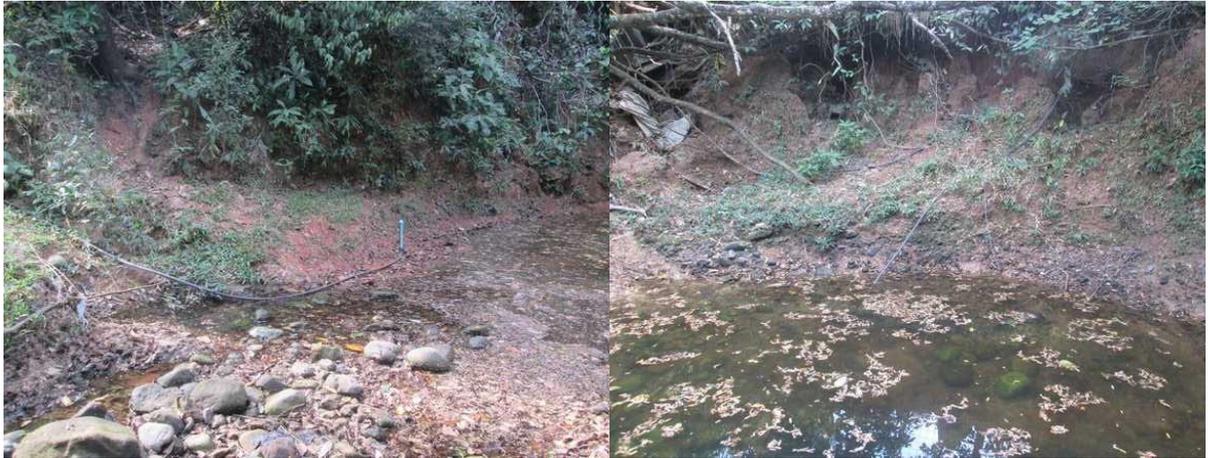
Se identificaron dos puntos de interés a lo largo del recorrido del Caño Usivar uno de ellos hace referencia a una fábrica de madero y otra a una fábrica de prefabricados de concreto, lugares en los cuales se realiza captación de las aguas del Caño Usivar (Figura 86).

Figura 86. Registro Fotográfico. Captaciones Sobre el Caño Usivar.
