# EVALUACIÓN DEL DAÑO POR CORROSIÓN DEL ACERO AISI SAE 4330 EN CONTACTO CON UN LODO DE PERFORACIÓN

## CORROSION ASSESSMENT OF AISI SAE 4330 STEEL IN CONTACT WITH DRILLING MUD

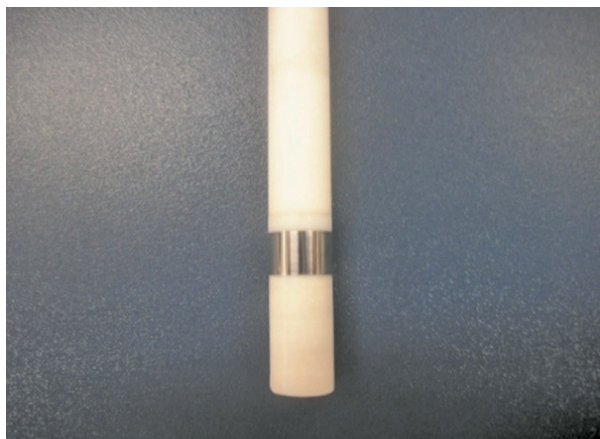
Se fabricaron probetas con el acero AISI SAE 4330, a partir de un *Shock Absorber*, las características de esta sarta son las de su alto peso, dureza, capacidad de soportar el impacto en la perforación ya que sostiene la broca de perforación. En la Figura 1 se muestran las probetas montadas en el eje del cilindro rotatorio. La preparación de las probetas se llevó a cabo mediante la aplicación de la norma ASTM G1-90. Las probetas de acero AISI-SAE 4330 se entregaron desde su maquinado, puliendo con papel de carburo de silicio número 600, seguido por un desengrasado en etanol y un posterior secado con chorro de aire caliente seco.

Las dimensiones de la probeta fueron de 12 mm diámetro externo, 6 mm de diámetro interno y 8 mm de altura, con un área superficial de trabajo de 3 cm<sup>2</sup>.

Figura 1. Eje del cilindro rotatorio con la probeta preparada

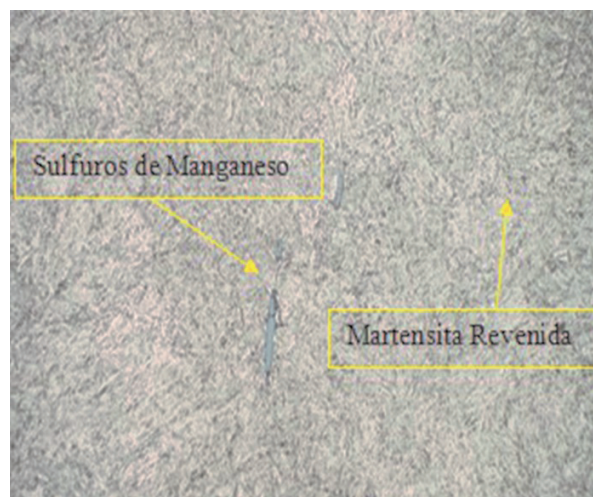
La superficie de la probeta, mostrada en la Figura 2, se pulió según la norma ASTM E03, hasta 0.05 micras, realizando ataque con Nital al 2%, se observó una microestructura de martensita revenida debido al tratamiento térmico de temple y revenido que la precede, además de unos pequeños precipitados de sulfuro de manganeso, los cuales están en los niveles permisibles por la norma ASTM E45.

Figura 2. Microestructura del Acero AISI SAE 4330, A 1400X

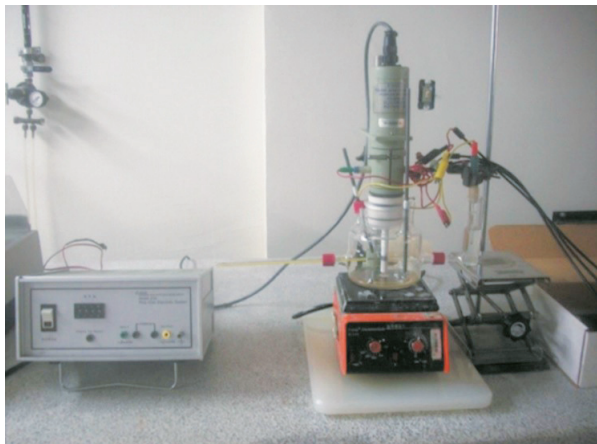
Las pruebas electroquímicas se realizaron mediante un potencióstato/Galvanostato ACM GILL, usado para la medición de las pruebas electroquímicas. El montaje se observa en la Figura 3.

**Figura 3.** Montaje para la realización de las pruebas ECR

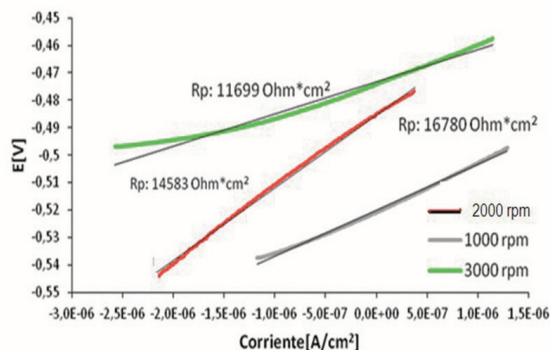
En la Figura 4 se observa la variación de rotación del electrodo de cilindro rotatorio a una temperatura de 45 °C

Las gráficas de LPR muestran un decremento en la resistencia a la polarización al aumentar la velocidad de rotación de 1000 rpm a 3000 rpm; sin embargo se

muestra un incremento de la estabilidad, de acuerdo a los valores de potencial, siendo más altos a velocidades rotacionales más altas. Los factores que pueden afectar este comportamiento han sido determinados por varios investigadores: a) Incremento en la velocidad de reacción química b) Disminución de la solubilidad de los gases en el agua, factor que se refiere a la hidrodinámica del proceso, que será tenido en cuenta en estudios posteriores c) Disminución de la viscosidad de la solución, d) Incremento en el coeficiente de difusión de las especies reaccionantes. Con el incremento de la temperatura, se observó una disminución en la resistencia a la polarización a las diferentes velocidades de rotación. Resultados similares con un fluido salmuera-aceite y con un acero AISI-SAE 1020 fueron obtenidos por otros investigadores anteriormente. (Melgarejo & Muñoz, 2007)

**Figura 4.** Curva de LPR para un Acero AISI 4330, en lodo de perforación a velocidades de rotación de 1000, 2000 y 3000 rpm a una temperatura de 45 °C.
