Informe Técnico N° A7473

EVALUACIÓN DEL PELIGRO GEOLÓGICO POR DESLIZAMIENTO EN LOS SECTORES DE SAN LUIS ALTO Y LOS LIBERTADORES

Departamento Amazonas
Provincia Utcubamba
Distrito Bagua Grande

ENERO
2024

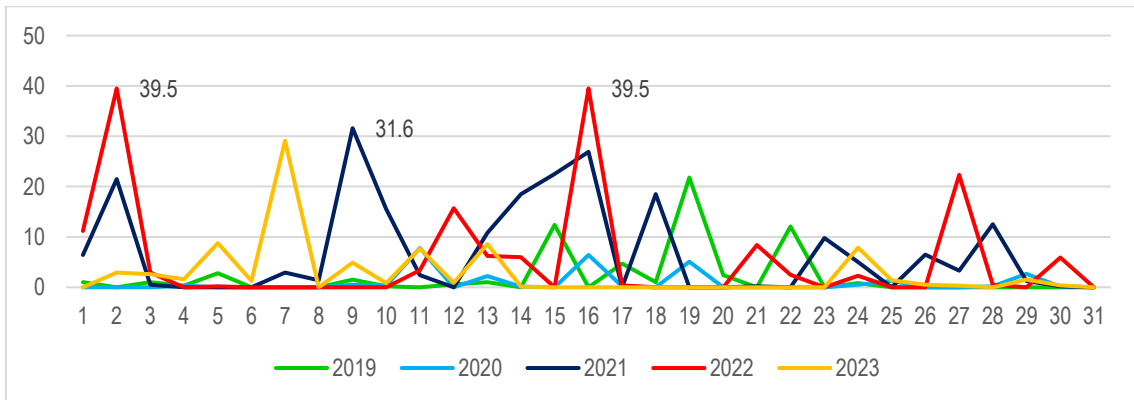
Figura 3. Precipitación diaria del mes de marzo entre los años 2017-2023, en la Estación El Pintor, Utcubamba (Amazonas). **Fuente:** Senamhi.

Entre los años 2019-2023, en el mes de marzo (mes más lluvioso), el sector evaluado percibió precipitaciones de hasta 39.5 mm/día (figura 3) considerados para la provincia de Utcubamba por el Senamhi, en su consolidado de umbrales de precipitación del 2014, como Extremadamente Lluvioso (Senamhi, 2014).

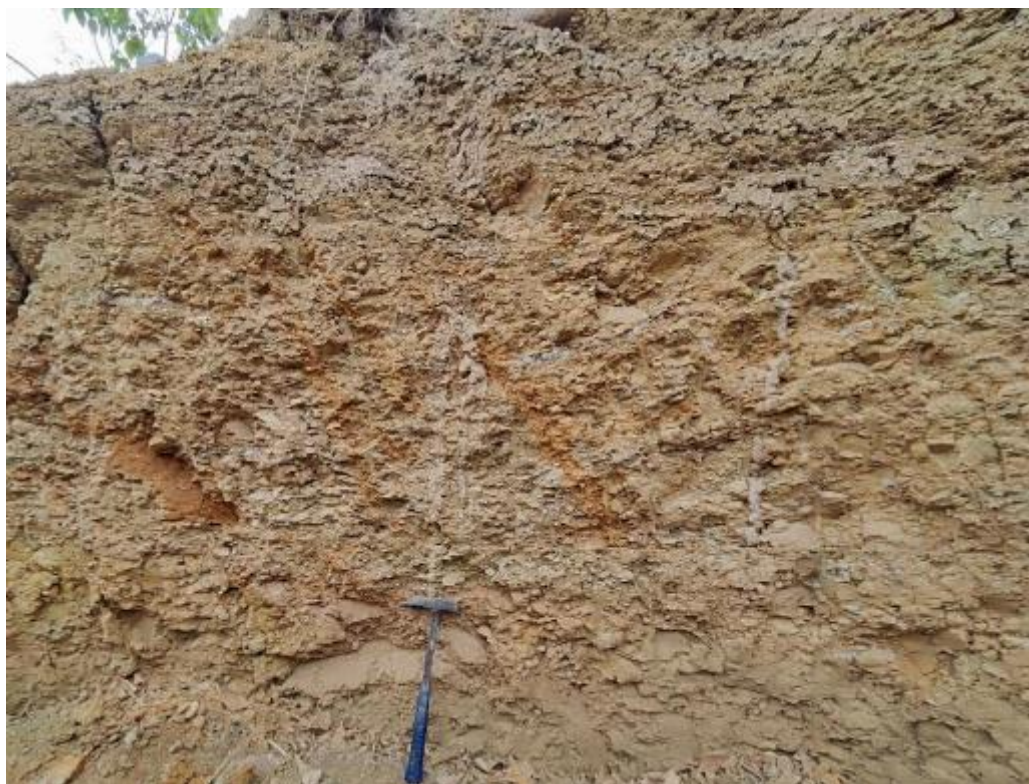
Fotografía 1. Vista de estratos sub verticales de areniscas cuarzosas de la Formación Chimú al norte del área evaluada. Coordenadas, E: 782912 y N: 9361976.

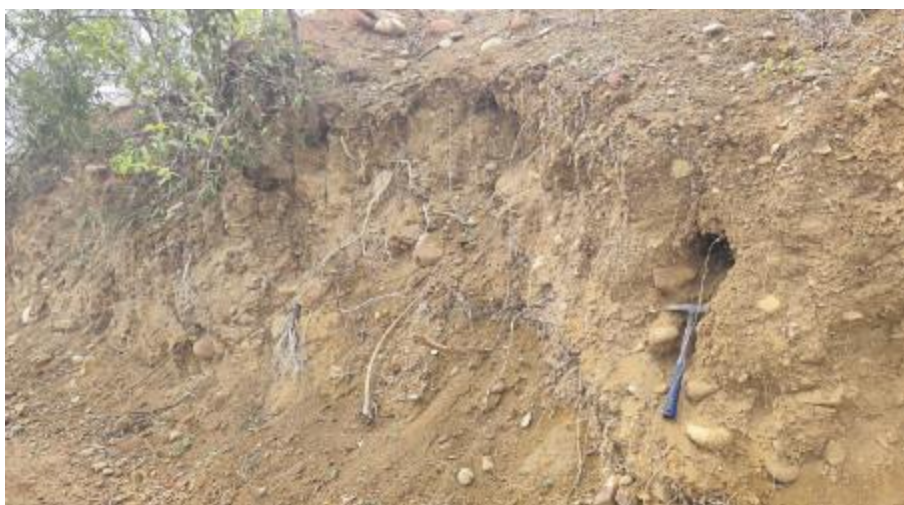
Fotografía 3. Suelos coluvio deluviales recientes, con bloques y cantos sub redondeados en una matriz de arcillas y limos de alta plasticidad.

Estos depósitos corresponden a suelos transportados recientemente por procesos de remoción en masa como deslizamientos o derrumbes (fotografía 3 y tabla 4), son suelos sueltos de composición arcillo limosos de alta plasticidad con bloques y cantos sub angulosos a sub redondeados.

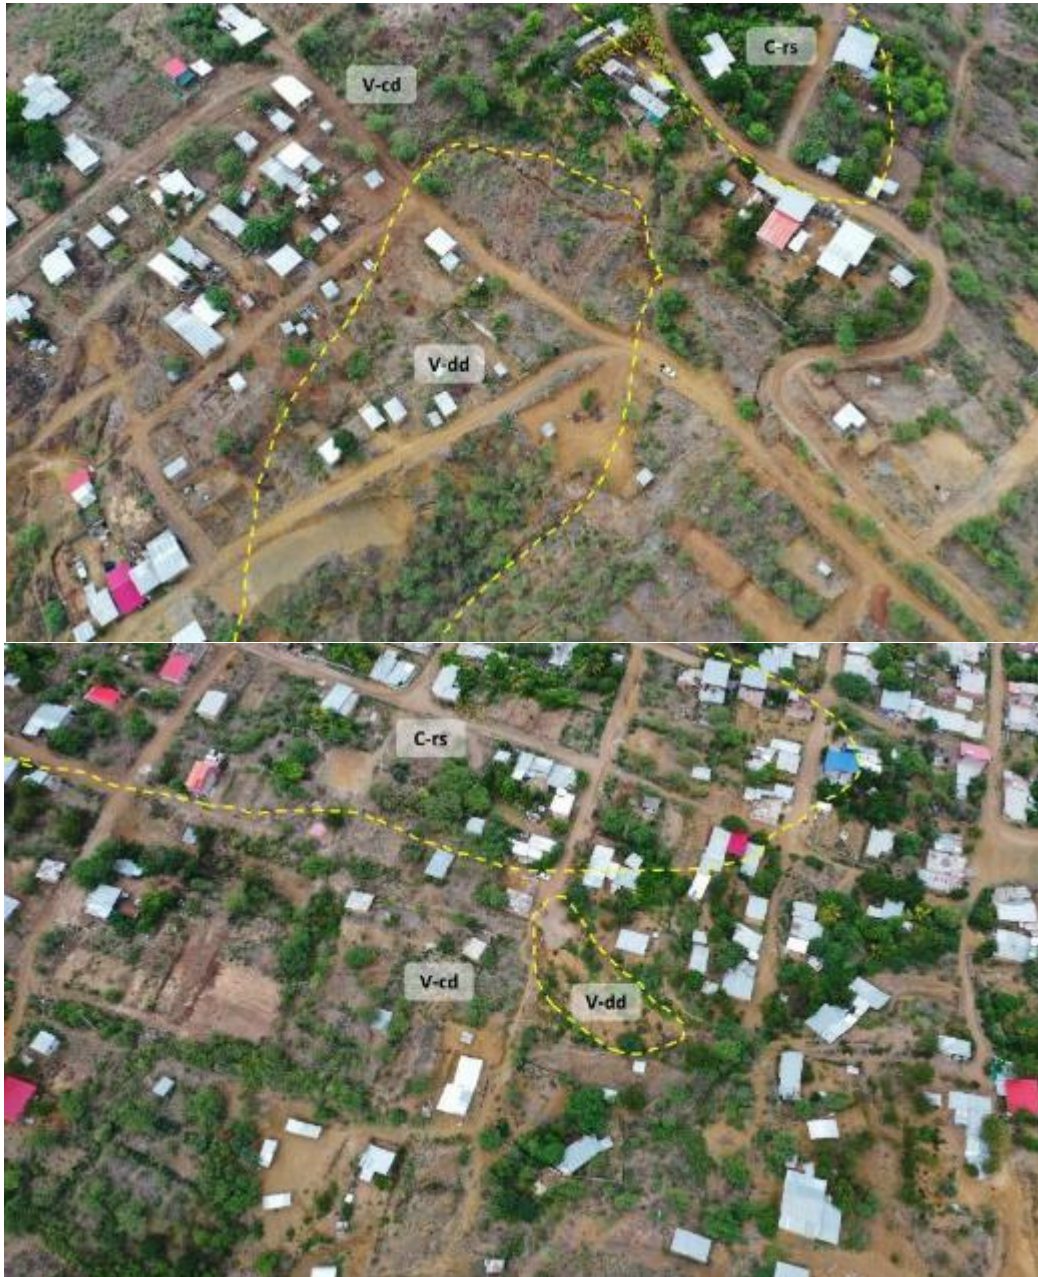
Figura 7. Geformas cartografiadas en los sectores de San Luis Alto (arriba) y Los Libertadores (abajo) donde se distingue colina en roca sedimentaria (C-rs), vertiente coluvio deluvial (V-cd) y vertiente con depósito de deslizamiento (V-dd)

De acuerdo a su origen, se distinguen geoformas tanto de carácter tectónico degradacional y erosional (colina en roca sedimentaria), como de carácter deposicional y agradacional (vertiente coluvio deluvial, vertiente coluvial de detritos, vertiente con depósito de deslizamiento); se grafican en la figura 7 y en los mapas 3 y 7.

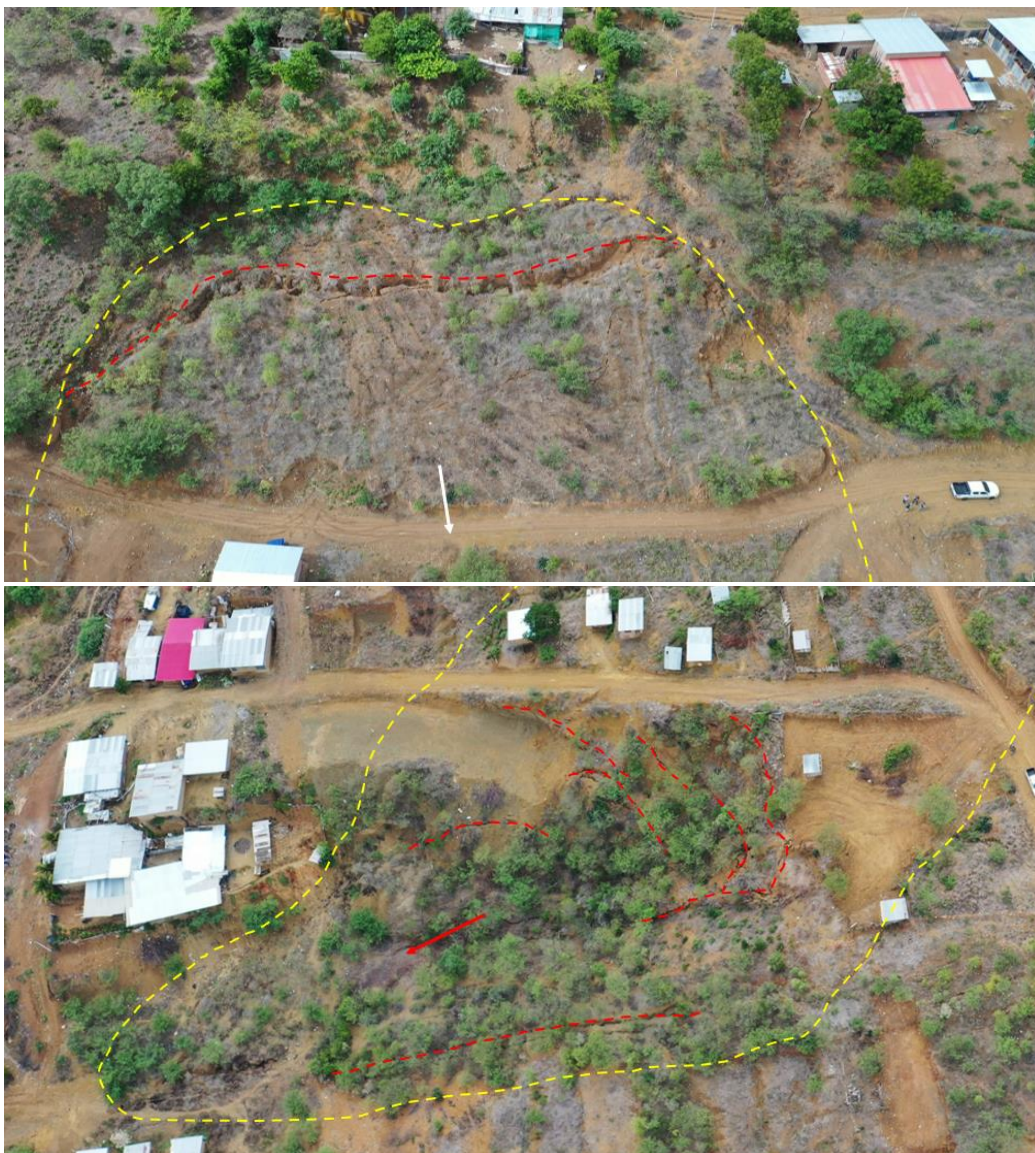
Este movimiento afectó viviendas construidas recientemente en el sector y su carácter retrogresivo del movimiento puede afectar las viviendas ubicadas en la parte posterior del escarpe (figura 9).

Figura 9. Vista de la parte alta (arriba) y baja (abajo) del deslizamiento de San Luis Alto, el cuerpo del deslizamiento está delimitada en línea amarilla y los agrietamientos secundarios en línea roja.

- a) Reubicar las viviendas **ubicadas dentro** del cuerpo del deslizamiento San Luis Grande.
- b) Impermeabilizar las cunetas de la calle Manchugal que cruza el deslizamiento, para evitar la infiltración de aguas de escorrentía.
- c) Prohibir la construcción de nuevas viviendas en el cuerpo del deslizamiento y en sus proximidades.

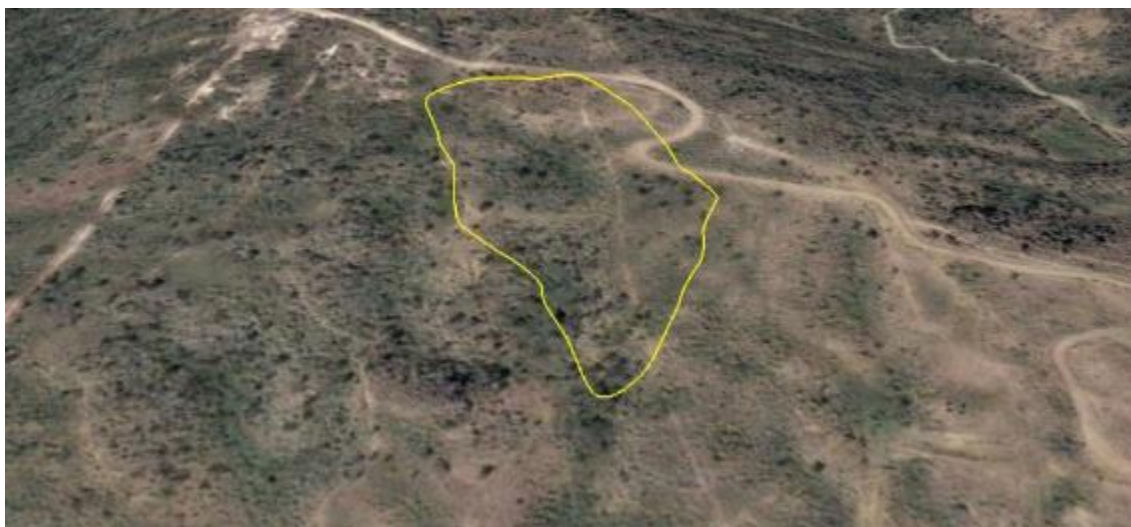
El deslizamiento se ha producido en suelos recientes sin una compactación adecuada, además, no se han aplicado medidas de control durante el desarrollo de la urbanización; este proceso, tiene menos de 20 años (figura 10).

Figura 10. Vista del sector de San Luis Alto, previo a la habilitación urbana en mayo del 2006, el cuerpo del deslizamiento actual está demarcado en amarillo. Fuente: Google Earth.

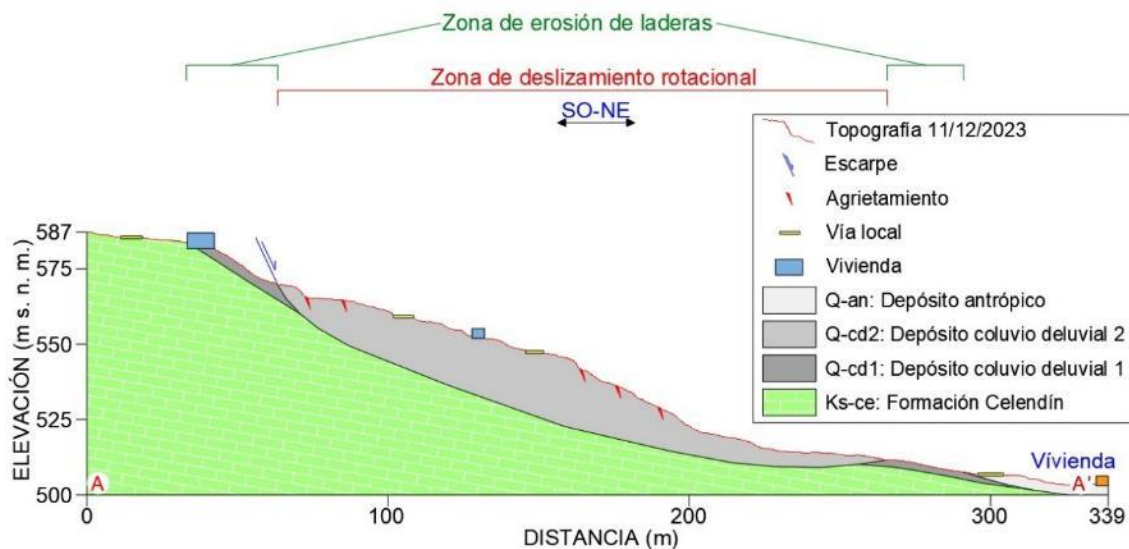
En el perfil A-A' (figura 11) se muestra la distribución de los materiales geológicos en el deslizamiento de San Luis Alto, señalando el escarpe y agrietamientos del mismo, además de la ubicación de viviendas y la vía expuestas.

Figura 11. Perfil longitudinal A-A' donde se aprecia la distribución de los materiales geológicos del deslizamiento de San Luis Alto.

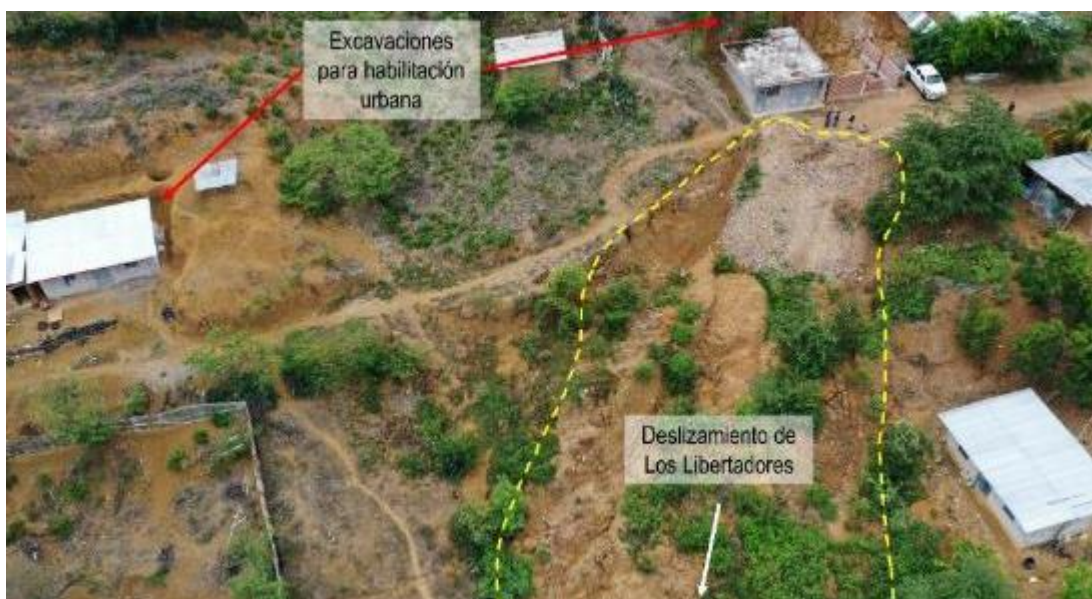
Corresponde a un movimiento en masa ubicado en la parte media de una ladera de colina con escasa vegetación y pendiente de fuerte a muy fuerte, solo ha afectado a una vivienda y parte de la calle Manguchal (figura 12), sin embargo, podría afectar a viviendas aledañas y causar el colapso de la vivienda ubicada detrás de la corona del deslizamiento (figura 13), en caso no se tomasen medidas de control adecuadas.

Figura 12. Vista del cuerpo del deslizamiento Los Libertadores (delimitado en línea amarilla), donde se muestran cortes para habilitación urbana y viviendas cercanas en peligro.

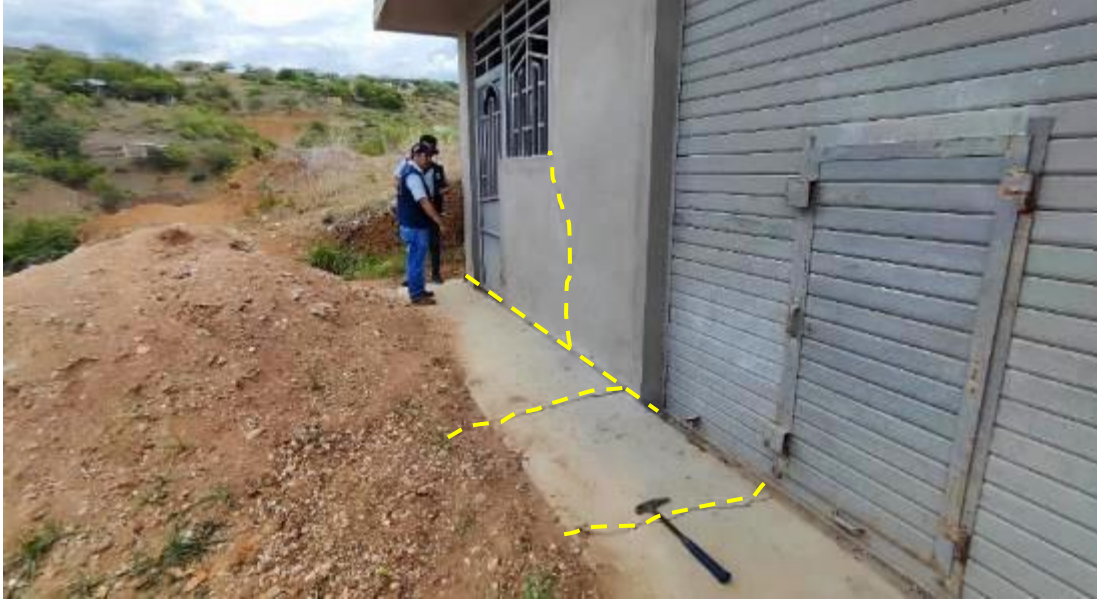
Figura 13. Agrietamientos en una vivienda ubicada detrás de la corona del deslizamiento Los Libertadores. Coordenadas, E: 782911; N: 9361983.

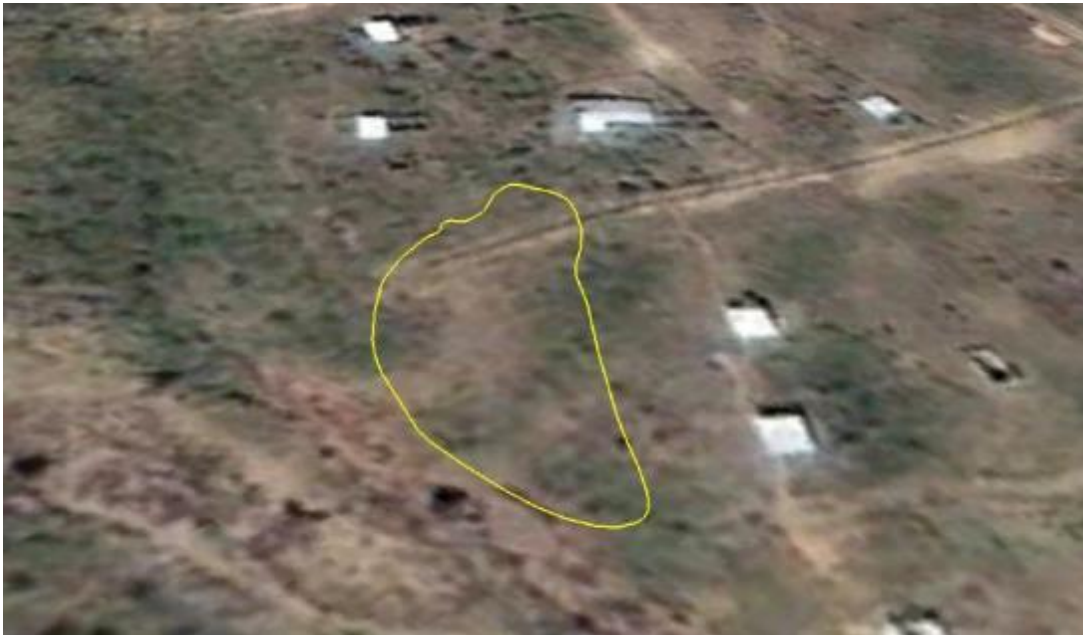
En la figura 14 se muestra como la ladera no había sufrido movimientos en masa mientras no se realizaban trabajos de habilitación urbana (cortes para viviendas y para trazado de vías).

Figura 14. Vista del sector Los Libertadores, previo a la habilitación urbana en mayo del 2006, el cuerpo del deslizamiento actual está demarcado en amarillo. Fuente: Google Earth.

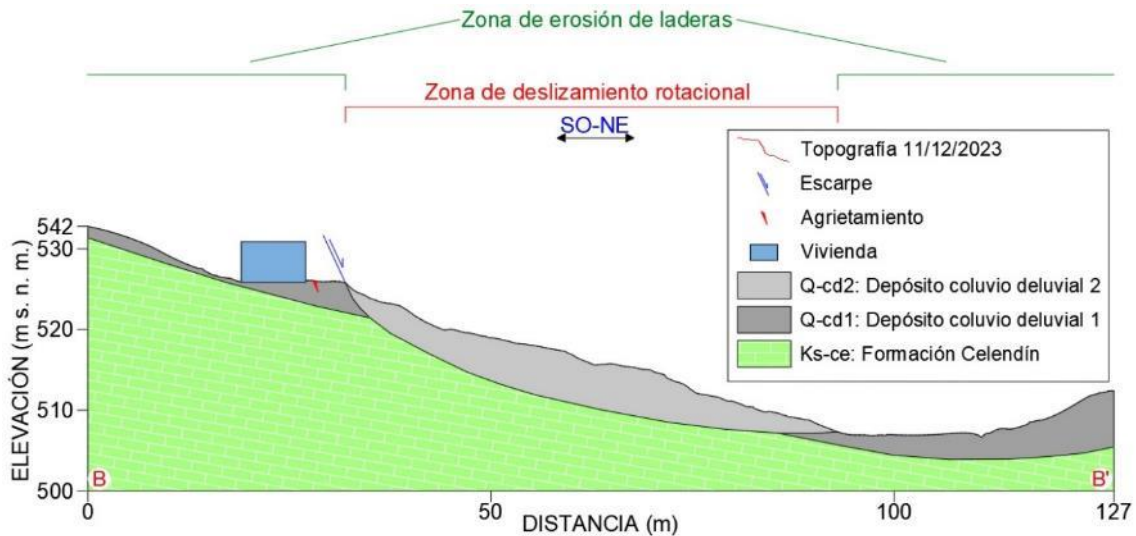
En el perfil B-B' (figura 11) se muestra la distribución de los materiales geológicos en el deslizamiento Los Libertadores, señalando el escarpe y la vivienda en peligro.

Figura 15. Perfil longitudinal B-B' donde se aprecia la distribución de los materiales geológicos del deslizamiento Los Libertadores.

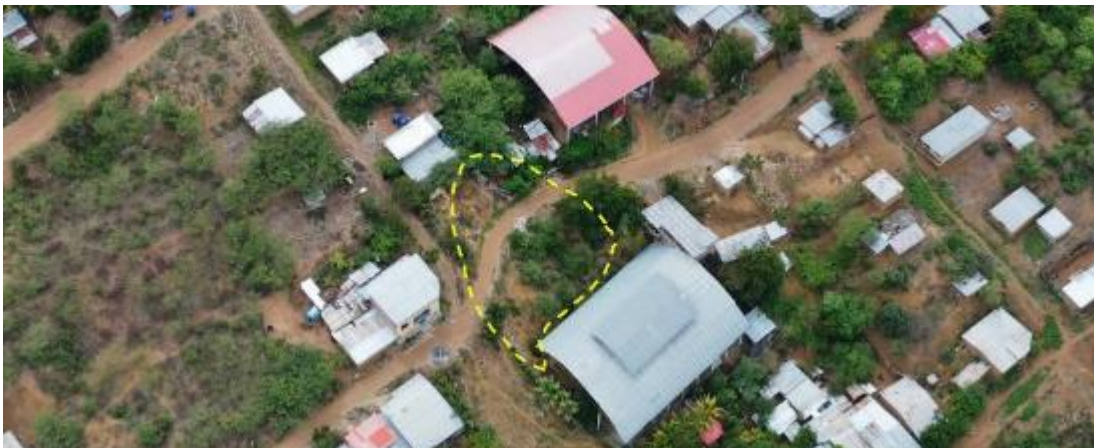
La causa principal es el corte de talud, para la construcción de viviendas y trazado de una vía local, que no ha tenido un tratamiento adecuado.

Figura 16. Deslizamiento de suelos entre las calles San Martín y Jr. Unión. Coordenadas, E: 782661; N: 9361922.
