**INUNDAÇÕES NO MUNICÍPIO DO PORTO EM JANEIRO DE 2023: AVALIAÇÃO  
BASEADA NUMA REVISÃO DE LITERATURA**

**FLOODING IN THE MUNICIPALITY OF PORTO IN JANUARY 2023: ASSESSMENT  
BASED ON A LITERATURE REVIEW**

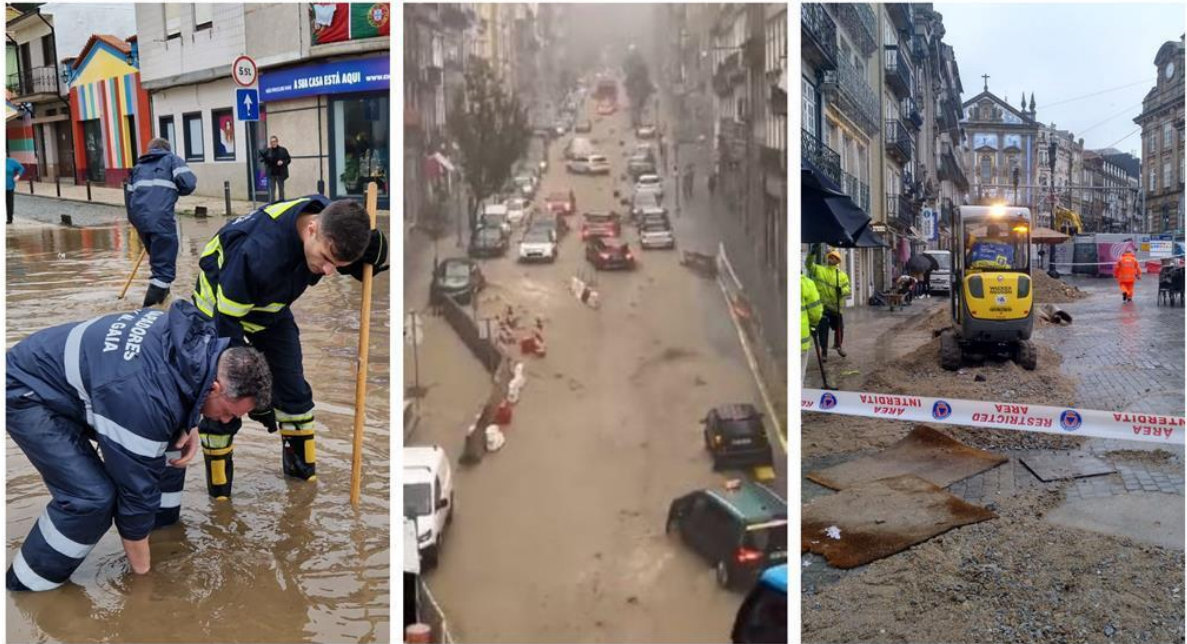
**Figura 1- Inundações Porto**

1. Escorrência superficial elevada: A intensidade da precipitação causou uma elevada escorrência superficial, o que significa que a água não foi capaz de infiltrar adequadamente no solo, que já estava saturado pelo longo período de precipitação que se estendeu por dias, e acabou se acumulando nas ruas e áreas urbanas. Esse escoamento excessivo pode levar ao arrastamento de materiais, como edificações e mobiliário urbano.

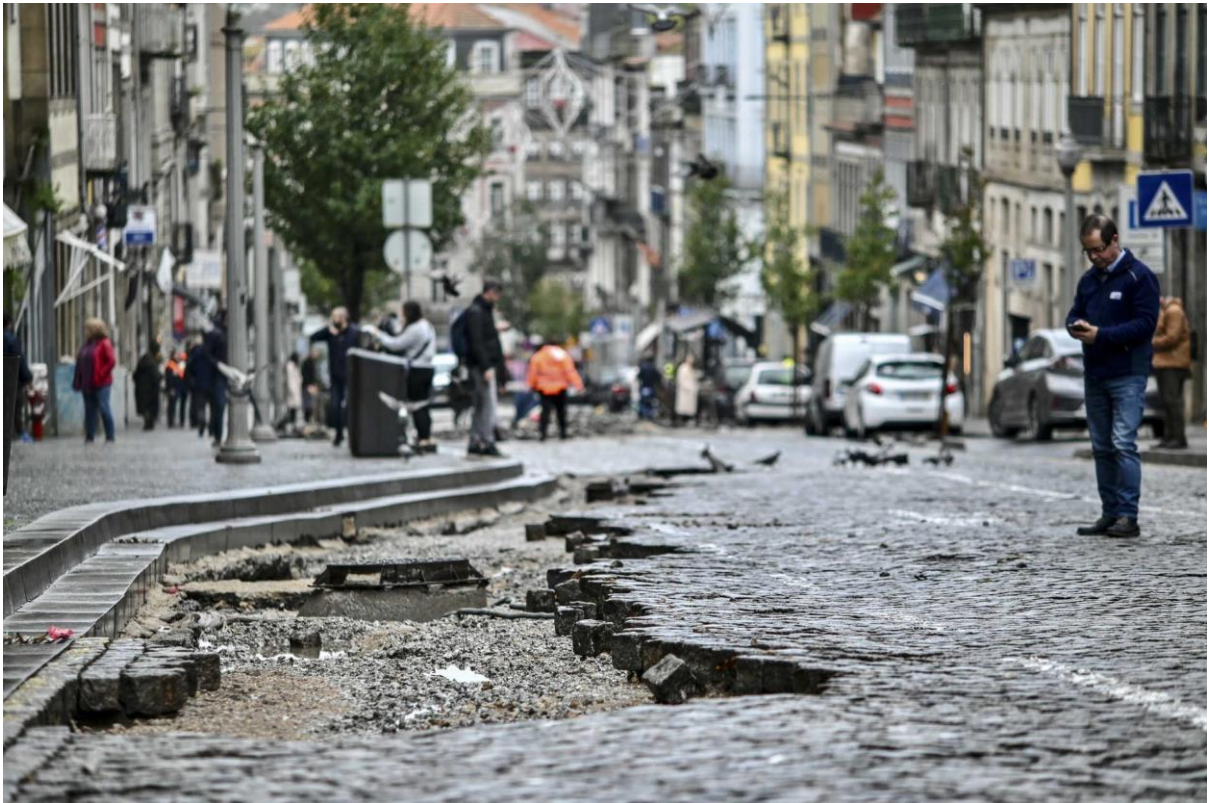
**Figura 2-** Alagamentos em ruas e áreas urbanas

2. Levantamento de paralelepípedos: Em locais específicos, como a rua Mouzinho da Silveira, a intensidade da escorrência e a força das águas resultaram no levantamento de paralelepípedos do chão. Isso demonstra a magnitude do impacto das inundações e a força das correntes de água nesse fenômeno.

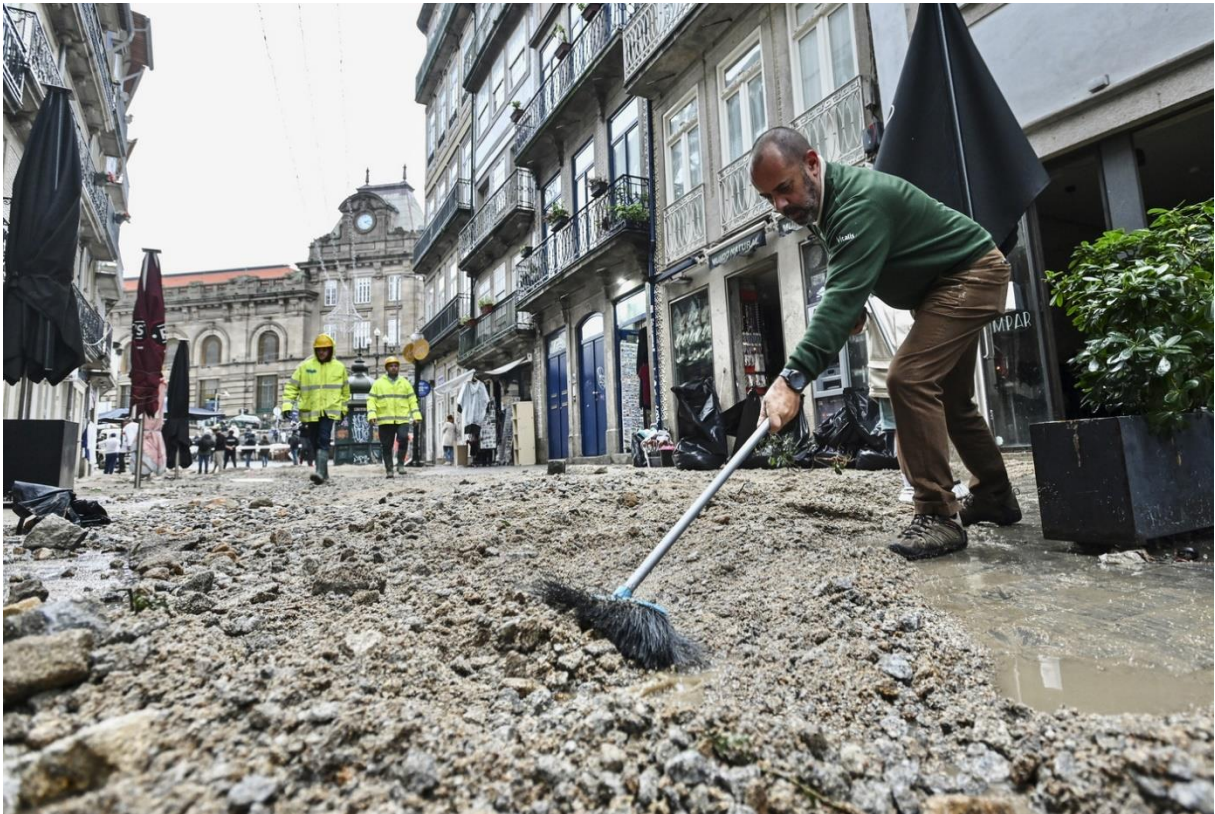
**Figura 3**– Inundações Porto

3. Alagamentos em ruas e áreas urbanas: Várias ruas foram afetadas pelas inundações, incluindo a rua Mouzinho da Silveira, a rua Barão de Forrester e a rua dos Clérigos no Porto. Além disso, na margem oposta do rio Douro, a região da Afurada, no município de Vila Nova de Gaia, também sofreu impactos. Esses alagamentos interromperam o tráfego, paralisaram atividades comerciais e causaram danos à infraestrutura urbana.

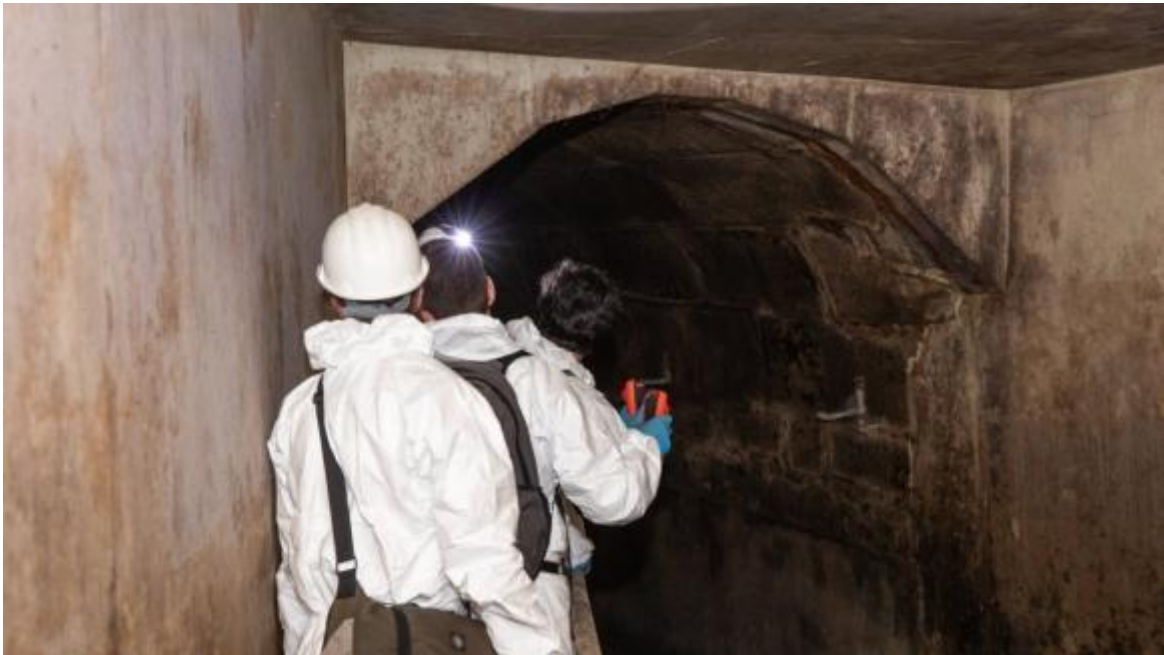
**Figura 4-** Curso d'água Rio da Vila

4. Teorias sobre as causas: Após o evento, foram formuladas diversas teorias para explicar as causas dessas inundações. Além da intensidade da precipitação, foram considerados fatores como a precipitação acumulada nas semanas anteriores, uma possível má limpeza dos sistemas de drenagem pluvial e as obras do metro, que envolveram o desvio do rio da Vila.

O metro do Porto est  em expans o na cidade, o que implica em obras de constru o, incluindo a cria o de novas esta o es, como a que est  prestes a ser constru da na Pra a da Liberdade. O local escolhido para essa esta o coincide com o trajeto do rio da Vila, e para continuar as obras, foi necess rio desvi -lo.
