UNIVERSIDAD PERUANA LOS ANDES
FACULTAD DE INGENIERÍA
ESCUELA PROFESIONAL DE INGENIERÍA CIVIL

TESIS

**EFECTOS DE LOS TIPOS DE HUMEDAD EN LAS
VIVIENDAS DE ALBAÑILERÍA CONFINADA EN
SAN ANTONIO –HUARACHIRÍ 2022**

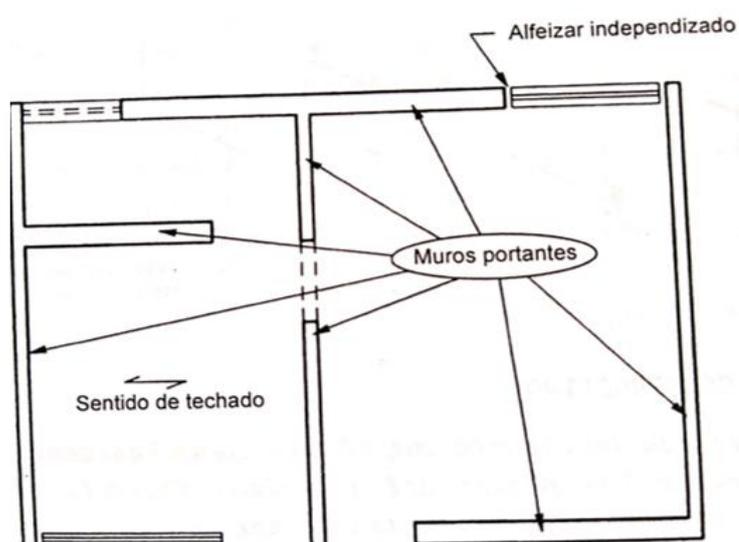
Figura N°1. Estructura de albañilería confinada

La estructura de la albañilería confinada se puede visualizar en la figura N°1

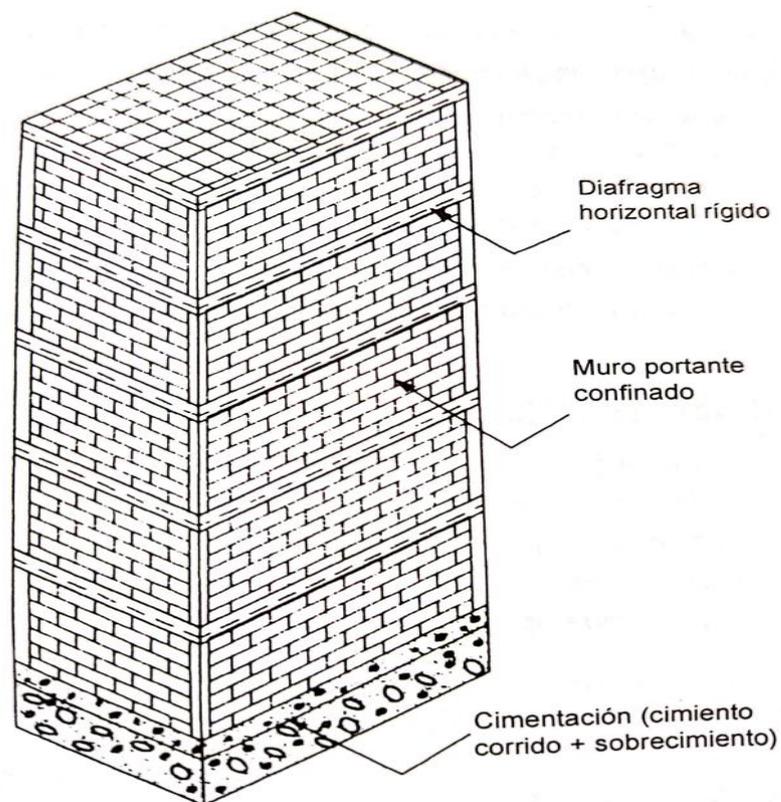
Figura N°2. Configuración estructural de las edificaciones

Este elemento de la configuración estructural se puede apreciar en la figura N°2

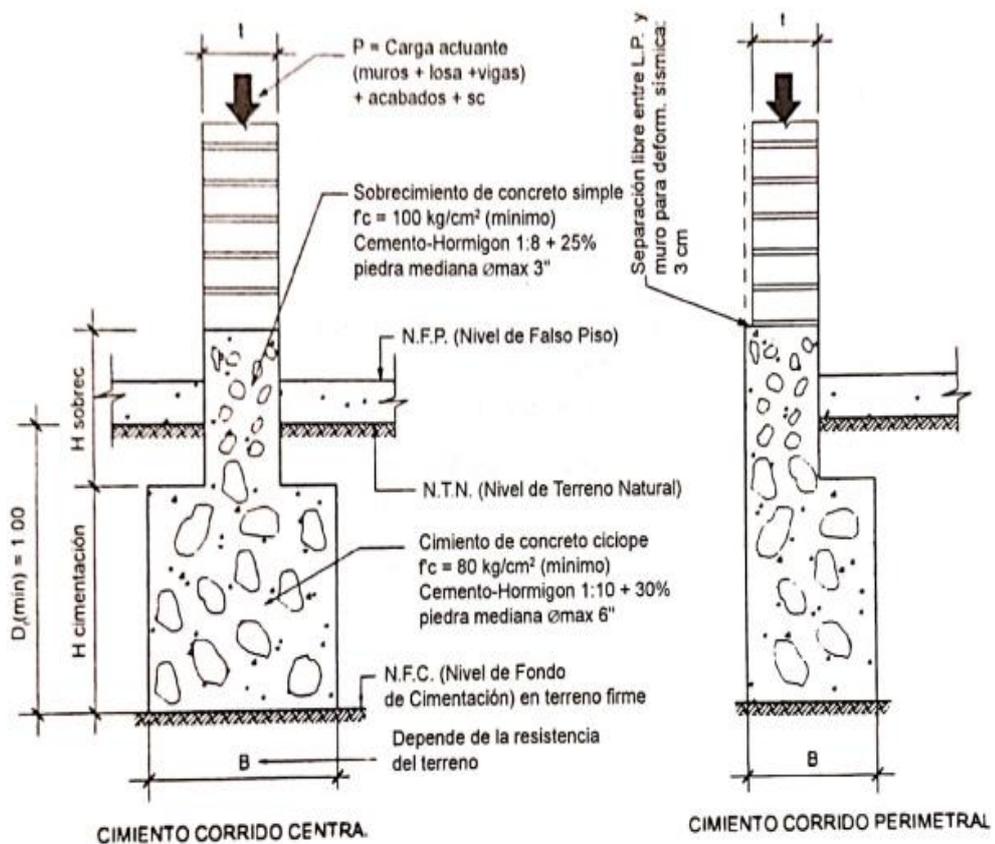
Figura N°3. Cimientos corridos concreto simple

La cimentación corridos en concreto simple se puede visualizar en la figura N°3

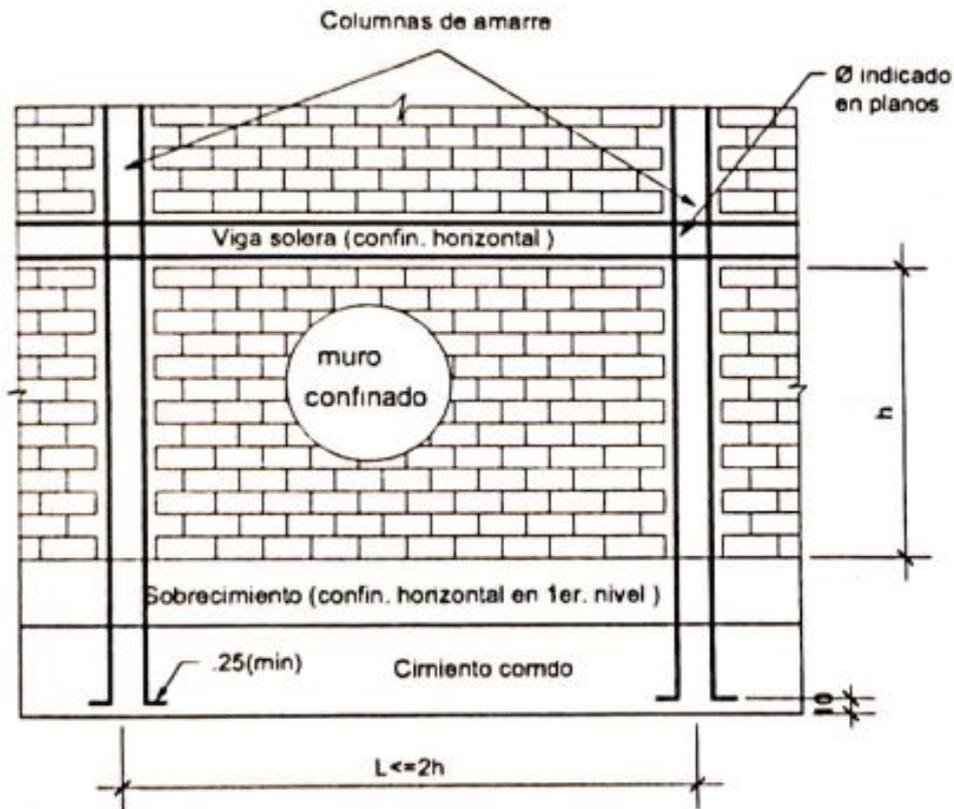
Figura N°4. Detalle de un muro confinado

En las figuras N°4 y figura N°5 se detallan un muro confinado.

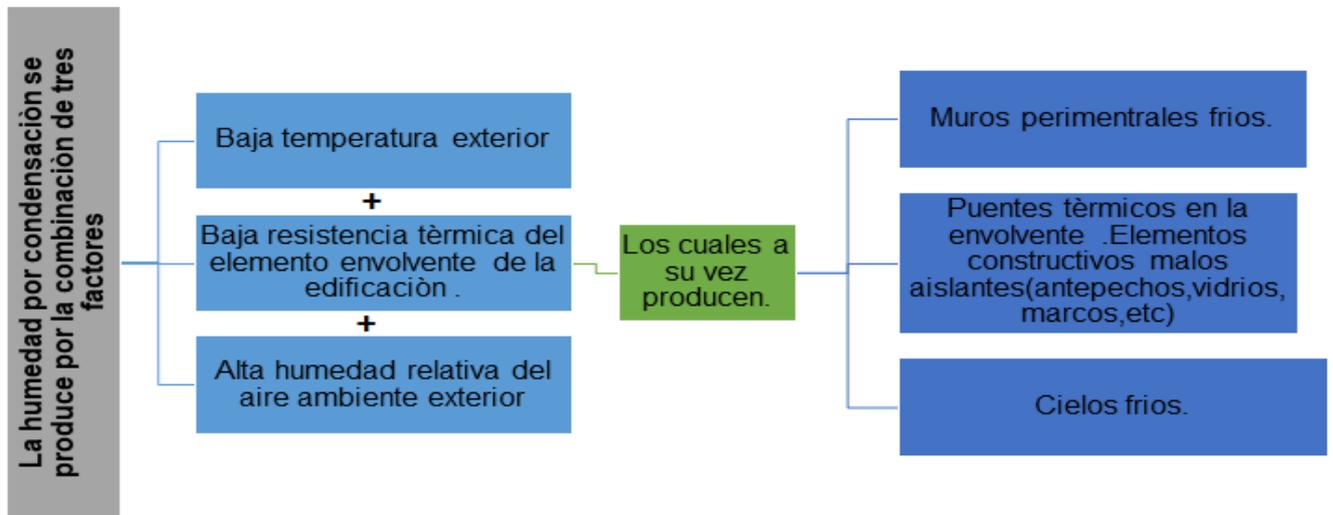
Figura N°6. Factores de humedad de condensación

Según Miróbriga (2019) podemos decir que este tipo de humedad es muy diferente a otros tipos de humedad porque no hay paso para el agua, en este caso la humedad se produce por condensación del vapor de agua en el aire sobre superficies frías, como paredes o cristales, forman una serie de pequeñas gotas de agua que, cuando se juntan, eventualmente crean humedad.

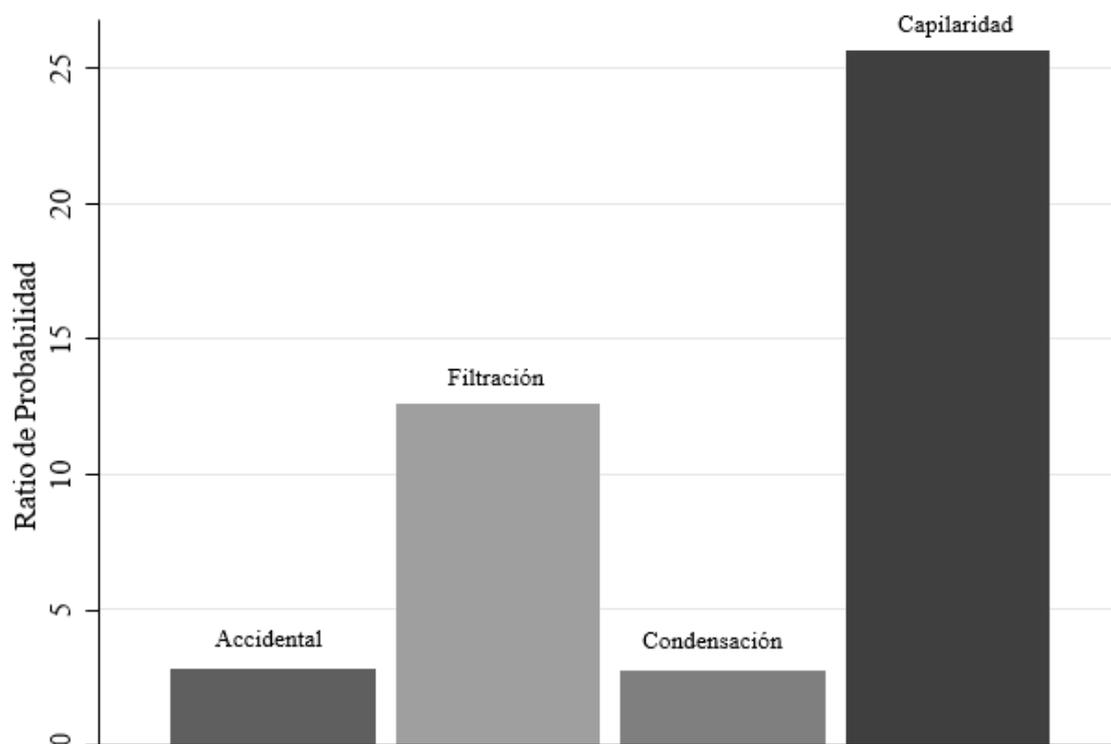
Figura N°11. Efecto de los tipos de humedad en las viviendas

ocurrencia se encuentra la humedad por filtración, y por último es poco frecuente que ocurra la humedad accidental y por condensación.
