Análisis de la vegetación a partir de índices espectrales y su relevancia en la identificación de espejos de agua en el humedal Torca Guaymaral, Bogotá, Colombia.

Vegetation analysis from spectral indices and its relevance in the identification of water mirrors in the Torca Guaymaral wetland, Bogotá, Colombia.

Cindy Lorena Sabogal Vélez¹

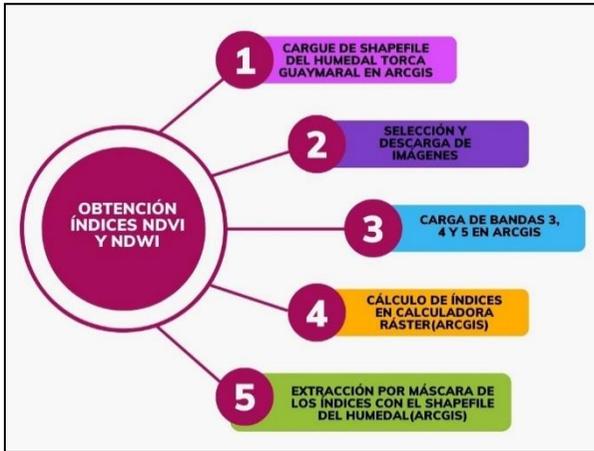
Figura 2. Metodología obtención de índices NDVI y NDWI

El cálculo de los índices espectrales NDVI y NDWI para los años 2014 y 2023, a partir del procesamiento de las bandas 3, 4 y 5 en ArcGIS, con la ayuda de la herramienta calculadora ráster de la ventana Arctoolbox bajo los parámetros de las ecuaciones (1) y (2).

Una vez calculados los índices, se hace una extracción por máscara, usando el shapefile de la delimitación del humedal descargada de la página del Sistema de Información Ambiental de Colombia (SIAC), el proceso descrito da como resultado los índices espectrales para el humedal en los años escogidos, información que posteriormente es digitalizada para su análisis. La **Figura 2** presenta de forma gráfica la metodología empleada para la identificación de espejos de agua en el humedal.

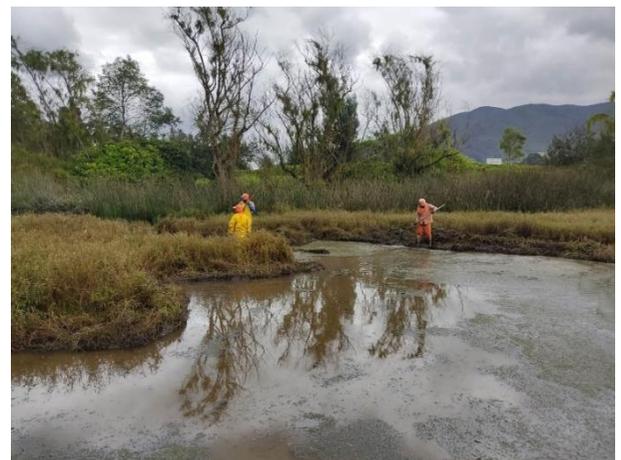
Figura 3. Proceso de limpieza en el humedal.

La verificación de condiciones ambientales del humedal Torca-Guaymaral, hecha por medio de visita de campo, permitió identificar las zonas con un espejo de agua abierto y aquellas que permanecen cubiertas de vegetación macrófita, además, se identificaron zonas con impactos ambientales negativos que provocan el deterioro del ecosistema. En el trabajo de campo se identifica la remoción de macrófitas en áreas afectadas, actividad realizada por la Empresa de Acueducto y Alcantarillado de Bogotá (EAAB), dejando al descubierto zonas húmedas con aguas turbias como se muestra en la **Figura 3**. Los encargados de la limpieza manifestaron llevar 4 meses de labores que concluían ese día.

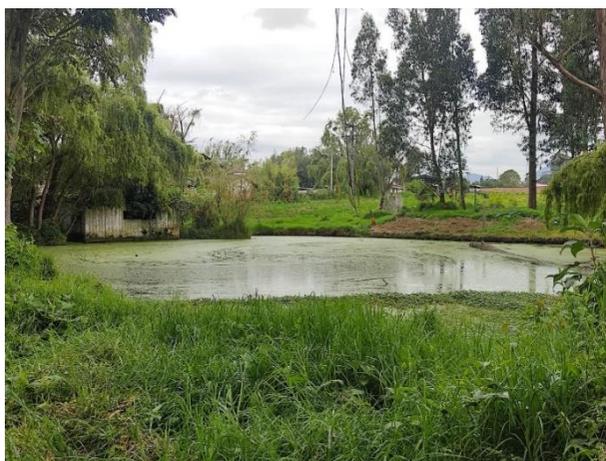
Figura 4. Eutrofización en el humedal.

En general, la zona de estudio se caracteriza por alta presencia de macrófitas o herbazales densos (identificados en la **Tabla 4**) que obstruyen la visibilidad del espejo de agua, a excepción de los lugares en que se hace mantenimiento. Los cuerpos de agua loticos como el río Guaymaral no presentan procesos de eutrofización (**Figura 5**) pero si existen puntos con conexiones erradas provenientes de los predios aledaños. La eutrofización se encuentra en algunos cuerpos de agua tipo lenticos, especialmente al oeste del humedal donde existen predios dedicados a la agricultura y la ganadería como se muestra en la figura 4.

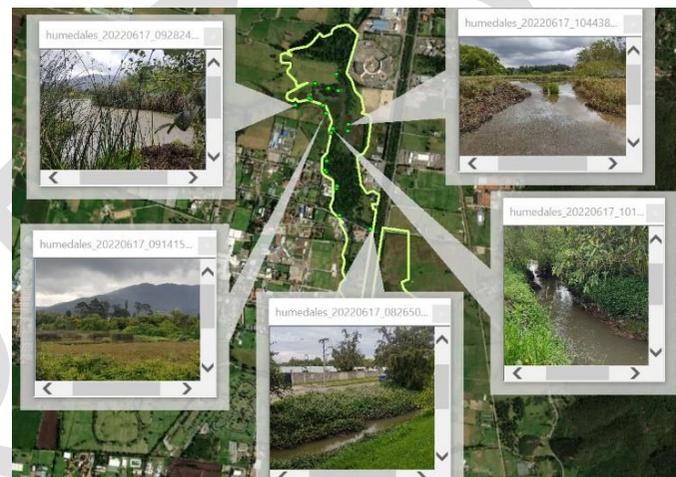
Figura 5. Resultados fotográficos de la visita de campo al humedal Torca Guaymaral.

La mayor parte del espejo de agua del humedal se encuentra colonizada por el buchón de agua o *Eichhornia crassipes*, esta especie prolifera bastante rápido e impide el crecimiento de otras plantas, además al cubrir el espejo de agua afecta la concentración de oxígeno disuelto en el agua y las especies animales que viven en este ecosistema [36], razón por la cual se realiza limpieza continuamente a humedal.

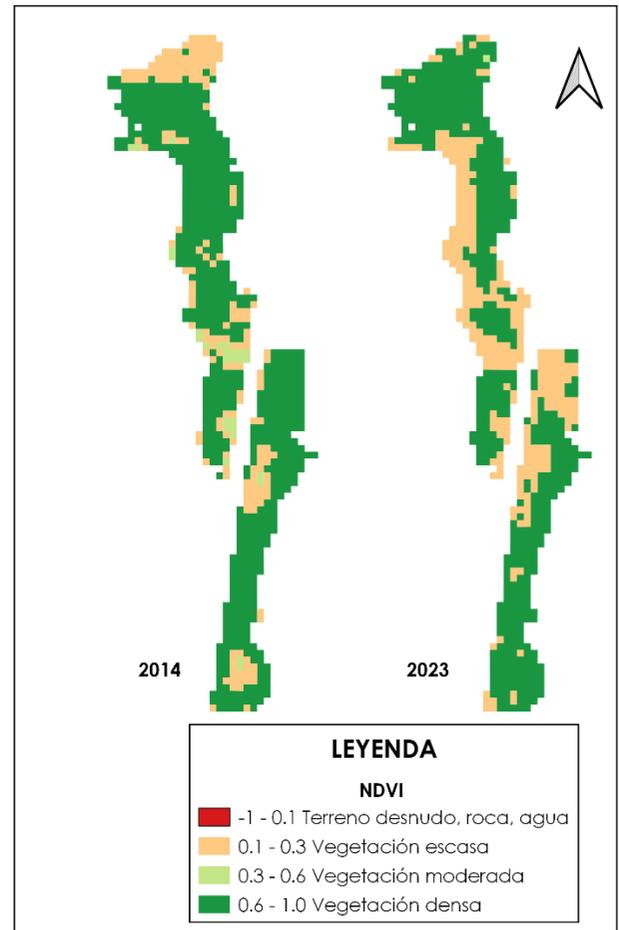
Figura 6. Índice NDVI para los años 2014 y 2023 en el humedal Torca Guaymaral

Los resultados se caracterizan por la predominancia de una vegetación densa y saludable con 60.689 (Ha) en 2014, resultado justificado por la presencia de arbustos en el humedal además de las condiciones normales de las herbáceas, las cuales suelen ser densas. En este año se presentó el mejor comportamiento, puesto que para el 2023 la vegetación saludable tuvo una disminución del 9.25 %, al igual que la vegetación moderada en un 3.042 %, mientras el tipo de vegetación escasa aumentó en un 12.28 %. La representación se muestra en la **Figura 6**.

El NDVI para los periodos de 2014 y 2023 no arroja valores negativos, los valores mínimos son de 0.1, lo cual indica que no hay presencia de agua visible en el humedal en la serie temporal, esto debido a la presencia de herbazales inundables y macrófitas identificadas en la visita de campo, esta lectura en época de abundancia vegetal, dificulta la interpretación de las zonas acuáticas por el índice utilizado [37]. Tampoco se identifican las zonas de limpieza realizadas en el 2022 en las imágenes resultantes del 2023.

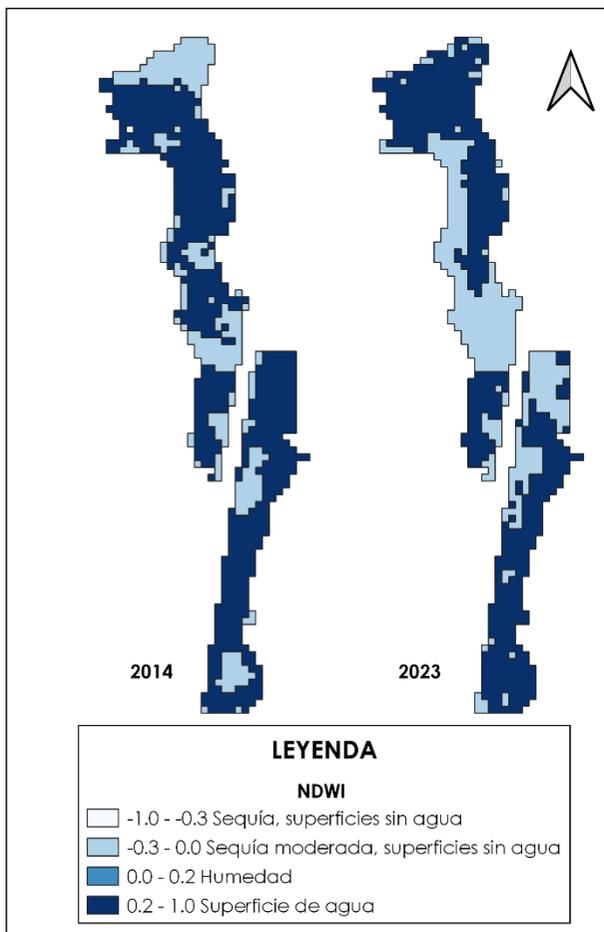
Figura 7. Índice NDWI para los años 2014 y 2023 en el humedal Torca Guaymaral

Se puede observar que los rangos altos del NDWI (0.2-1.0), tienen mayor porcentaje de área en el 2014 que en 2023, presentando una disminución del área húmeda en un 7.312 %, tendencia contraria para las superficies terrestres que

presentan un aumento del 7.319 %. La **Figura 7** presenta los resultados del NDWI.

Por su parte, el cuerpo de agua detectado en la zona de estudio a través del índice NDWI para el mismo periodo de tiempo, varía en un rango de -0.3 a 1.0, muchos de los valores altos en el resultado corresponden al contenido de agua en la vegetación predominante, siendo este índice sensible a dichas características de la vegetación [38]–[41]. Los valores negativos representan zonas terrestres con poca humedad.
