Depremde Tasarım Faktörünün Rolü ve Yerel Malzemelerle Yapısal Yenileme: İran-Bam Kentindeki Büyük Depremde Kültürel Mekânların Kırılganlığı

The Impact of Design Factors and Structural Renovation Using Local Materials: The Vulnerability of Bam's Cultural Spaces in the Great Earthquake

Citation: Yazıcıoğlu Halu, Z., Bozorgi, S. & Alahverdi, P. (2023). The Impact of design factors and structural renovation using local materials: The vulnerability of Bam's Cultural Spaces in the great earthquake. *Journal of Architectural Sciences and Applications*, 8 (Special Issue), 471-486

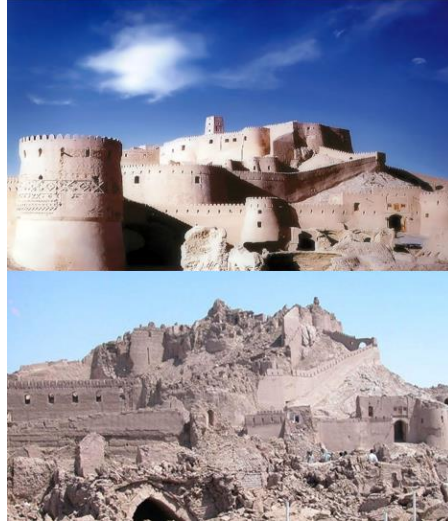
Şekil 2. Arg-ı Bam depremden önce (üst fotoğraf) ve sonra (alt fotoğraf) (Nejati, 2008)

Orijinal işlevleri, mimari unsurları ve canlandırıcı manzarasıyla Arg-ı Bam (Bam Kalesi), İran antik kentlerinin ansiklopedisi olarak kabul edilebilir (Şekil 2). Arg-ı Bam, konut yapıları, camiler ve diğer dini merkezleri, okullar, hamam, spor salonu, kervansaray, çarşı, kahvehane, kışla, idari ofisler, geçitler ve yollar dâhil olmak üzere bir İran şehrinin tüm tipik alanlarını içermektedir (Şekil 3 ve 4).

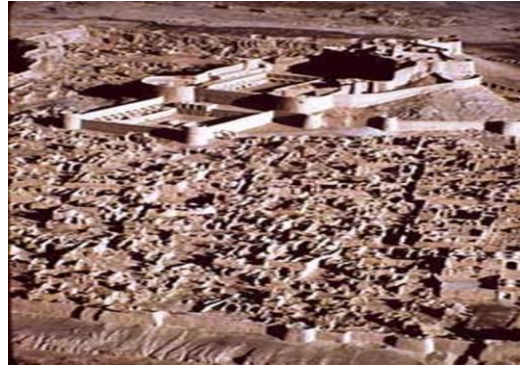
Şekil 3. 1977'deki büyük onarımdan önce Arg-ı-Bam'dan hava fotoğrafı (Manafpour, 2004)

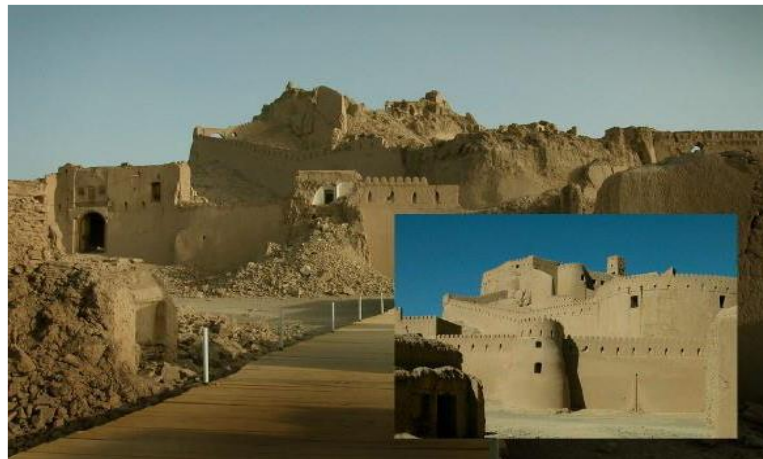
Şekil 4. Arg-ı Bam üst kalesi depremden önce (ön fotoğraf) ve depremden sonra (arka fotoğraf) (Mokhtari ve Shad, 2008)

Arg-ı Bam'de 2003 yılındaki depremin sebep olduğu yıkımın literatür taramasında tespit edilen nedenleri ile insan kaynaklı faktörler arasındaki ilişkiyi ve dini ve kültürel mekanların her birinin yıkım düzeyi üzerindeki etkisini incelediğimizde: İnşaat malzemelerinin yapıları gereği yeterli desteği sağlayamaması, yapıların mukavemetinin zamanla azalmış olması ve önceki restorasyonlarda uygun

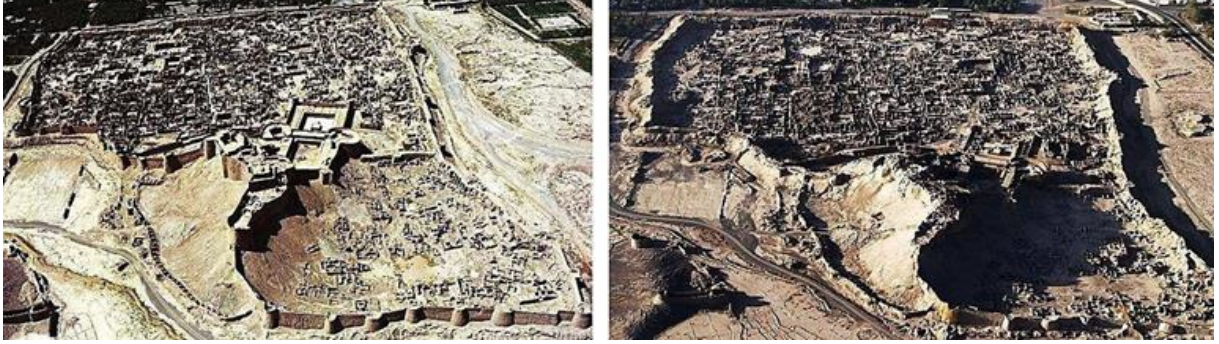
Şekil 5. (a) Arg-ı Bam Kalesi (depremden önce); (b) (depremden sonra) (Mokhtari ve Shad, 2008)

olmayan malzeme kullanımı, Bam kalesinin depremde büyük hasar görmesine neden olmuştur. Daha önce yapılan restorasyonlarda, bazı bölümler yetersiz desteklenmiş, yapılar sağlamlaştırılmamış ve uygun olmayan malzemeler kullanılmıştır (Şekil 5a, 5b). İnşaat kalitesi yönünden değerlendirildiğinde, asıl etkenin binanın uzun süre verimli bir koruma ve restorasyon programına dahil edilmeden kendi haline terk edilmiş olmasıdır (Şekil 6a, 6b). Nüfus yoğunluğu, kat sayısı ve bina yoğunluğu yönünden değerlendirildiğinde, bu yapının, diğer kentsel yapılardan uzakta bulunması sebebiyle, bu etkenlerin bu yapının depremdeki yıkım miktarını etkilemediği görülmektedir (Şekil 7a, 7b, 8, 9).

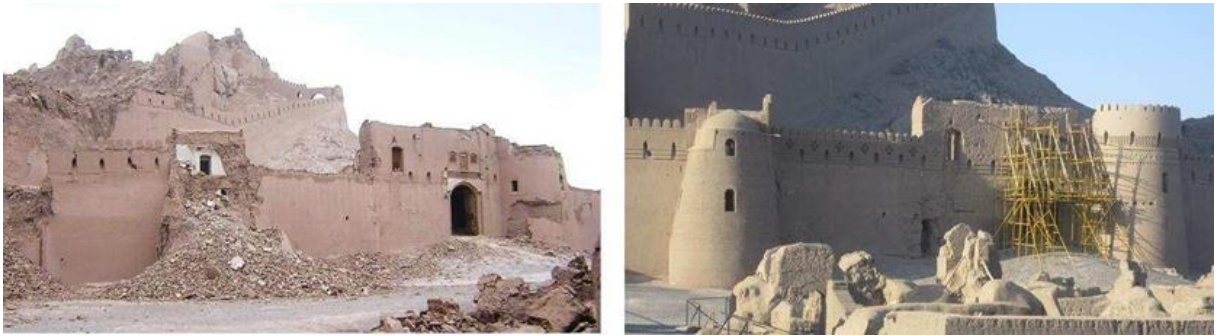
Şekil 7. (a) 2003 Bam depremi sırasında Bam Kalesi'nin ikinci kapısı ve çevresindeki kuleler; (b). Deprem sonrasında restorasyon aşamasında Bam Kalesi ve kuleleri, (Bam3DCG, 2016; Rouhi, 2017)

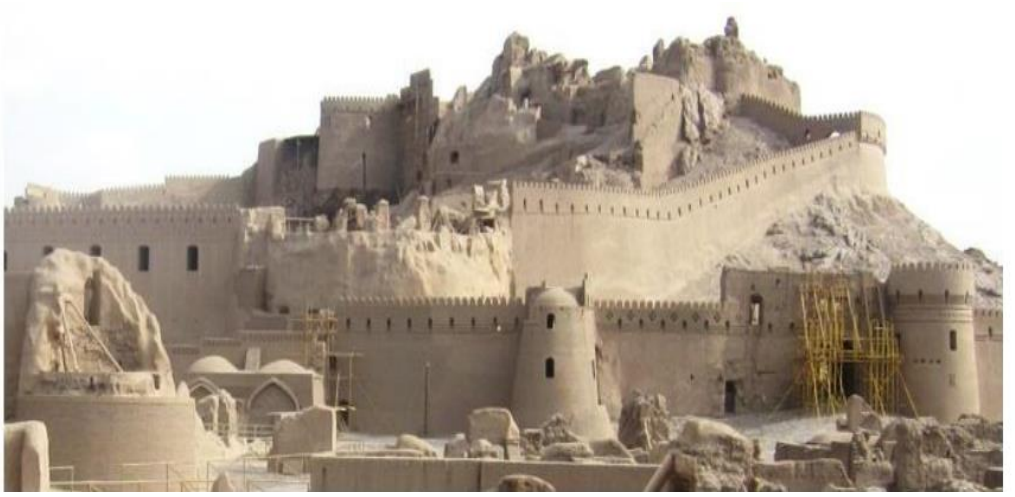
Şekil 8. Bam Kalesi'nin ikinci kapısı ve kulelerin deprem sonrasında restorasyon aşaması (Rouhi, 2017)

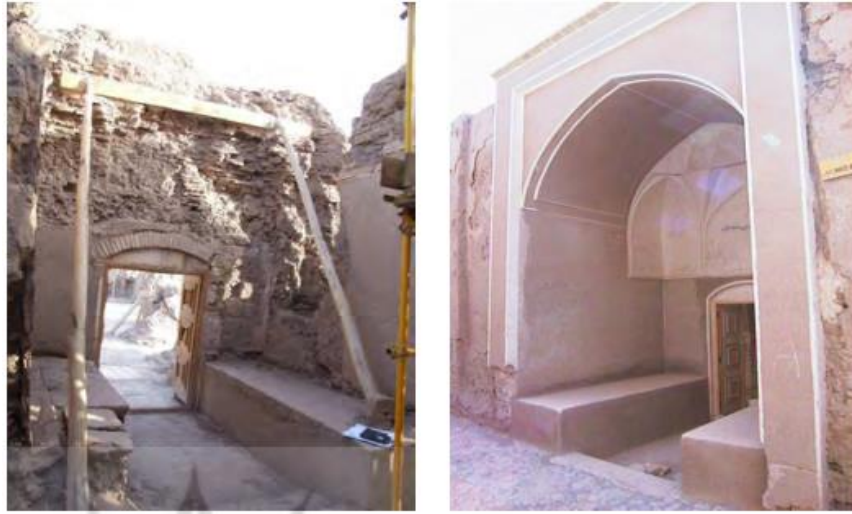
Şekil 9 (a) Ulu Caminin deprem hasarlı kapısı; (b) Ulu Caminin kapısının restorasyon sonrası görünümü (UNESCO World Heritage Center, 2004; Rouhi 2017)

Ulu Camii'de deprem ile insan kaynaklı faktörler arasındaki ilişkiyi ve bunların dini ve kültürel mekânların her birinin yıkım düzeyi üzerindeki etkisini incelediğimizde: İnşaat malzemeleri yönünden deprem öncesi restorasyon için iri samanlı kalitesiz kil kullanılması nedeniyle bu yapı yeterli dayanıma sahip olamamıştır ve yapının büyük bir bölümü depremde yıkılmıştır (Şekil 9a, 9b).

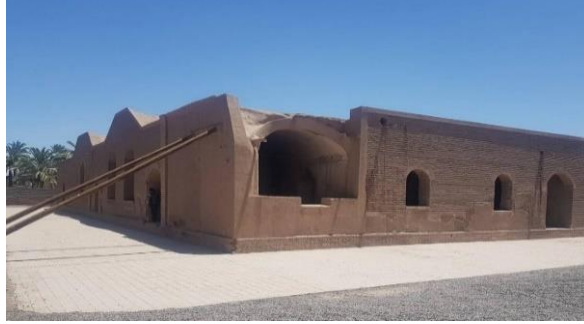
Şekil 10. Hanasayi Fabrikasının Depremden Sonra Duvarlarının Güçlendirilmesi (Hasani, 2020)

2003 depreminde yapının yaklaşık %30'u ayakta kaldığı görülmüş olan yapı günümüzde restore edilmiş durumdadır (Şekil 10.) Hanasayi fabrikası ile insan kaynaklı faktörleri arasındaki ilişkiyi ve bunların dini ve kültürel mekânların her birinin yıkım düzeyi üzerindeki etkisini incelediğimizde:

İnşaat malzemesi yönünden, binanın ana gövdesi tuğla cephele ham kilden yapılmıştır. Sıkıştırılmış kilin kullanılması sebebiyle depremlere karşı görece yüksek dayanıma sahiptir.

İnşaat kalitesi bağlamında değerlendirdiğimizde, deprem öncesinde binaya olası hasarlara karşı eklenmiş olan dış arka duvar binanın deprem dayanıklılığını önemli ölçüde artırmıştır.

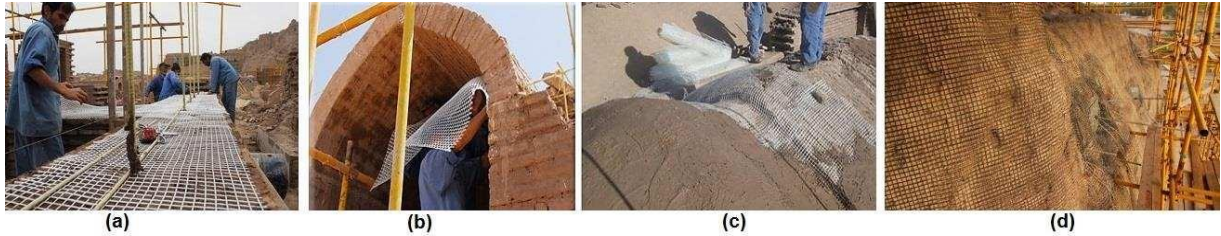
Şekil 11. (a) Kerpiç duvarların dikey olarak fiberglas çubuklarla güçlendirilmesi ve kerpiç duvarların yatay olarak fiberglas ağlarla kaplanması; (b ve c) kerpiç çatıların iç ve dış kısımlarının cam elyaf ağların döşenmesi yoluyla stabilizasyonu; (d) 1 No'lu Kule'nin cephesinin fiberglas ağlarla stabilize edilmiş hali. (Aveta, Marino ve Rouhi, 2017)

Sahada kullanılan ilk yöntemde harçların nasıl olması gerektiği üzerinde durulmakta ve yeni harç karışımları denenmektedir. Bu harçların doğru zamanda ve doğru enjeksiyon tekniği ile uygulanması amaçlanmaktadır. İkinci yöntemde ise, büyük çatlakların dikilmesi ve sabitlenmesi için germe elemanları ve enjeksiyon malzemelerinin kullanıldığı belirtilmektedir. Üçüncü yöntem, kerpiç duvarların dikey fiberglas çubuklarla güçlendirmesini içermektedir. Dikey olarak yerleştirilen fiberglas çubuklar zemine beton ankrajlarla bağlanır. Bu uygulamada, 100 cm ara ile 10 cm genişliğinde kazılar yapılmış olup, çukurların derinliği zemin seviyesinden 1,5 metre aşağıdadır. Sondaj delikleri kil süspansiyonu ile doldurulmuş ve duvarların en yüksek kısmına düşey ankrajlar bağlanmıştır. Dördüncü yöntem, kerpiç duvarların cam elyaf ağlarla yatay olarak kaplanmasıdır. Bu durumda, her 0,50 m yükseklikte, duvardaki yatay bağlantıya bir cam elyaf ağ tabakası yerleştirilmiştir. Buna ek olarak, dikey ankrajlara yatay bir fiberglas çubuk sabitlenmiştir (Şekil 11). Beşinci Yöntem, Kerpiç çatıların ve cephelerin cam elyafı ağlarla kaplanmasıdır. Kerpiç çatı ve cephelerin iç bütünlüğünün iyileştirilmesi için kerpiç cephe ve enine kemerler ile tonoz sectroidlerinde de aynı fiberglas file uygulanmış ve yatay derzlerde kullanılmıştır. Sonrasında, geleneksel kerpiç yüzey kaplaması kafesleri ile kaplanmıştır.

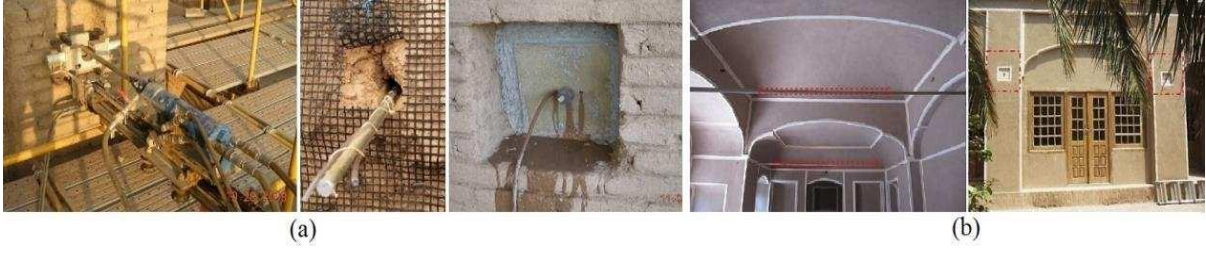
Şekil 12. (a) Arg-i-Bam 1 No'lu Kule'de bağlama ve ankraj işlemi ve (b) Bam Kalesi'ndeki Sistani Evi'nde bağlantı çubuklarının bağlanması ve ankraj ile duvar-çatının iç takviyesi (Aveta, Marino ve Rouhi, 2017).

Altıncı yöntemde, zemin altına dairesel kesitte kirişler döşenerek ve polipropilen borular kullanılarak kil duvarların sismik direnci arttırılmaya çalışılmıştır. Kemerleri taşıyan kolonların yüksekliğinde altı fiberglas çubuktan bir halka kiriş yapılarak ve borular kemer yaylarına uyarlanarak kemerler desteklenmiştir. Bu yöntemde tuğlaları yapıştırmak için non-invasiv, yani daha az yıkıma ve müdahaleye ihtiyaç duyularak binaları ve yapıları onarmak, değiştirmek ve iyileştirmek için bir dizi yöntem ve teknolojiyi kullanılmıştır Böylelikle tuğlalara açılan küçük deliklere fiberglas bağlantılar yapılmış ve böylelikle yatay bağlantılarla yapı güçlendirilmiştir.

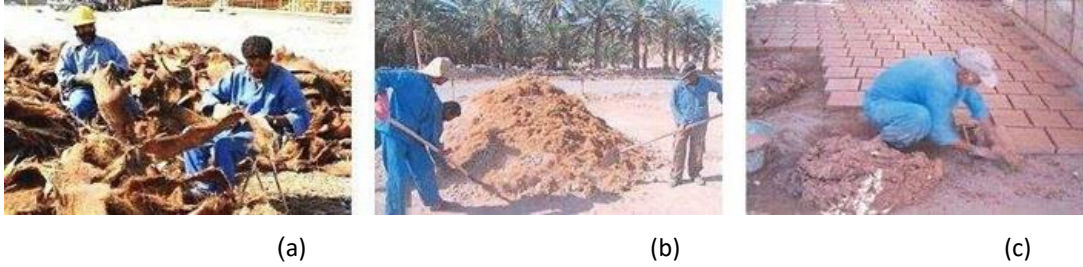
Şekil 13. (a)(b)(c) Bam Kalesi'nin atölyesinde palmye lifleri ile güçlendirilmiş kerpiç üretim süreci (Mokhtari ve Shad, 2008)

Deprem sonrasında restorasyon çalışmalarına dahil olan Dresden Teknik Üniversitesi'nden bir ekip, farklı malzemeler üzerinde bir dizi test yaptıktan sonra, kerpiç tuğlaların güçlendirilmesi için uygun yerel malzemenin, yakın çevrede kolayca bulunan, hurma lifleri olacağını önermiştir (Şekil 13 a, b, c). Yapılan testler sonrasında, palmye lifleri ile güçlendirilmiş kerpiç tuğlaların sıkıştırma ve çekme mukavemetinde önemli bir artış olduğu kanıtlanmıştır (Mokhtari ve Shad, 2008; Nejati, 2008).

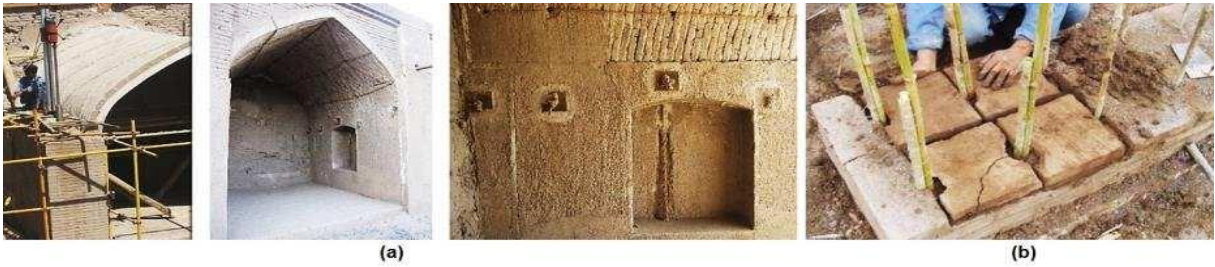
Şekil 14. (a) Hurma halatlarının yerleştirilmesi için kerpiç duvarın delinmesi ve halatların taşıyıcı duvarların içinden geçişi (b) Duvarların içine yerleştirilmiş bambu örnek modelleri (Rouhi, 2017).

Arg-ı Bam'de eğilme direncini artırmak için, yapının mevcut germe elemanlarına 'hurma ipi' yerleştirilerek zemine bağlanmıştır. Şekil 14 (a)'da 150 cm. derinlikte düşey elemanların yerleştirilmesi ile palmye halatlarının bu elemanlara bağlanması görülmektedir. Düşey elemanlar, ana duvarların ortasındaki zorunlu noktalarda aralıkları 60 cm'ye düşecek sıklıkta yerleştirilirken, maksimum aralıkları 110 cm. olacak şekilde belirli bir hat boyunca yerleştirilmiştir (Şekil 14 b).
