Bruno Phalip, loin des chantiers battus, un autre discours

Regards croisés du géographe et de l'archéologue du bâti sur l'état de santé du patrimoine médiéval du Massif central

Marie-Françoise André et Bruno Phalip

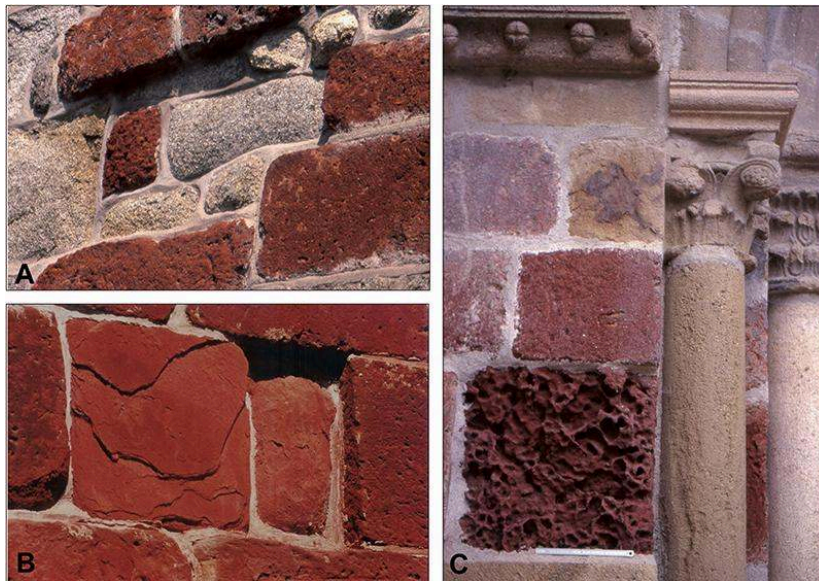
Fig. 2. Formes de dégradation du patrimoine médiéval : A. Désagrégation granulaire des granites leur donnant un aspect émoissé, église de Saint-Dier-d'Auvergne, Puy-de-Dôme, XII^e siècle ; B. Desquamation des grès rouges du chevet de l'église Saint-Pierre de Collonges-la-Rouge, Corrèze, XII^e siècle ; C. Alvéolisation d'une pierre remployée, Saint-Jacques-le-Majeur, Villefranche-d'Allier (cl. M.-F. André).

granitique un aspect émoissé, une forme convexe, qui contraste – par exemple sur les murs de l'église polychrome de Saint-Dier d'Auvergne – avec la surface lisse des pierres rouge sombre issues des cuirasses ferrugineuses du Sidérolithique (Fig. 2A).

- 6 *La desquamation* est le détachement de fines écailles millimétriques parallèles à la surface externe des pierres, le terme d'écaillage étant réservé au décollement de plaques d'épaisseur centimétrique. Desquamation et écaillage se rencontrent dans une grande diversité de matériaux de construction (grès, granites, basaltes, calcaires, etc.). Les grès rouges de l'église Saint-Pierre de Collonges-la-Rouge (Corrèze) en offrent une excellente illustration (Fig. 2B).
- 7 *L'alvéolisation* consiste en la formation de cavités, centimétriques à pluridécimétriques, qui peuvent transformer l'épiderme de certains monuments en une véritable « dentelle de pierre ». C'est notamment le cas à l'église Saint-Jacques-le-Majeur de Villefranche-d'Allier où une pierre de parement en grès rouge complètement alvéolisée a fait l'objet d'un remploi (Fig. 2C).

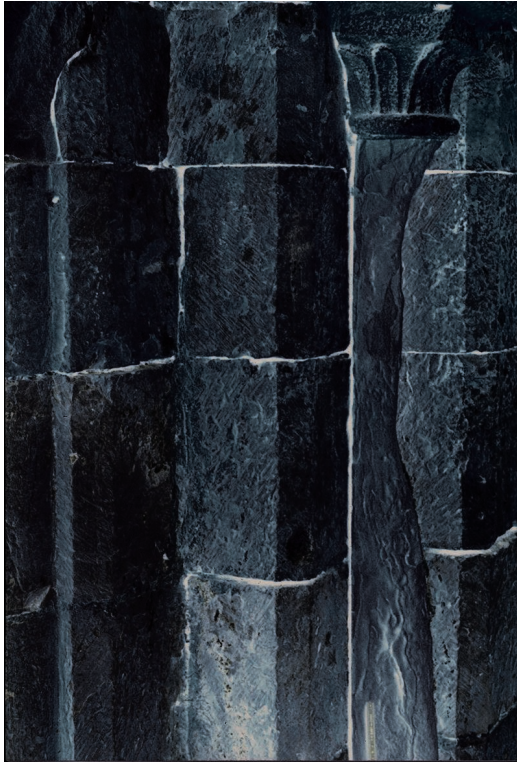
Fig. 4. Desquamation des grès micacés de l'église d'Estivals, Corrèze. Par comparaison, on notera la bonne tenue du chapiteau en calcaire oolithique (cl. M.-F. André).

- 9 Dans les cas les plus aigus (église d'Estivals, Corrèze), la desquamation des grès peut affaiblir les piédroits au point d'en menacer la stabilité (cf. *infra*, Fig. 4).

- 12 Le niveau d'efficacité des agressions atmosphériques dépend très largement de la nature et des propriétés des pierres en œuvre (composition chimique, résistance mécanique, porosité, etc.). C'est ainsi que les roches carbonatées sont sensibles à la dissolution, contrairement aux roches de socle, siliceuses et finement cristallisées. Certains granites sont toutefois affectés par l'arénisation, désagrégation sableuse qui affecte préférentiellement les granites bien pourvus en micas noir (biotite) ou vert (chlorite), véritables « maillons faibles » d'une roche par ailleurs connue pour sa résistance et utilisée à ce titre pour la fabrication des pierres tombales. Dans les grès, c'est la nature du ciment unissant les grains qui constitue la variable la plus déterminante : les ciments siliceux et ferrugineux sont généralement un facteur de résistance, les ciments argileux, glauconieux et calcitiques, un facteur de grande vulnérabilité. En témoigne l'ampleur de la desquamation subie par les grès micacés des piédroits du portail sud de l'église d'Estivals, en Corrèze (Fig. 4).

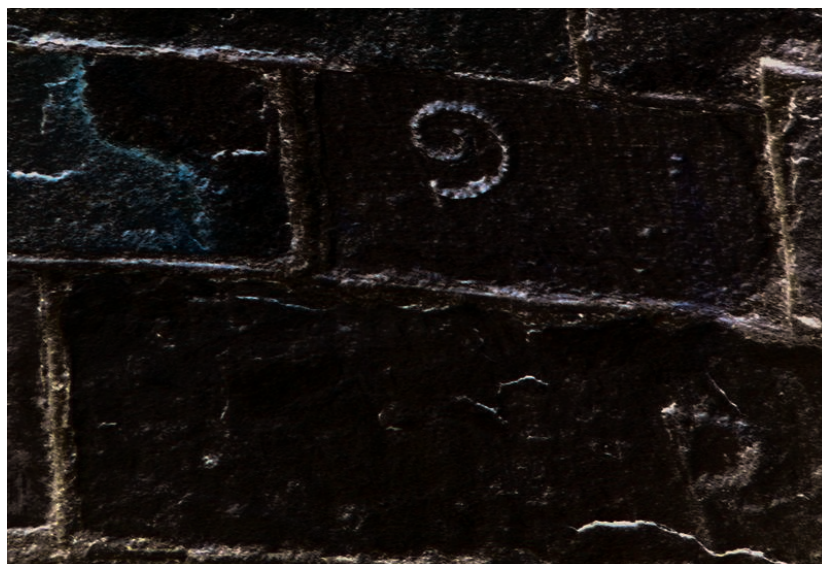
Fig. 9. Beaulieu-sur-Dordogne (Corrèze), chevet du XII^e siècle : carreau en grès taillé « dans le lit » muni d'un signe lapidaire (G oncial) et layé (sillons faiblement conservés) ; les autres carreaux sont « en délit » et desquamés (cl. D. Morel).
