# Un Paradis perdu. Restaurer ou les effets de l'intervention humaine sur le cours du temps – à propos de quelques réalités monumentales (France, Cambodge)

Programmes interdisciplinaires MSH « TECHNÈ » et « CITADEL »

**Bruno Phalip, Marie-Françoise André, Franck Vautier, Olivier Voltaire, Erwan Roussel, David Morel, Mhammed Benbakkar et Christophe Constantin**

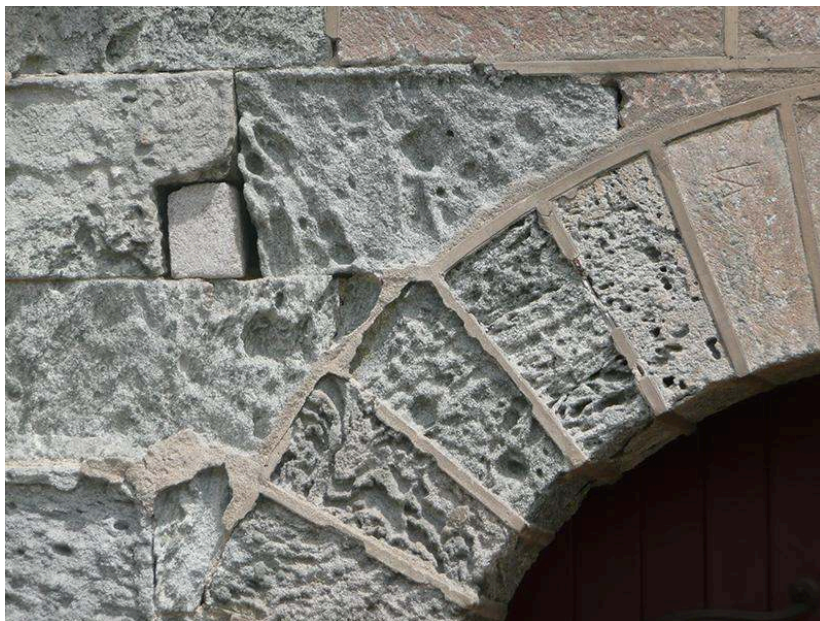
Fig. 1. Phénomènes d'altération des gneiss sur la façade occidentale de l'abbatiale Saint-Sébastien, Manglieu (63). Surfaces de référence avec patine rouille et signes lapidaires à droite (cl. M.-F. André).

- 10 En Auvergne, l'étude de l'impact des restaurations récentes sur une façade du milieu du XII<sup>e</sup> siècle à Manglieu, près d'Issoire et de Sauxillanges, a été motivée par l'existence de phénomènes d'altération anormalement développés dont la localisation, bien au-dessus des remontées capillaires, ne laissait pas d'interroger (Fig. 1).

matérialisée par la couleur bleue. Cette érosion est la conséquence de l'unique possibilité de cheminement des eaux capillaires vers les gneiss médiévaux poreux situés au-dessus des granites, avec pour résultat une forte altération des surfaces de parement par arénisation, desquamation et alvéolisation (cf. *supra*, Fig. 1).

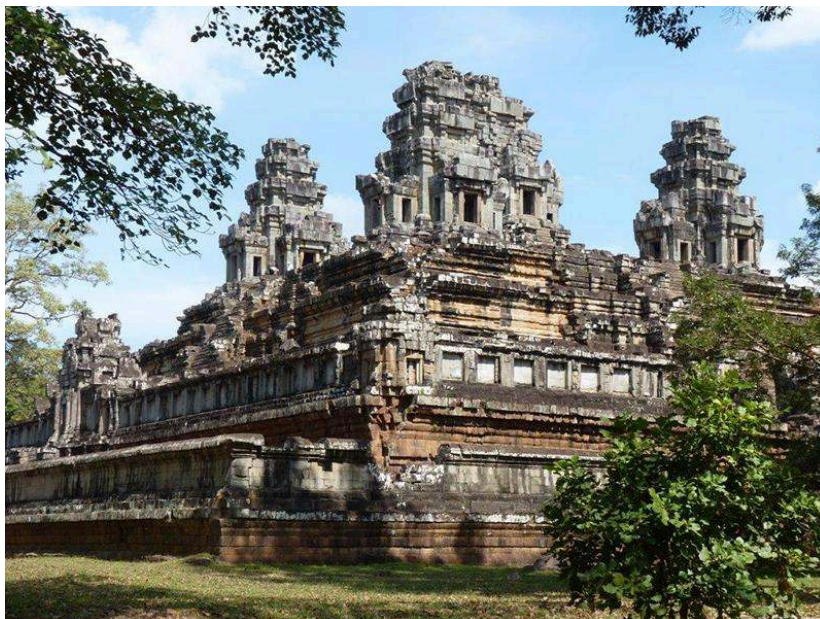
Fig. 5. Angkor (Cambodge), temple de Ta Keo, vue générale (cl. B. Phalip).

- 19 L'intervention des restaurateurs y fut très modeste, sans remontages visibles, ni apports de matériaux exogènes. En dehors de l'architecture générale de ce temple montagne aux hautes tours, le site est connu pour ses murs de terrasses aux sculptures couvrantes, en tapis, dont une partie seulement a été réalisée, laissant d'autres faces en cours de taille, ou simplement épannelées. Les architectes et archéologues de l'EFEO Jacques Dumarçais, Guy Nafilyan et Bernard Philippe Groslier y ont conduit dans les années 1960-1970 des relevés exhaustifs du temple et constitué une couverture photographique des parties sculptées des terrasses. Chacune d'elle comprend un épais socle formant plinthe, des murs aux modénatures sculptées complexes de boudins, de rubans, de doucines et de reliefs en talon inversé, mais aussi de corniches formant gouttières et larmiers (Fig. 6 et 7). Des parties planes formant bandeaux réguliers rentrants font donc suite à des parties en relief et s'achèvent en étant surmontées par d'importantes corniches sommitales largement débordantes.

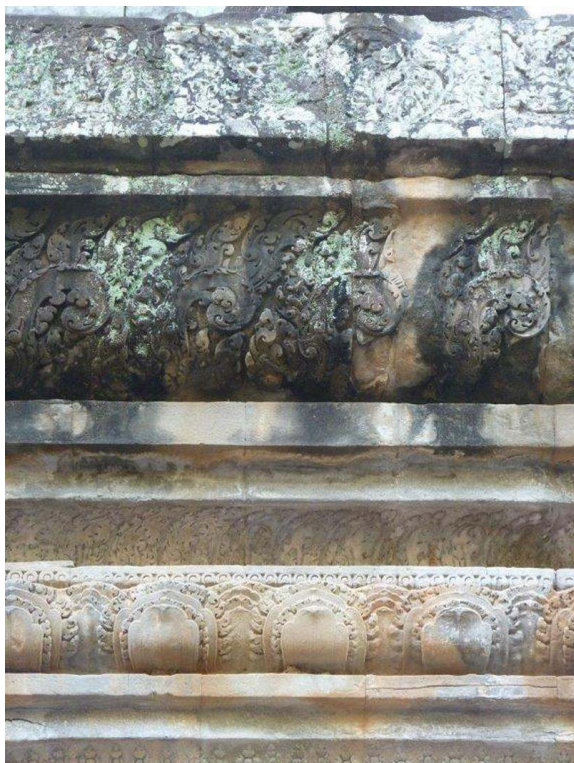
Fig. 6. Temple de Ta Keo, détail, mur de terrasse aux sculptures couvrantes, corniche haute, doucine, frise de pétales de fleurs de lotus, arêtes (cl. B. Phalip).

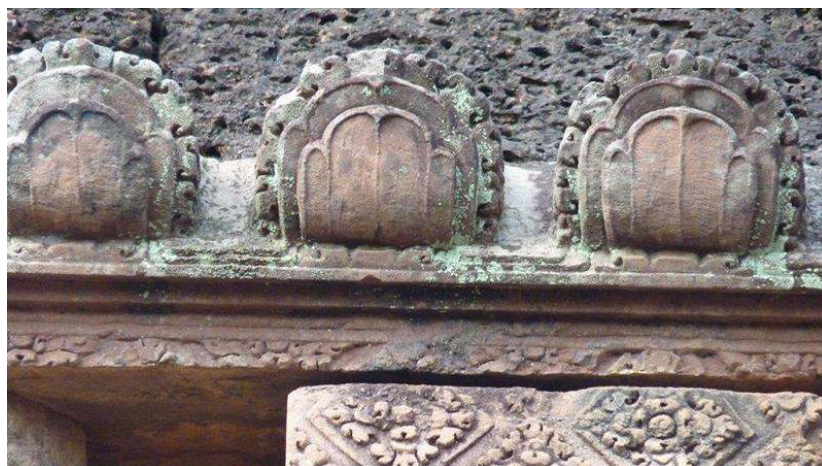
Fig. 9. Banteay Srei (Cambodge), détail d'une corniche dotée de pétales de fleurs de lotus, face exposée, lichens en arêtes et canaux d'écoulement entre pétales, oxydation manganique et cyanobactéries en larges surfaces (cl. B. Phalip).

- 22 Les maçonneries sont d'autant plus progressivement disloquées qu'elles sont assemblées à sec, dépourvues de joints de mortier de chaux agissant comme autant de joints de dilatation. Observées en coupe, les pierres laissent toujours apparaître des fissurations organisées de manière parallèle aux surfaces planes ou de façon concentrique autour des boudins (ou tores) sculptés, comme s'il s'agissait d'un écho fossilisé en profondeur des lignes ou ondes d'impacts créés par les outils (broches). Pour chaque surface sculptée, les effets seront différenciés. Même placés verticalement, les reliefs plats finement gravés retiennent l'eau en réservoirs mis en connexion par des fissures formant autant de petits canaux. En limite de corniches, des arêtes forment gouttières ou larmiers, avec de profondes extensions par le dessous en remontées d'eau par capillarité. Cette eau-là est à la fois lente quand elle est retenue et rapide quand elle s'égoutte. Lorsqu'elle n'est pas bue par la pierre, par larges nappages, l'eau tend à un effet « rivière méandreuse » ou « ruisseau paresseux » qui cherche des chemins de fuite et tombe sur des surfaces en nombreuses éclaboussures. Une nouvelle fois, des eaux rapides et des eaux lentes interagissent sur des reliefs sculptés après leur mise à nu par les restaurateurs ayant dégagé les ruines, accélérant le vieillissement de leur épiderme. Le temple en grès rose de Banteay Srei (seconde moitié du X<sup>e</sup> siècle), intelligemment restauré par les services français au début du XX<sup>e</sup> siècle (1931-1936) et dégagé de la forêt, pourrait contredire les conclusions de l'étude de Ta Keo attribuant au dégagement du temple de la forêt la responsabilité de son érosion accélérée. Bien que ne possédant plus son couvert forestier, Banteay Srei présente en effet des motifs sculptés parfaitement conservés. Cette « anomalie » s'explique par la très grande qualité de sa pierre de construction : un grès rose très quartzueux, blindé d'oxydes de fer, moyennement poreux mais se ressuyant très vite après les averses. Tout l'opposé du grès de Ta Keo, très poreux et retenant l'eau entre les feuillets de ses argiles, doté en outre d'un ciment calcitique soluble et d'abondants micas noirs sensibles à l'hydratation. La restauration bien comprise et la résistance des grès contribuent donc efficacement à la pérennité d'un édifice de petites dimensions, modeste en élévation, en dépit de la disparition de la forêt. Mais si la qualité de la pierre a permis au temple d'« encaisser » relativement bien son dégagement et de conserver les détails de son

ornementation, son grès rose commence à être atteint de la « maladie noire » provoquée par une oxydation manganique, apparue précisément depuis la disparition du parapluie forestier protecteur (Fig. 9).

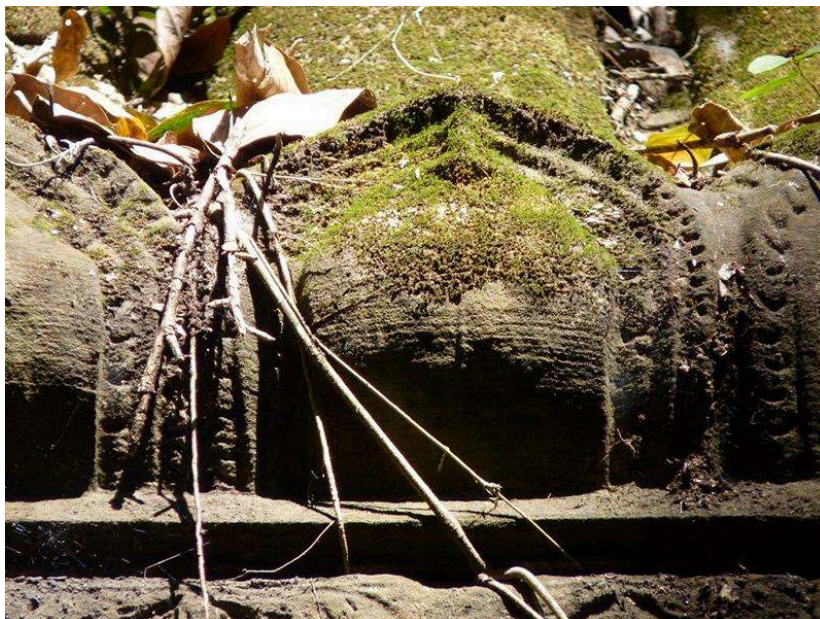
Fig. 10. Beng Mealea (Cambodge), détail d'une corniche dotée de pétales de fleurs de lotus bien conservés, lichens et mousses en arêtes et larges surfaces (cl. B. Phalip).

- 23 Plus éloigné d'Angkor Vat, et construit dans les mêmes grès tendres que Ta Keo, le temple de Beng Mealea (milieu XII<sup>e</sup> siècle) n'est pas dégagé de sa végétation. Sous forêt, ses reliefs sont couverts de lichens et de mousses (Fig. 10). Sans contenir totalement l'usure chimique, la végétation accompagne un très lent vieillissement des matériaux de construction de ce temple « horizontal » qui se différencie des temples « montagne » comme Ta Keo. La forêt constitue ici un écran régulateur en recouvrant l'essentiel des structures bâties, protégées ainsi des grands écarts de température et des précipitations. À Beng Mealea, comme à Banteay Srei, l'altération des matériaux est à peine quantifiable, tant la présence d'un biofilm et celle du couvert forestier sont ici efficaces.
