基于多源遥感数据的高位滑坡特征分析

Analysis of high-position landslide characteristics based on multi-source remote sensing data: A case study of the Yanwo Village landslide in Rongshan Town, Lizhou District, Guangyuan City

基于多源遥感数据的高位滑坡特征分析 ——以广元市利州区荣山镇岩窝村滑坡为例

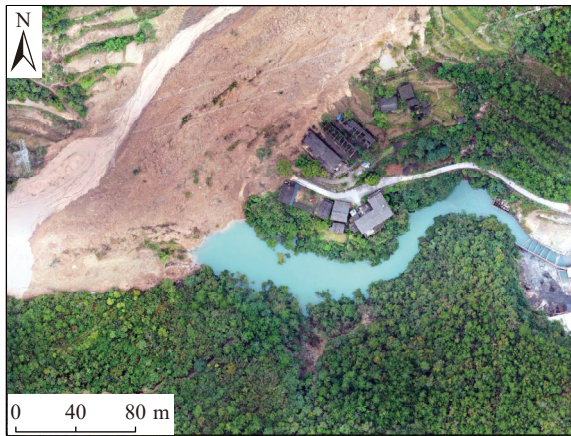
内部应力释放剪切坡体形成(图 7)。滑坡舌前缘堵塞寺沟河,形成堰塞湖,水面最宽处约 40 m,回水长度约

400 m, 水深约 5 m(图 8)。

图 8 滑坡前缘堰塞湖

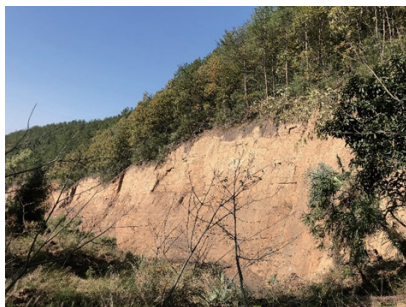
据调查测量,“10·6”岩窝村滑坡导致后缘形成滑坡后壁和直立陡坡。滑坡后缘水平位移累计高达 5~10 m,垂直位移累计达 20~30 m,目前形成的后壁为一近直立砂岩夹粉砂岩的斜坡,坡度 70°~90°(图 9),坡体表面岩体节理裂隙发育,发育多组优势节理面。

图 9 滑坡后壁直立陡坡照片

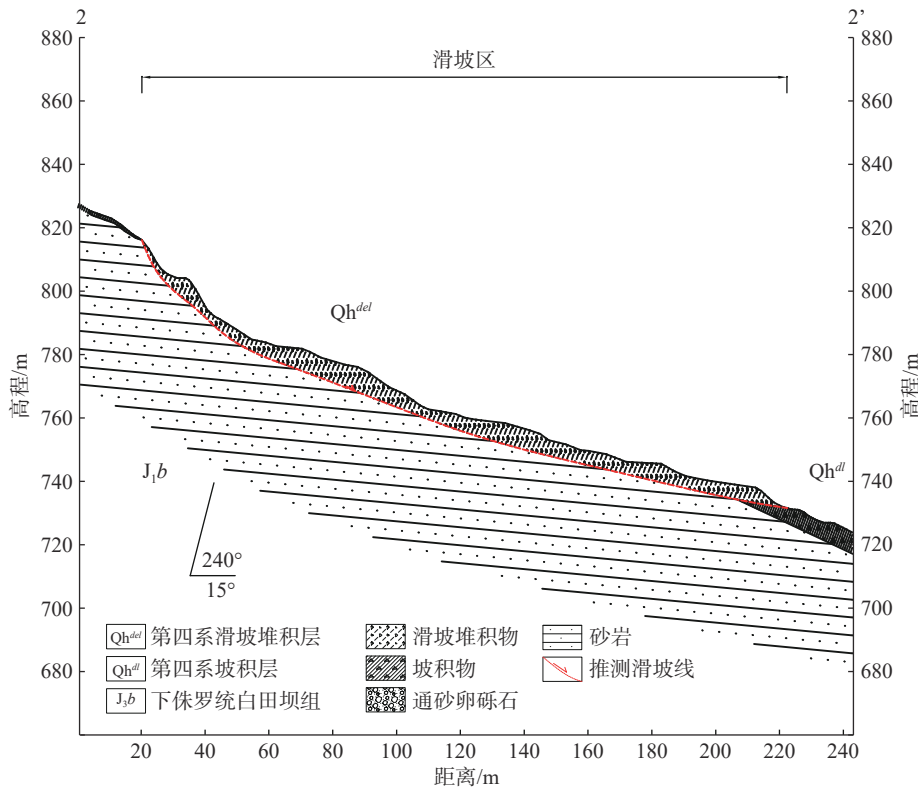
2-2'剖面(图 12)与 1-1'剖面坡形相似,但斜坡整体

坡度相对较大,坡度约为 30°,其中后壁以上斜坡坡度约 40°,滑坡区宽度约 162 m,坡度约 25°,前缘斜坡坡度约 30°。斜坡上部陡,中部缓,下部又变陡,滑坡区堆积滑坡松散体,下部坡体提供有利的地形,滑坡区又成为前缘滑坡继续滑动的物源。

图 12 2-2'纵剖面

2-2'剖面(图 12)与 1-1'剖面类似,斜坡上陡下缓,存在滑坡风险。由于 2-2'剖面与 1-1'剖面计算参数相同,边界条件相似,坡形也类似,因此两个剖面的安全系数较接近。从计算结果看,2-2'剖面滑坡体安全系数为 0.91,也小于正常工况下的安全系数 1.35。坡体同样不稳定,滑坡区不稳定,前缘会被掩埋。

通过 2 个剖面的稳定计算分析,滑坡后部目前处于不稳定状态,暂时未滑动。未来在地震、降雨或人类活动的影响下,坡体难以保持平衡状态,可能会重新滑动,产生新的灾害。
