甘肃灵台县南店子滑坡活动特征及成因分析

Characteristics and causes of Nandianzi landslide in Lingtai County, Gansu Province

摘要: 2021年10月3日甘肃灵台南店子发生大型推移式黄土—泥岩接触面滑坡, 因成功预警而未造成人员伤亡。为探明南店子滑坡发生机理, 对滑体地形地貌、地层岩性、水文地质条件以及人类工程活动等进行了基础调查, 根据滑坡裂缝发育特征和差异, 将该滑坡体分为5个滑块, 并对每个滑体特征进行深入研究, 定性定量分析了不同滑坡部位的具体滑动情况, 并为滑坡分级分块的客观合理性和滑坡机理分析进一步提供证据。最终分析得出滑坡灾害的发生主要是: (1) 斜坡中下部和坡脚抗滑段不合理的大规模挖坡取土等人为活动使斜坡变陡、抗滑力减小; (2) 坡面洼坑, 导致排水不畅, 长期大量入渗软化了岩层接触面, 降低了斜坡的稳定性; (3) 长时间的强降雨。研究成果对于相似区域监测预警、风险评价和工程治理工作具有很好的借鉴意义。

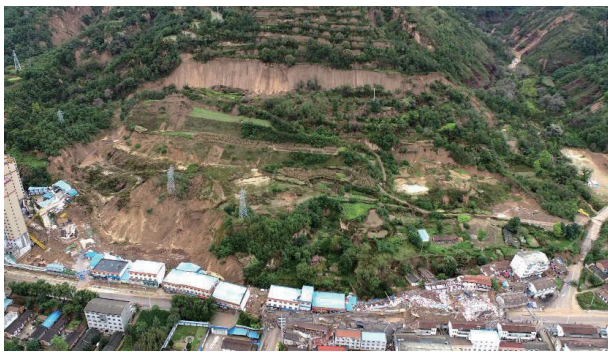
2021年10月3日22时,甘肃省灵台县城达溪河右岸的中台镇南店子村因暴雨引发大型推移式黄土—泥岩接触面滑坡灾害,体积约 $3.65 \times 10^6 \text{ m}^3$ (图1)。滑坡破坏房屋443间、G244国道等道路450 m和10千伏输电线路500 m,农田 $73.9 \times 10^4 \text{ m}^2$,直接经济损失7970万元。由于预警及时,未造成人员伤亡,被评为2021年度全国地质灾害成功避险十大典型案例。

图1 南店子滑坡全景

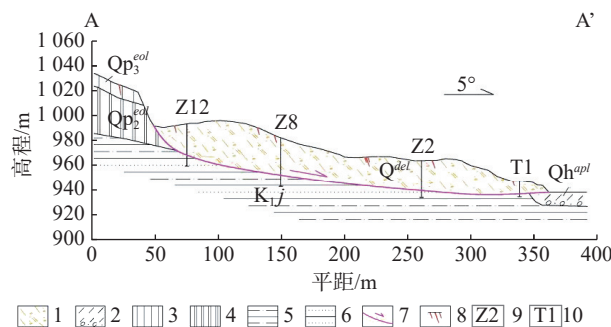
图 3 南店子滑坡 A-A'剖面图

1—滑坡堆积物; 2—冲洪积粉土; 3—马兰黄土; 4—离石黄土; 5—泥岩; 6—砂岩; 7—滑动面; 8—裂缝; 9—钻孔; 10—探井

根据钻探资料,南店子滑坡的主滑面发育于含水率高、抗剪强度低的强风化白垩系泥岩顶部,其形状主要受黄土与泥岩接触面控制,总体较为平缓,平均倾角 6°,后部主滑段 10°,中前部抗滑段倾角 3°,前缘部分呈反翘状,倾角-2°,前部滑面平均倾角只有 1°。剪出口位于 G244 公路南侧一带,受推挤影响形成鼓胀隆起,羽状裂缝发育,破坏坡脚道路,房屋开裂、倾斜、倒塌(图 4)。滑坡后部滑动面为发育于黄土层中的陡直拉裂面。

对滑坡稳定性进行定量分析,本次计算以 A-A'剖面作为计算模型。

的组成和特征,滑坡在天然状态下为基本稳定状态,稳定系数取 1.10,天然容重为 19.0 kN/m³,饱和容重取 20.0 kN/m³。黏聚力的取值范围为 10~13 kPa,内摩擦角的取值范围为 14°~17°。经过对恢复原始地形的 A-A'剖面反演分析后,选取黏聚力 11 kPa,内摩擦角 15.5°作为天然状态抗剪强度的反演值。

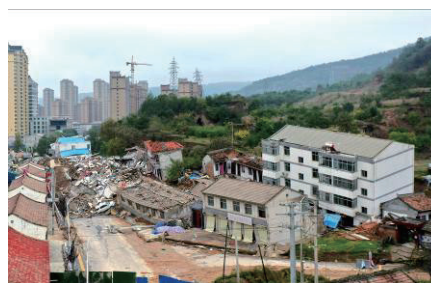
图 4 滑坡前缘破坏情况

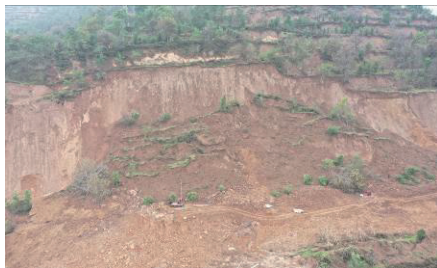
南店子滑坡整体滑动后,后部拉裂面形成高陡的滑坡壁,由马兰黄土和离石黄土组成,高差 20~35 m,坡度约 65°,近东西向延伸,滑壁较为平直,其上条带状擦痕清晰(图 5)。滑坡壁后部 20~35 m 范围有 2~3 条平行后壁的牵引性拉张裂缝,长度 50~100 m,宽 20~50 cm,下错 30~100 cm,为本次滑坡大规模滑动时牵引滑坡壁后部土体变形的结果。其东侧部分宽 100 m 的范围于 10 月 10 日失稳滑动,体积约 2.0×10⁴ m³。

图 5 滑坡后壁擦痕与次级滑坡

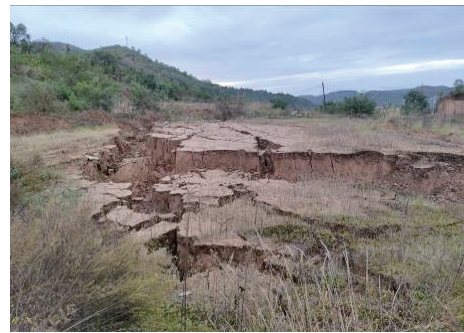
图 7 1#、2#滑块之间裂缝及地面拱起

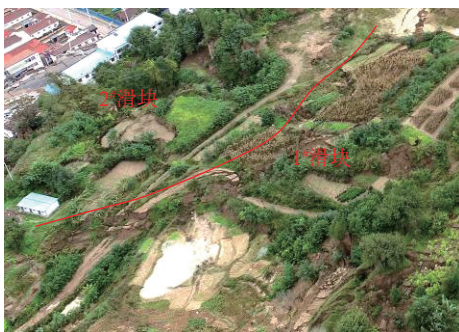
图 6 1#、2#滑块之间裂缝及相对错动

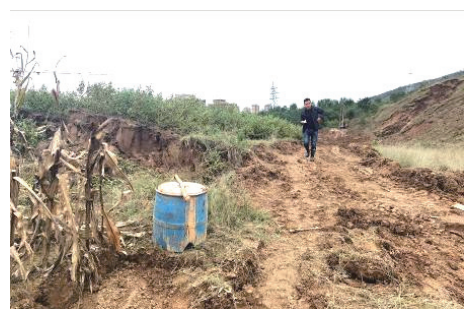
图 8 1#、2#滑块部位平台反翘

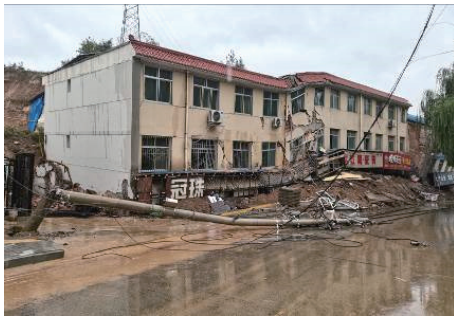
图 9 2#滑块前部拱起及破坏楼房

起, 一般 1~5 m。在 1#滑块的推力作用下失去稳定, 该滑块阻滑作用明显, 前部道路、楼房部分拱起 1~3 m。3#滑块的水平滑距为 9~17 m, 也是后部滑距大于前部, 因此, 在滑块中前部发育放射状裂缝带, 滑动方向总体向北西 310°。4#滑块为东侧滑距相对最小的侧向牵引部分, 中部水平滑距约 10 m, 前部 8~9 m, 滑距也是后部大于前部, 滑动方向总体向北东 32°, 滑块中前部发育数条规模较大的垂直滑动方向的拉张裂缝。5#滑块为东侧滑距相对最大的滑移部分, 中部一处输电线路铁塔水平滑距约 39 m, 是本次滑坡滑动最远的块体, 滑动方向约 30°。受其影响, 相邻的 2#滑块西侧的滑距也较大。南店子滑坡的滑距约 30 m, 平均滑速 1 m/min, 总体滑距较短、滑速较低。为滑坡区居民及时转移、安全避险提供了时间。

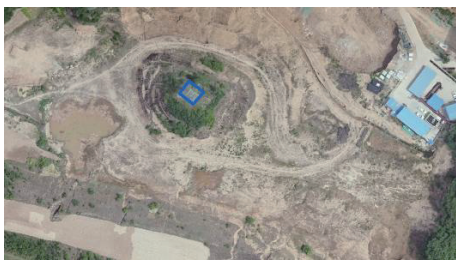
图11 滑坡前地表积水洼地

(2)斜坡中部积水下渗软化土体:斜坡中下部开挖取土后地面留有洼坑,且未进行平整,导致地表排水不畅,形成多处积水洼地,汇集斜坡上部和周围大面积的地表径流。据影像资料,积水面积约 1000 m^2 (图12)。洼地积水长期大量渗入、软化斜坡深部土体,降低土体抗剪强度和斜坡稳定性。

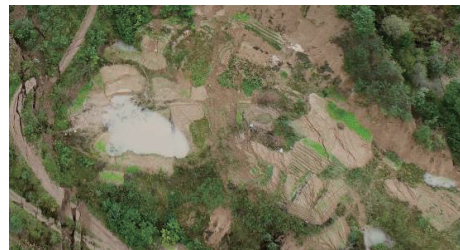
下渗(图13),部分地段发育落水洞,更使大量水体渗入斜坡深部,土体强度和斜坡稳定性降低。最终引发斜坡整体大规模失稳滑动,发生严重的滑坡灾害。

图13 滑坡期间地表积水洼地

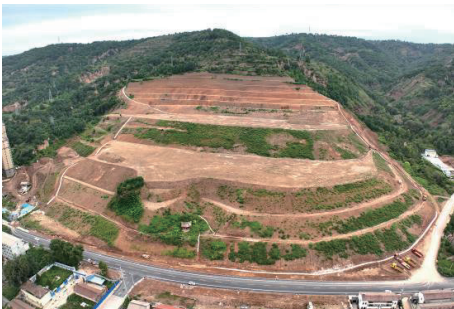
图 18 应急治理后的滑坡状况

南店子滑坡发生后, 对滑坡进行了后壁削坡、滑坡体上部减载, 并对西侧前缘回填反压, 使滑坡险情得到很大缓解, 并形成了三级宽平台, 有利于今后开发利用(图 18)。滑坡东侧天泰嘉苑一带将采取以抗滑桩为主的永久性支挡工程进行综合治理。
