DECORACIONES EN LA IGLESIA DE LA CONCEPCIÓN DE CEHEGÍN; SIMBOLISMO Y RESTAURACIÓN

Pablo Manuel Molina Jiménez,¹ Licenciado en Bellas Artes e Historia del Arte. Restaurador coordinador de LORQUIMUR S.L.

Juan de Dios de la Hoz Martínez,² Arquitecto Director de la restauración de la Iglesia de la Concepción de Cehegín

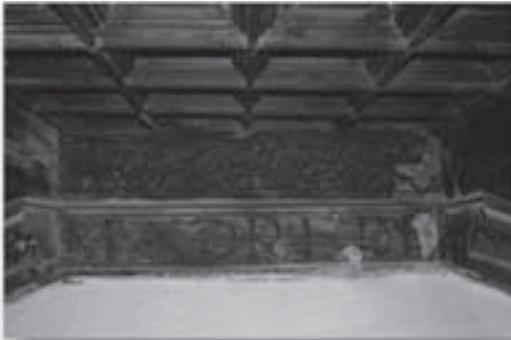
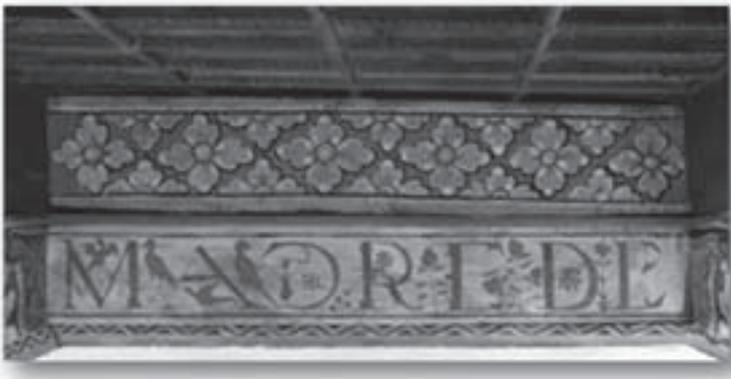
El tipo de daños que hemos encontrado lo podemos agrupar en tres bloques:

- A) Alteraciones de soporte: acción humana, eflorescencias, fisuras, humedades y desprendimientos.
- B) Alteraciones de capa pictórica: acción humana, craqueados, abolsamientos, manchas, cazoletas, lagunas, pasmados y repintes.
- C) Alteraciones de acabado: acción humana, cúmulos de suciedad superficial.

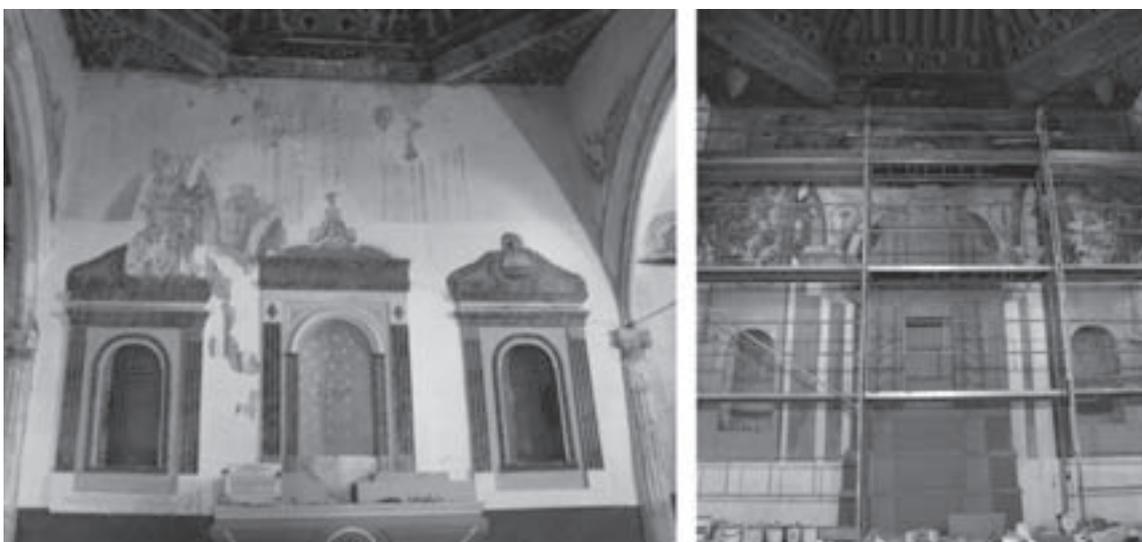
En estas tres imágenes se aprecian tres momentos del presbiterio de la iglesia. A la izquierda imagen tomada en 1906 donde se aprecia el retablo desaparecido en la guerra civil. Arriba, primeras catas para localizar el trampantojo con la decoración arquitectónica fingida. Arriba, recuperación de la pintura mural y recreación del retablo desaparecido, recuperando la estética original de esta zona del templo.
