Máster en Ingeniería Ambiental y Procesos Sostenibles

TRABAJO FIN DE MÁSTER:

***“Efecto de la aplicación de ultrasonidos en la calidad
del agua regenerada almacenada en embalses de
riego”***

Murcia, 2014

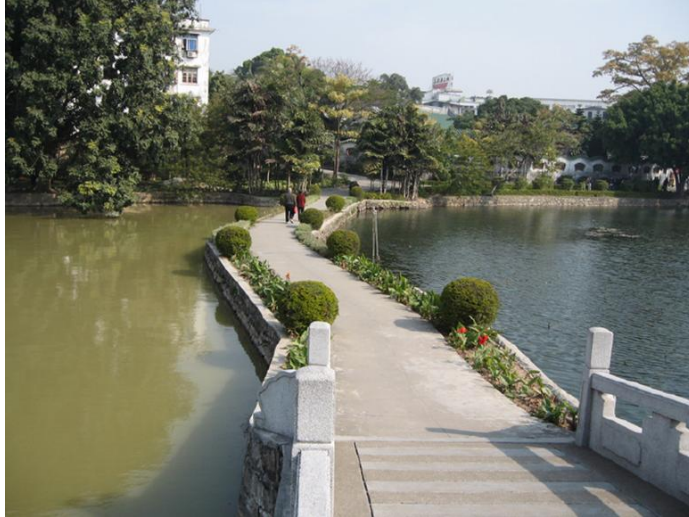
- Implantación de plantas macrófitas: las macrófitas perjudican el desarrollo de las floraciones de algas por dos motivos: impiden la resuspensión de sedimentos del fondo y además absorben nutrientes, compitiendo así con las algas (Scheffer, 2005). La restauración de macrófitas normalmente requiere otras opciones de control previas para reducir los sedimentos y las concentraciones de nutrientes (Jeppesen et al., 2012). La Foto 1 muestra el restablecimiento de un alga artificial con el uso de macrofitas.

Foto 1: Restablecimiento con macrófitas (*Vallisneria*) en el Lago Huizhou, China. Zona tratada en el lado derecho de la foto y área sin tratar en el lado izquierdo.

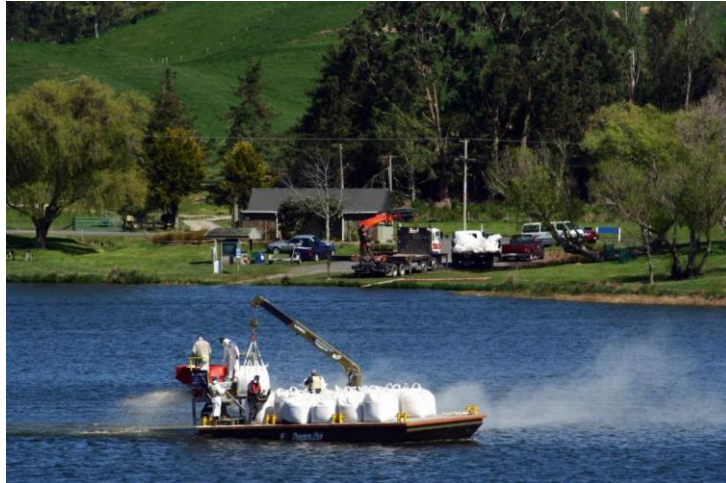
- Uso de medios de absorción: los nutrientes se eliminan de las aguas pluviales mediante la absorción al medio absorbente. El absorbente se puede introducir directamente al agua para eliminar los nutrientes in situ o bien pasar el agua por un biofiltro previo a su incorporación al embalse o estanque. Los medios absorbentes se pueden aplicar en los embalses para regular el contenido en nutrientes. Los materiales utilizados son: alumbres (sulfato de aluminio), zeolitas modificadas, calcita o arcillas modificadas por fósforo inorgánico. Estos materiales se unen a los nutrientes irreversiblemente, haciendo que no queden biodisponibles, impidiendo así el crecimiento de las algas (Hickey et Gibbs 2009; Yuan et al 2009; Jancula et Maršálek 2011). La Foto 2 muestra la aplicación de zeolita como medio de absorción de nutrientes en el lago Okaro.

Foto 2: Aplicación de zeolita modificada en el Lago Okaro, Bahía de la Abundancia.

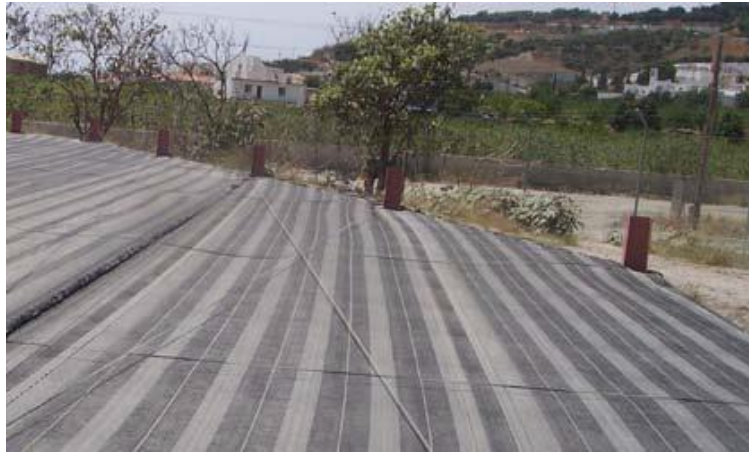
(Martínez-Alvarez et al., 2009) (Foto 3). Las coberturas de sombrero suspendidas minimizan la radiación solar incidente en la masa de agua y limita la fotosíntesis y por tanto el crecimiento y desarrollo de algas, previniendo así los posibles problemas de obturaciones de emisores en los sistemas de riego localizado (Ravina et al., 1992; Karico, 2000).

Foto 3: Cobertura de sombrero suspendida (Maestre-Valero, 2011).

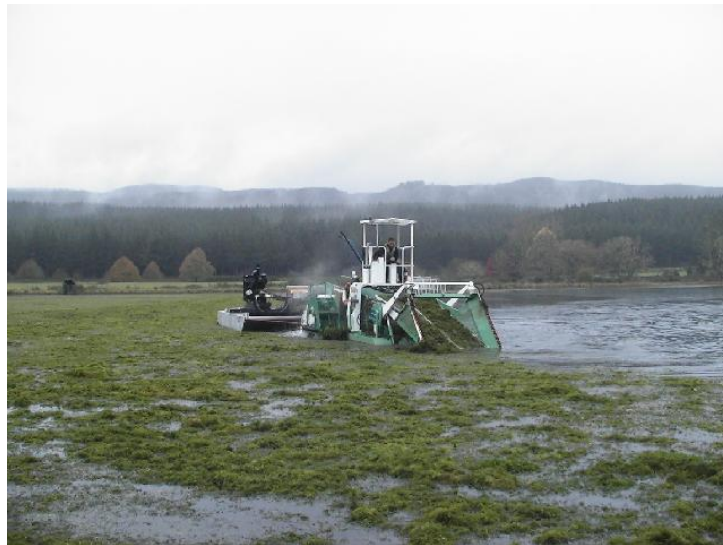
La limpieza mecánica requiere del uso de maquinaria para cortar, recoger y transportar los restos de maleza sumergidos en el estanque o lago. Se trata de embarcaciones equipadas con sistemas de corte, cintas transportadoras y área de almacenamiento. Se puede realizar la eliminación de maleza a una profundidad máxima de 2 m (Wells et al., 2000). Debido a que la eliminación no es definitiva, se requiere repetir el proceso varias veces en la época de mayor crecimiento de plantas y algas. (Wells et al., 2000).

Foto 4: Eliminación mecánica de algas. (Foto: John Clayton, NIWA).

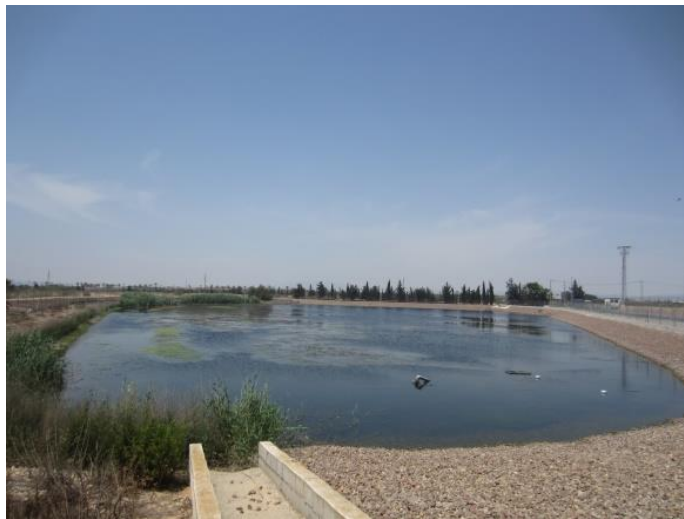
- AC1: Con forma ovalada tiene una superficie de 11.780 m^2 y una profundidad de 5 m aproximadamente, sin embargo, presenta un nivel de agua que varía entre 1,5 y 2 m. El embalse consta de un recubrimiento de polietileno en el fondo y de escollera para la protección de la geomembrana (Foto 6).

Foto 6: Embalse AC1 de Los Alcázares.

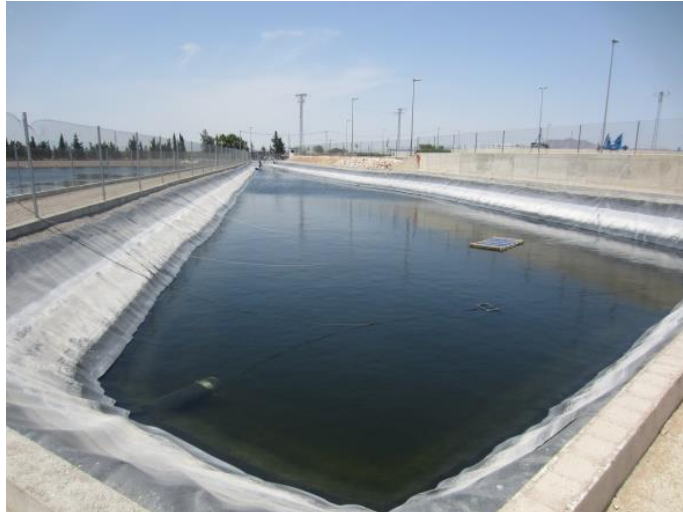
- AC2: Cuenta con una superficie de 1300 m^2 ($100 \text{ m} \times 13 \text{ m}$) y una profundidad de 4 m aproximadamente. El fondo de la balsa está cubierto con una membrana de polietileno para impermeabilizarla. El nivel de agua que posee varía entre 1,5 y 2 m (Foto 7).

Foto 7: Embalse AC2 de Los Alcázares.

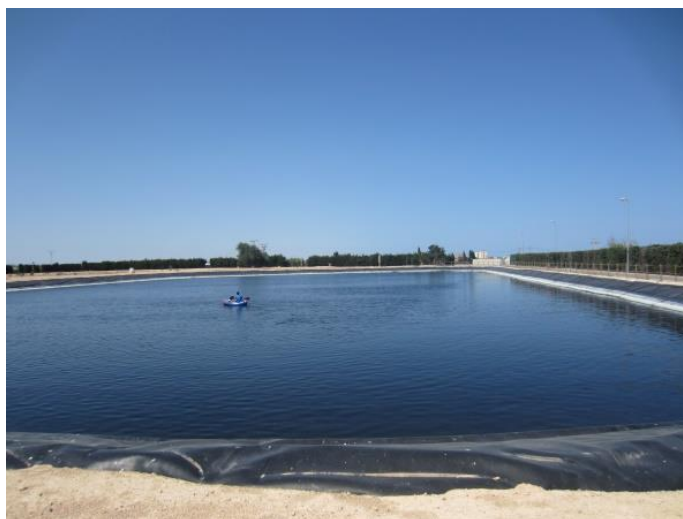
- SJ: Presenta una superficie de 8400 m² (120 m x 70 m) y una profundidad de 4m aproximadamente. El embalse se encuentra impermeabilizado por una geomembrana de polietileno. El nivel de agua se encuentra entre 1,5 y 2 m (Foto 8).

Foto 8: Embalse SJ de San Javier.

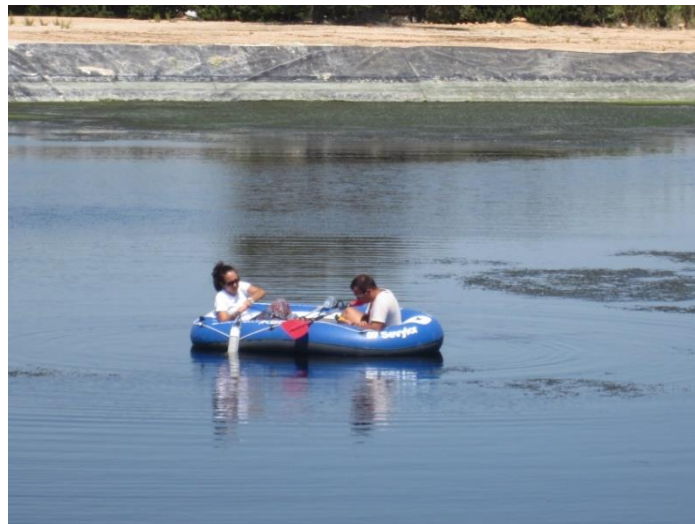
En el mismo punto de la balsa, se tomaron las muestras de agua mediante llenado directo en botellas de vidrio estériles de 1 L de capacidad. Las botellas con las muestras de agua se refrigeraron a 5°C desde la zona de muestreo hasta la llegada al laboratorio. Con ello se evita que se alteren las características del agua muestreada.

Foto 9: Procedimiento de toma de muestras y registro de datos mediante la sonda multiparamétrica OTT.

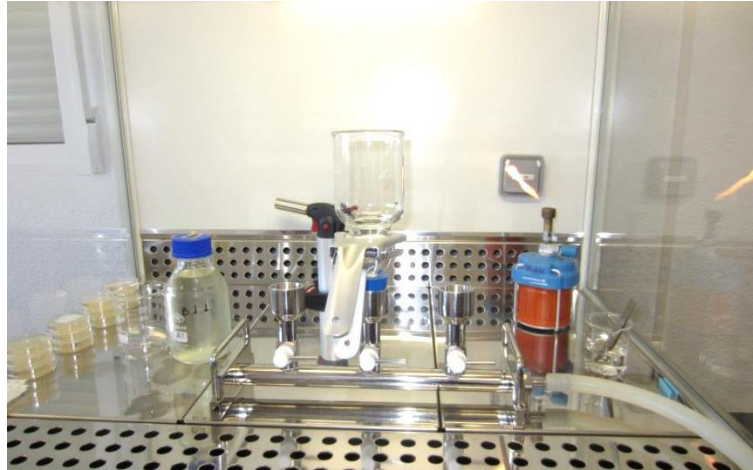
La calidad microbiológica del agua de riego se determinó por la detección del número total de *E. coli* presente en un volumen de 100 mL, por el método de filtración por membrana (APHA,1985). Las muestras fueron filtradas con un sistema de vacío a través de un filtro de membrana estéril de 0,45 μm de tamaño de poro (Millipore, Billerica, EE.UU) (Foto 12). La formación de colonias tuvo lugar en la parte superior de las placas cultivadas con el medio de cultivo agar Chromocult (Merck, Darmstadt, Alemania) durante 24 horas (Foto 13). La temperatura de incubación fue de 37°C Los recuentos microbianos se expresaron como UFC/100 ml⁻¹.

Foto 12: Rampa de filtración para la determinación de *E. coli*.

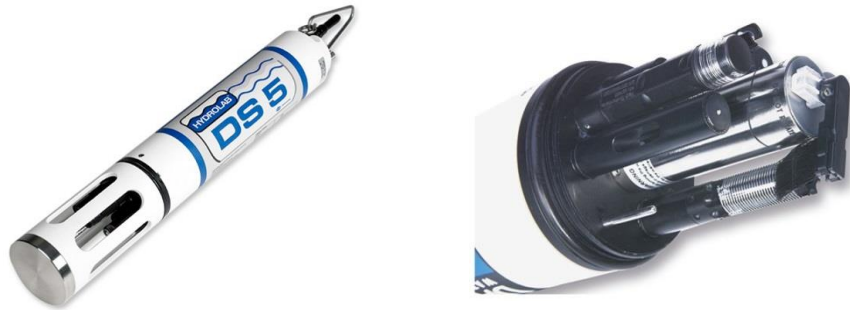
varias veces en cada muestreo evitando llegar al fondo para que los sólidos sedimentados en el fondo de los embalses no interfiriesen en la medida de la sonda si se resuspendieron.

Foto 14: Sonda multiparamétrica OTT y detalle de los sensores.

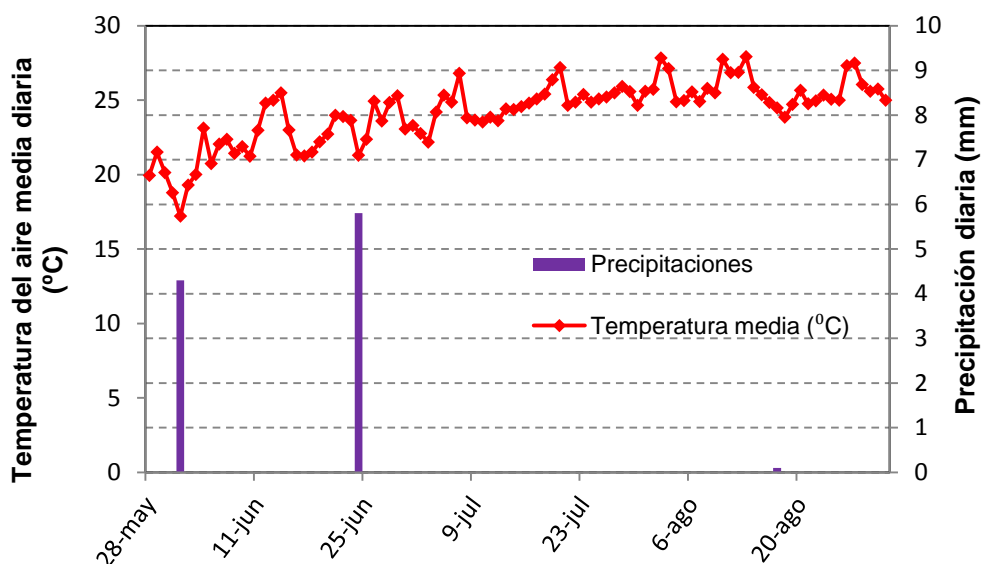
En la figura 6 se representa la temperatura del aire media diaria y la precipitación registrada por la estación climática durante el periodo de muestreo. La temperatura media del aire presentó una tendencia ascendente durante los meses en los que se realizó el ensayo y las precipitaciones fueron muy escasas (11 mm en total).

Figura 6: Temperatura del aire media diaria y precipitaciones registradas por la estación climática TP73 de Torre Pacheco (Murcia).

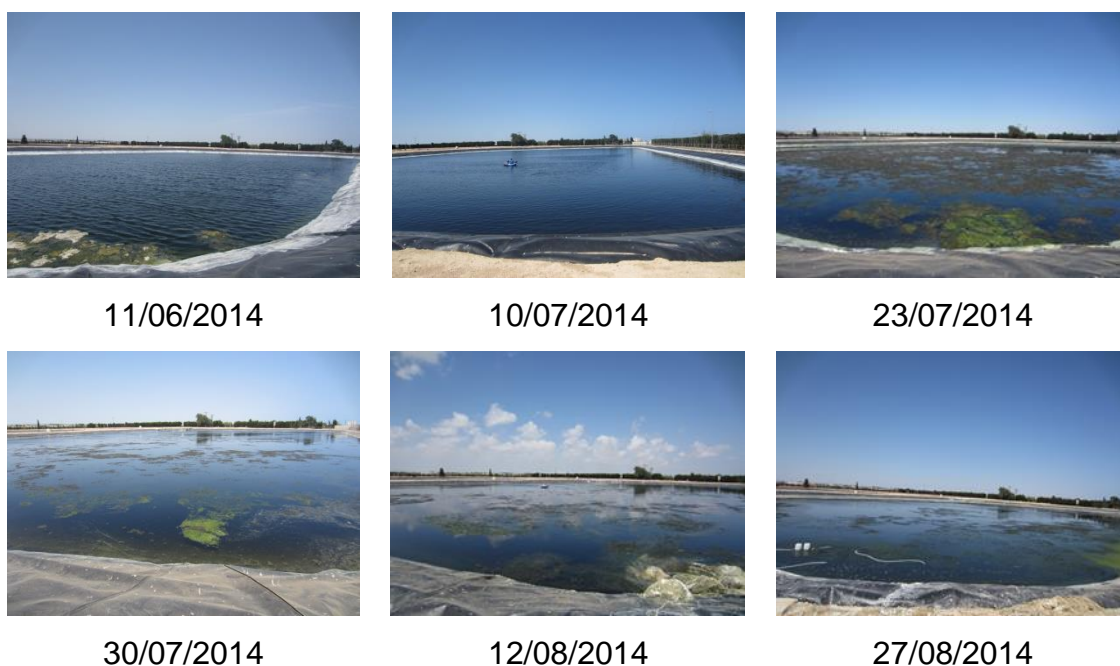
En la siguiente secuencia fotográfica (Foto 15) se muestra la evolución en el contenido de algas a lo largo del ensayo en el embalse SJ.

Foto 15: Evolución del contenido de algas de SJ durante el ensayo.

La evolución visual del embalse SJ que se muestra en la Foto 15, refleja el empeoramiento de la calidad del agua en SJ, aun realizándose mensualmente limpieza manual del mismo.

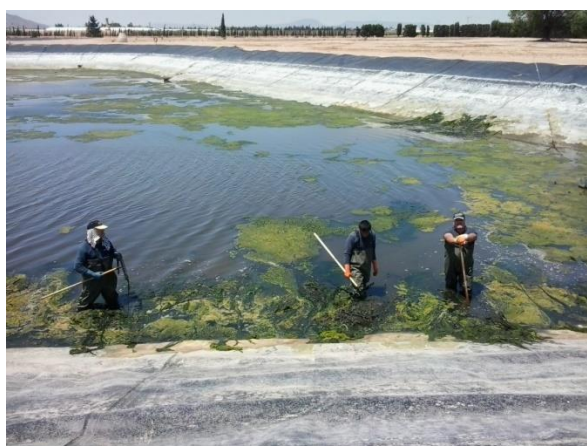
Foto 16: Procedimiento de limpieza manual de embalses.

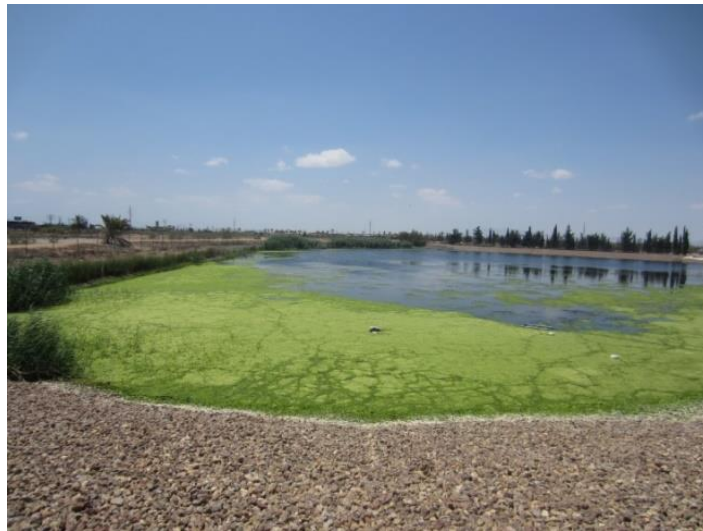
que la concentración de Cl-a disminuyó en el primer muestreo, manteniéndose un valor medio de 5 $\mu\text{g/l}$ para el resto de muestreos a excepción de dos ocasiones. En el tercer muestreo (10/07/2014) la concentración de Cl-a alcanzó para ambos embalses (AC1 y AC2) el valor de 15 $\mu\text{g/l}$ aproximadamente. En este muestreo se observó un crecimiento masivo de macroalgas en AC1 (Foto 17), pudiendo afectar también a la presencia de microalgas en el embalse.

Foto 17: Aspecto del embalse AC1 en el muestreo de 10/07/2014.

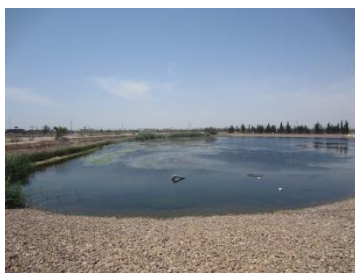
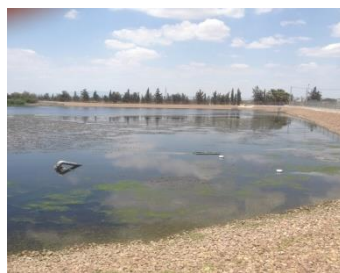
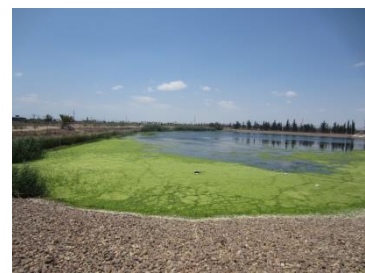
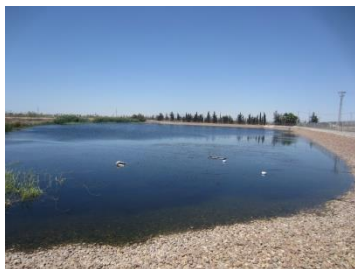
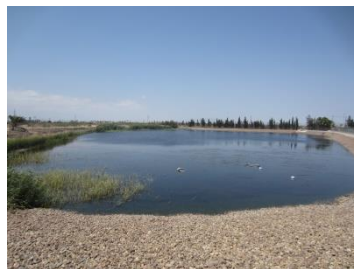
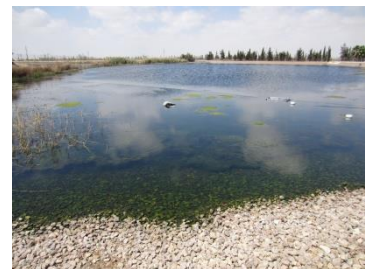
En la siguiente secuencia fotográfica (Foto 18) se muestra la evolución en el contenido de algas a lo largo del ensayo en el embalse AC1.

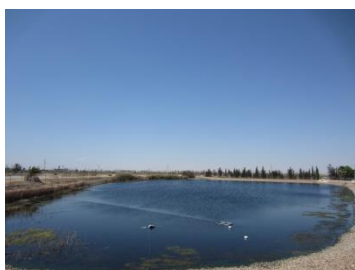
27/08/2014

Foto 18: Evolución del contenido de algas de AC1 durante el ensayo.

Conforme avanzó el ensayo, la calidad del agua en el embalse AC1 empeoró hasta la fecha de 10/07/2014, donde hubo un punto de inflexión a partir del cual el aspecto del embalse mejoró, tal y como se muestra en la Foto 18. Es preciso destacar que en este embalse no se realizó ningún tipo de limpieza manual o mecánica, por lo que se puede atribuir la mejora de la calidad del agua del embalse al equipo de ultrasonidos instalado en él.

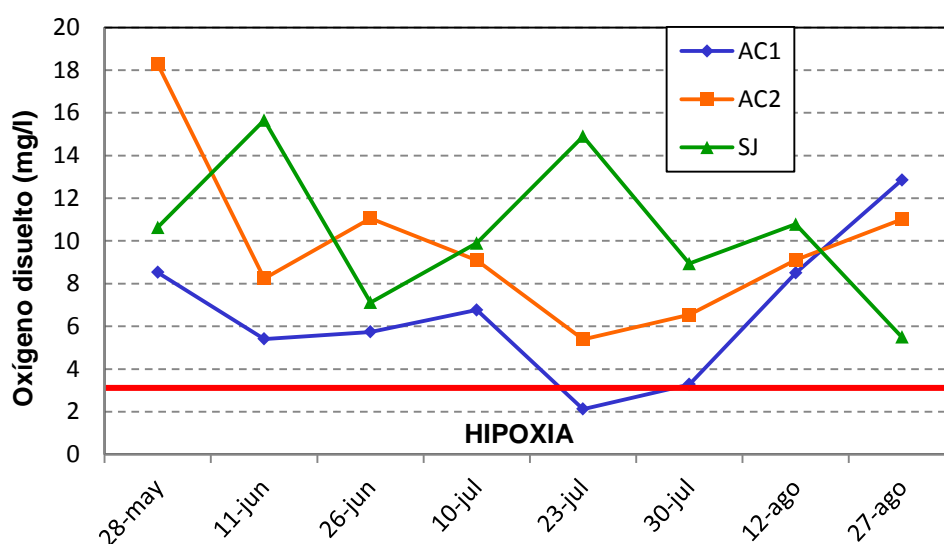
Esto ocurrió en los embalses AC1, AC2 y SJ, los cuales tienen una profundidad de agua variable entre los 1,5 y 3 m aproximadamente. En la Figura 11 se representa la evolución de la concentración de OD en los embalses AC1, AC2 y SJ a lo largo del ensayo.

Figura 11: Evolución de la concentración oxígeno disuelto de los embalses AC1, AC2 y SJ en el periodo de muestreo.

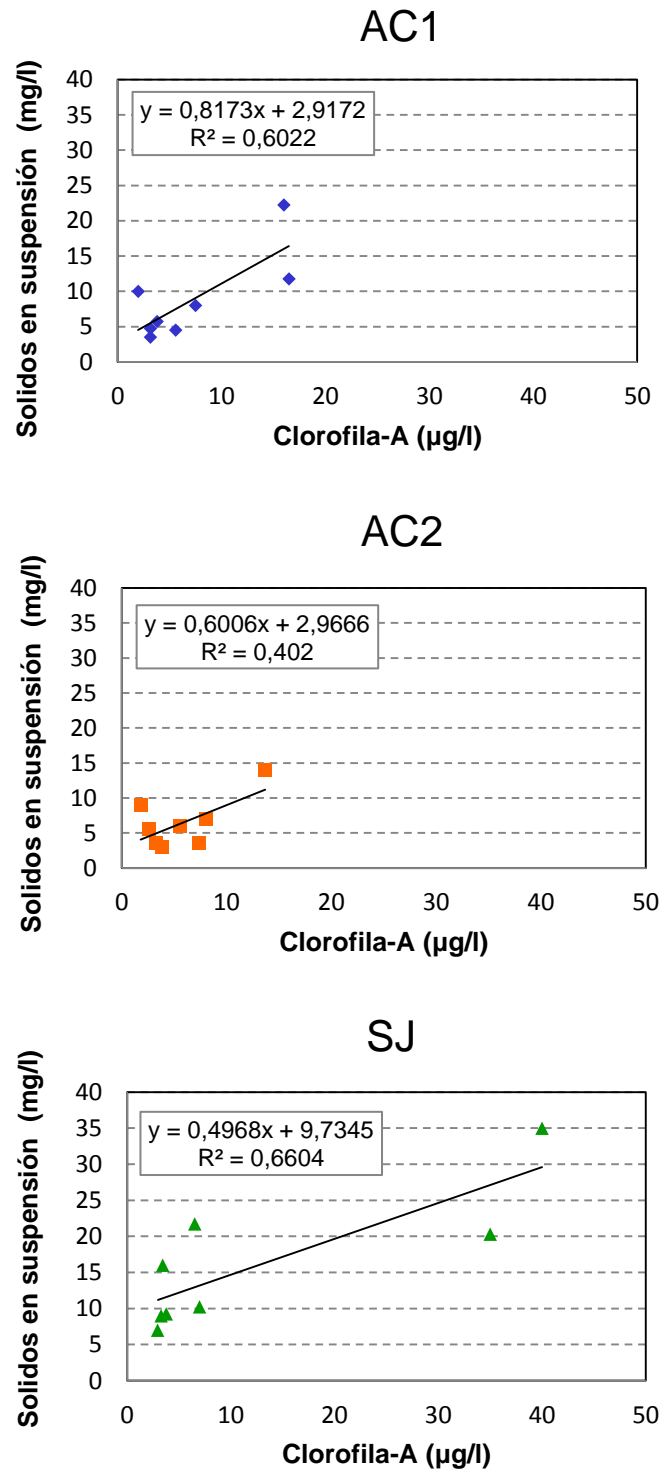
La Figura 14 presenta la relación que existe entre la concentración de SS y la de Cl-a en cada una de los embalses (AC1, AC2 y SJ).

Figura 14: Relación entre SS y Cl-a para AC1, AC2 y SJ. Se muestra la ecuación lineal y el coeficiente de regresión.

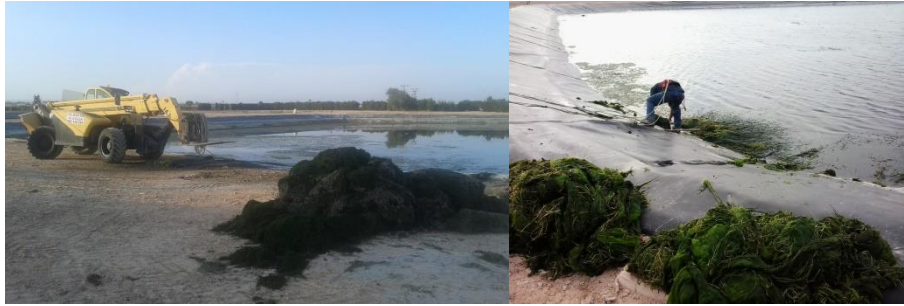
Este gasto se considera anual, ya que cada año con el comienzo de la subida de las temperaturas se deben realizar estas limpiezas de macroalgas. Aunque no se ha contabilizado, en ocasiones se requiere alquilar maquinaria para la tarea de retirada de algas del embalse (Foto 19), con el consiguiente incremento en el coste de la limpieza.

Foto 19: Tareas de limpieza del embalse SJ.
