Effets Environnementaux et Sanitaires de la Teinture Artisanale à Dianéguela en Commune VI du District de Bamako

Environmental and Health Effects of Artisanal Dyeing in Dianéguela in Municipality VI of the District of Bamako

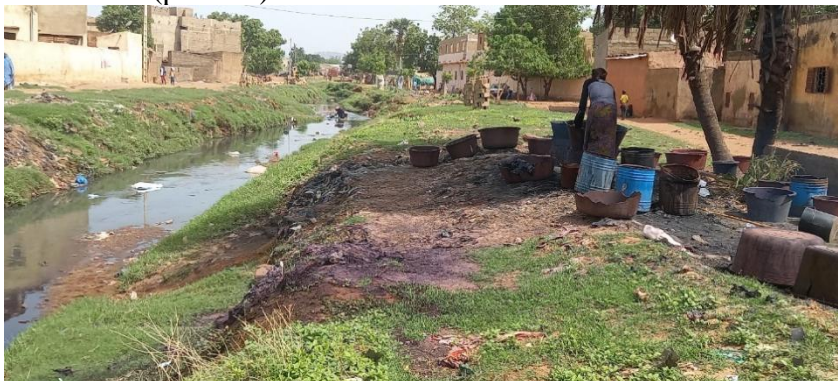
Photo 1. Teinturière en activité au bord de la rivière de Dianéguela
Source : Enquêtes de terrain, Décembre 2022

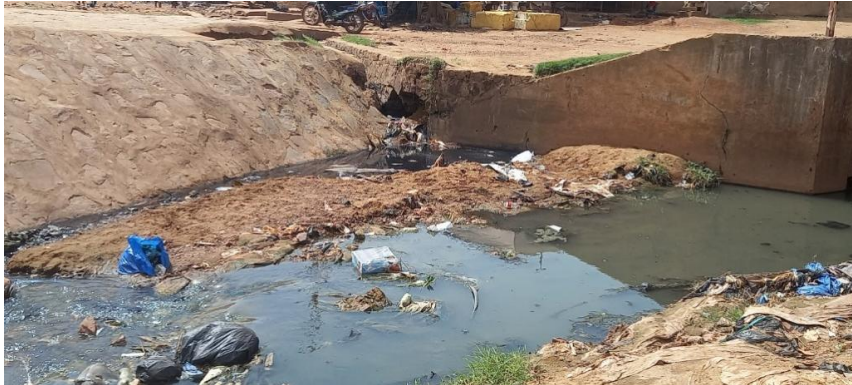
La photo 2 donne un aperçu de l'état de l'eau de la rivière de Dianéguela. On peut remarquer un changement de coloration de l'eau affectée

par les eaux usées dont celles issues de la teinturerie.

Photo 2. Etat de l'eau de la rivière de Djanéguela
Source : Enquêtes de terrain, Décembre 2022

L'image exprime ainsi les effets négatifs de l'action de l'homme sur son environnement. Les résultats d'analyse des eaux au niveau des 03 points font ressortir pour la couleur respectivement 9460 UCV pour le point A, 980 UCV pour le point B et 24 UCV pour le point C. Quant à la turbidité, les résultats font ressortir respectivement 109 UNT pour le point A, 47 UNT pour le point B et 5 UNT pour le point C. En définitive, on peut déduire que les eaux sont plus colorées que turbides.

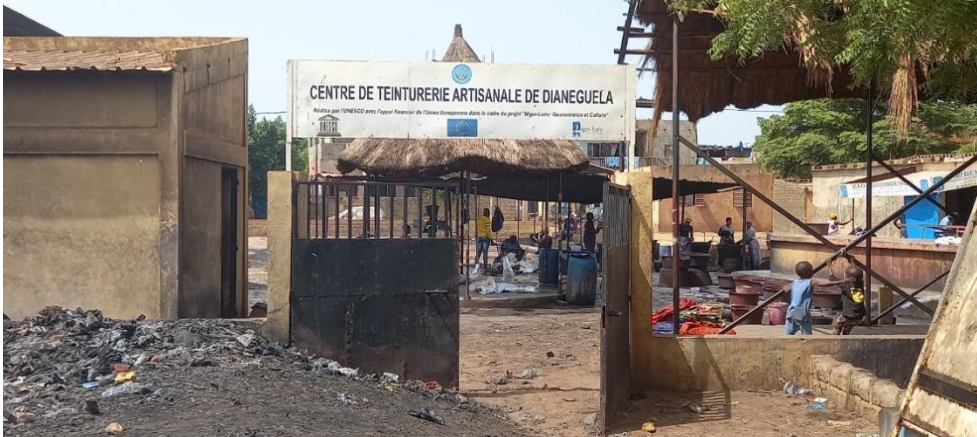
Photo 3. Vue du Centre de teinturerie artisanale de Djanéguela
Source : Enquêtes de terrain, Décembre 2022

Dix-ans après son ouverture, ce centre se trouve aujourd'hui dans un état délabré. La quasi-totalité de ses équipements (magasins de stockage des produits, fosses, halls de teinture) sont actuellement en très mauvais état. Faute d'entretien et de vidange régulière, les fosses conçues pour le traitement des eaux usées sont actuellement toutes bouchées (photo 4). C'est pourquoi, les eaux usées du centre sont directement déversées dans les caniveaux dont les eaux sont drainées vers la rivière (photo 5) qui se jette à son tour dans le fleuve Niger avec son corollaire sur l'environnement et la santé.

En ce qui concerne la gestion des eaux usées de la teinture artisanale à Dianéguela, elle reste précaire tant au niveau des unités installées au bord de la rivière qu'au niveau du centre de teinturerie artisanale du quartier qui ne fonctionne presque plus. Ce centre connaît aujourd'hui de profonds dysfonctionnements qui s'expliquent par le manque d'entretien de ses équipements, son exigüité et la concurrence de plus en plus rude de l'industrie textile moderne. En raison de la faible fonctionnalité de ce centre et de l'installation anarchique d'unités de teinturerie artisanale le long de la rivière, les eaux usées et autres déchets issus de cette activité sont aujourd'hui déversées dans la rivière de Dianéguela, dont les eaux sans traitement préalable se jettent directement dans le fleuve Niger. Faudra-t-il également signaler que certaines teinturières exerçant au bord de la rivière pour des raisons pratiques d'accès à l'eau ou d'espaces, sont réticentes à l'idée de délocaliser leur activité dans le centre de teinturerie construit en 2011. Ces teinturières continuent ainsi à rejeter d'énormes quantités d'effluents dans la rivière qui, draine ses eaux usées et autres déchets solides issus de la teinturerie vers le fleuve Niger. Ainsi, les colorants et les autres produits intervenant dans la teinture comme la soude caustique, l'hydrosulfite, l'amidon, la paraffine peuvent se retrouver dans le fleuve Niger avec de graves répercussions sur l'environnement et la santé des hommes. Les propositions pour une meilleure gestion des eaux usées issues de la teinturerie artisanale concernent : la réhabilitation du centre de teinture, la construction d'autres centres de teinture pour traiter les effluents avant leur rejet, la vidange régulière des fosses, la formation et la sensibilisation des teinturières, la mobilisation de plus de ressources pour mettre en place des projets et programmes d'aménagement des rivières, de sauvegarde du fleuve. Ces résultats convergent vers ceux de Hélias (2008) qui, a montré la nécessité de regroupement des teinturiers sur des sites où les effluents seront traités. Toutefois, selon l'auteure, les sites de regroupement doivent être multipliés et tenir compte de la taille des ateliers pour faciliter l'acceptation des teinturiers à se réunir et réduire le phénomène de concurrence pouvant résulter de ces regroupements entre les grandes et petites unités de teinturerie.

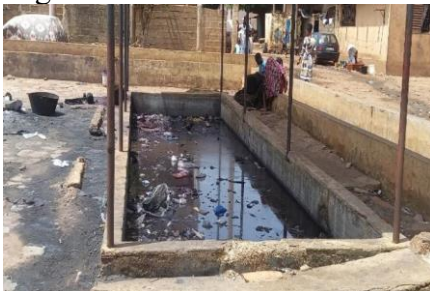
Photo 4 : Etat d'une fosse de traitement

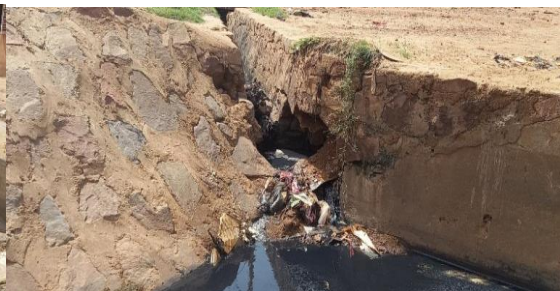
Photo 5. Point de rejet des eaux usées du centre dans la rivière
