A propósito de la alteración de una variedad comercial de una granulita de Brasil en una plaza pública del norte de Marruecos

Talking about weathering of a comercial variety of a brazilian granulite in Northern Morocco

B. Rubio, D. Rey, A. Bernabeu y F. Vilas

Geogaceta, 42 (2007), 71-74
ISSN: 0213683X

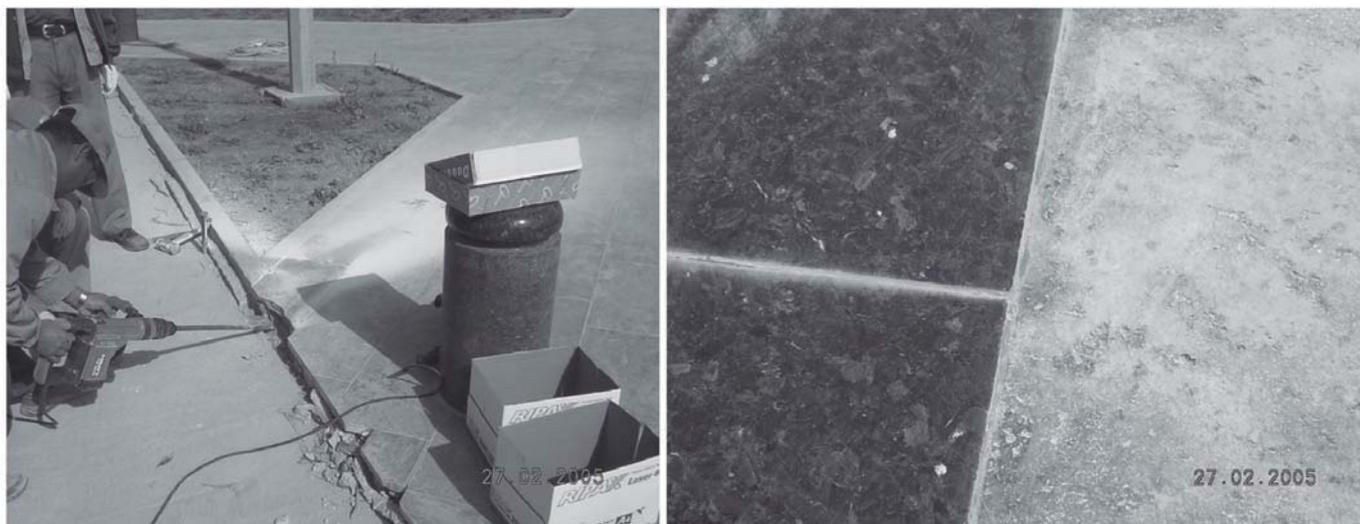
Fig. 1.- a) Toma de muestra de la roca tras la alteración sufrida. b) Detalle del pavimento alterado.

Fig. 1.- a) Taking a rock sample from the altered area. (b) Detail of the weathered pavement.

En febrero de 2005 se tomaron muestras de la superficie de roca alterada, el mortero y de la arena del sustrato infrayacente al pavimento (Fig. 1). Las características físico-mecánicas certificadas por la casa comercial que suministra la roca se muestran en la tabla I. La mineralogía de las muestras se determinó mediante difracción de rayos X (DRX). Este análisis se llevó a cabo en un difractómetro Siemens D5000 usando radiación $\text{CuK}\alpha$. Las condiciones de barrido aplicadas fueron desde $2 - 70^\circ 2\theta$, con un paso de 0.05 grados y un tiempo de aplicación de 10 segundos.
