В.Мастенко, канд.техн.наук; Б.Татарин, канд.техн.наук

Тернопільський державний технічний університет імені Івана Пулюя

ДОСЛІДЖЕННЯ СХИЛЬНОСТІ СТАЛІ МАРКИ 10Г2НМФА ДО УТВОРЕННЯ НАДРИВІВ (ТРИЩИН) ПІД ЗОНОЮ ПЕРЕКРИТТЯ НАПЛАВЛЕНИХ ВАЛИКІВ ПРИ НАСТУПНОМУ ТЕРМІЧНОМУ ОБРОБЛЕННІ

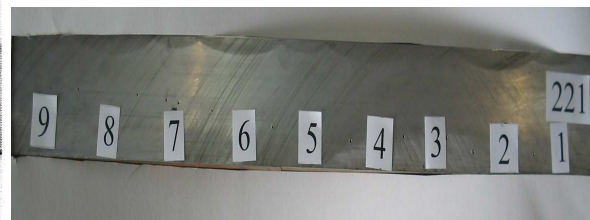
Рисунок 6 – Схема вирізання зразків для визначення схильності зони термічного впливу основного металу проти утворення піднаплавлювальних тріщин (надривів) при статичному згині: а – схема вирізання зразків; б – макрошліф з зонами перекриття валиків; 1 – основний метал; 3 – острівки залишків аустенітного наплавленого металу; 4 – зона перекриття валиків; 5 – поверхня основного металу із знятим наплавленим металом; 6 – зона термічного впливу; 7 – зразки для випробування на статичний згин; 8 – зразки для металографічних досліджень; 9 – мітки зони перекриття валиків. Розміри А і В визначаються в залежності від кількості необхідних зразків

Зразки виготовляли таким чином, щоб зона перекриття валиків знаходилась приблизно посередині (рис. 6). Випробовування проводили на спеціальній машині (рис. 7). При цьому відстань між опорами складала 150 мм, а діаметр пуансона 60 мм. Розтягненню піддавали зону перекриття валиків (рис. 8).

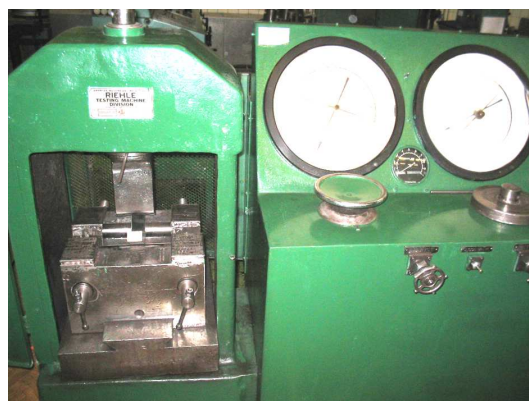
Рисунок 7 – Зовнішній вигляд машини для випробування зразків на статичний згин
