# INTERVENCIÓN ARQUEOLÓGICA EN LA VILLA ROMANA “EL TESORILLO” DEL CORTIJO DE TIENA LA ALTA (MOCLÍN. GRANADA). PROCESO DE RESTAURACIÓN Y ARRANQUE DE UN MOSAICO

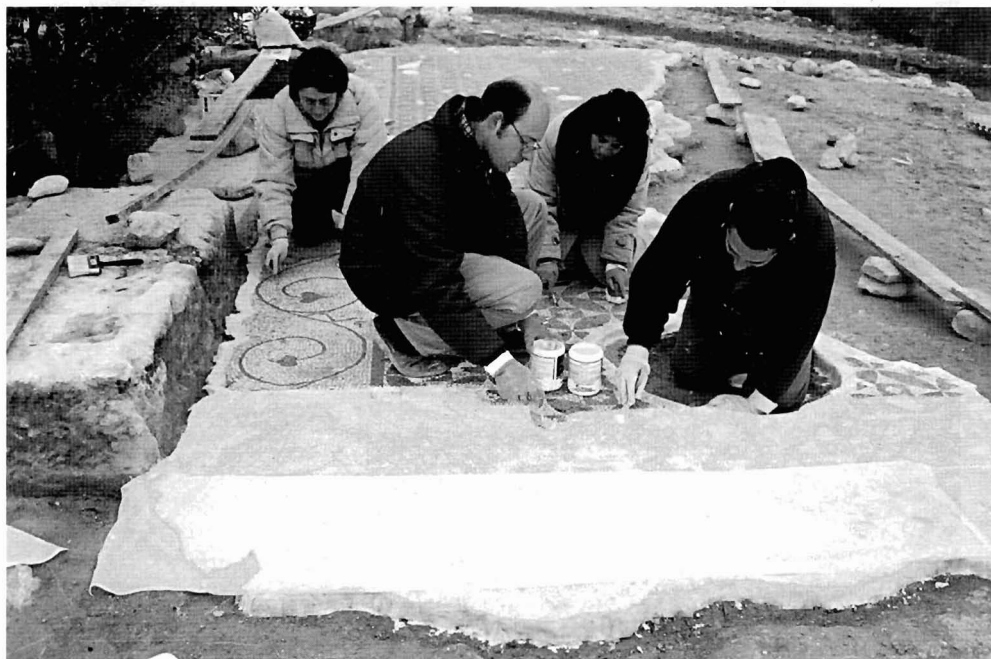
Lám. 3: Proceso de encolado y engasado, previo a la extracción del mosaico

Una vez limpio y desalado, se documentó tanto fotográfica como planimétricamente a E. 1:1 y 1:20 (Lám. 1 y Fig. 3). Posteriormente se engasaron los bordes y los límites de las lagunas. A continuación se encoló el mosaico para su engasado con un adhesivo (acetato de polivinilo) al 100% muy reversible. El engasado es una operación protectora del mosaico, encaminada a poder manipular *a posteriori* el mosaico, sin que sufra desperfectos ni pérdidas importantes durante el arranque (Lám. 3). Tras diseñar los cortes sobre el dibujo se realizó la segmentación del mosaico siguiendo el motivo decorativo. Y con ayuda de unas “espadas” se procedió a la extracción de los distintos fragmentos de mosaico, previamente maceados y una vez numerados los trozos. El proceso de extracción es la parte más delicada y de ella depende su conservación posterior. Cuando se tiene cada fragmento separado por completo del resto del mosaico, se deposita sobre un tablero de aglomerado embalándolos a modo de “sandwich”, donde se rotularon las siglas identificativas para su depósito en el Museo Arqueológico Provincial de Granada.
