AAC 7, 1996, pp. 115-140

NUEVOS AVANCES EN EL CONOCIMIENTO SOBRE EL URBANISMO DE COLONIA PATRICIA CORDVBA EN EL SECTOR OCUPADO POR EL TEMPLO ROMANO

Resumen

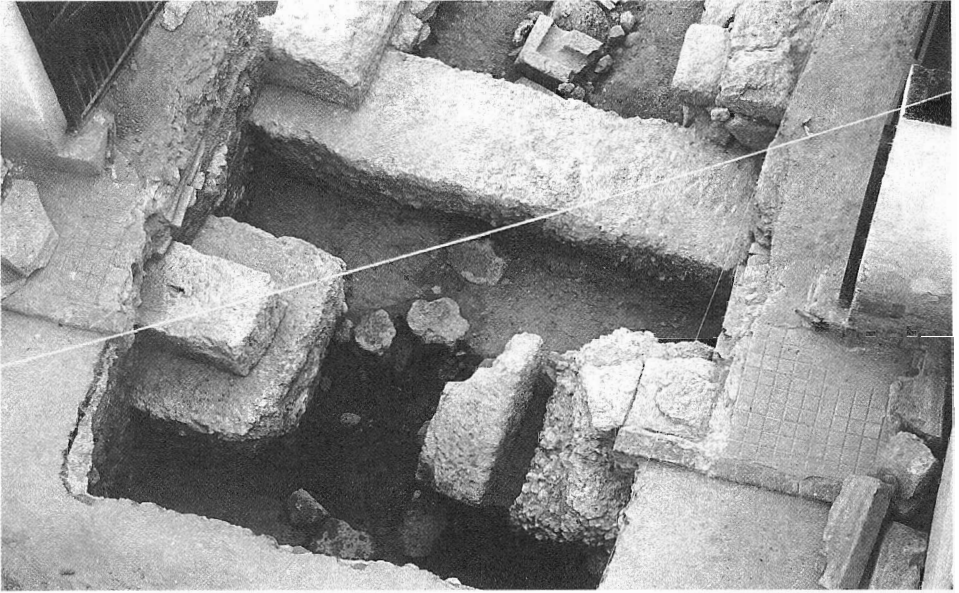
Lám. 7. Corte 2. Vista de la tercera línea de cimentación y de las estructuras localizadas bajo la acera y calzada de la calle María Cristina. A la izquierda, U.E. 217 y a la derecha, U.E. 213. Entre ambas, la cloaca UU.EE. 220-221.

La parte conservada de esta segunda cloaca se interpone entre dos cimentaciones en *opus caementicium*, situadas a una distancia de 60-70 cm. de la citada tercera alineación (UU.EE. 213 y 217), (Fig. 4; Lám. 7 y 8). Se trata de dos estructuras cuadrangulares diferentes, que distan entre sí 1,75 y cuyas dimensiones exactas se desconocen, ya que no han podido ser excavadas en su totalidad al introducirse en los perfiles. No obstante, la situada al N (U.E. 217), alcanza 1,70 m. en su lado E-W y su potencia aproximada es de 1 m. Sobre ella se dispone un bloque escuadrado de 65 cm de anchura por 50 cm de altura y una longitud excavada de 90 cm. Por su parte, la cimentación localizada al S (U.E. 213), conserva una medida de 1,60 m. en su

lado E-W y una potencia de 1,35 m. aproximadamente, mostrando también restos de su alzado de bloques escuadrados (U.E. 212). Ambas están ejecutadas siguiendo la misma técnica constructiva utilizada para las cimentaciones del pórtico occidental, aunque la U.E. 213 ofrece un peor grado de conservación que pone en evidencia la baja calidad de la argamasa. Otro dato a tener en cuenta es que se hallan a la misma cota que la segunda y tercera alineaciones, si bien la cimentación localizada al S se encuentra algo más elevada, entre 25-30 cm, que la situada al N.

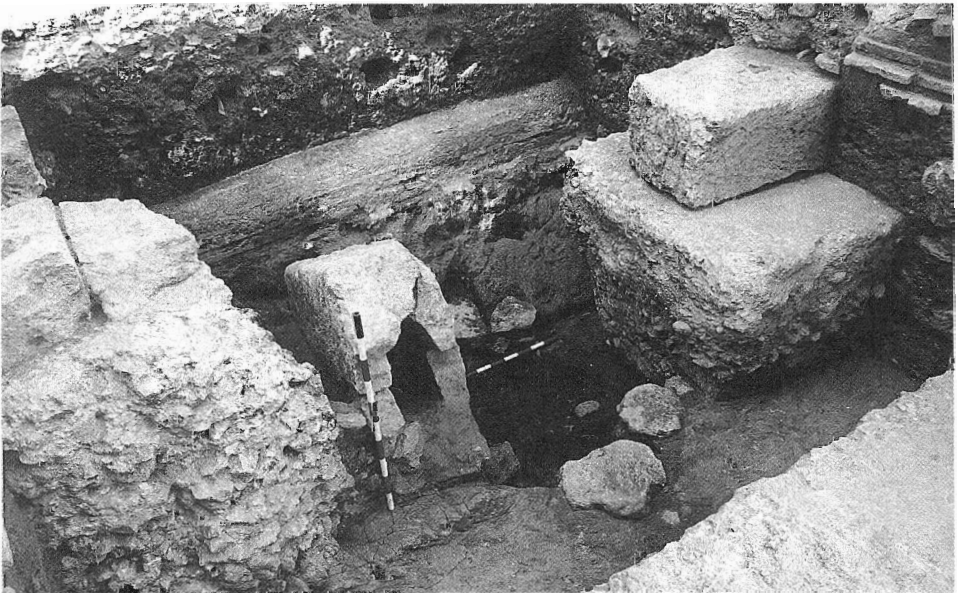
Lám. 8.-Corte 2. Estructuras localizadas bajo la calle María Cristina. Cimentaciones (U.E. 217), a la derecha y U.E. 213, a la izquierda. Cloaca UU.EE. 220-221 entre ambas cimentaciones que desagua en la cloaca U.E. 223.
