APORTACIONES AL ESTUDIO DE LAS MURALLAS MEDIEVALES DE CORDOBA. ESTRUCTURA Y TECNICAS DE CONSTRUCCION EN EL SECTOR RONDA DEL MARRUBIAL

RICARDO CORDOBA DE LA LLAVE
PEDRO MARFIL RUIZ
Universidad de Córdoba

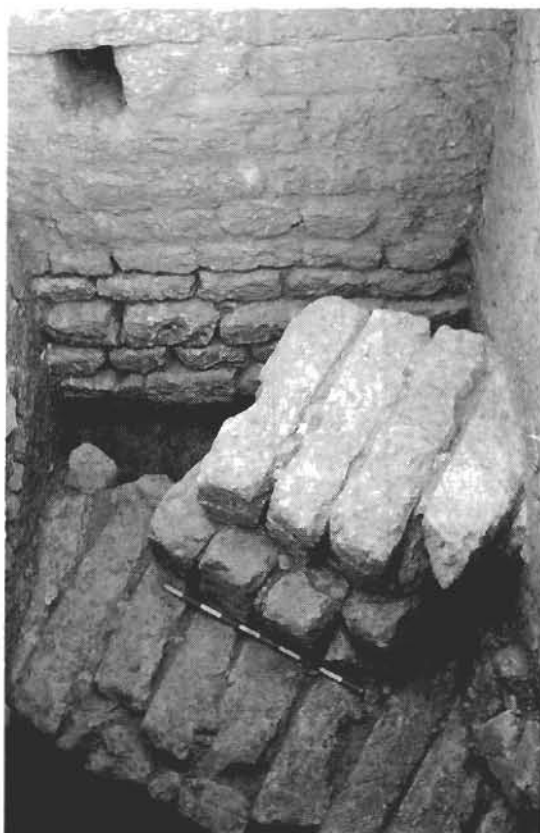
FOTO 1. *Tizones correspondientes a los restos de cimentación del amurallamiento del siglo XII estudiados en el corte 1*

La hilada superior conserva cuatro sillares colocados a tizón, con dimensiones de 97 x 40 x 28 cms. y juntas de 5 cms. de grosor; dichos sillares aparecen trabados mediante relleno de arcilla y bolos de arenisca y uno de ellos presenta como elemento peculiar un rebaje rectangular con restos de talla al trépano. La hilada segunda (intermedia) conserva, como la superior, cuatro sillares dispuestos a tizón y uno que da a su cara Norte colocado a soga; el grosor de sus juntas varía de 2 a 5 cms. y el módulo empleado es de 103 x 44 x 30 cms. Los sillares de esta segunda hilada se encuentran un poco desviados, hacia el Noroeste, respecto de la orientación mantenida por los tizones de la primera y tercera hiladas. La hilada tercera o inferior conforma la base de cimentación, conserva una doble línea de tizones —lo que determina que su anchura sea doble a la mantenida por las dos hiladas superiores—, bordeados por sillarejos y un núcleo constituido por un relleno de bolos de arenisca; el grosor de sus juntas es de 5 cms. y el módulo empleado de 103 x 48 x 22 cms. (Fig. 3, Foto 1).

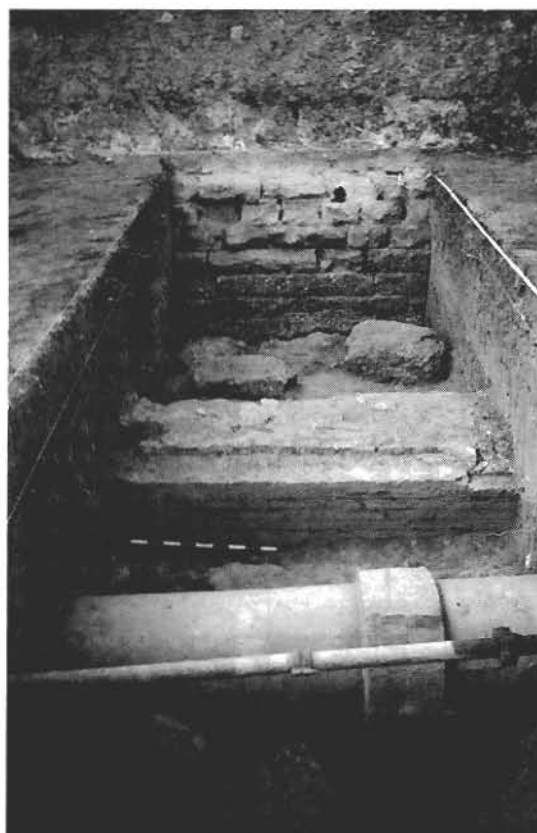
FOTO 2. *Vista frontal del tramo de barbana estudiado en el corte 4 y su relación con el amurallamiento actual*

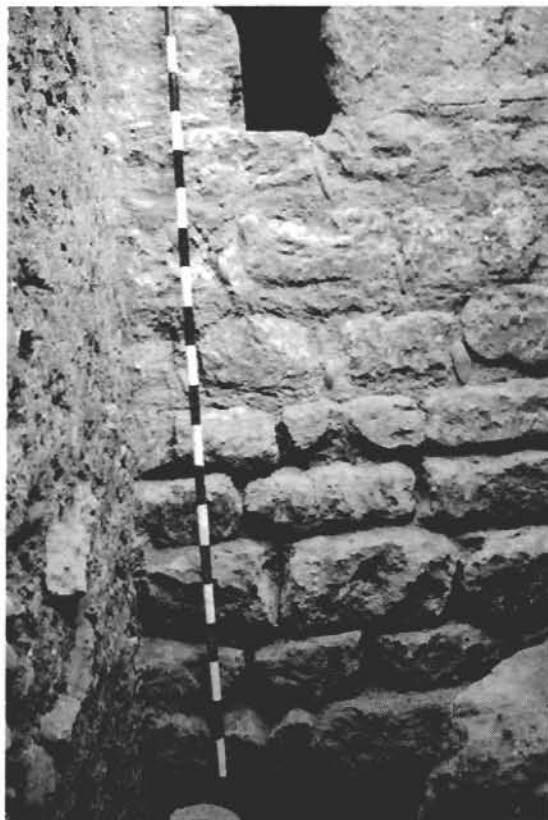
Foto 3. *Sillarejos de cimentación de la muralla cristiana a intramuros, documentados en el corte 2*

En el corte 2 la cimentación está integrada por dos unidades. La UE-31, constituida por cinco hiladas de sillarejos a soga y a tabla, mal trabajados, con presencia de cantos rodados en las juntas y unidos mediante tapial, forma la base de cimentación, extendida desde la cota -4.00 hasta la -5.00 mts. La disposición de su perfil es escalonada, aumentando la anchura hacia la base del cimiento, presentando de esta manera 3 cms. de escarpa sobre la línea de muralla la primera hilada, 2 cms. la segunda, 8 cms. la tercera, la cuarta hilada está a plomo con la tercera y, por último, la quinta hilada presenta otros 8 cms., es decir, aumenta la base en 21 cms. respecto a la hilada inicial. Sobre la unidad anterior se sitúa la UE-30, constituida por tres hiladas de sillarejos que presentan abundantes recalzos de cantos rodados en juntas, en posición vertical. En las juntas destaca la técnica del llagado con argamasa de cal, aunque no llega a estar enlucido, sino simplemente enfoscado; el elemento de unión empleado es la argamasa de cal. Esta unidad, que ocupa el espacio situado entre la cota -3.20 y -4.00 mts. viene a constituir la base sobre la que se asienta el zócalo (Fig. 6, Foto 3).

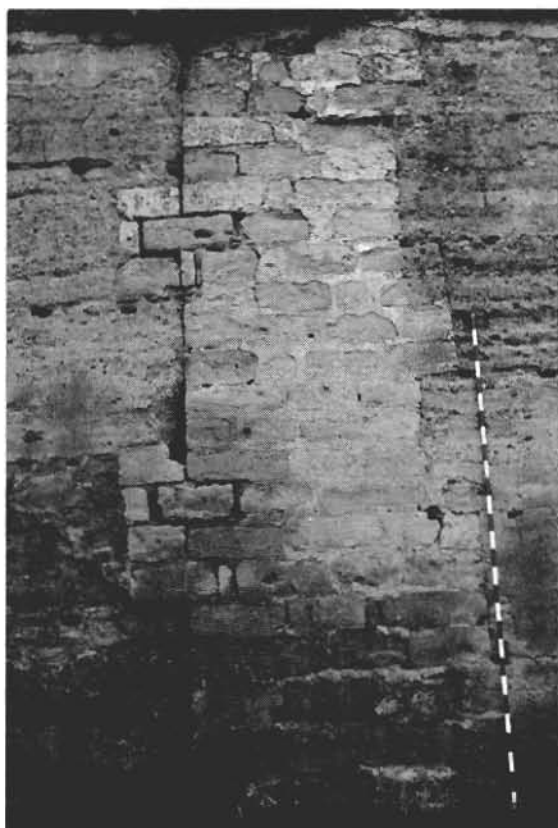
FOTO 5. *Machón de sillería en la cara interna de la muralla, ubicado entre las torres 1 y 3*

Norte y el Sur, de manera que van encajando como dientes de una rueda con los diversos cajones de tapial (Foto 5). Sirven como refuerzo en piedra para esos alzados de tapial y como punto de apoyo para la colocación exterior de las torres pues a cada machón de sillería corresponde, casi sistemáticamente, una torre del amurallamiento. En el corte 3 fue numerado como UE-6 el machón que sirve de refuerzo a los tramos de tapial situados a norte y sur del emplazamiento del corte (UE-3 y UE-7) y con los que engarza mediante el sistema de cremallera antes descrito. Está compuesto por 27 hiladas de sillares rectangulares trabados con argamasa, presenta cantos rodados en algunas de sus juntas y restos de llagado en toda su superficie.

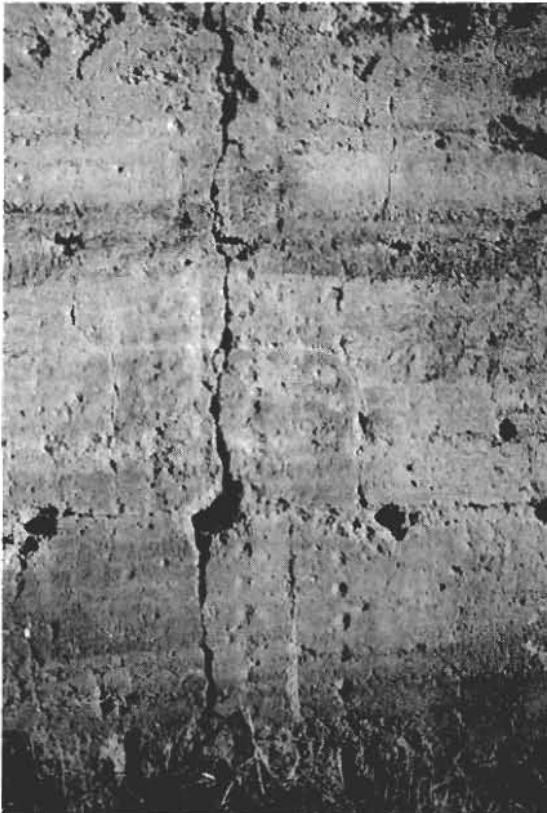
FOTO 7. *Marcas de clavos sobre el enlucido de los lienzos de tapial a intramuros*

En muchas zonas de la muralla se conserva bastante bien el enlucido aplicado sobre el alzado de tapial, consistente en una fina capa de argamasa de cal (de 4-5 mms. de grosor) con alto contenido en arcillas, de lo que resulta una mezcla muy depurada, cuya superficie presenta en la actualidad tonos ocres o castaños oscuros, posiblemente originados por una fuerte carbonatación.¹¹ Este enlucido conserva en algunas zonas, y en los límites extremos de cada cajón, unas marcas de perfil cóncavo y redondeado correspondientes a los nueve clavos que intervendrían en la sujección de los cajones de madera usados para verter el tapial en su interior; estas marcas, que deben corresponder a las cabezas de los clavos, miden 5 cms. de diámetro y presentan una separación en altura de 5 cms. Este tipo de improntas han sido documentadas en algunas fortificaciones de Sevilla, en la cordobesa torre de El Carpio y en el interior de la iglesia del antiguo convento de Santa Clara, obras todas ellas datadas en el siglo XIV y que confirman, junto con las marcas de cantería antes citadas, la datación de la muralla (Foto 7).

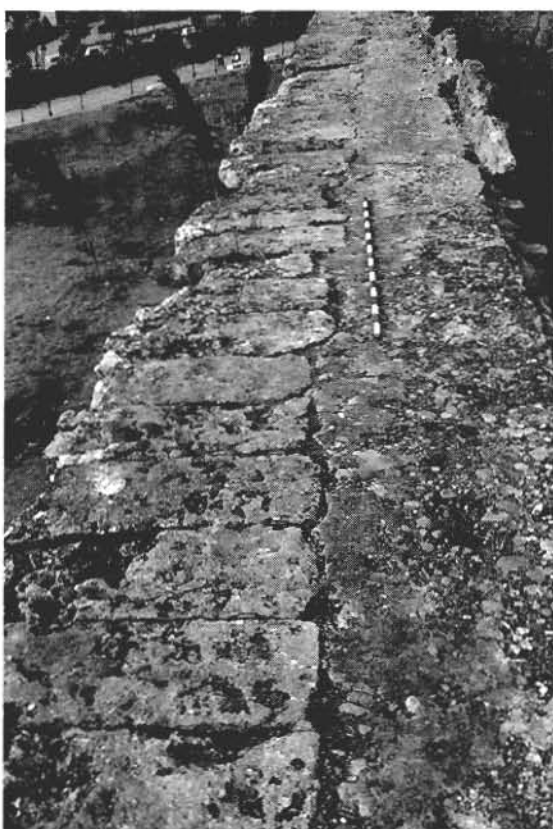
FOTO 9. *Configuración del pavimento en el adarve*

via; esta disposición se completa mediante la existencia, en la mitad oriental del camino de ronda, de un pavimento de argamasa con superficie tratada, que mide unos 85 cms. de anchura y que apoya sobre el antepecho (Foto 9).

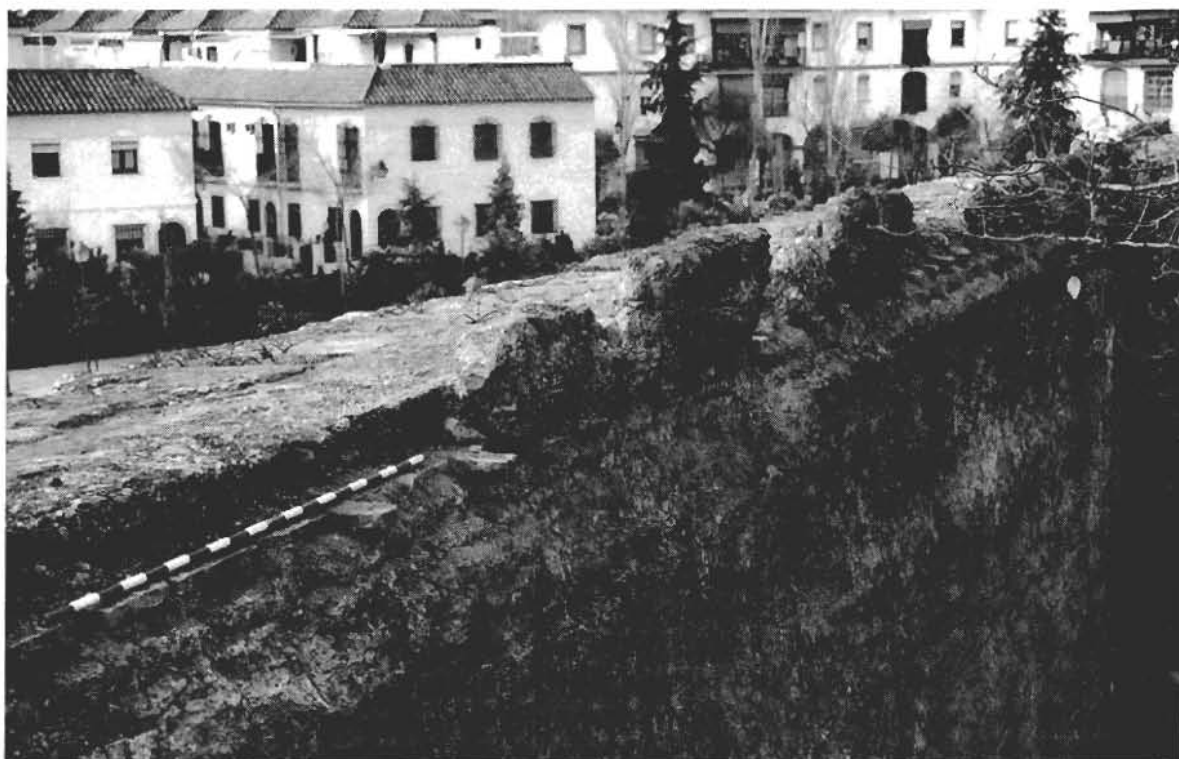
Foto 10. *Vista del antepecho del adarve desde la cámara de la torre 2*

ron utilizados otros elementos de defensa como manteletes o saeteras, pues no se conserva traza de nada de ello (Foto 10).

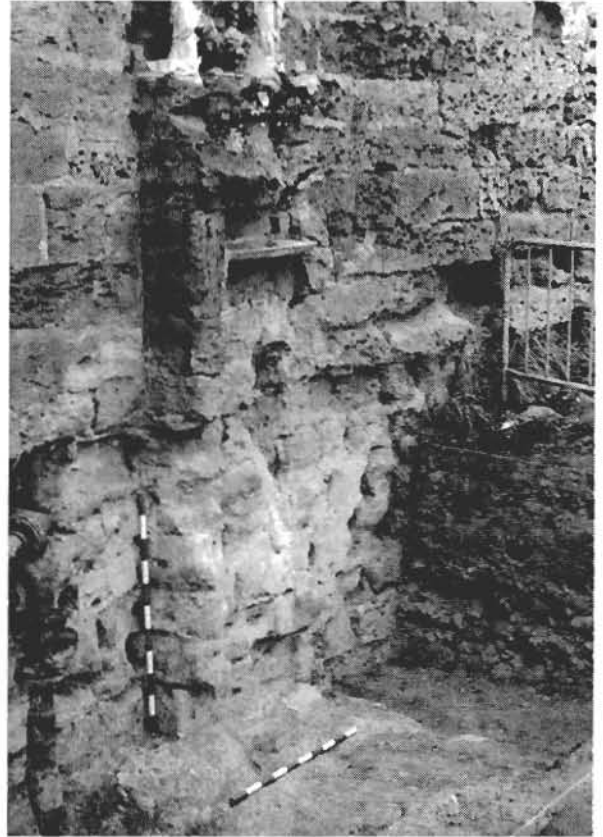
Foto 13. *Jamba y arranque de arco del acceso al adarve documentado en corte 1*

desaparecido arco de medio punto. La fábrica es de sillería, empleándose sillarejos de forma rectangular colocados a soga, trabados con argamasa de cal y con presencia de cantos rodados en sus juntas (Foto 13).

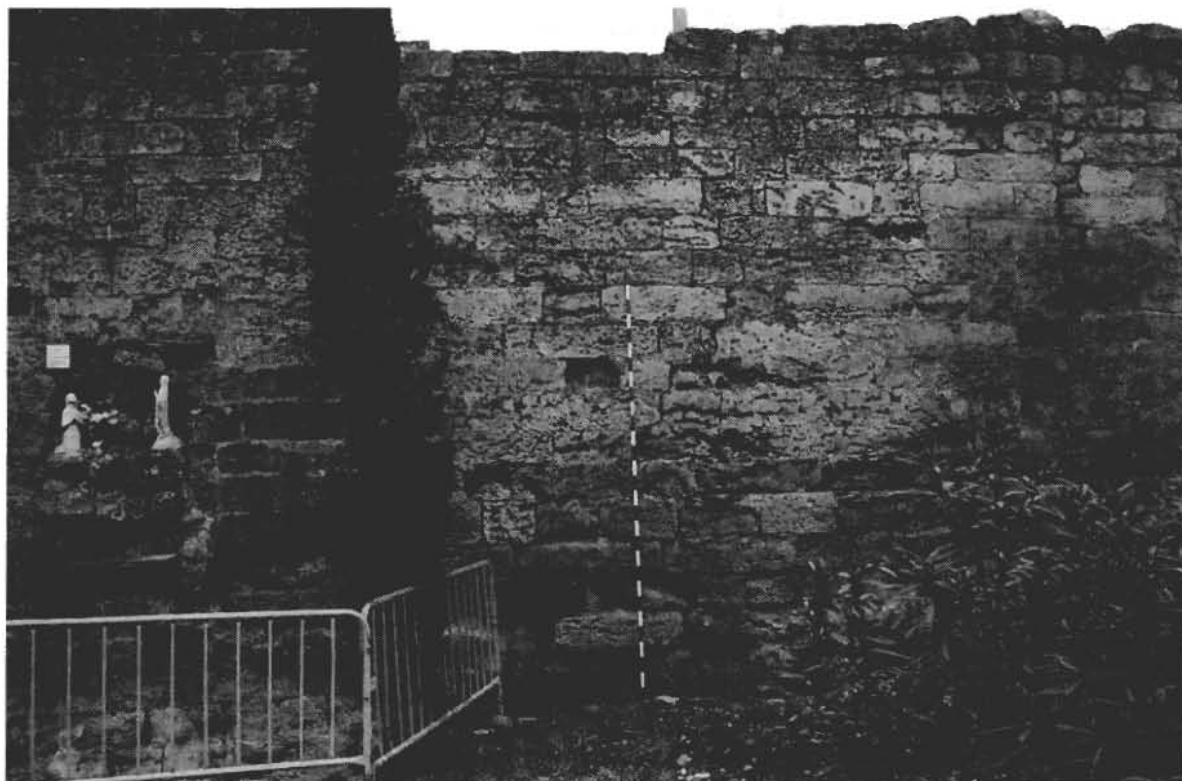
FOTO 14. Alzado de sillería correspondiente al muro conservado en el extremo septentrional de la Ronda del Marrubial.

El lienzo de muralla que delimita el corte por su perfil oriental es de fábrica de sillarejos de forma rectangular colocados a soga, trabados con argamasa de cal, con presencia de cantos rodados en sus juntas y empleo de llagado. Interesa destacar en él las marcas de los peldaños de dicha escalera y su fábrica de sillería, opuesta a la general de tapial en todos los lienzos, que debe explicarse precisamente por la necesidad de que ejerciera mayor resistencia al servir de ángulo o recodo del amurallamiento entre la Avenida de las Ollerías y la Ronda del Marrubial, y como no, a la existencia de la mencionada escalera de acceso (Foto 14).
