PHÂN TÍCH CÁC YẾU TỐ ẢNH HƯỞNG ĐẾN ỔN ĐỊNH BỜ SÔNG: TRƯỜNG HỢP NGHIÊN CỨU TẠI ĐOẠN SÔNG CHÀ VÀ, TỈNH VĨNH LONG

Analysis of affecting factors on the stability of riverbanks: A case study in Cha Va river, Vinh Long province

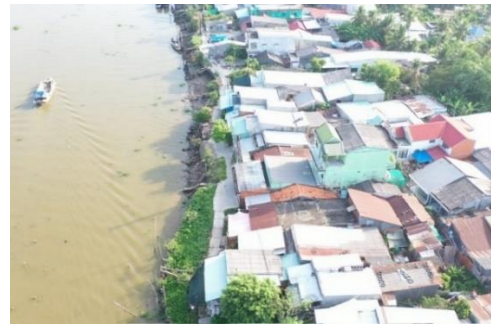
Hình 2. Hiện trạng sạt lở tuyến sông Chà Và

Theo Sở Nông nghiệp và Phát triển Nông thôn tỉnh Vĩnh Long (2020), trong vài năm trở lại đây trên tuyến sông Chà Và thuộc KVNC xuất hiện tình trạng sạt lở nghiêm trọng, nhiều đoạn đường và nhà của người dân đã bị hư hỏng (Hình 2).

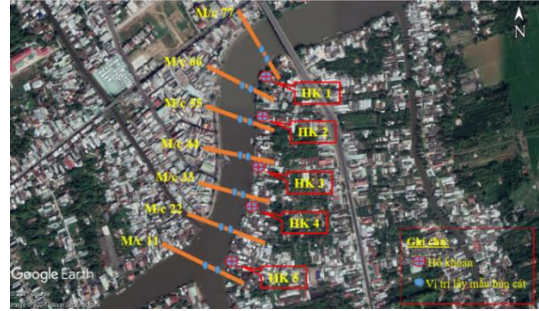
Hình 4. Sơ đồ vị trí đo đạc, thu mẫu tại KVNC

Độ sâu ký hiệu là h (đơn vị m), là khoảng cách từ mặt thoáng nước tới đáy sông theo chiều thẳng đứng và được đo tại các thủy trực. Thủy trực là một đường thẳng tưởng tượng vuông góc với mặt thoáng của nước và đáy sông mà trên đó người ta tiến hành đo sâu hoặc đo vận tốc. Số lượng mặt cắt và số điểm đo trên mặt cắt sẽ quy định độ chính xác của số liệu đo. Trong nghiên cứu này, vị trí mặt cắt được chọn tại những vị trí có địa hình thay đổi như vị trí sông cong, bề rộng sông thay đổi, vị trí có tải trọng ven bờ, những vị trí sạt lở. Máy đo độ sâu cầm tay Hondex PS-7, thước dây, máy thủy bình được sử dụng để đo mặt cắt sông. Sơ họa vị trí đo cắt ngang lòng sông, lưu tốc, vị trí lấy mẫu bùn cát đáy và vị trí hố khoan địa chất được trình bày trong Hình 4. Trong nghiên cứu này, tại mỗi mặt cắt địa hình đáy được bố trí đo theo bảy thủy trực.

Các vị trí lấy mẫu bùn cát được thể hiện trên Hình 4. Thiết bị gầu Ekman được sử dụng để thu mẫu bùn cát đáy sông và phân tích thành phần hạt theo thí nghiệm lắng đọng (Bộ Khoa học và Công nghệ, 2012). Từ đường cong cấp phối (thành phần hạt), xác định kích thước hạt trung bình (d50) của mẫu bùn cát và vận tốc không xói của bùn cát được xác định theo TCVN 4198:2014 (Bộ Khoa học và Công nghệ, 2012). Quá trình lấy mẫu và lưu trữ mẫu bùn cát đáy sông được thực hiện như trên Hình 7. Việc lấy mẫu bùn cát được tiến hành cùng thời điểm đo sâu và đo lưu tốc dòng chảy.
