## ĐÁNH GIÁ HIỆU QUẢ CỦA KÈ GIẢM SÓNG TẠI BỜ BIỂN VĨNH CHÂU, TỈNH SÓC TRĂNG

Lê Minh Hậu<sup>1</sup>, Lâm Tấn Phát<sup>2</sup>, Đinh Văn Duy<sup>2</sup>, Kim Lavane<sup>3</sup> và Trần Văn Tỷ<sup>2\*</sup>

Assessment of the effectiveness of breakwater in wave height reduction on the coast of Vinh Chau, Soc Trang province

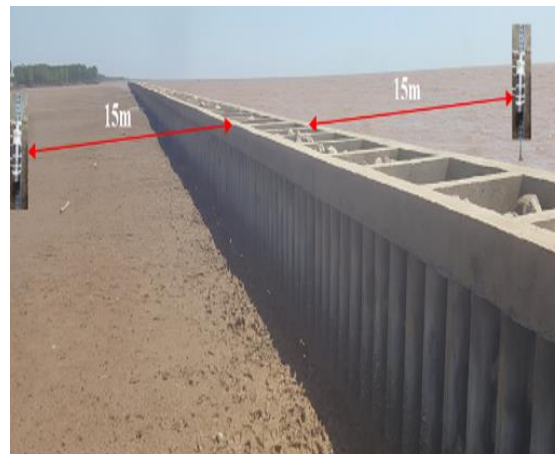
Các sensor Levelogger 5 Junior của hãng Solinst (Canada) được sử dụng để đo chiều cao sóng với độ chính xác đến  $\pm 1$  cm. Các sensor này được cố định vào cây tràm và được đặt tại hai vị trí cách đều tâm tuyến kè 15 m về phía biển và phía bờ như Hình 2. Tại phía biển, sensor đặt ở cao trình cách mặt đất tự nhiên khoảng 1,0 m, còn phía bờ sensor đặt cách mặt đất tự nhiên 0,5 m. Số liệu mực nước được ghi nhận với chu kỳ 0,5 s từ các sensor được chuyển đổi thành chiều cao cột nước, từ đó tính được chiều cao sóng (Tucker & Pitt, 2001). Tác giả đã tham khảo quy trình xử lý dữ liệu đã được lập trình thành các hàm trong trong ngôn ngữ lập trình Matlab và R của (Lyman et al., 2020).

Hình 2. Bố trí các sensor đo sóng

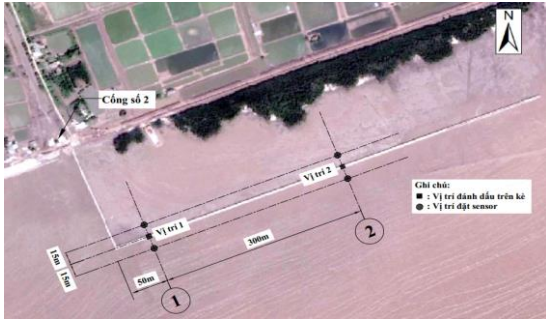
- Đợt 1 ngày 15/01/2022: Sử dụng 02 sensor lắp đặt tại vị trí 1 như Hình 3.
- Đợt 2 ngày 17/07/2022: Sử dụng 04 sensor lắp đặt tại vị trí 1 và 2 (Hình 3).

**Hình 3. Sơ họa vị trí lắp đặt sensor trong hai đợt đo sóng**

Tiến hành bốn đợt lấy mẫu bùn cát vào các ngày 13/10/2021, 15/01/2022, 15/05/2022 và 20/07/2022. Mỗi đợt thu thập hai mẫu ở hai vị trí trước và sau kè. Vị trí lấy mẫu trùng với vị trí số 1 (Hình 3) khi lắp đặt thiết bị đo sóng.

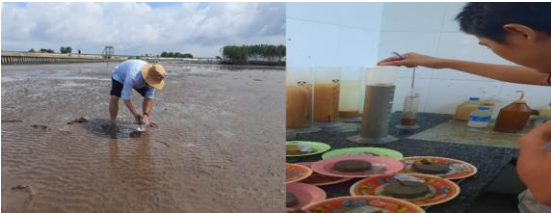
**Hình 4. Thu thập mẫu bùn cát và tiến hành thí nghiệm thành phần hạt**

Các mẫu sau khi lấy được đem về phòng thí nghiệm để thực hiện ngay từng đợt thí nghiệm cỡ hạt theo phương pháp rây sàng và tỉ trọng kể theo Tiêu chuẩn Việt Nam 4198:2014. Sấy khô các mẫu, tiến hành rây sàng qua các rây có kích thước: 0,5 mm; 0,3 mm; 0,1 mm. Các hạt có kích thước bé hơn 0,1 mm sẽ được đem đi xác định kích cỡ bằng phương pháp tỷ trọng kế.

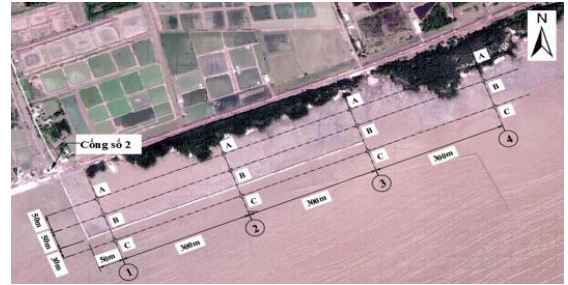
Để xác định được hiệu quả tạo bãi bồi của công trình kè, tác giả tiến hành đo cao độ của 4 mặt cắt (MC) vuông góc với kè thể hiện ở Hình 5. Mỗi MC có 3 điểm đo: A và B cách kè lần lượt là 100 và 50 m về phía bờ; điểm C cách kè 30 m về phía biển. Quá trình đo đạc được tiến hành định kỳ 1 lần/tháng

bằng máy thủy bình để xác định được sự thay đổi chiều cao MC theo thời gian. Mốc cao độ được lấy là cao trình Công số 2 (+4,130 m).

**Hình 5. Mặt bằng các điểm đo bồi/xói**

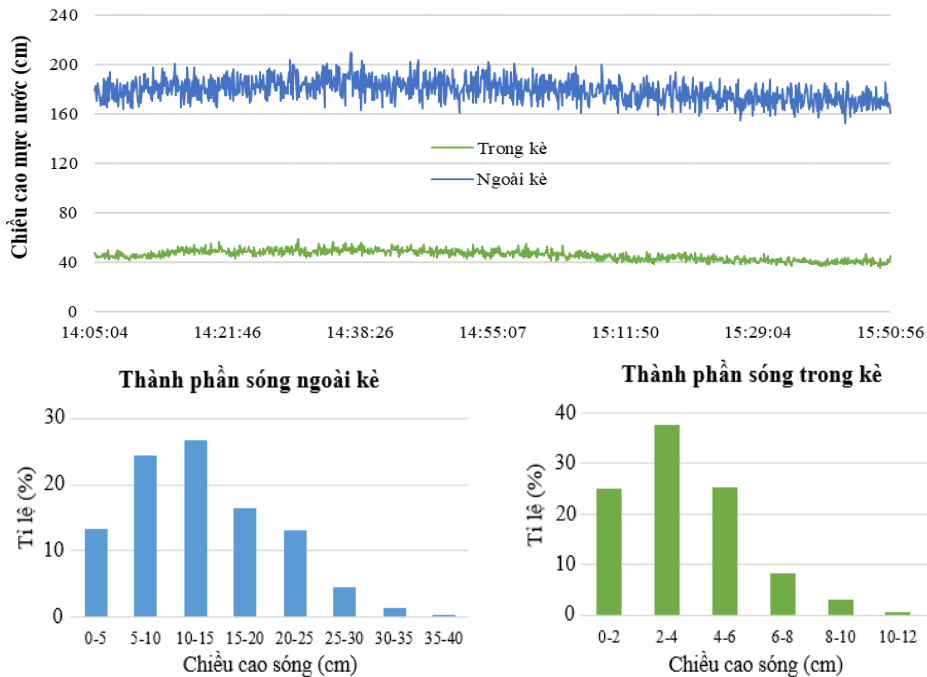
Số liệu chiều cao sóng sau khi đo đạc và xử lý được trình bày ở Hình 9, Hình 10 và Hình 11. Sự khác biệt giữa chiều cao sóng phía trước và phía sau kè chắn sóng là rất đáng kể. Trong đợt 1: ngày 15/01/2022, phía trước đê chắn sóng cho thấy số lượng sóng có chiều cao 5-15 cm chiếm phần lớn và giảm đáng kể sau khi đi qua đê chắn sóng, còn 2-6 cm chiều cao sóng.

**Hình 8. Chiều cao và thành phần sóng của 2 vị trí trước và sau kè trong đợt 1**

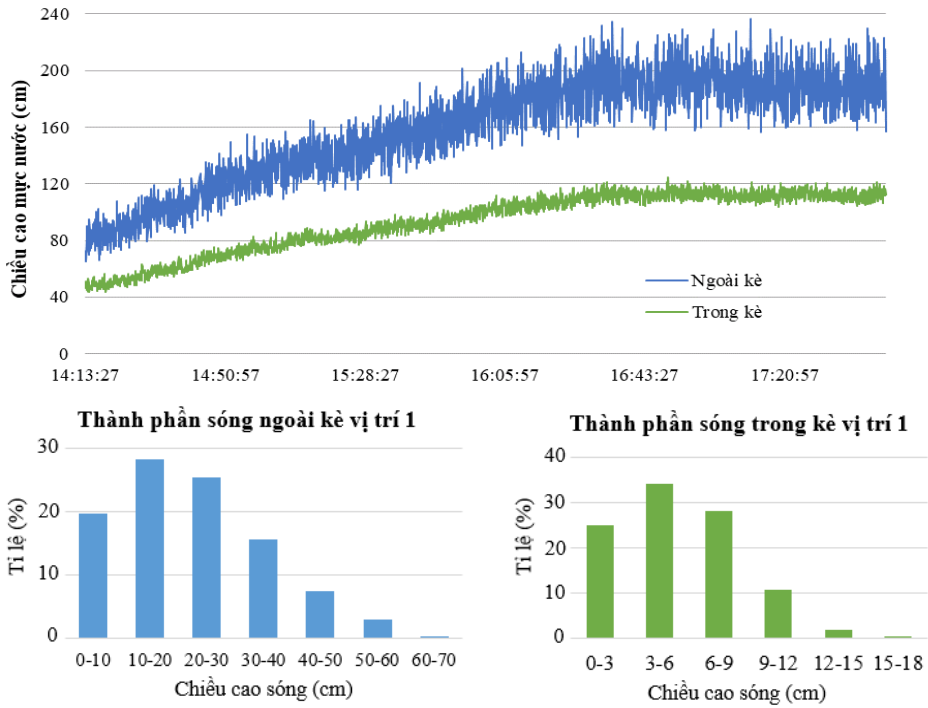
Trong đợt hai sử dụng bốn sensor chia làm hai bộ, một bộ đặt tại vị trí cách góc kè 50 m (nơi tiếp giáp với đường dẫn từ đất liền ra), bộ còn lại đặt ở giữa đoạn kè từ đó có thể so sánh hiệu quả giảm sóng ở cửa kè ở hai vị trí trên (Hình 4). Thời điểm đo sóng đợt 2 là ngày 17/07/2022, được đánh giá là thời điểm

có sóng lớn nhất trong năm. Có thể thấy chiều cao sóng đợt hai lớn hơn đợt một khá nhiều, ở đợt một chiều cao sóng ngoài kè từ 5-20 cm chiếm chủ yếu, trong khi đợt hai có chiều cao sóng từ 10-30 cm chiếm đa số.

**Hình 9. Chiều cao và thành phần sóng của 2 vị trí trước và sau kè trong đợt hai tại vị trí 1**

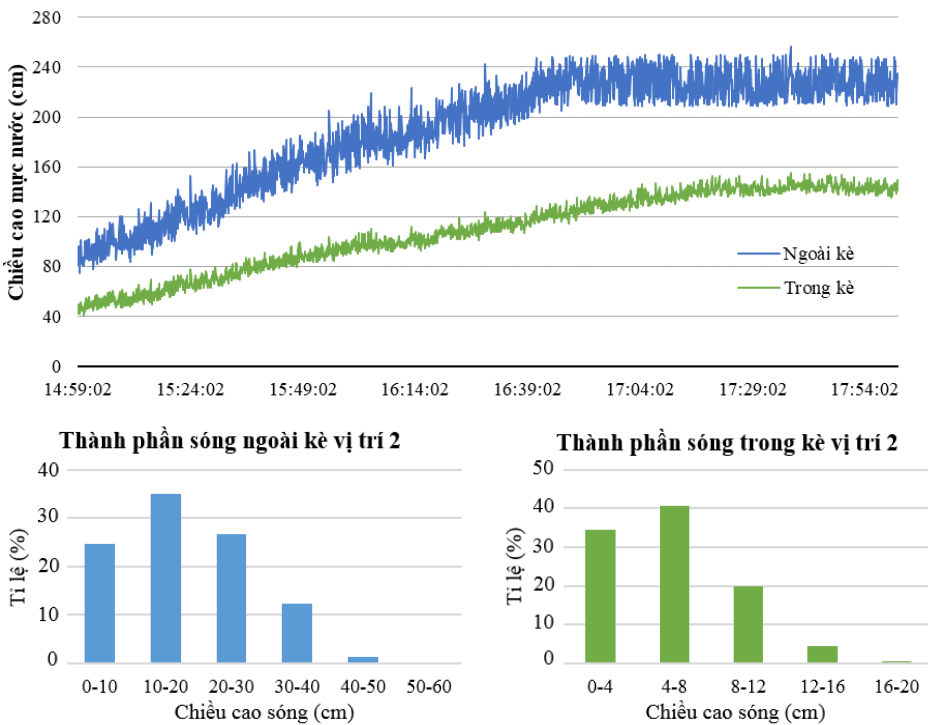
**Hình 10. Chiều cao và thành phần sóng của 2 vị trí trước và sau kè trong đợt hai tại vị trí 2**

Từ số liệu chiều cao sóng theo thời gian ta tính các thông số  $H_{max}$ ;  $1/3 H_{max}$  và  $1/10 H_{max}$  ở trong

và ngoài kè từ đó so sánh hiệu quả giảm sóng của công trình. Kết quả tính toán được trình bày ở Hình

10 cho thấy kè ly tâm đã giảm được 72,7% chiều cao sóng lớn nhất (Hmax), 71,9% chiều cao với 1/3 Hmax và 70,6% đối với 1/10 Hmax.

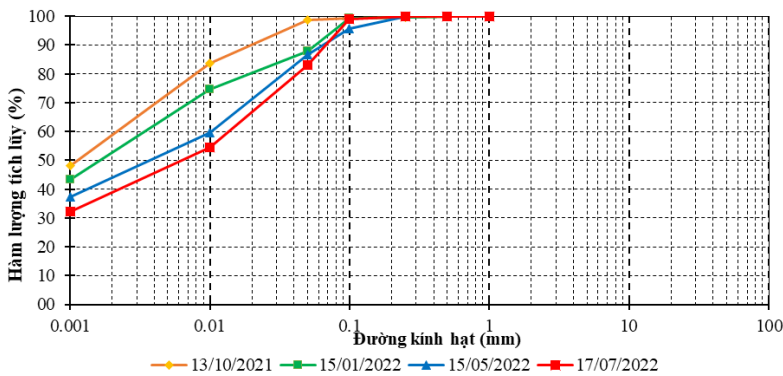
Hình 13. Đường cong cấp phối hạt sau kè

Có thể thấy kích thước hạt trung bình ở vị trí sau kè nhỏ hơn ở trước kè, sự khác nhau về kích cỡ cho thấy các hạt mịn đã di chuyển từ phía trước kè sang phía sau kè, do đó kích cỡ hạt ở trước kè có xu hướng tăng lên do mất đi các hạt mịn có kích thước nhỏ. Điều này chứng tỏ hiệu quả tạo bãi bồi của kè

giảm sóng, khi giữ lại được các hạt mịn ở phía trong kè.

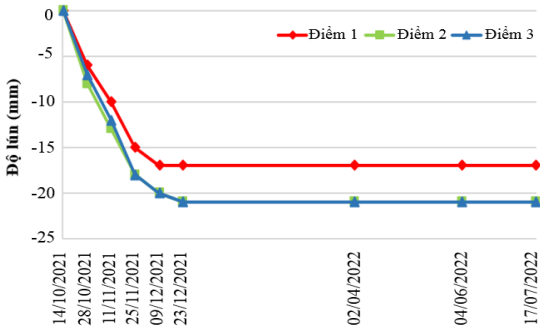
Trong hơn hai tháng đầu tiên hành quan trắc (từ ngày 14/10/2021 đến tháng 23/12/2022), độ lún phần bê tông của kè tăng trung bình 7-8 mm/tháng. Ở giai đoạn 07 tháng còn lại (từ ngày 23/12/2022 đến ngày 17/07/2022) quá trình lún gần như không xảy ra. Nhìn chung, sau hơn chín tháng quan trắc độ lún lớn nhất của kè là ở điểm 2 với -21 mm, giá trị này rất nhỏ so với độ lún cho phép của các công trình thủy lợi. Kết quả trên chứng tỏ độ ổn định của kè ly tâm chắn sóng là rất cao (Hình 16).

Hình 16. Độ lún phần bê tông
