# **UNIVERSIDAD PERUANA DE CIENCIAS APLICADAS**

Propuesta de diseño en pavimentos rígidos con incorporación de fibra de micro polipropileno para aumentar la resistencia a flexión, en la Av. Huancaray, cuadra 1 a 6, Lima

#### **TESIS**

**Lima, 12 de marzo de 2024**

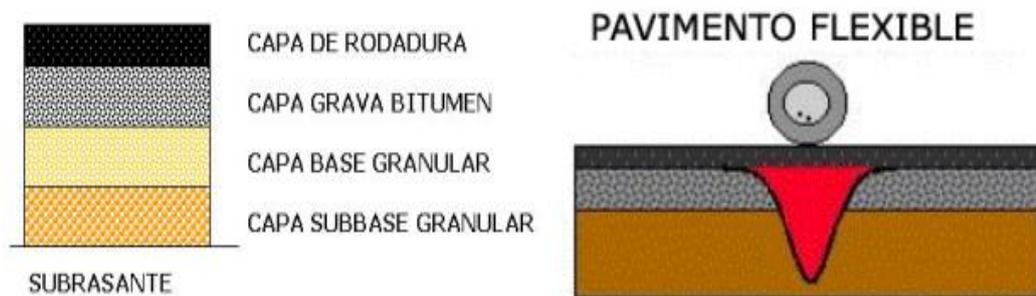
### Figura 1

*Estructura del pavimento flexible*

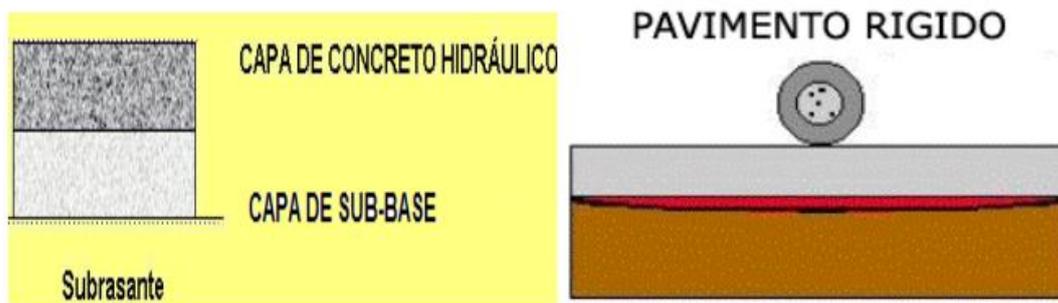
**Figura 2**

*Distribución de capas del pavimento rígido*

El pavimento rígido es un pavimento cuyo elemento principal es una losa de hormigón hidráulico, en el que la carga de los vehículos se distribuye a la capa subyacente a lo largo de la superficie de la losa y en todas las losas adyacentes, trabajando juntamente con la losa que soporta la carga. A diferencia de otros tipos de pavimento, el pavimento rígido no tiene la capacidad de flexionarse, ya que la capa subyacente se deforma sin experimentar una falla estructural (MTC, 2013).

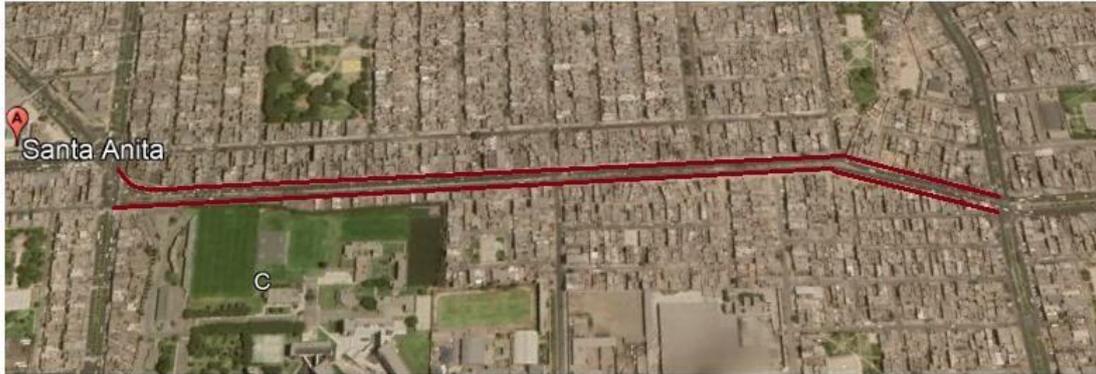
**Figura 9**

Zona de estudio

La zona de estudio es una de las avenidas más importantes del distrito de Santa Anita, debido a que es la vía alterna a la carretera central. Tiene aproximadamente un kilómetro de largo y cuenta con dos carriles que son separados por una ciclovía. La vía es de alto tránsito, ya que transitan desde buses interprovinciales o camiones de carga pesada hasta mototaxis. La mayor cantidad de fallas se encuentran en los primeros 500 metros (tomando en cuenta que el inicio está en la Av. Ruiseñores). Las fallas más representativas son las corrugaciones o desplazamientos que se encuentran en un estado crítico, así mismo

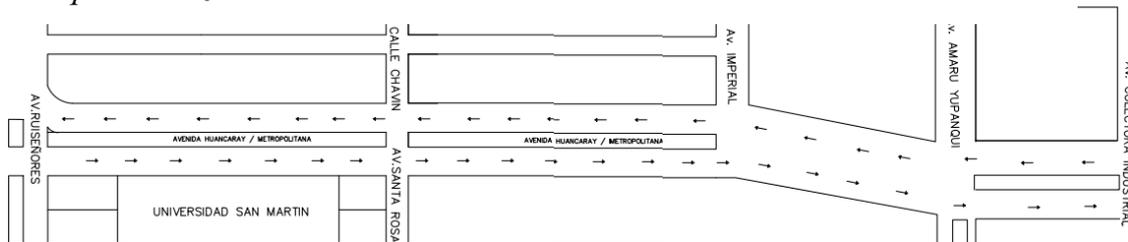
**Figura 10**

*Croquis de la zona de estudio*

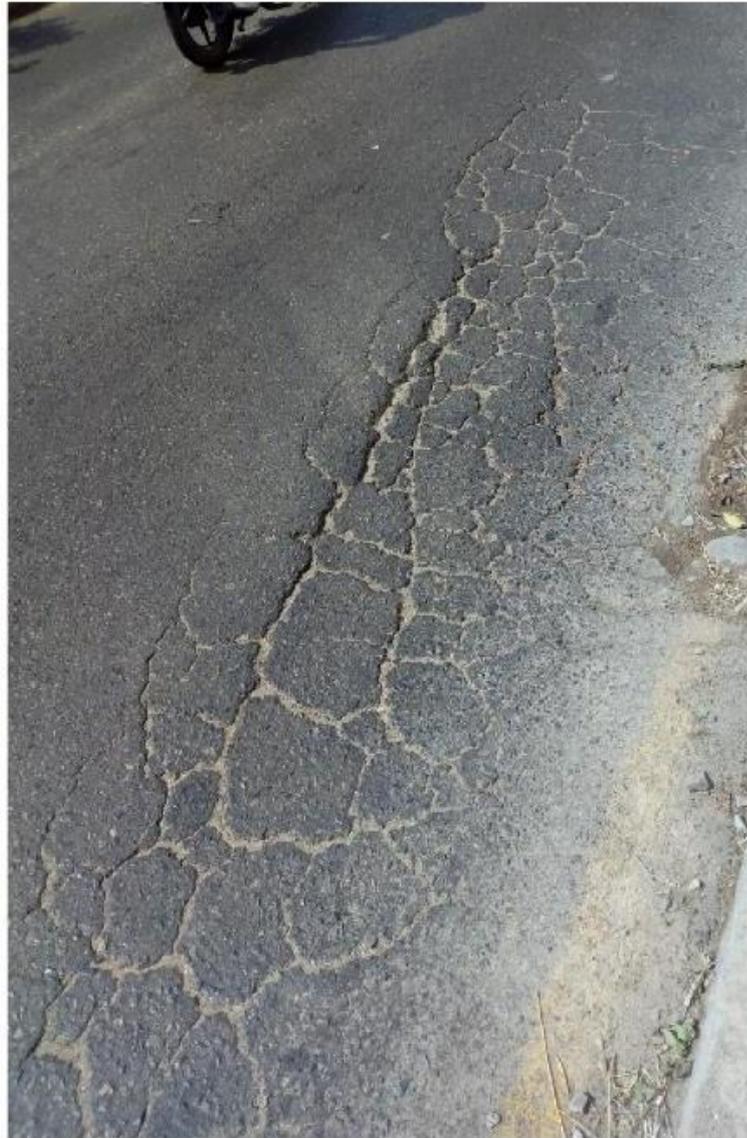
**Figura 11**

En la figura 11 se observa la falla piel de cocodrilo, con un nivel de severidad avanzado. Esta falla tiene una longitud de aproximadamente un metro y está en la intersección de la Av. Huancaray con la Av. Santa Rosa. Además, en la figura 12 se observa un bache en la carpeta asfáltica. Así mismo, en la figura 13 se evidencia las fallas transversales que existen en todo lo largo de la zona estudiada.

*Falla piel de cocodrilo*

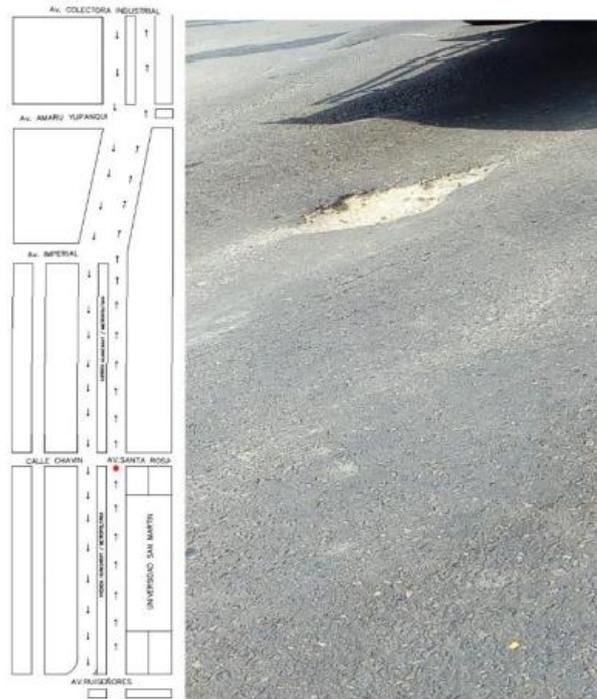
**Figura 12**

*Bache en la carpeta asfáltica*

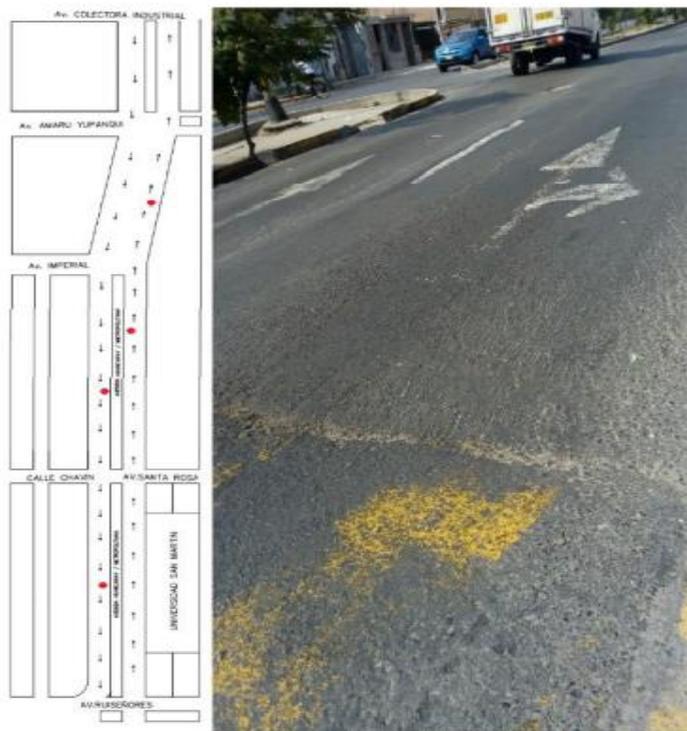
**Figura 13**

*Fisuras transversales*

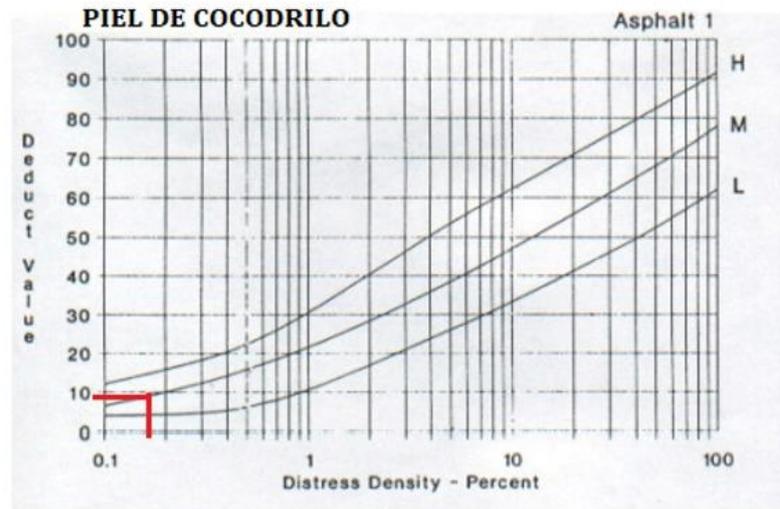
**Figura 14**

*Ábaco de la falla piel de cocodrilo*

Teniendo ya definidas las fallas existentes, con la ayuda de los ábacos del PCI se procede a deducir su valor, que tienen un rango de 0 a 100. Al deducir los valores se clasifica según el nivel de severidad de las fallas.

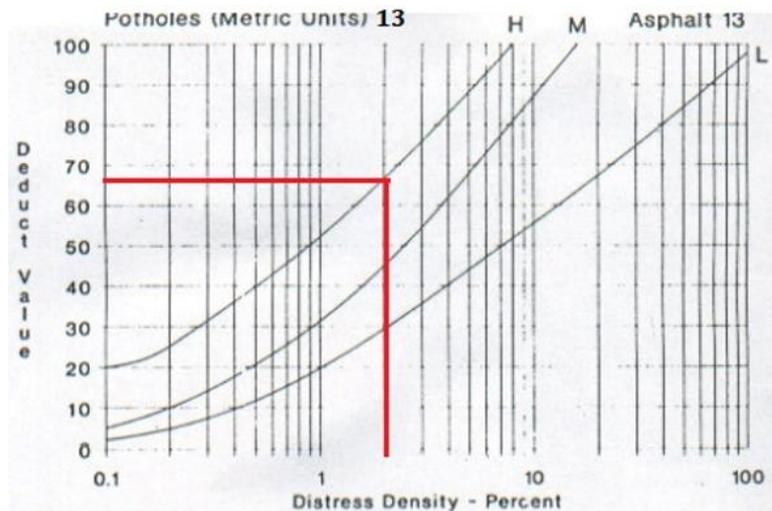
**Figura 15**

*Ábaco de la falla de huecos*

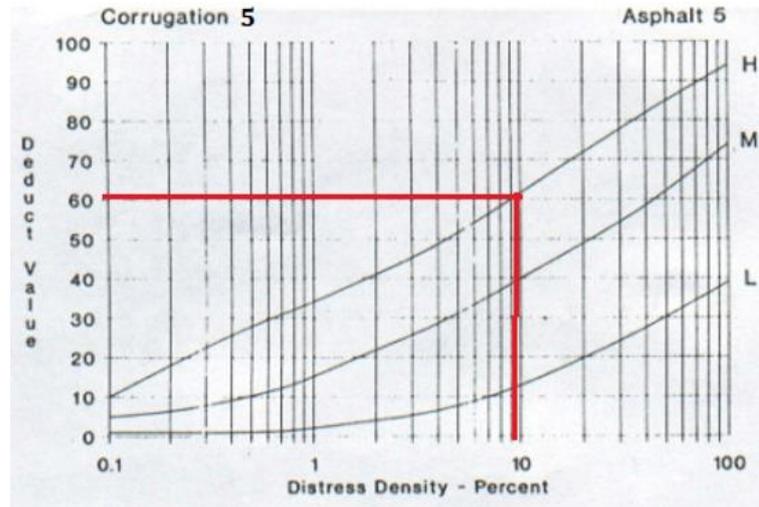
**Figura 16**

*Ábaco de corrugación*

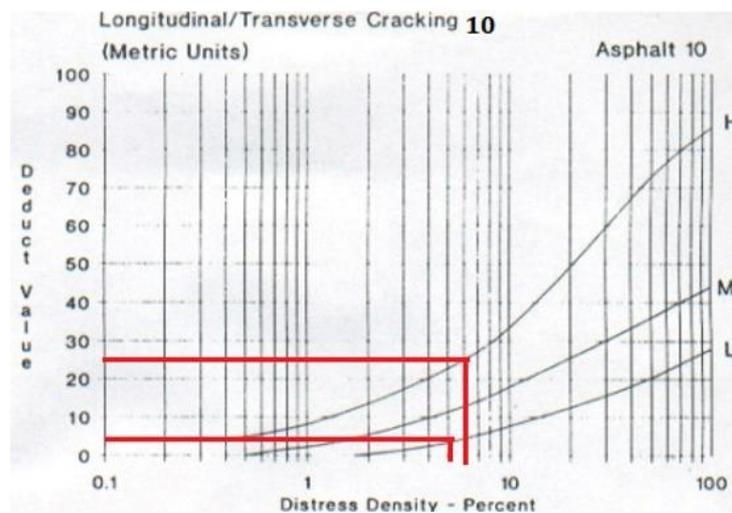
**Figura 17**

*Ábaco de fisuras transversales*

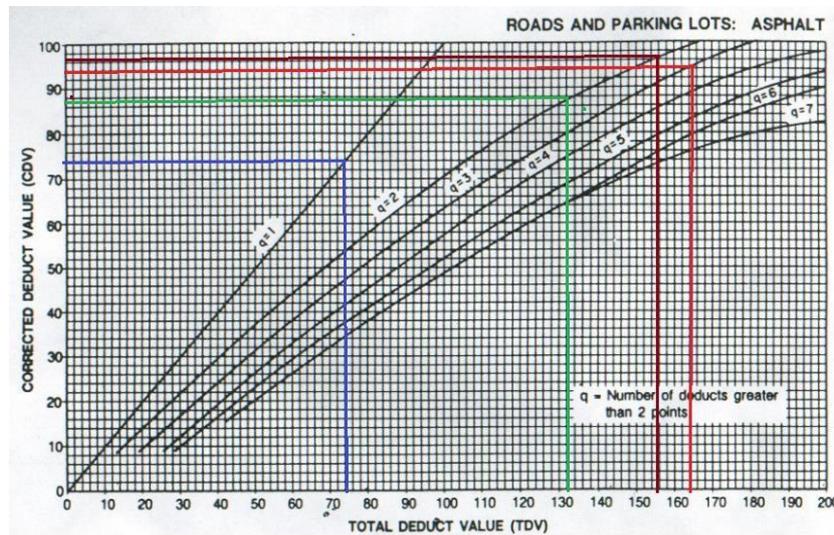
**Figura 19**

Ábaco "Caminos y estacionamientos: asfalto"

Una vez que se sabe cuál es el máximo valor del VDC, se procede a efectuar la ecuación del PCI. Para este caso el valor del PCI es 8 indicando que la sección del pavimento analizado esta fallado.

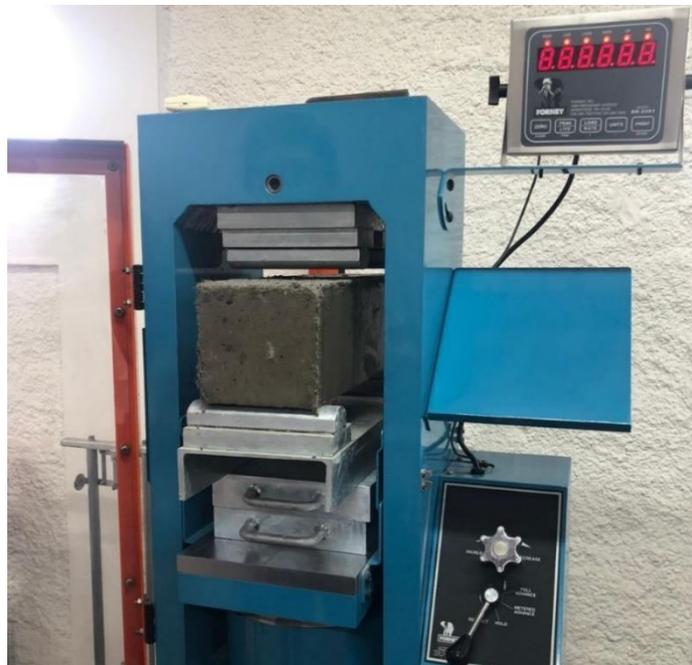
#### Figura 25

*Ensayo de flexión en vigas normalizadas*

Previo a la realización de los análisis de laboratorio, se aseguró que las viguetas cumplieran con el adecuado proceso de curado. Asimismo, se verificó que la máquina universal estuviera debidamente calibrada y equipada con un sistema operativo que permitiera un control preciso de la velocidad de la carga aplicada. Los resultados obtenidos tras la ejecución de los ensayos se presentan en la Tabla 1.

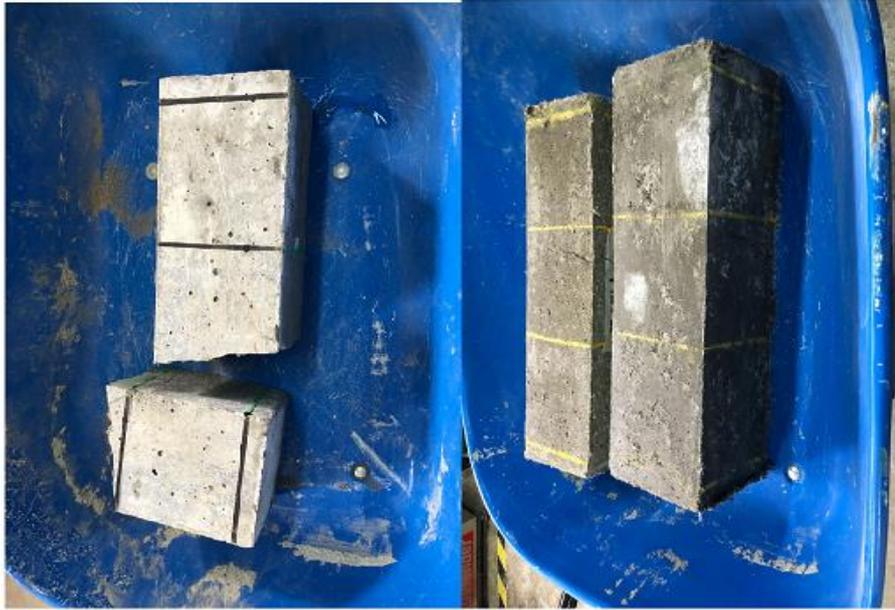
## Figura 26

*Prueba de flexión en vigas normalizadas a los 28 días*

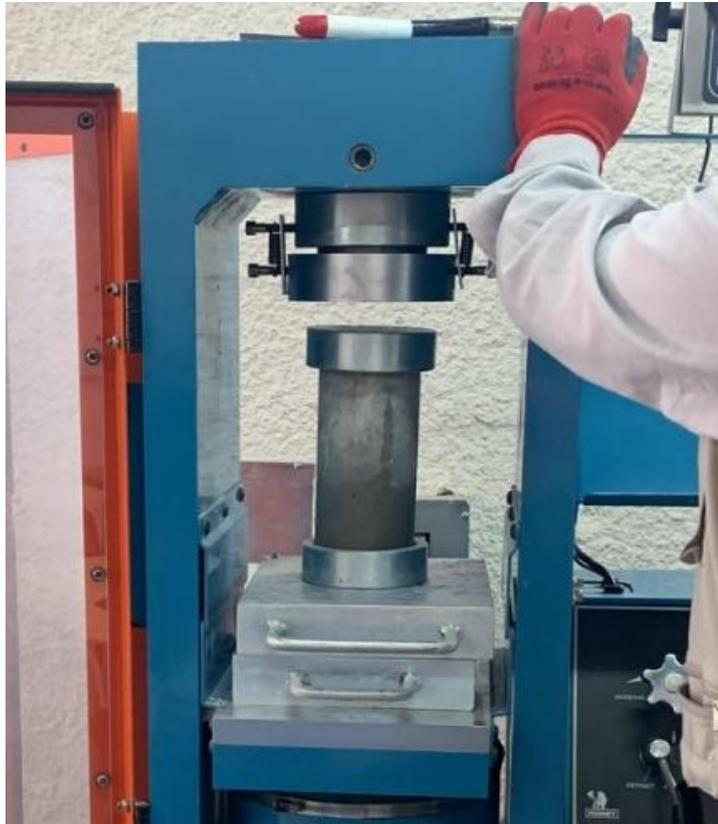
## **Figura 27**

Para los ensayos a compresión se utilizaron cilindros de 15×20 cm, las cuales fueron ensayadas semanalmente. Estas muestras fueron marcadas en sus tercios previamente para proceder a aplicar la carga de manera continua. Para ello, se tuvo consideraciones establecidas por INDECOPI (2015) donde se especifica el procedimiento estándar para evaluar la resistencia a la compresión.

### *Ensayo de compresión*

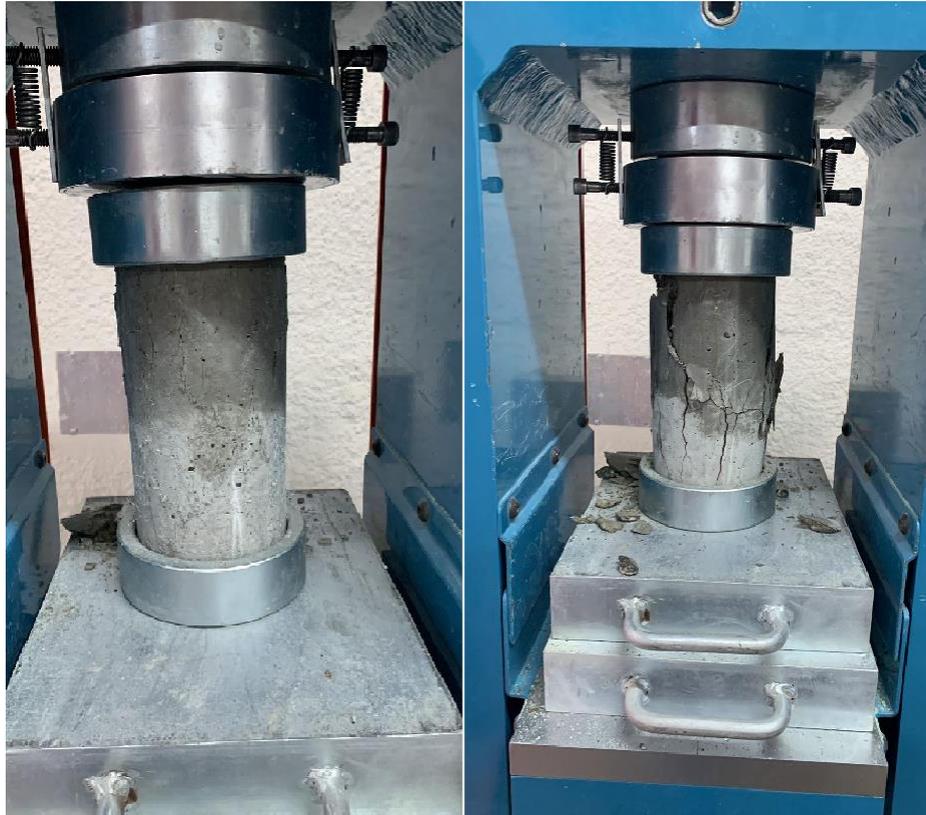
## Figura 28

*Pruebas de compresión en probetas a los 28 días*

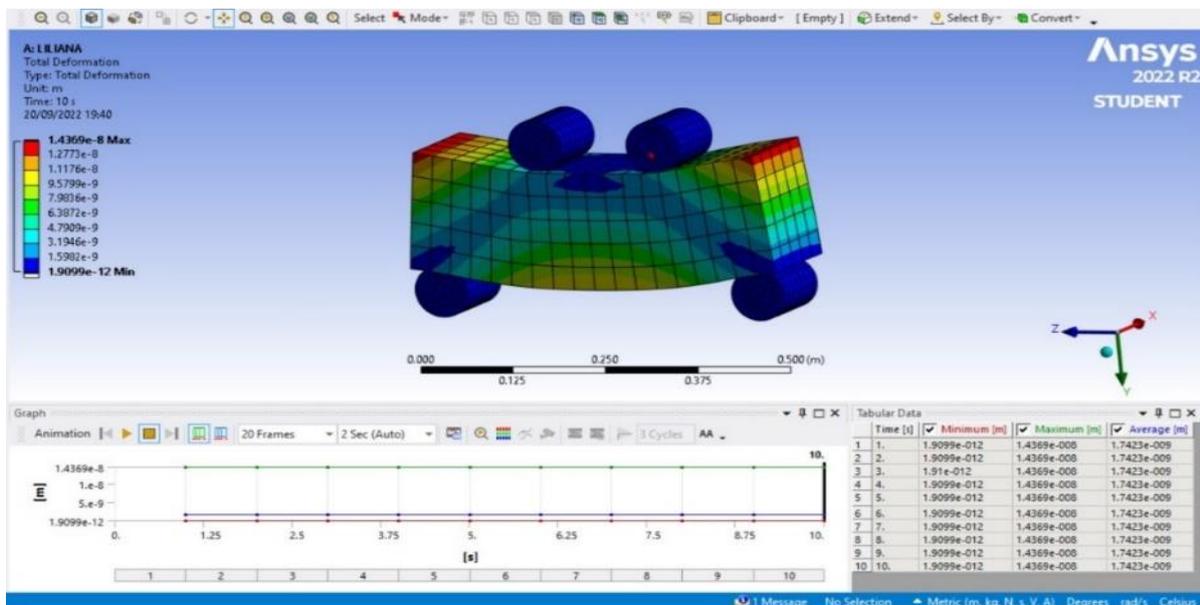
**Figura 29**

*Deformación Total*

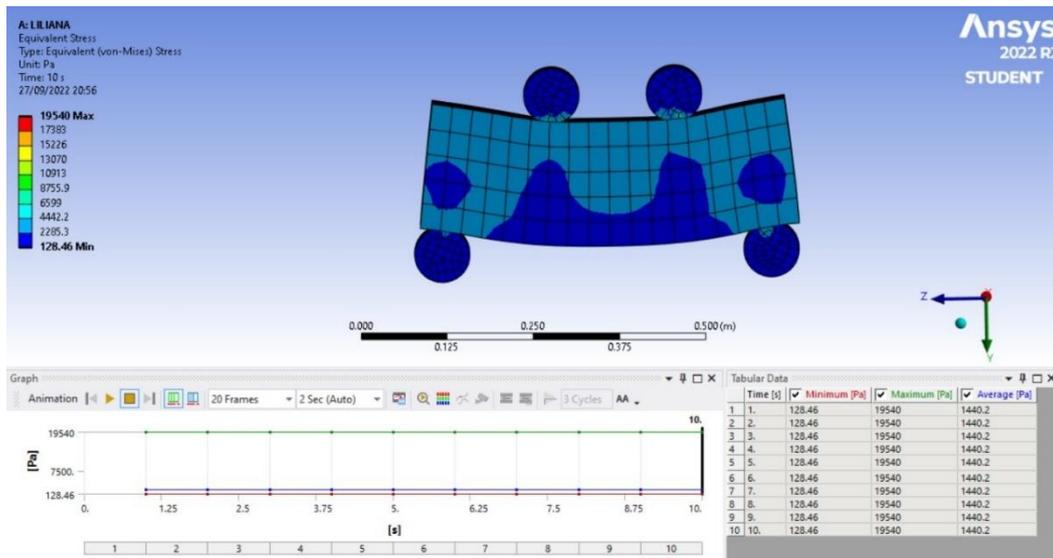
**Figura 30**

*Estrés equivalente*

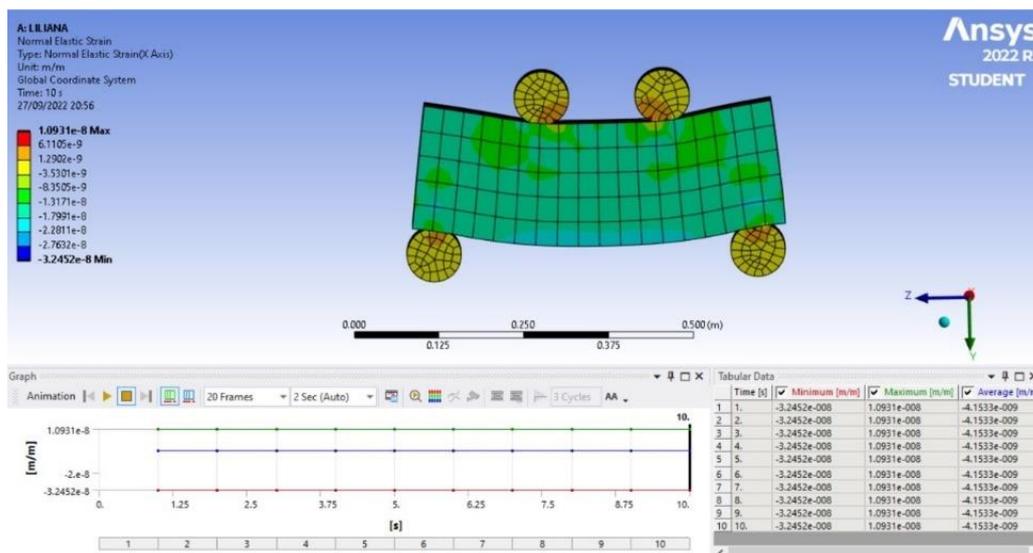
**Figura 31**

*Deformación elástica normal*

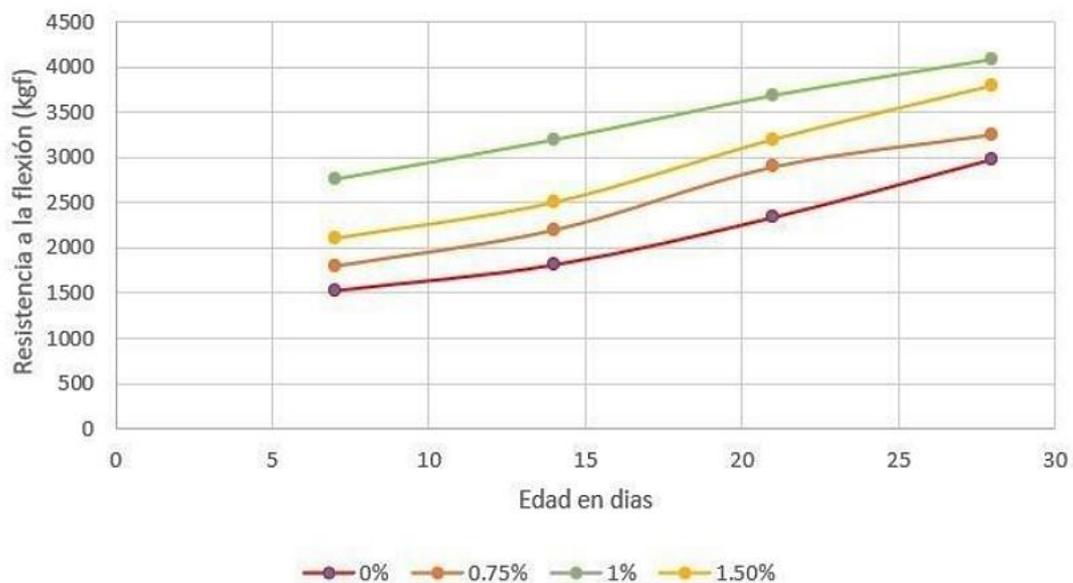
**Figura 32**

*Líneas tendencias del ensayo a flexión*

En resumen, los datos obtenidos tanto en las pruebas de compresión y flexión indican que la adición de un 1% de fibra mejora la resistencia más que el añadir un 1.5%. Esto se atribuye a que un porcentaje más alto de fibra en la mezcla provoca aglomeración de esta, afectando negativamente su desempeño.

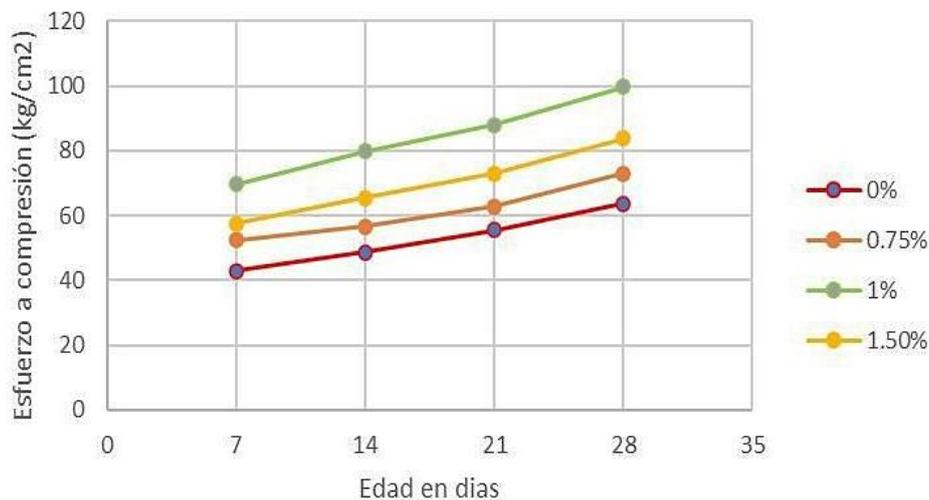
**Figura 33**

La figura 33 muestra los resultados obtenidos tras los ensayos de compresión a niveles de incorporación de fibras de 0, 0,75, 1 y 1,5%. Cabe resaltar que también se produce una línea de tendencia al aumento de la resistencia a la compresión, como en el caso de la flexión, ya que aumentando la dosis al 1% se obtienen mejores resultados frente a porcentajes superiores como 1,5%. La reducción de la resistencia es notable.

*Línea tendencia de los ensayos de compresión*

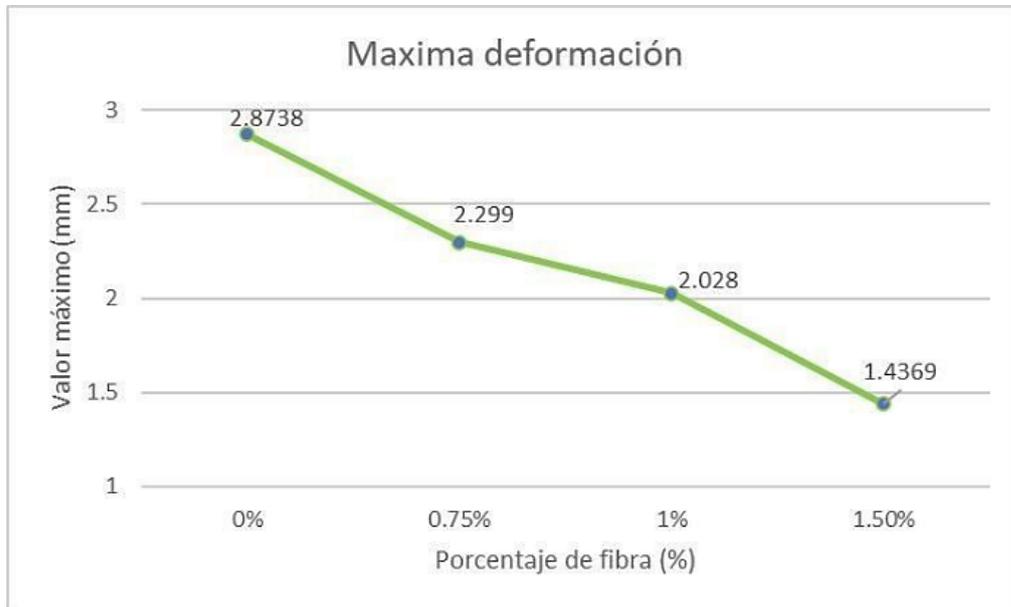
**Figura 34**

*Línea tendencia de la máxima deformación*

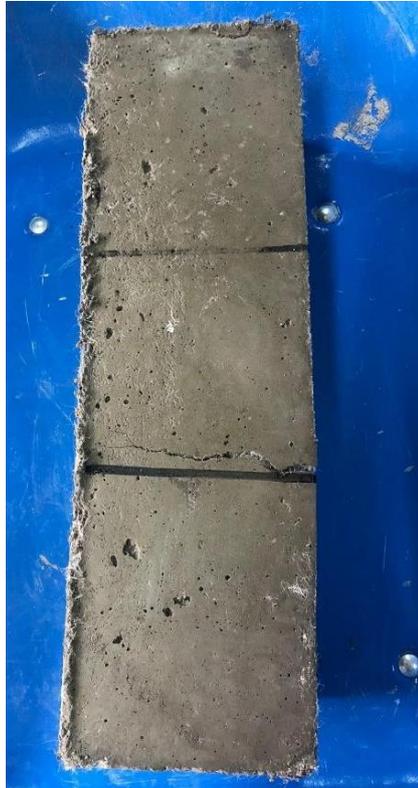
**Figura 67**

*Viga normalizada con fibra al 1%, sin grietas evidentes*

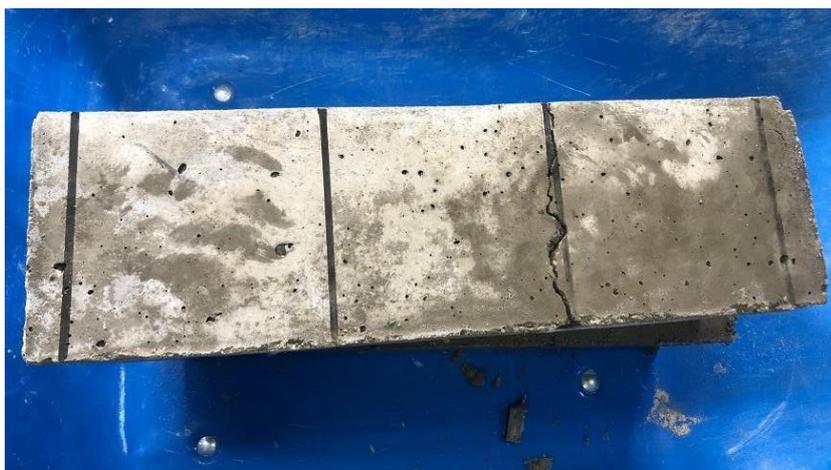
**Figura 66**

*Viga normalizada con fibra al 0.5%.*

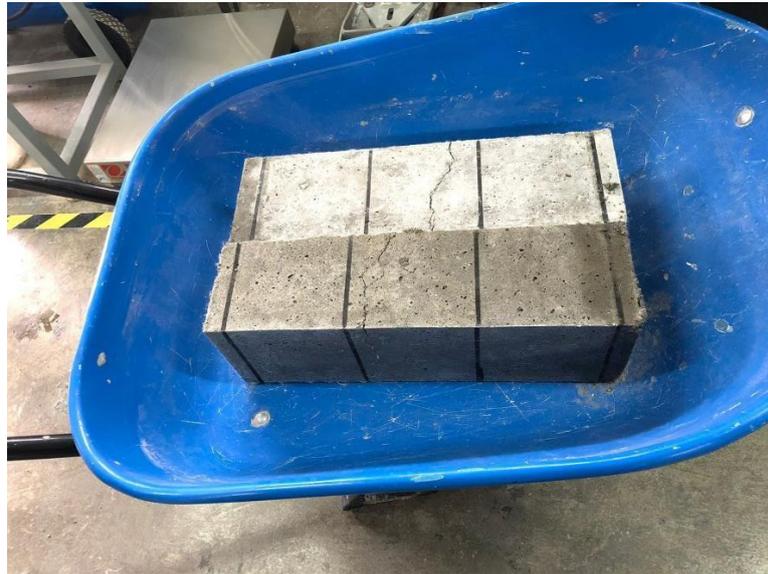
**Figura 68**

*Comparación de dos vigas normalizadas, ambas con incorporación de fibra*

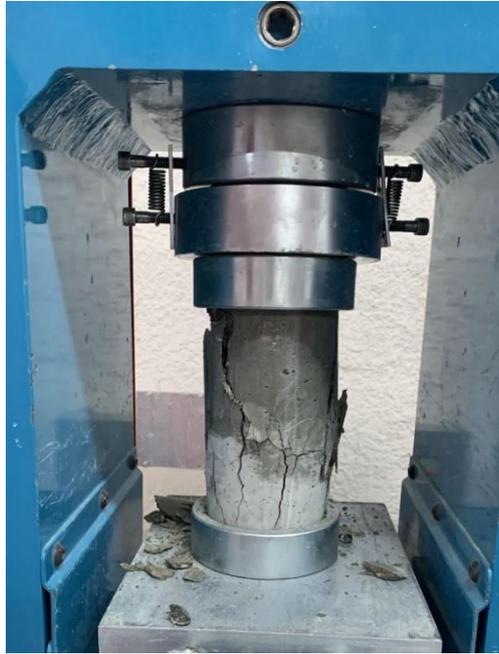
**Figura 70**

*Probeta cilíndrica sin fibra después del ensayo de compresión*

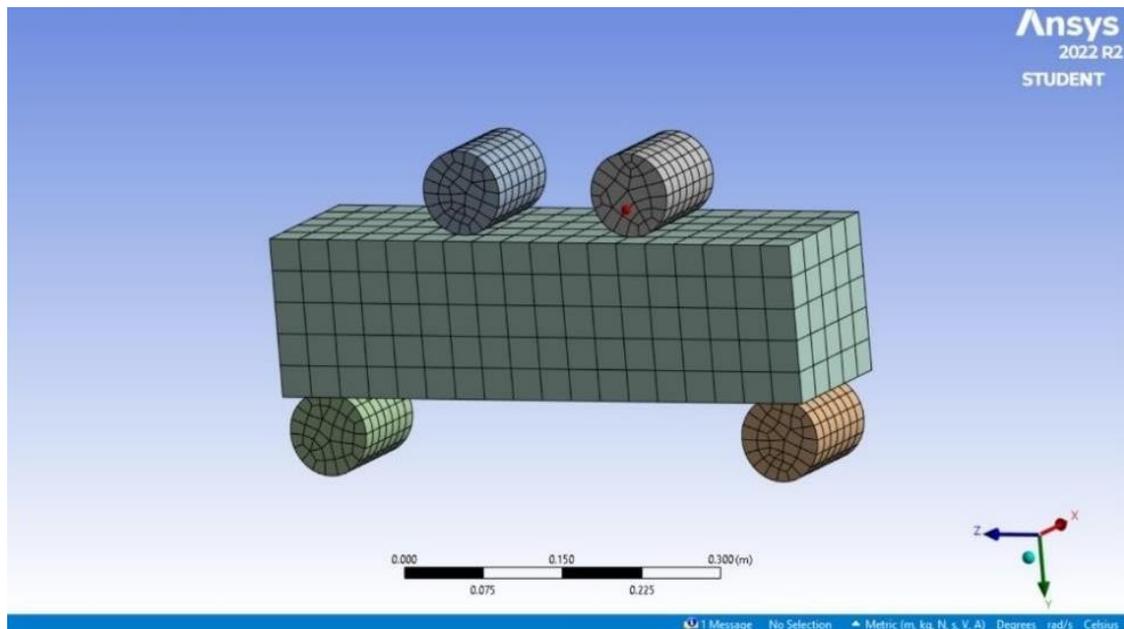
**Figura 78**

*Enmallado de las geometrías*

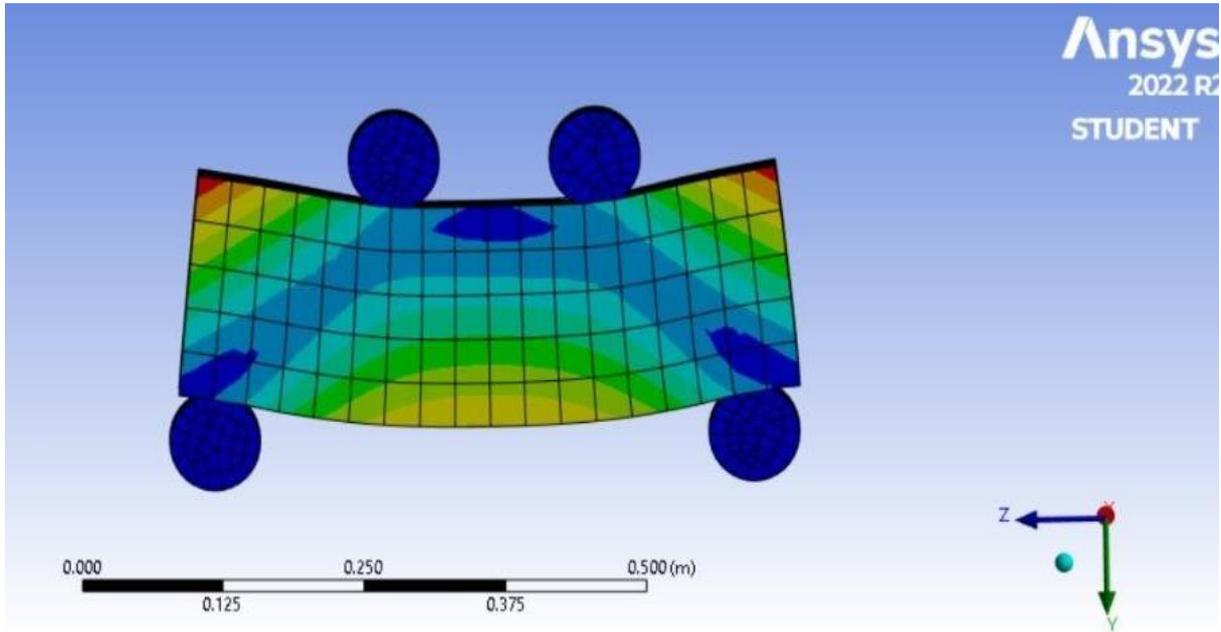
**Figura 82**

*Análisis de la deformación de la viga con concreto normal*

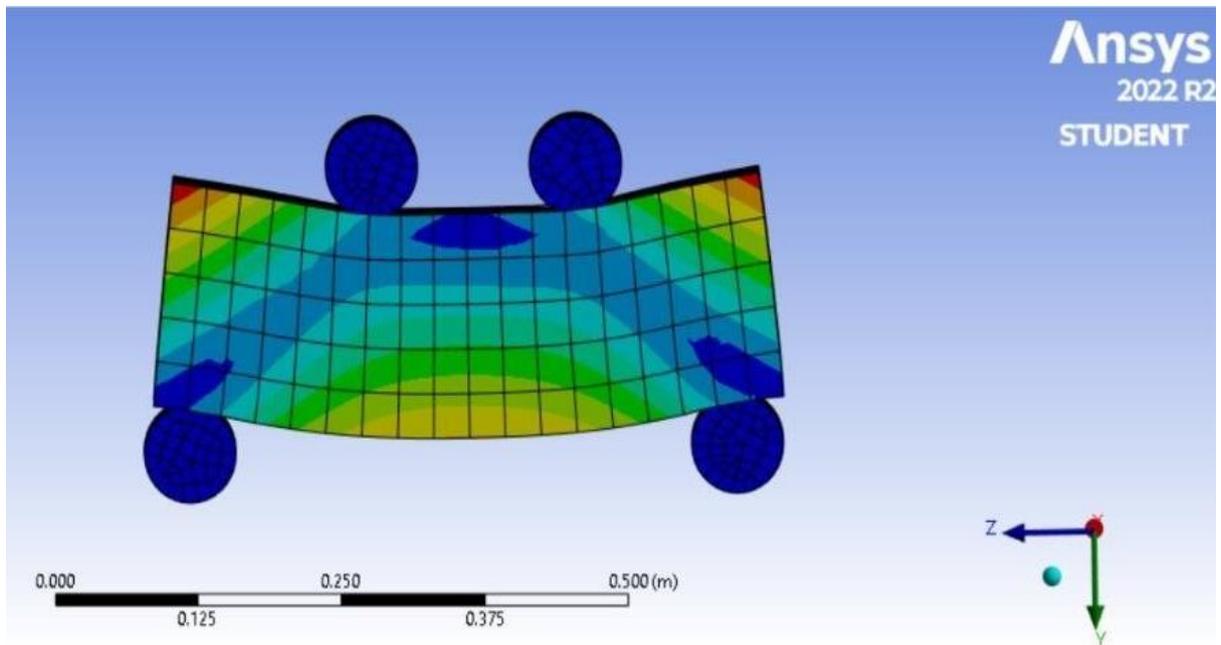
**Figura 83**

*Deformación de la viga de concreto con fibra al 0.75%*

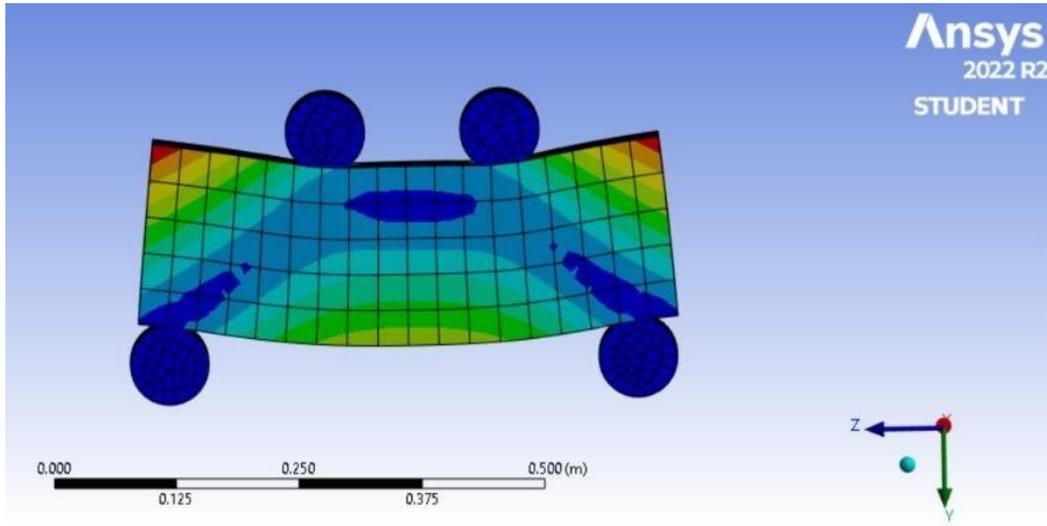
**Figura 84**

*Deformación de la viga de concreto con fibra al 1%*

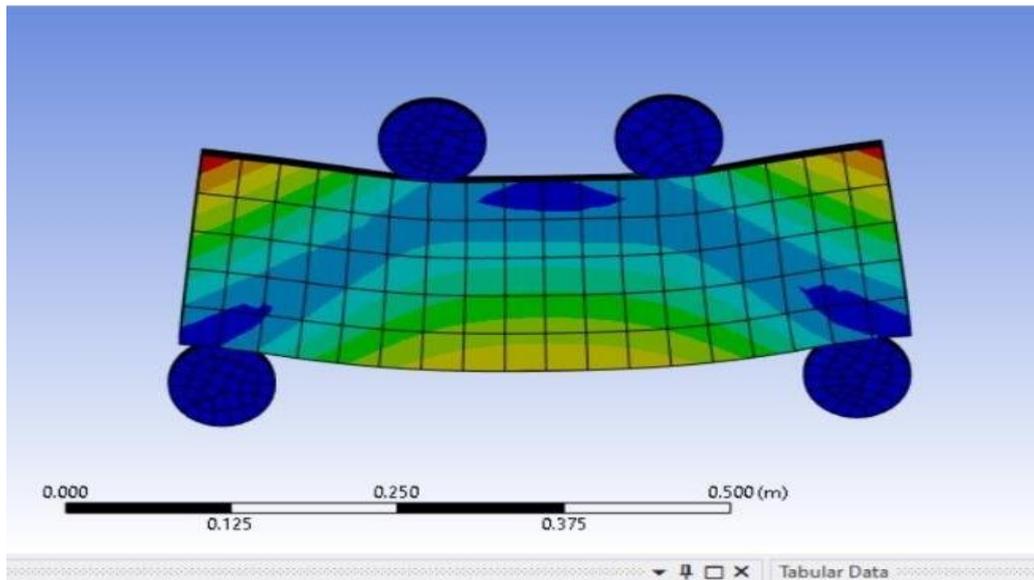
**Figura 85**

*Deformación de la viga de concreto con fibra al 1.5%*
