Diseño de una metodología para mejorar la administración de materiales, equipos y organización de la obra en los proyectos de la Constructora Totem S.A.

Proyecto final de graduación para optar por el grado de
Licenciatura en Ingeniería en Construcción

Julio del 2014

INSTITUTO TECNOLÓGICO DE COSTA RICA
ESCUELA DE INGENIERÍA EN CONSTRUCCIÓN

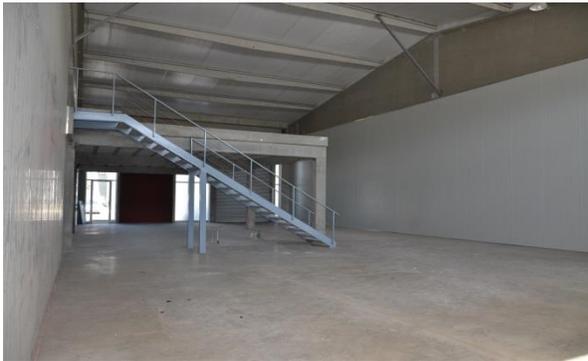
Figura 6. Bodega D3 previo al inicio de la remodelación.

Como objeto de estudio se seleccionó el proyecto *Laboratorio dental Acudent*, ubicado en Flexipark de San Rafael de Alajuela. Este consiste en un laboratorio de fabricación de piezas dentales ubicado en las bodegas D2, D3 y D4, y cuenta con un área total construida de 1600m².

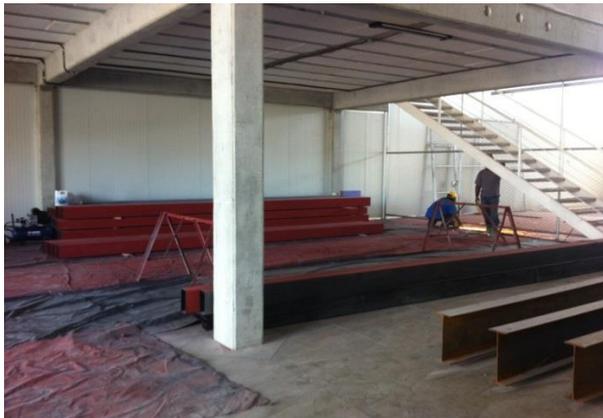
Figura 9. Limpieza y pintura de estructura metálica.

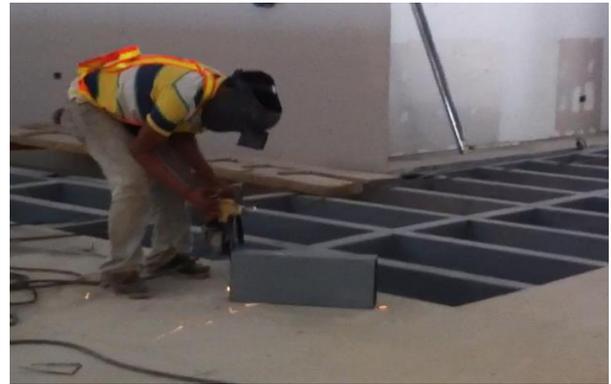
Figura 10. Corte de perfiles con esmeriladora

Para los tubos cuadrados se utilizó la esmeriladora y se cortaron viguetas de 3,775m y clavadores de 61cm.

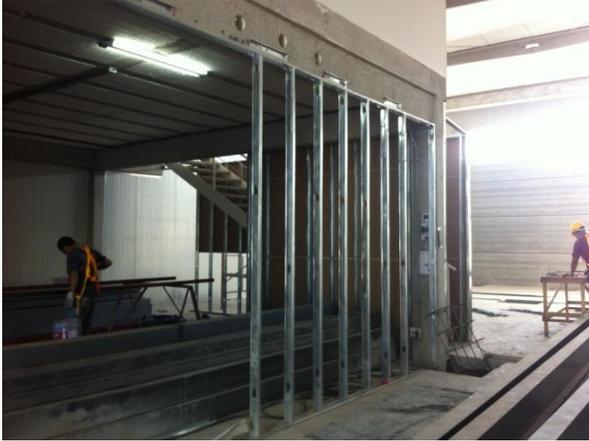
Figura 11. Estructura de paredes livianas.

Luego de colocar la otra cara de la lámina, se pasó al empastado y lijado de las paredes. La altura de las mismas tanto para el primer como el segundo nivel es de 2,6m y el ancho de su estructura es de 2-1/2".

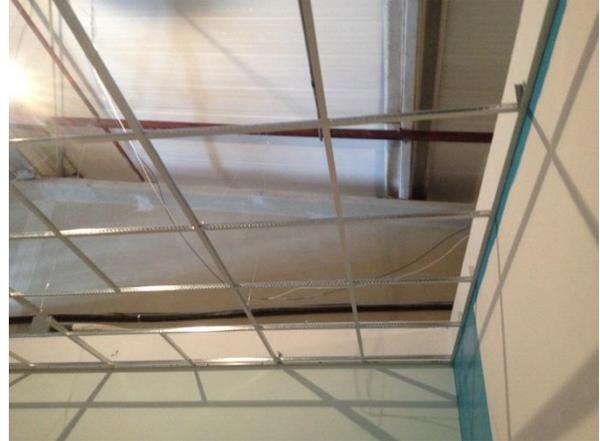
Figura 13. Estructura de cielo suspendido

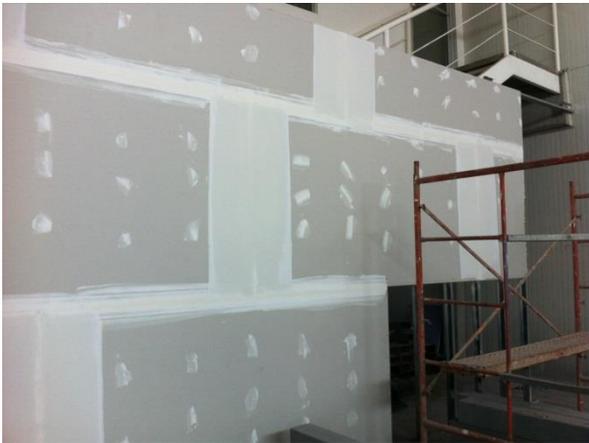
Figura 12. Colocación de lámina de gypsum

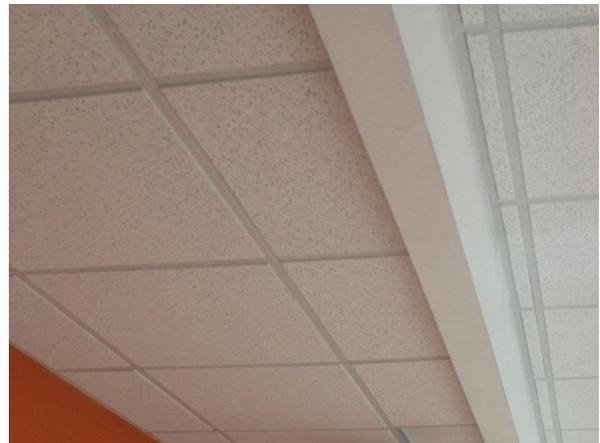
Figura 14. Láminas de cielo suspendido de 61x61cm

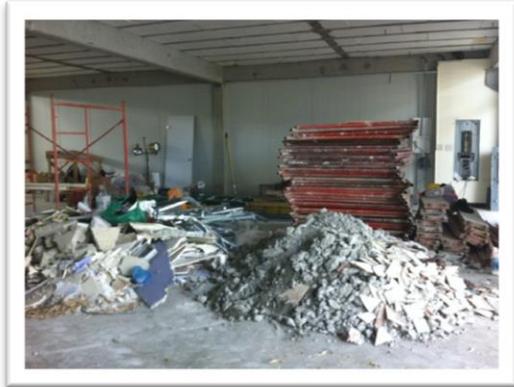
Figura 21. Almacenamiento de escombros, escaleras y cuerpos de andamio.

Las fotografías presentadas a continuación muestran la manera en que se organizó el sitio durante el proceso de construcción (Fig. 21- Fig.26).

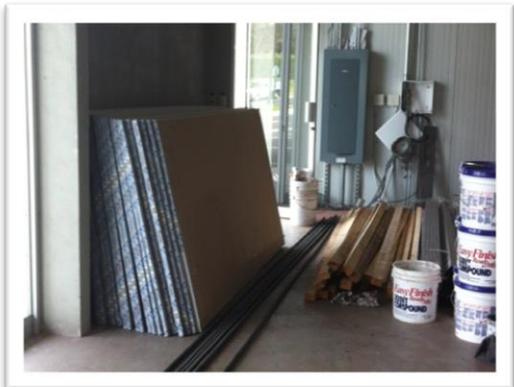
Figura 22. Materiales para paredes livianas.

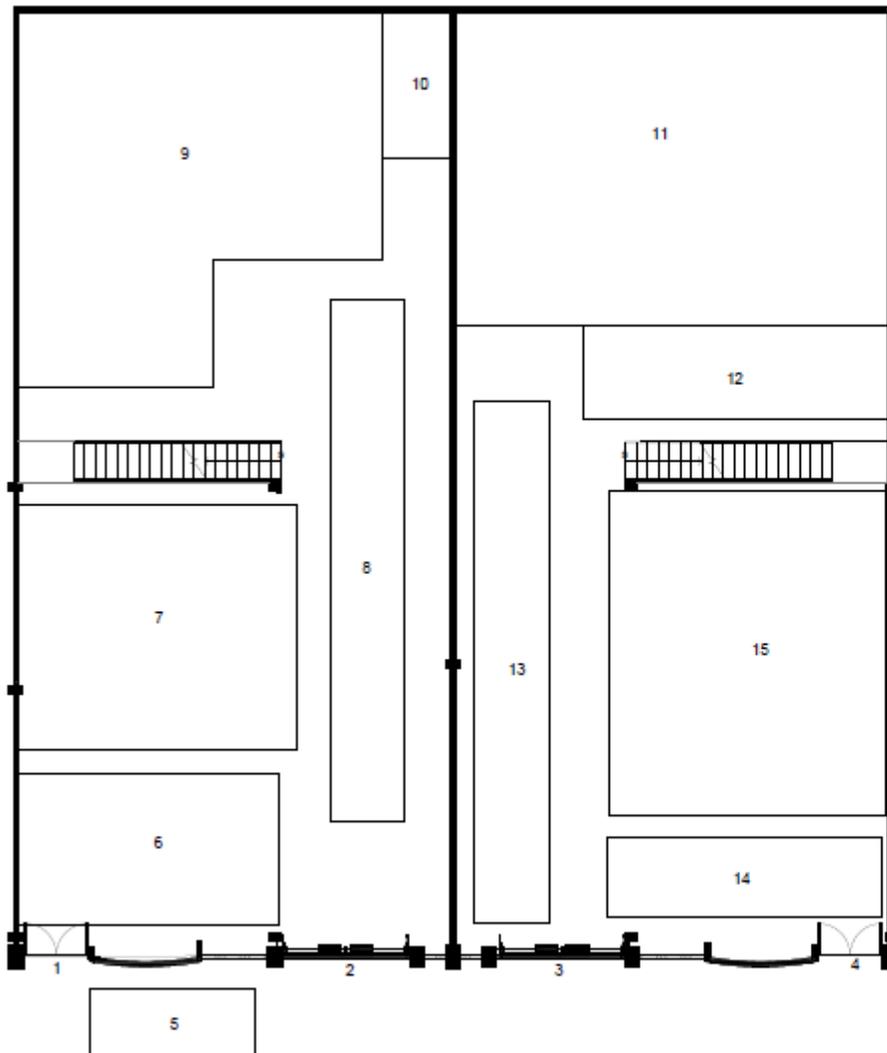
1 ORGANIZACIÓN DEL SITIO NIVEL 1

1	Entrada bodega D2
2	Ingreso para descarga de materiales
3	Ingreso para carga de basura
4	Entrada bodega D3
5	Almacenamiento de láminas de gypsum y estructura para paredes livianas
6	Taller de limpieza y pintura
7	Perfiles de acero a utilizar en entrepiso
8	Zona de trabajo
9	Zona de trabajo
10	Servicio sanitario
11	Zona de trabajo
12	Almacenamiento de varillas y equipo para soldar

Con esto se elaboraron las siguientes plantas en las que se detalla la organización de todo el sitio:

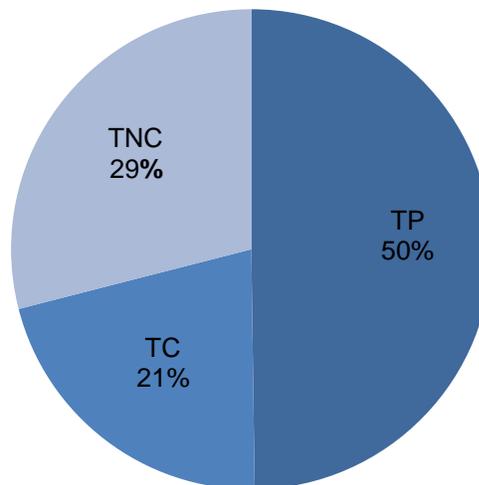
Figura 27. Niveles de productividad observados.

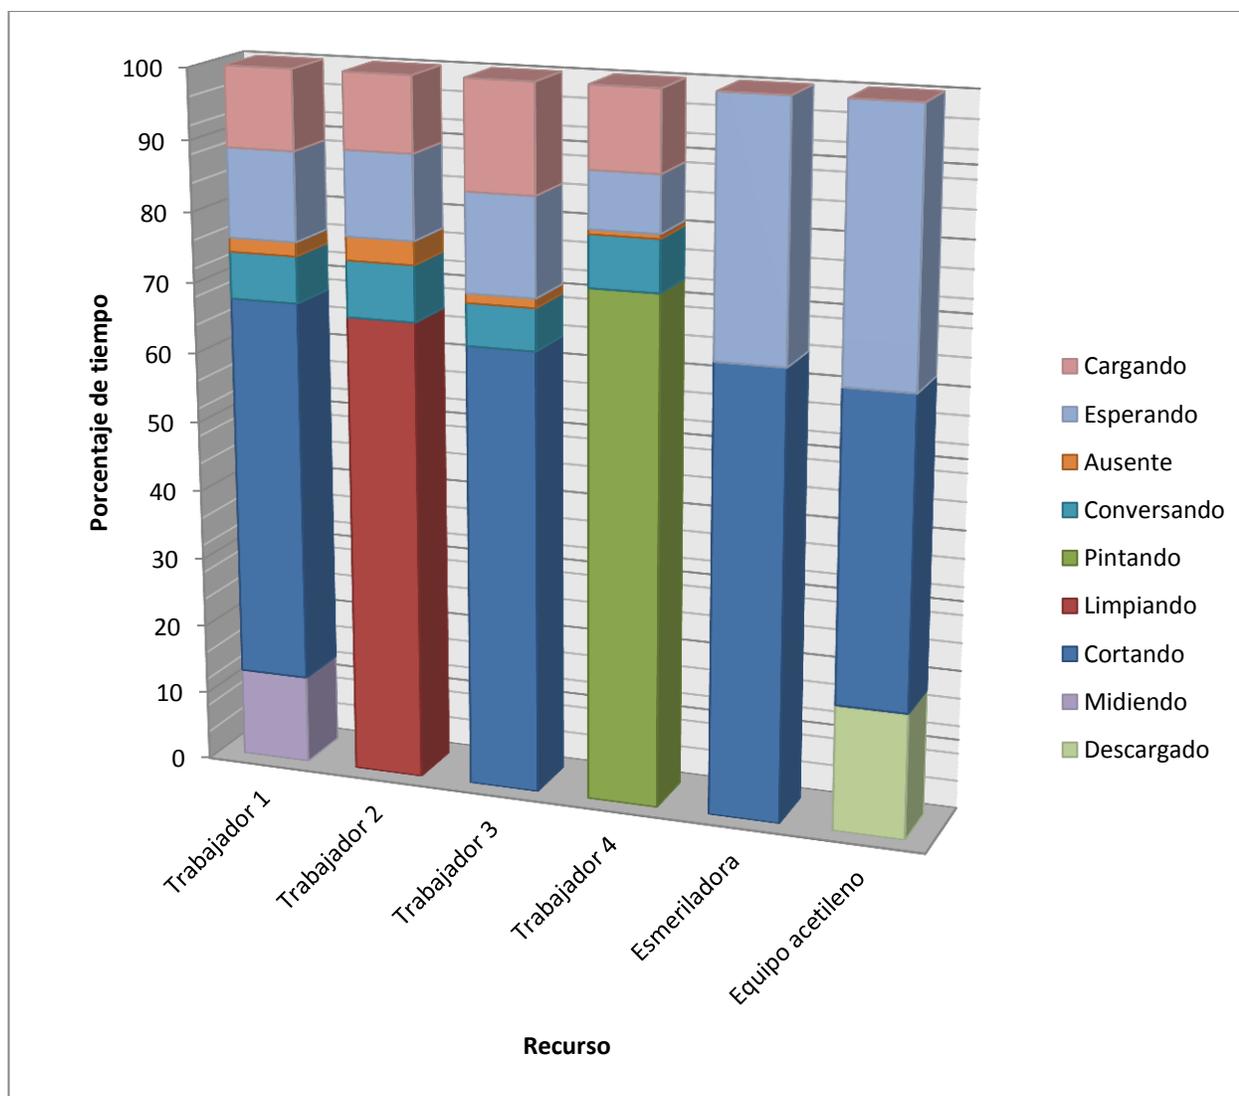
Figura 28. Gráfico Crew-Balance de la actividad.

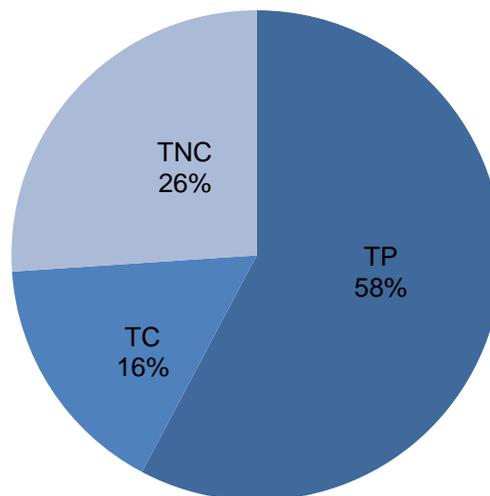
Figura 29. Niveles de productividad observados.

Asimismo, se incluyen las figuras que muestran los valores de productividad a nivel general e individual (Fig. 29 y 30).

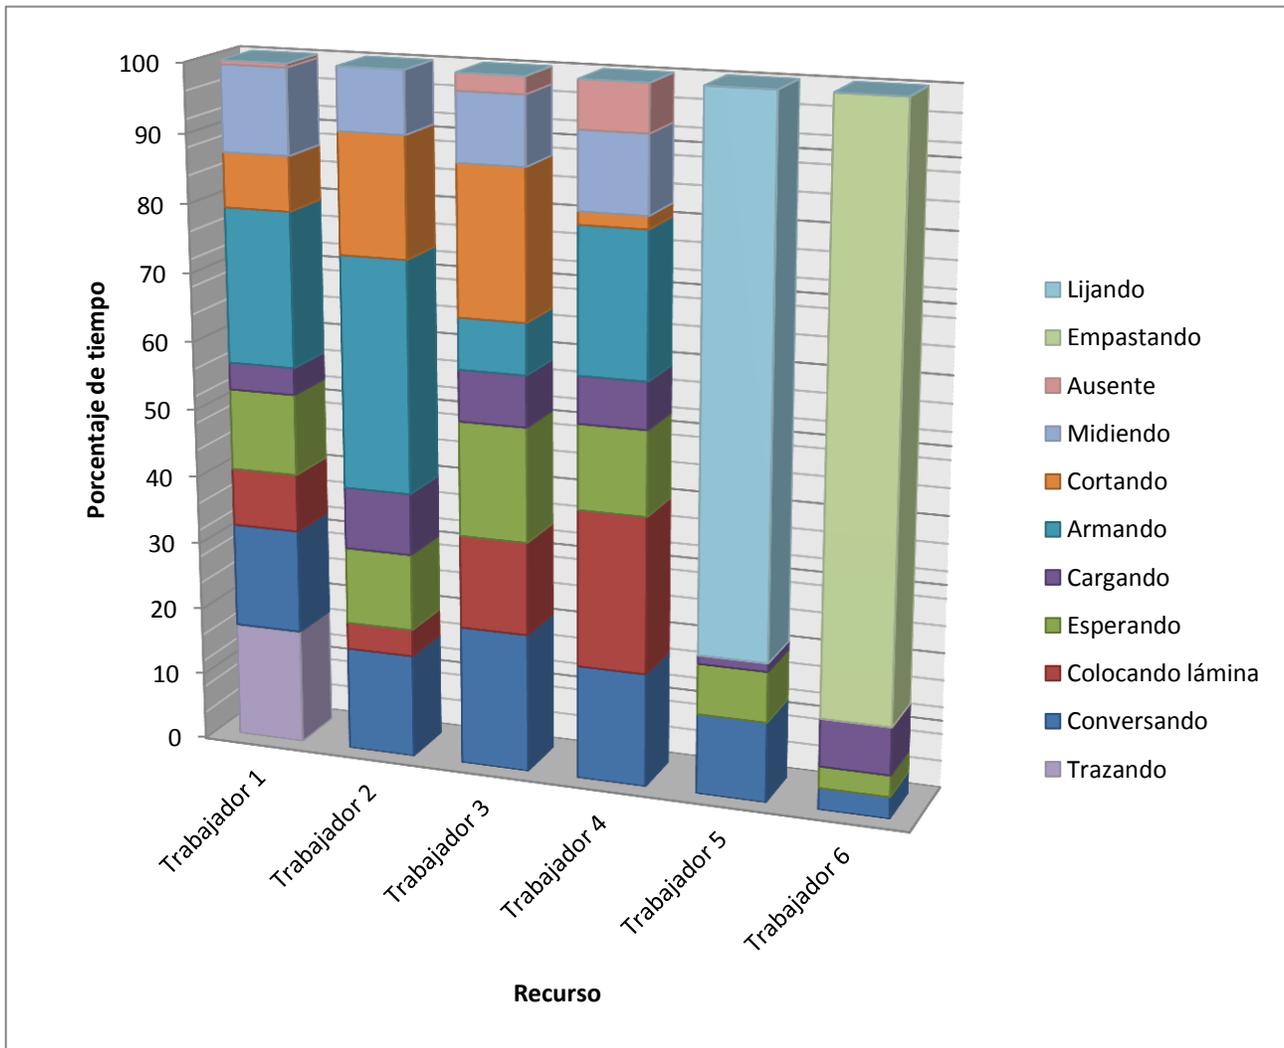
Figura 30. Gráfico Crew-Balance de la actividad.

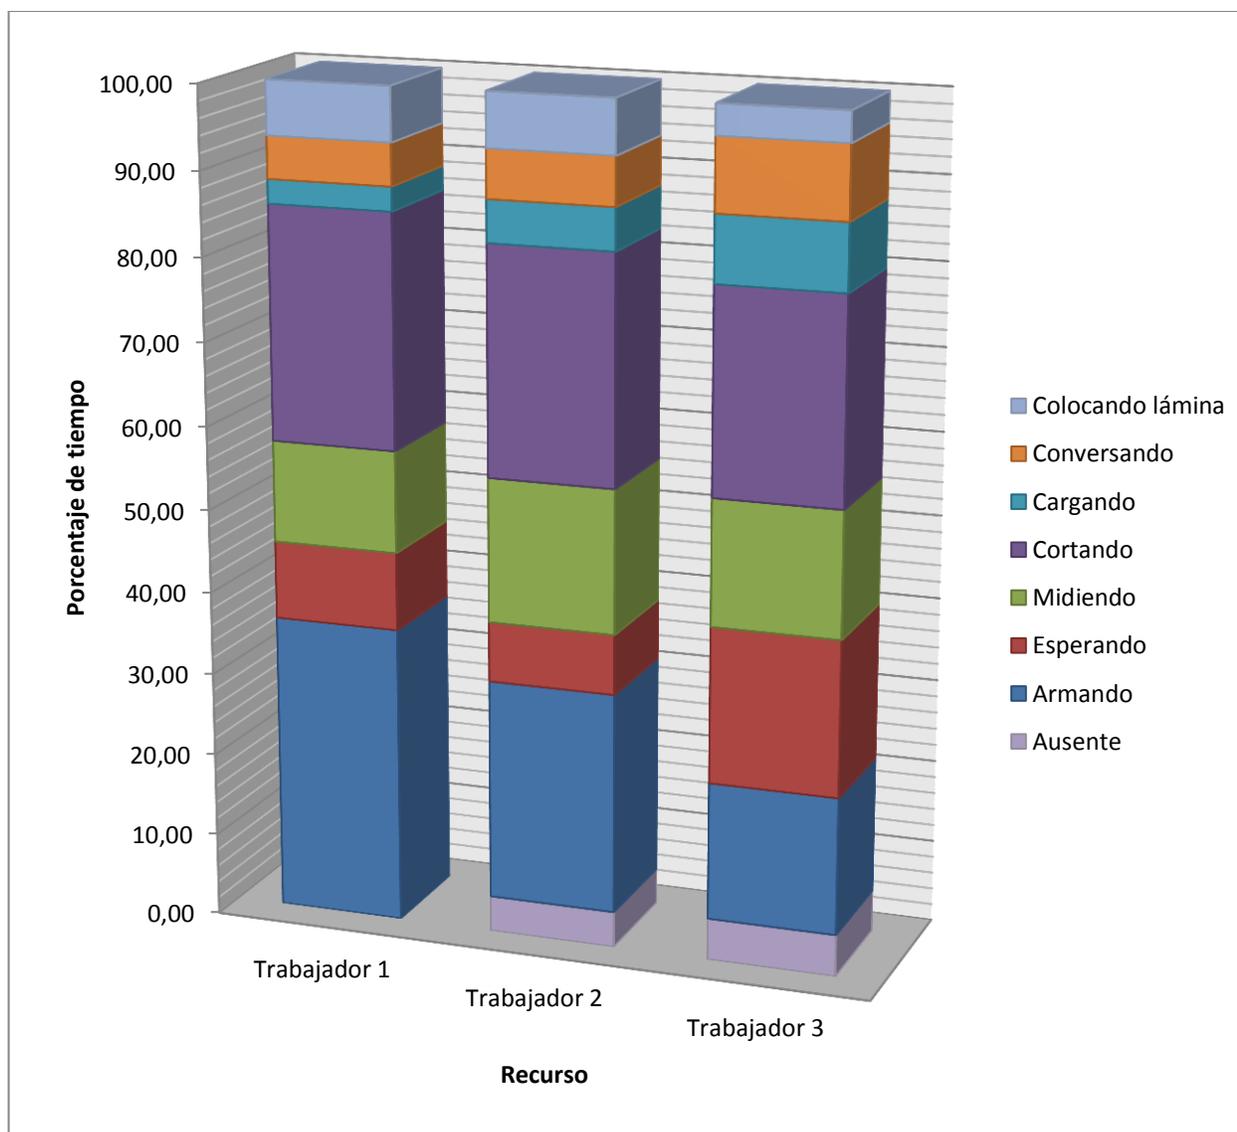
Figura 32. Gráfico Crew-Balance de la actividad.

En la figura 32 se indican los niveles de la productividad de cada trabajador.
