INSTITUTO TECNOLÓGICO DE COSTA RICA
ESCUELA DE QUÍMICA
CARRERA DE INGENIERÍA AMBIENTAL

Proyecto Final de Graduación para optar por el grado de Licenciatura en Ingeniería
Ambiental

**“Evaluación de la oferta y demanda del recurso hídrico - propuesta de mejoras para
el sistema de acueducto de San Isidro de El Guarco, Cartago, Costa Rica”**

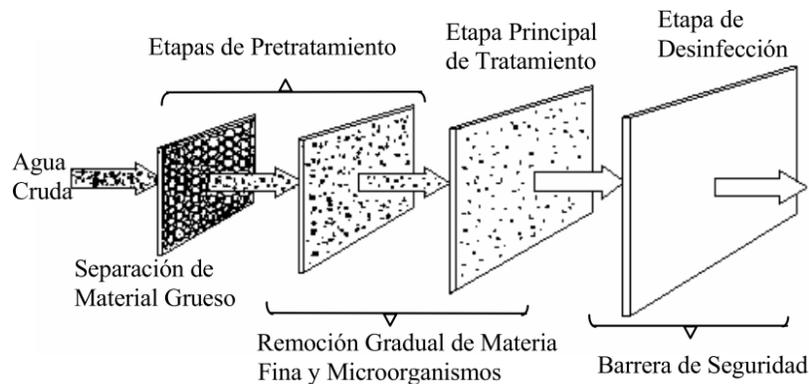
Figura 2.1. Procesos que integran el sistema de tratamiento FiME.

El sistema FiME está formado por tres componentes principales, el Filtro Grueso Dinámico (FGDi), la Filtración Gruesa (FG) y la FLA, además de incluir una etapa de desinfección al final del proceso como barrera de seguridad. Para la implementación de la FiME se pueden emplear diferentes combinaciones de filtración en grava, lo cual va a depender de la calidad del afluente a ser tratado, razón por la cual es de gran importancia la selección y protección de la fuente de abastecimiento a emplear y así prevenir el deterioro de las estructuras y el aumento en los costos de tratamiento (L. D. Sánchez et al., 2007).

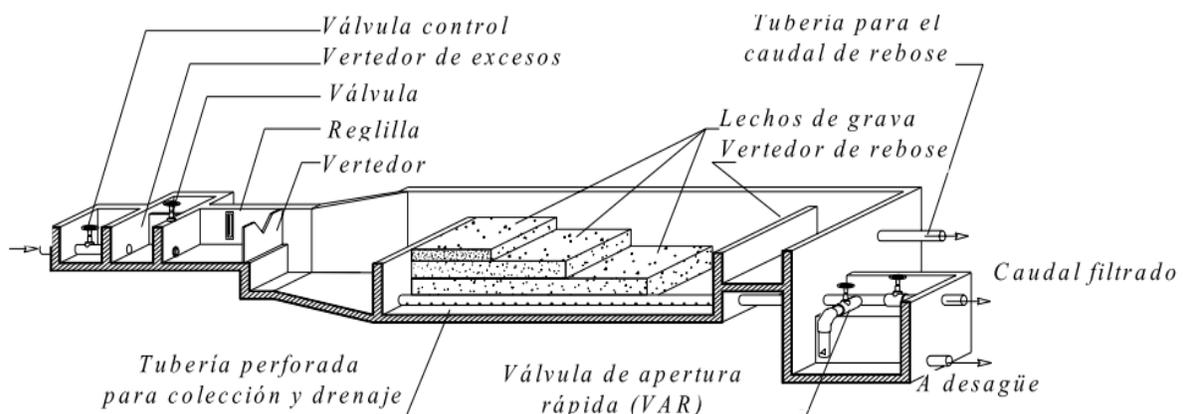
Los Filtros Gruesos Dinámicos consisten en tanques de dos o más unidades en paralelo, formados por tres capas de grava de diferente tamaño, ubicándose la capa más fina en la superficie. El agua se filtra por medio del lecho desde la superficie hasta el fondo, donde se encuentra el sistema de drenaje, para luego dirigirse al siguiente proceso de tratamiento (L. D. Sánchez et al., 2007) (Figura 2.2).

Figura 2.2. Esquema isométrico de un filtro grueso dinámico (FGDi).

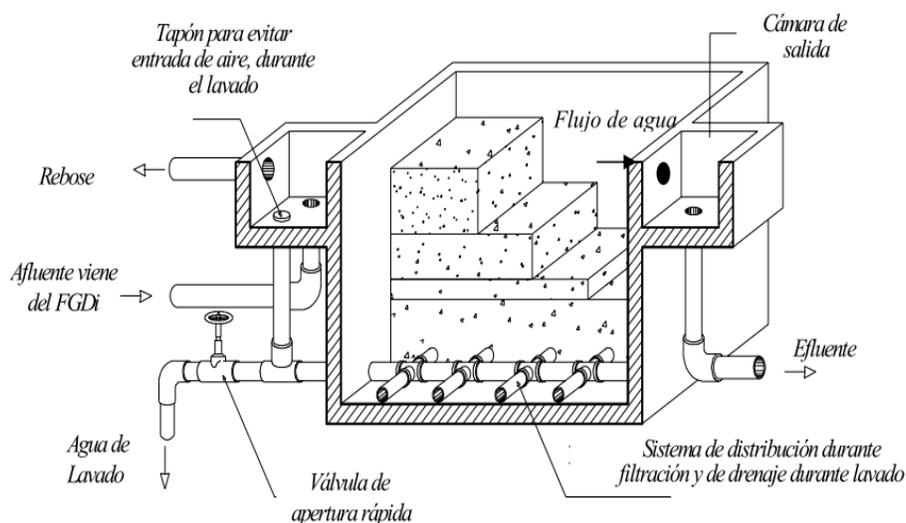
- ◆ Filtro Grueso Ascendente en Capas (FGAC): como se observa en la Figura 2.3. , la grava varía en tamaños, y esta se ubica en capas que se distribuyen desde la más gruesa en el fondo hasta la más fina en la superficie (L. D. Sánchez et al., 2007).

Figura 2.3. Esquema isométrico de un filtro grueso ascendente en capas (FGAC).
Tomado de OPS & CEPIS, (2005).

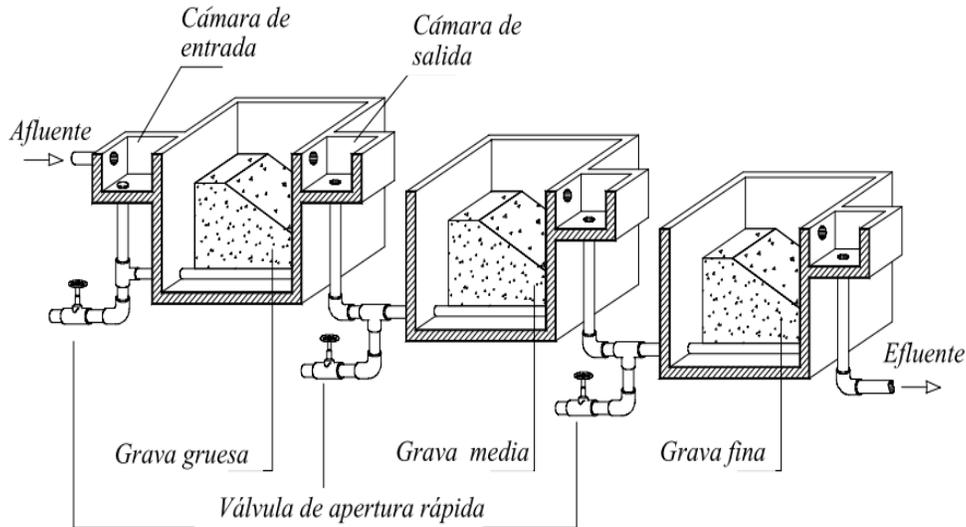
- ◆ Filtro Grueso Ascendente en Serie (FGAS): está formado de 2 a 3 unidades y en cada una de estas se coloca un tamaño de grava diferente, iniciando la filtración con la grava más gruesa hasta la más fina en la última etapa (Figura 2.4). Este sistema es utilizado en aguas con mayor contaminación (L. D. Sánchez et al., 2007).

Figura 2.4. Corte isométrico de un filtro grueso ascendente en serie (FGAS)
Tomado de OPS & CEPIS, (2005).

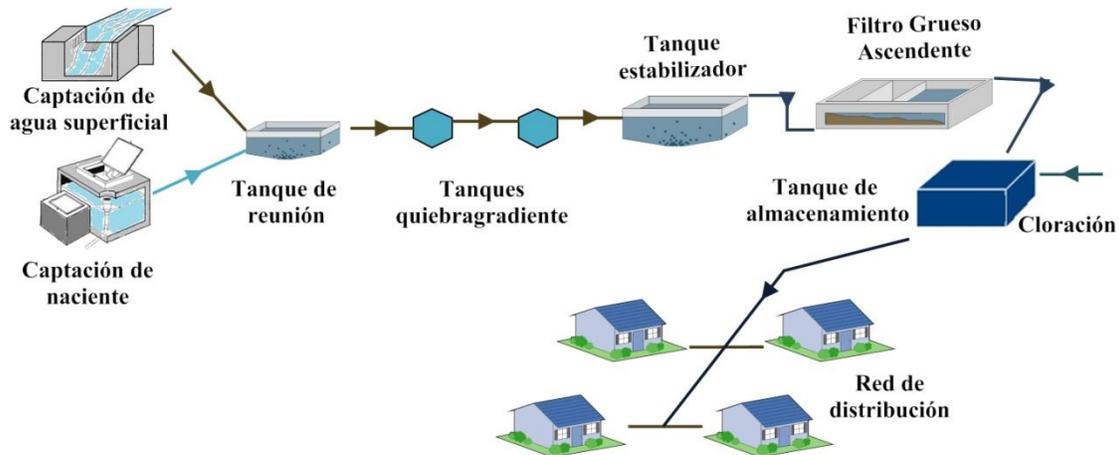
de El Guarco, con dos tanques quiebra gradiente en el recorrido, hasta llegar al sistema de tratamiento ubicado al noroeste del centro poblacional de San Isidro. El sistema de tratamiento está compuesto por un tanque estabilizador, un filtro grueso ascendente y el tanque de almacenamiento donde se realiza la desinfección con pastillas de cloro y dosificación continua.

Figura 3.2. Esquema del sistema del acueducto de San Isidro

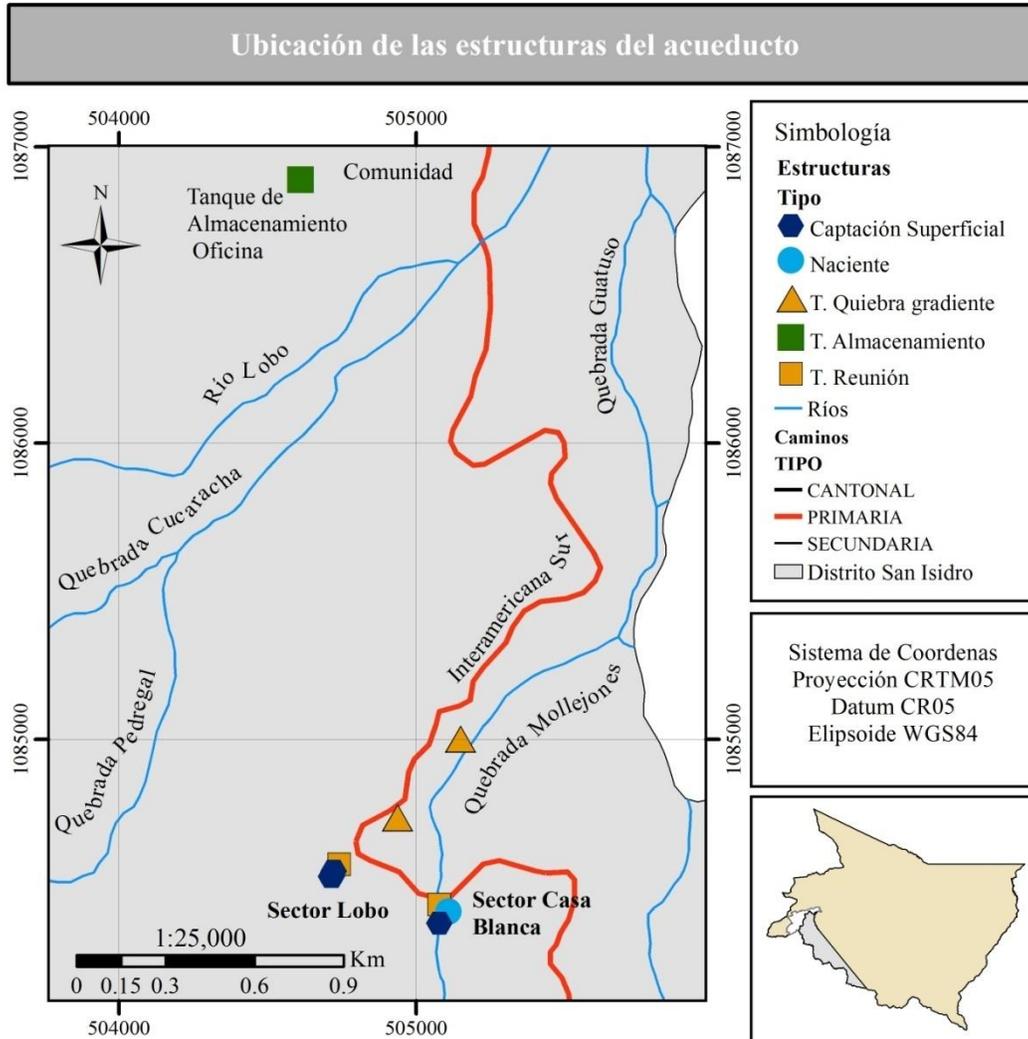
La Figura 3.3 se presenta la ubicación y distribución de los componentes del acueducto. Las captaciones se distribuyen en dos sectores, el sector Lobo, donde se ubican las captaciones de agua superficial Lobo, muy cercanas a la estructura de captación de la naciente El Gringo y el sector Casa Blanca, donde se localizan las captaciones Casa Blanca N°1 de naciente y Casa Blanca N°2 de agua superficial. Dentro del sector Lobo está el tanque de reunión donde se mezcla el agua que proviene de las 6 captaciones. Estas estructuras presentan fácil acceso y se encuentran muy cercanas a la carretera Interamericana, sin embargo están dentro de propiedades privadas. Los tanques quiebra gradiente y toda la red de conducción también se ubican en propiedad privada.

Figura 3.3. Mapa con la identificación de los componentes principales del acueducto
 Elaborado a partir del Atlas Digital (Tecnológico de Costa Rica, 2014) y puntos georreferenciados.

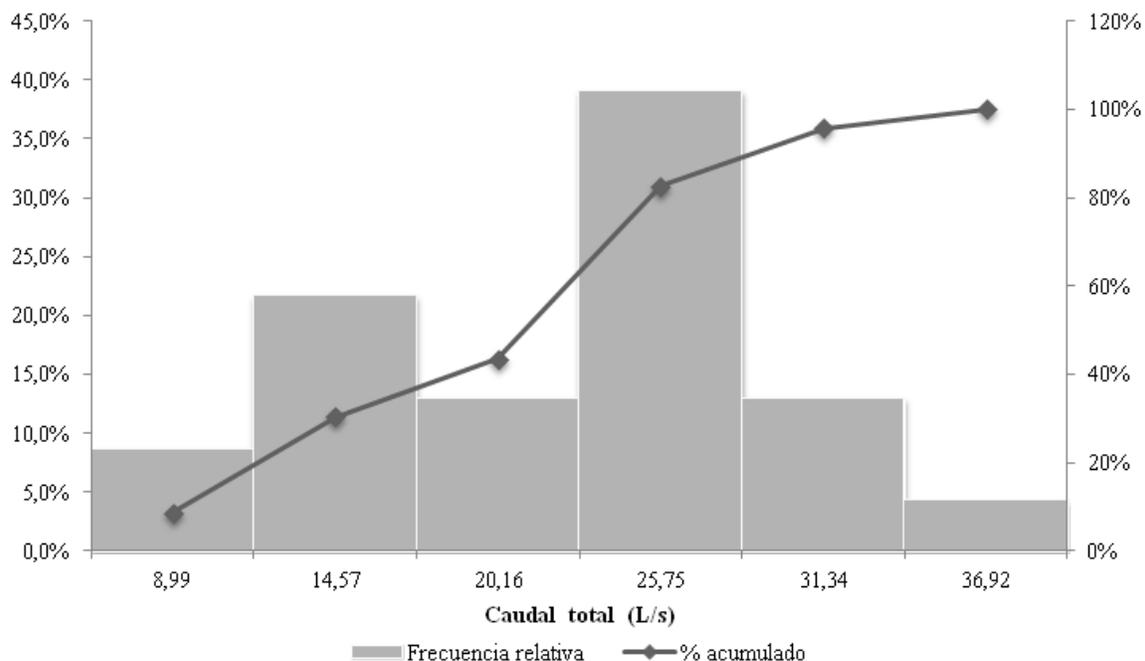
A partir de la información de los caudales totales captados mensualmente durante los dos años registrados, se realizó un histograma de frecuencia relativa y acumulada (Figura 4.1), con el cual se puede establecer que para el 80% de las mediciones el caudal se reportó menor a los 25,75L/s y alrededor de un 40% de los meses presentaron un total de agua captada entre los 20,16 y 25,75 L/s.

Figura 4.1. Histograma de frecuencia para los valores de caudal total captado mensualmente en las fuentes de abastecimiento del acueducto durante los años 2014 y 2015

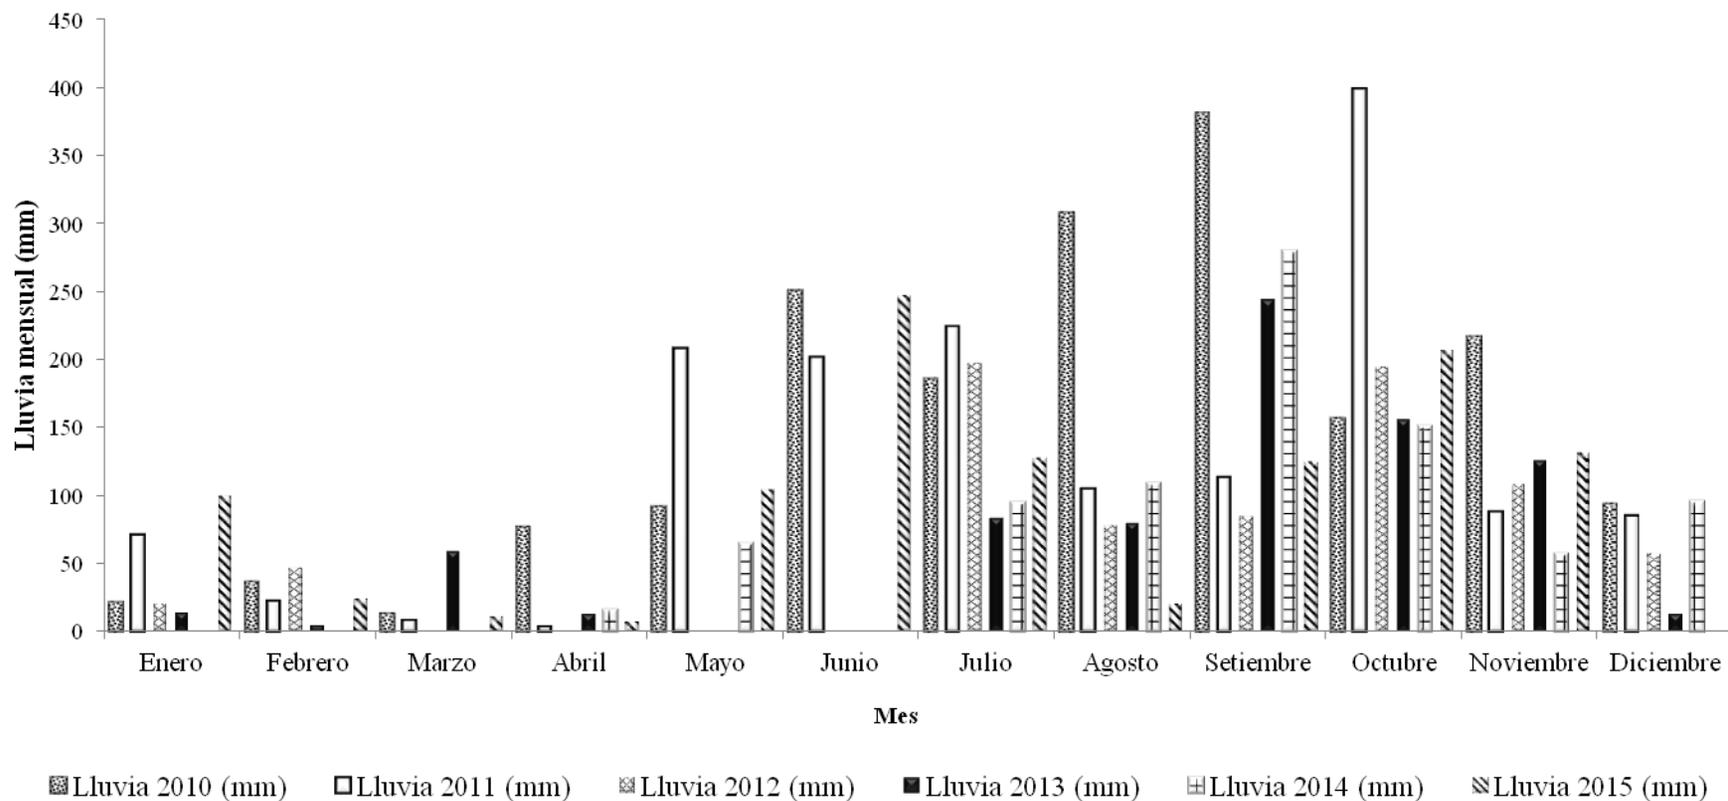
En la Figura 4.2 se muestra las variaciones en las precipitaciones en los últimos 5 años, se destaca el periodo con menos lluvias entre los meses de enero a abril, correspondiendo a la época seca y se presenta gran variabilidad en los meses lluviosos, con mayores precipitaciones durante el año 2010 y disminución en los años 2013 y 2014, sin poderse definir un comportamiento estable en cuanto al aumento y disminución de las lluvias. En el Anexo 3 se encuentra la información completa con las variaciones de temperatura para el mismo periodo.

Figura 4.2. Variación de la lluvia mensual en la estación termopluviométrica del IMN ubicada en el TEC (Cartago)

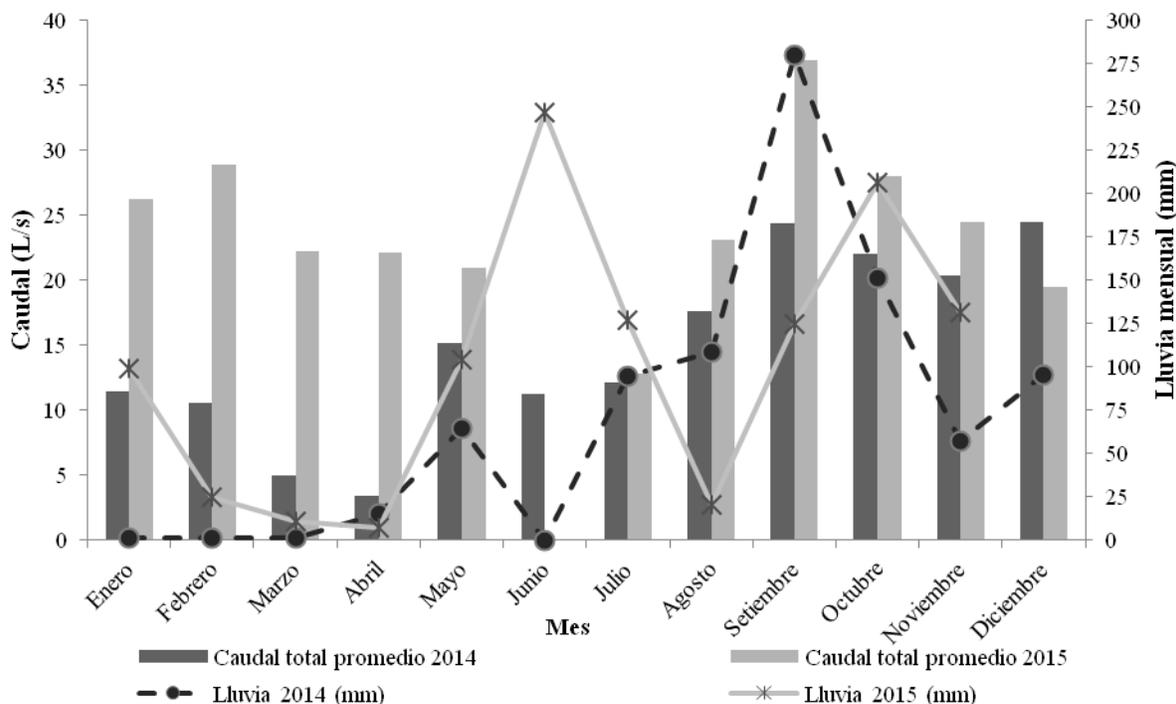
En la Figura 4.3 se compara las variaciones en las precipitaciones en relación con los caudales totales captados para el periodo 2014-2015. Para la zona en estudio se debe tomar en cuenta que de acuerdo al informe *Clima, variabilidad y cambio climático en Costa Rica* (CRRH, 2008), en el análisis regional de la región climatológica Central, en el Valle Oriental se verá un mayor impacto del cambio climático a futuro en comparación con el Valle Occidental, tendiendo a subir la temperatura máxima entre 4 y 5 °C, y la temperatura mínima subiendo entre 2 y 4 °C, con disminución entre 16 y 23 % en las precipitaciones en todo la región para el final de siglo.

Figura 4.3. Variaciones del caudal total captado y precipitaciones mensuales para el periodo 2014 y 2015

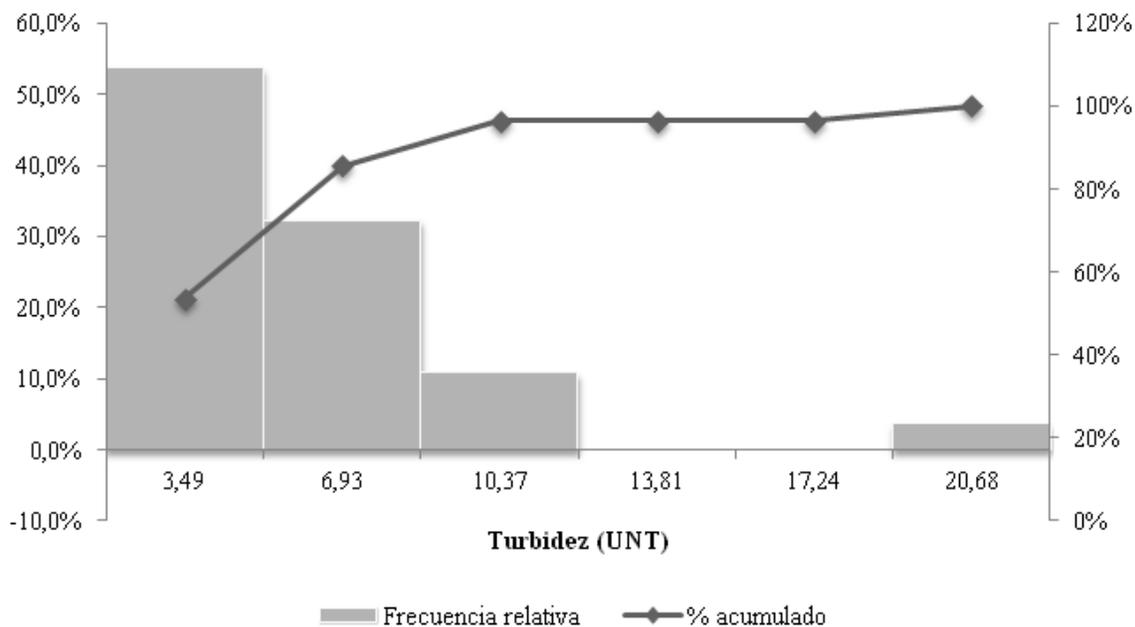
Los valores de turbidez en las 4 fuentes no superaron las 21 UNT (Figura 4.5), como se observa en el histograma de frecuencia relativa (Figura 4.4), más del 50% de las muestras tomadas en las fuentes de abastecimiento presentaron valores de turbidez menores a 3,49 UNT y un 86% de las muestras tienen valores menores a 10,37 UNT.

Figura 4.4. Histograma de frecuencia para los valores de turbidez obtenidos durante los muestreos realizados en las fuentes de abastecimiento del acueducto en el año 2015

En la Figura 4.4, la distribución de los datos indica la presencia de un cambio en las condiciones, lo cual generó el aumento de la turbidez en un pequeño porcentaje de las muestras. Precisamente, la muestra que se presentó dentro de un rango de turbidez más alto fue reportada en el punto de muestreo de las captaciones Lobo durante la época más lluviosa del año, no obstante en los muestreos de esta fuente, el 78% de los resultados reportados no superaron las 5 UNT, mientras que en la otra captación de tipo superficial el 50% de los análisis reportaron valores menores a 5 UNT. Como se muestra en la Figura 4.5 las nacientes presentaron menores valores de turbidez, el 50% de los resultados de Casa Blanca N°1 fueron valores menores a 1 UNT.

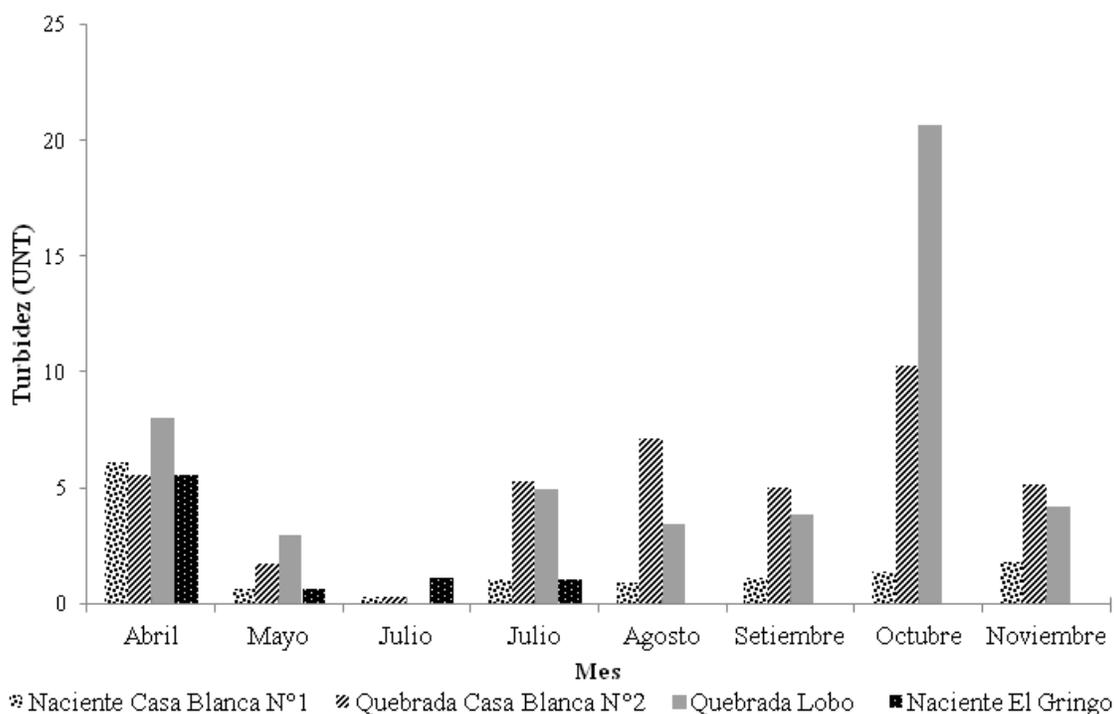
Figura 4.5. Valores de turbidez obtenidos durante los muestreos realizados en las fuentes de abastecimiento del acueducto en el año 2015

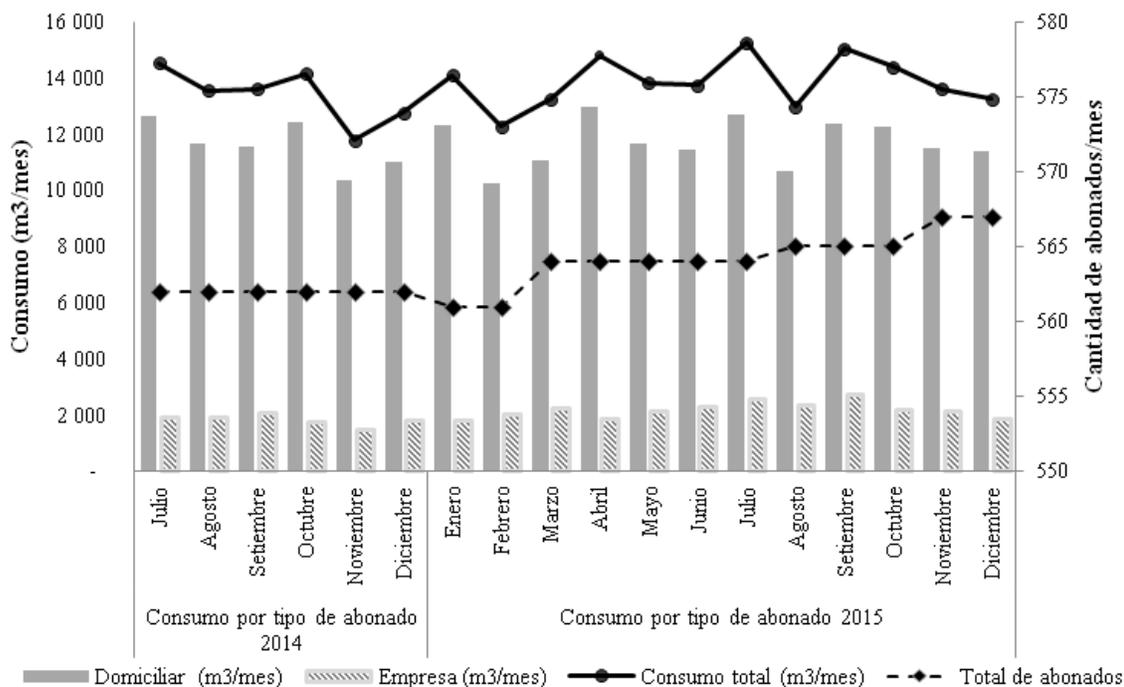
De acuerdo a la información de consumo recopilada (Apéndice 9), la cual es generada por el acueducto por medio de la lectura mensual de los micromedidores, se obtuvo un consumo promedio de $(5,1 \pm 0,3)$ L/s durante el año 2014, mientras que para el año 2015 fue de $(5,2 \pm 0,3)$ L/s. Como se observa en la Figura 4.6, durante el periodo en estudio no se presentó una variación significativa en el consumo de agua potable y se dio un aumento de cinco abonados al finalizar el año 2015. Con respecto a los abonados durante el segundo semestre del 2014, del total de 562 un 88% correspondió a tipo domiciliario y un 12% a abonados de tipo empresarial, institucional y comercial, representando el consumo de estos últimos el 13% del consumo total en esos seis meses. Mientras que para el cierre del año 2015 se reportó un total de 567 abonados, de los cuales el tipo domiciliario representó un 87%, correspondiendo el restante 13% a empresas y comercios. Para el mismo año el consumo total de las empresas y comercios representó un 16% del total anual reportado.

Figura 4.6. Consumo mensual de agua potable de acuerdo al tipo de abonado para el acueducto de San Isidro durante el periodo de julio 2014 a diciembre 2015.

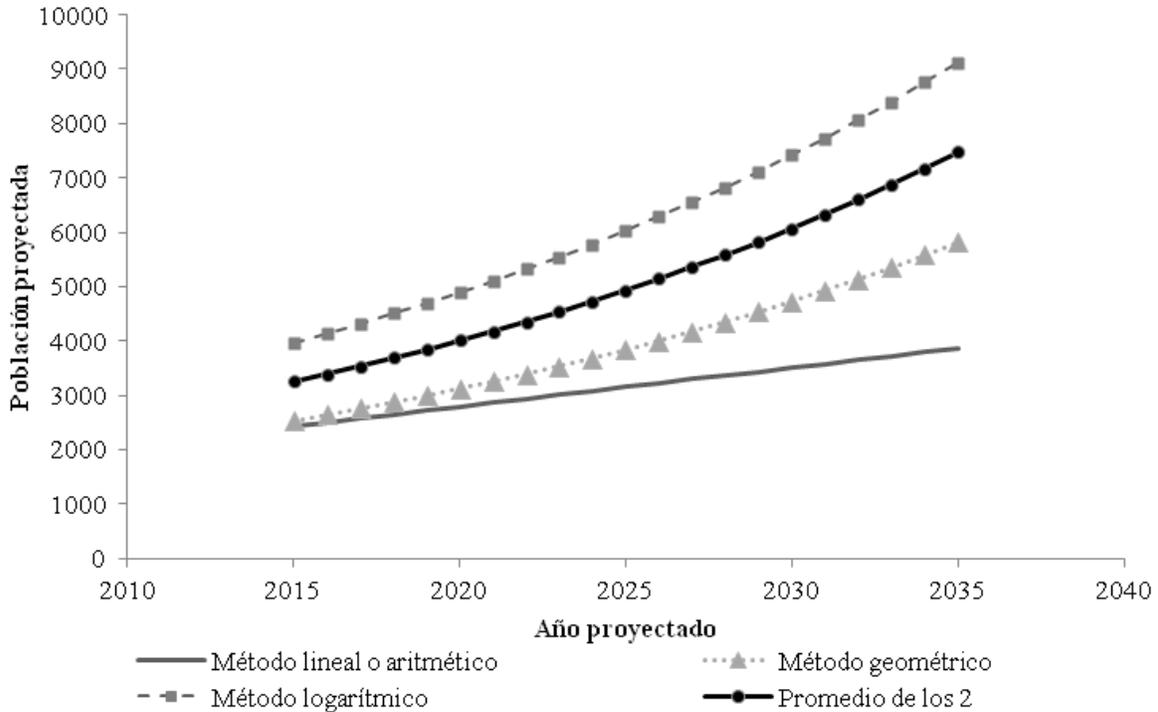
En la Figura 4.7 se presenta la representación gráfica de las proyecciones, donde se puede apreciar las variaciones en el crecimiento para cada uno de los métodos de proyección, se graficó el promedio de las proyecciones empleando los valores del método geométrico y logarítmico, se observa que el promedio es el más adecuado para realizar la proyección, por lo que se empleará como referencia y para los cálculos de caudales siguientes.

Figura 4.7. Proyección de crecimiento poblacional para la comunidad de San Isidro

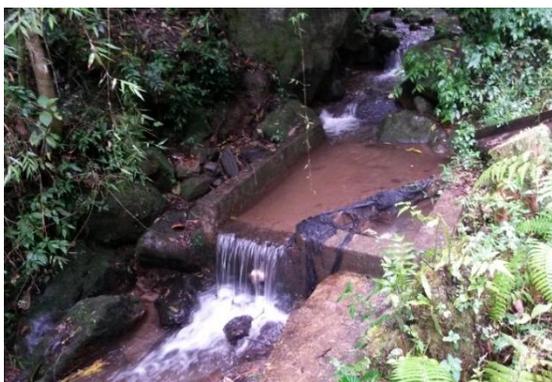
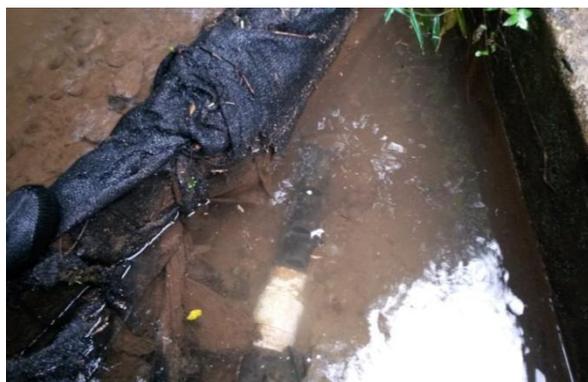
Corresponde a una captación de agua superficial cuya estructura es un muro de concreto que detiene el flujo de agua de la quebrada, donde se ubica un tubo de PVC con ranuras y recubierto con un cedazo fino para evitar la entrada del material más grueso y captar el agua en la parte baja del embalse (Figura 4.8). Se localiza en las coordenadas geográficas: Latitud 9,808251, Longitud -83,957001 con una altitud de 1598,18 msnm. La captación está en propiedad privada y se ubica en la parte más alta con relación a las otras dos captaciones Lobo; a partir de la implementación de la captación Lobo N°1 (nueva) se dejó de emplear, no obstante el fontanero mantiene vigilancia y se desvía el caudal captado a la quebrada. La identificación de riesgos SERSA dio como resultado un riesgo Alto con 7 factores de riesgo (Apéndice 12, Cuadro A.12. 1).

Estructura de captación

Entrada del agua

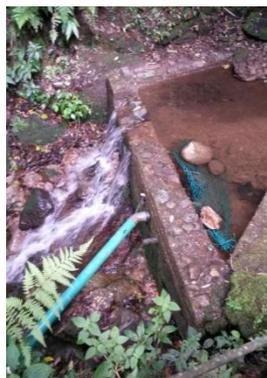
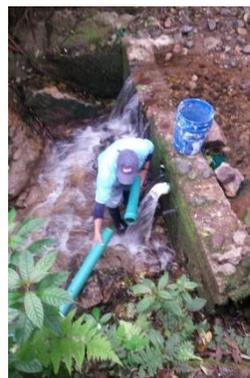
Al igual que la anterior es una fuente de agua superficial y la captación se realiza con un muro de concreto que se ubica perpendicular al flujo de la quebrada, donde se colocó un tubo de PVC que permite la captación del agua en la parte baja del embalse. A diferencia de la toma Lobo N°1 (antigua), el tubo no tiene protección y para evitar el bloqueo de la superficie con material como ramas, piedras y animales, el fontanero coloca una malla que sujeta con piedras en la parte superior, como se observa en la Figura 4.9. Esta toma se ubica aguas abajo de la captación Lobo N°1 (antigua), en la misma propiedad privada, con las coordenadas geográficas: Latitud 9,808252 y Longitud -83,957015 y a una altitud aproximada de 1611,61 msnm. El diagnóstico SERSA de esta estructura reportó un riesgo Alto con 7 factores de riesgo identificados (Apéndice 12, Cuadro A.12. 2).

Toma

Limpieza y aforo

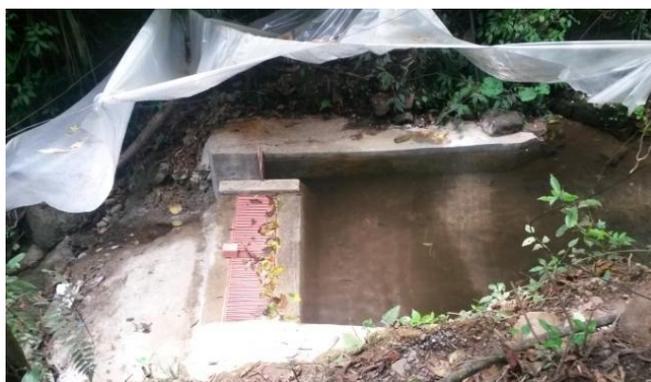
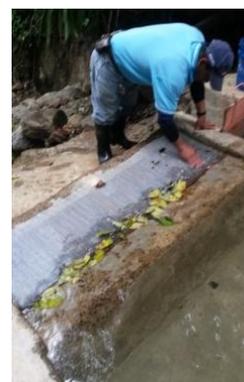
Esta captación de agua superficial se ubica aguas abajo de Lobo N°2, la toma fue construida en el año 2015 y consta de una presa de concreto, perpendicular al flujo de la quebrada con rejillas por las cuales se da la captación del agua. Como se observa en la Figura 4.10 la estructura se encuentra en buen estado y mejora las condiciones de captación. Se localiza en la coordenadas geográficas: Latitud 9,808407, Longitud -83,956933 y a una altitud 1609,09 de msnm. La evaluación de riesgo resultó con la identificación de 5 factores de riesgo y un riesgo Alto (Apéndice 12, Cuadro A.12. 3).

Toma

Limpieza

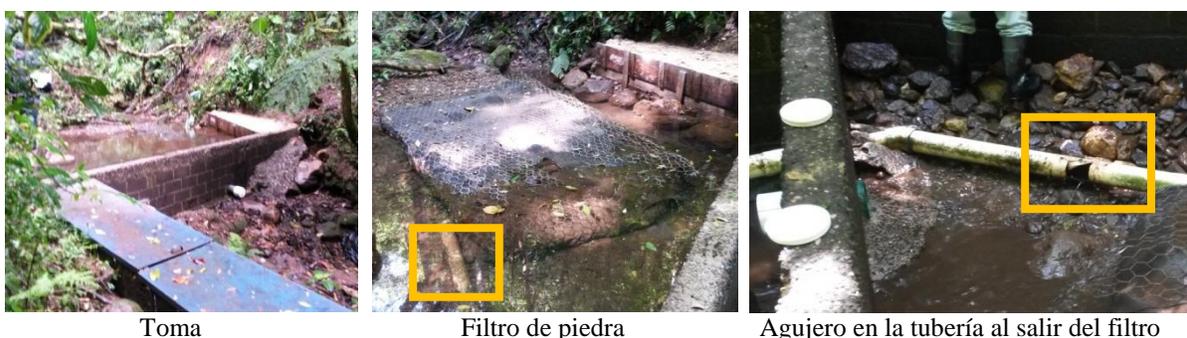
La estructura de captación de esta toma de agua superficial es similar a Lobo N°1 (antigua) y Lobo N°2. Está constituida por un muro de concreto perpendicular al flujo de la quebrada, el cual retiene el agua para luego captarla por una tubería de PVC. En el interior de la captación se ubica un filtro de piedra, sujeto con una malla que está recubierta por un sarán fino, con el cual se busca evitar la entrada de material de gran diámetro. En el interior del lecho de piedra se ubica la entrada de la tubería de captación, sin embargo cuando la tubería se obstruyó, el fontanero tomó la decisión de perforarla después de la salida del filtro para permitir la entrada del agua. Durante las visitas de campo se observó que el agujero en la tubería de conducción era cubierto con una bolsa plástica y luego con un trozo de sarán. La captación y el filtro se muestran en Figura 4.11.

Figura 4.11. Estructura de captación Casa Blanca N°2

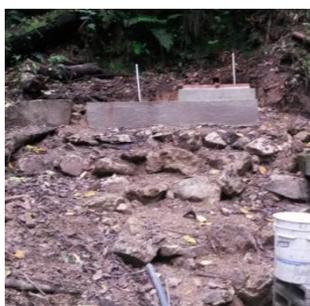
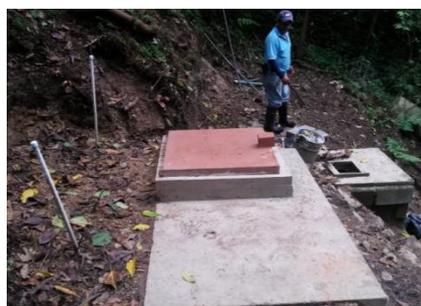
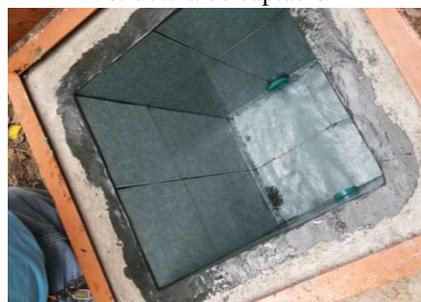
La captación está en propiedad privada, muy cerca de Casa Blanca N°2, y no tiene malla de protección a su alrededor para evitar la entrada de personas y animales, en la entrada a la propiedad hay una cerca de alambre de púas que puede ser abierta con facilidad. Durante las visitas de campo se observó personas y perros con fácil acceso en los alrededores. La ASADA colocó un rótulo de prohibición de la contaminación en la propiedad, sin embargo no cuenta con un rótulo para la identificación de la fuente. Como se observa en la Figura 4.12 la captación exhibe muy buenas condiciones, la tapa es sanitaria y tiene un candado para el cierre, se facilita el proceso de limpieza (semanal), permite la realización de los aforos en la tubería de lavado y cuenta con tubería para la ventilación.

Estructura de captación

Interior caja de registro

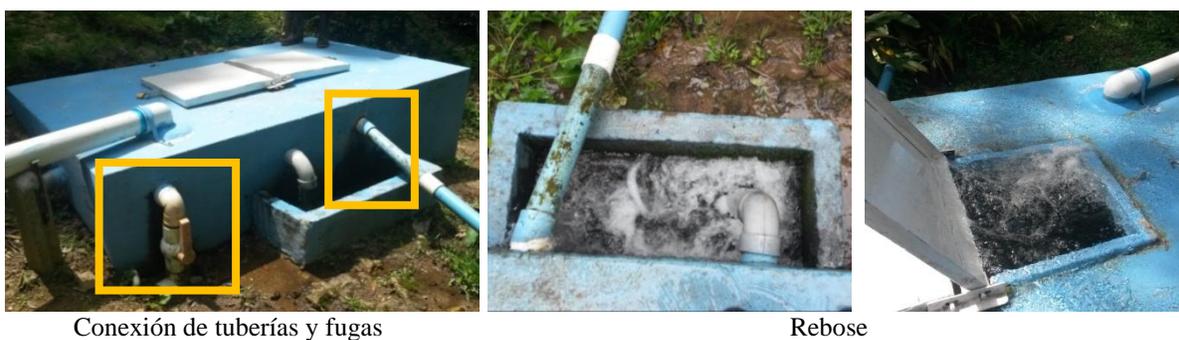
El fontanero mantiene el exterior del tanque limpio semanalmente y cada mes realiza la limpieza en el interior para extraer sedimentos, piedras, hojas, materia orgánica en descomposición, entre otros. No es posible aforar la salida del tanque ya que la tubería está enterrada. La medición del caudal en este sector es importante para conocer cuánto realmente se lleva por la tubería de conducción y comparar este caudal con el que entra en el sistema de tratamiento, lo que permitiría determinar pérdidas en la tubería de conducción por fugas o conexiones ilícitas en el recorrido.

Figura 4.13. Tanque de reunión

En los factores de riesgo influye la presencia de fugas en las conexiones y falta de protección en el rebose que también funciona como respiradero, ya que el agua se puede contaminar. También afecta la ausencia del borde de un metro alrededor del tanque, la presencia de sedimentos en el interior y la falta de una cerca de protección para evitar la entrada de personas o animales que puedan afectar la estructura.

Con respecto al tanque se deben corregir las fugas en las conexiones de las tuberías que provienen de las fuentes de abastecimiento, dándoles un mayor soporte, además de colocar una rejilla o cedazo en la tubería de rebose, con lo que se impida la entrada de animales u otros contaminantes al interior. Alrededor del tanque se debe colocar una cerca o malla para impedir la entrada de animales o personas no autorizadas y colocar el borde de cemento de un metro.

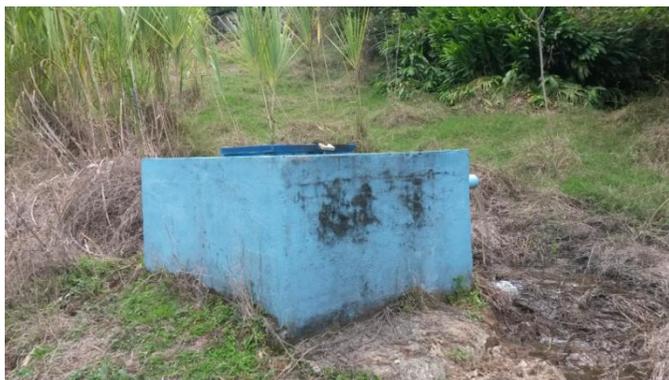
Se ubica después del tanque de reunión a una distancia lineal aproximada de 250 metros, le corresponde las coordenadas geográficas: Latitud 9,810037 y Longitud -83,954982, con una elevación de 1575,28 msnm. Como se observa en la Figura 4.14, la estructura es semienterrada de concreto y está deteriorada, se observó humedad y grietas en las paredes laterales. La tapa tenía cierre sanitario y con candado, sin embargo la tubería de rebalse-respiradero no tiene rejillas o un cedazo para evitar la entrada de algún contaminante. El

De acuerdo a la información de los fontaneros y la administradora del acueducto, el rebose en este tanque es constante y se han dado actos de vandalismo, en los cuales retiran los candados para comercializar el metal, quedando el acceso libre al interior del tanque.

Tanque

Para mejorar la seguridad y evitar los actos de vandalismo, los tanques necesitan de una cerca en su perímetro y coordinación con la policía local y vecinos para controlar estos eventos. Las dos estructuras requieren mantenimiento para corregir las fugas y mejorar la cobertura de pintura, además de un borde de cemento alrededor.

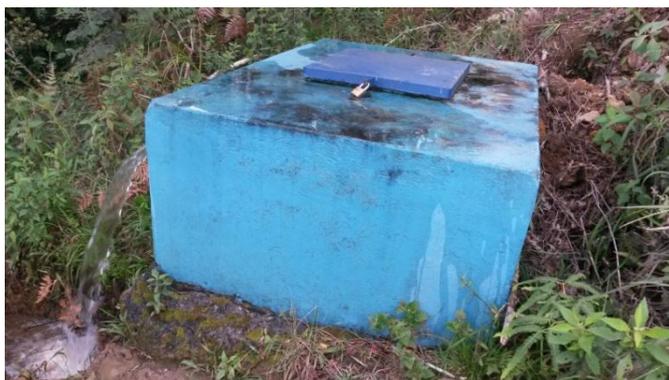
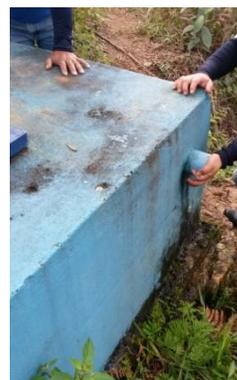
La estructura es muy similar al primer tanque quiebra gradiente, se ubica después de este a una distancia lineal aproximada de 340 metros y a 590 metros del tanque de reunión. La localización de acuerdo a las coordenadas geográficas es: Latitud 9,812436 y Longitud -83,953046, a una altura de msnm 1542,60. Como se muestra en la Figura 4.15, el tanque es de concreto y está semienterrado.

Tanque

Rebose

Este tanque también presenta deterioro en las paredes laterales, no tiene rejilla de protección en la salida de la tubería de rebose-respiradero, de acuerdo al fontanero el rebose es constante y se han presentados actos de vandalismo, se roban el candado y el tanque queda con fácil acceso al interior. La frecuencia de limpieza es igual al tanque quiebra gradiente anterior.

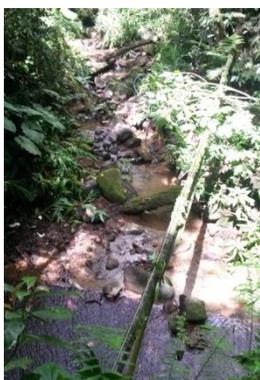
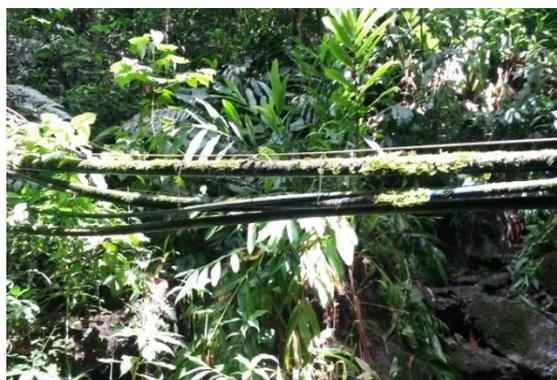
Con respecto a la línea de conducción, después de la salida en el tanque de reunión, la tubería atraviesa una quebrada y cruza la carretera Interamericana pasando por un túnel (Figura 4.16) y a partir de ahí recorre varias propiedades privadas hasta llegar a la zona de Guatuso de El Guarco, en el recorrido se encuentran los dos tanque quiebra gradiente. En el sector de la quebrada por donde pasa la tubería de conducción a las afueras de la propiedad donde se encuentran las captaciones Lobo y el tanque de reunión, se presenta recurrente acumulación de residuos sólidos, la tubería es soportada en el aire por un cable y está cubierta de musgo, la tubería descubierta está sin protección en el sector de “Los Vega” y al llegar al puente en la comunidad de Guatuso.

Cruce de la quebrada

Soporte aéreo de la tubería junto a otras mangueras

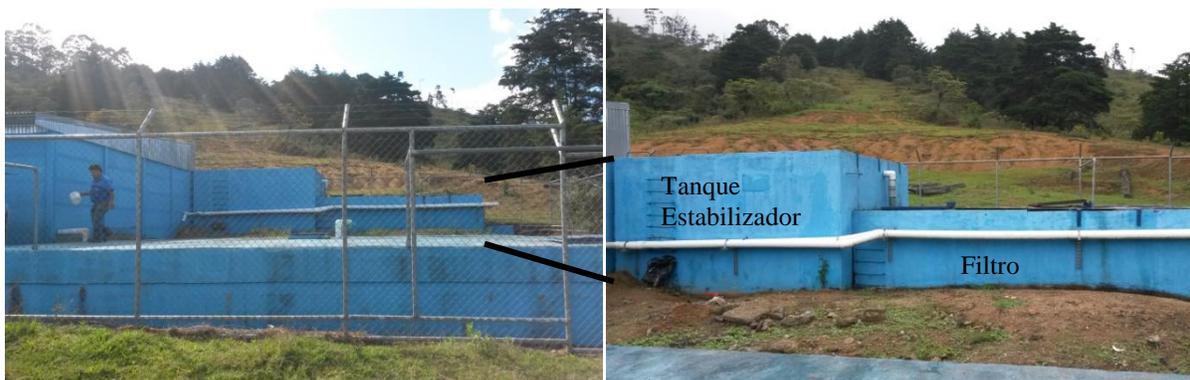
Todas las estructuras se encuentran rodeadas por una malla perimetral para evitar la entrada de animales y personas. A pesar de la malla, se han dado actos de vandalismo para robar las válvulas de los filtros, lo que ocasionó la discontinuidad en el abastecimiento y grandes riesgos para la salud de la población. En los alrededores se da actividad agrícola y ganadera, y es posible observar restos de botellas de vidrio y plásticas, latas de aluminio y basura tanto al interior de la malla como en las afueras, según el fontanero esto se da porque se reúnen grupos de personas en el sector más alto y aunque en la oficina de la ASADA se mantiene vigilancia 24 horas con alarma y cámaras de video, en este sector no hay mayor seguridad, ni la presencia de un operario fijo, el mantenimiento lo da el fontanero en su horario de trabajo.

Vista de frente del tanque de almacenamiento, tanque estabilizador y filtro atrás.

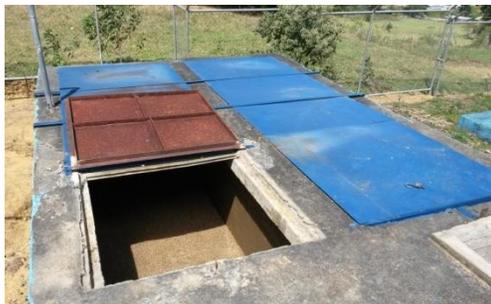
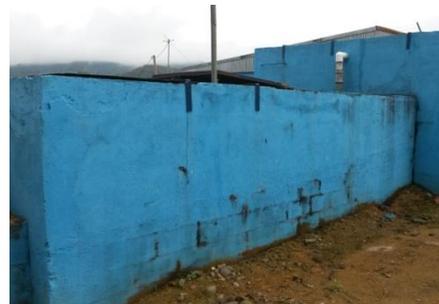
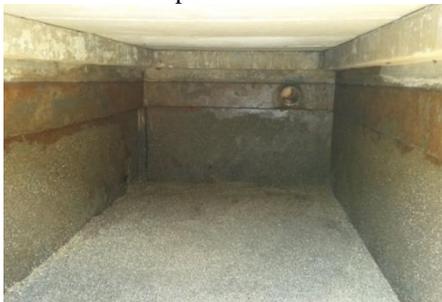
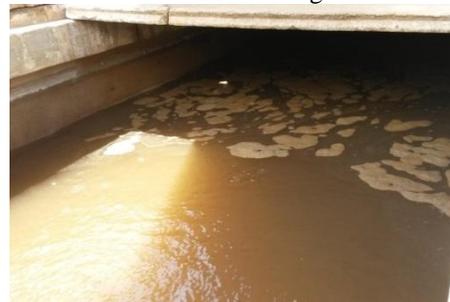
En la Figura 4.19 se observa que las paredes del filtro tienen grietas, además que las tapas no son de cierre sanitario, por lo que el agua de lluvia con otros contaminantes puede penetrar al interior del filtro. De acuerdo a información de la administración de la ASADA, el lecho del filtro no fue cambiado desde su colocación inicial hasta el año 2015, cuando fue removido y lavado, en la Figura 4.19 se muestra el agua en la superficie del filtro antes de un lavado y el filtro al ser vaciado con un notable desgaste en el lecho superior de arena.

Tapa del filtro

Lateral del filtro con grietas

Capa superior del lecho

Agua sobrenadante antes de la limpieza

Ante las deficiencias en la filtración identificadas por medio de análisis de laboratorio a muestras de agua antes y después de la filtración, de las cuales se puede establecer que la calidad del agua no mejora al pasar por el lecho y que por lo contrario puede empeorar, características que fueron evaluadas en la sección 4.2 Calidad del agua captada y distribuida, además de los registros de calidad del agua en las fuentes de abastecimiento, se plantea el rediseño del sistema de tratamiento de agua potable del acueducto de San Isidro de El Guarco, en el cual se considera además de la calidad del agua, los caudales disponibles en las fuentes de abastecimiento (apartado 4.1) y el QMD (apartado 4.4.2) calculado a partir del consumo *per cápita* real de la comunidad (apartado 4.3) proyectado a 15 años.

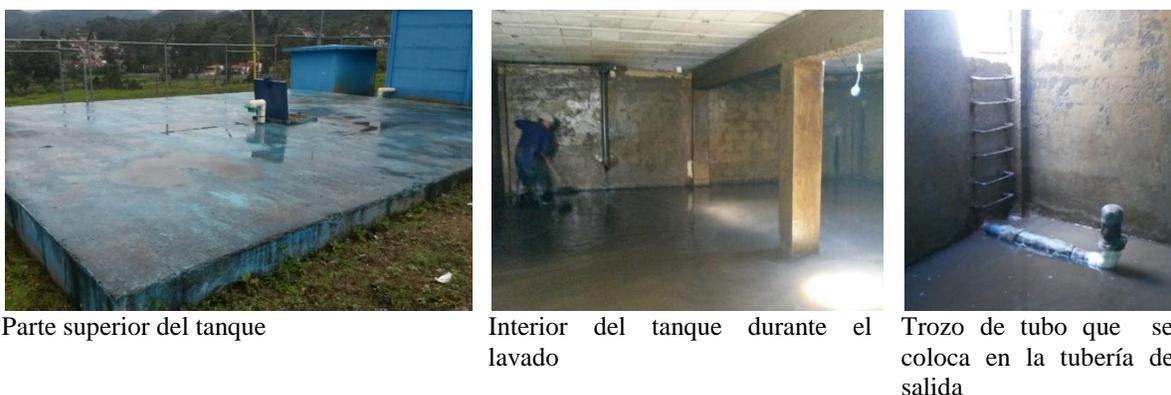
De acuerdo a la evaluación de riesgo SERSA este tanque presenta un riesgo Intermedio, con 4 indicadores positivos (Apéndice 12, Cuadro A.12. 8), entre los que se encuentran la presencia de grietas y fugas en las paredes, ausencia del borde de cemento, desarrollo de actividad agrícola y ganadera en los alrededores y la presencia de sedimentos en el interior, lo cual se debe a las deficiencias en el proceso de filtración. En la Figura 4.20 se muestra el tanque en su parte superior donde la tubería de respiradero tiene un sarán que evita la entrada de animales, también se observa el proceso de limpieza, que es realizado el primer jueves de cada mes; para el proceso se espera a que la población consuma el agua almacenada y se procede a barrer los lodos acumulados. Como consecuencia del paso de partículas de mayor tamaño y para evitar que estas continúen a la red de distribución, el fontanero coloca un cedazo fino en el trozo de tubo de PVC por donde sale el agua con dirección a la distribución. El tubo tiene agujeros cubiertos con el cedazo que es sujetado con gasas, consecuencia de la cantidad de sedimentos acumulados en el fondo, la arena satura y cubre el cedazo, acumulándose entre la superficie del tubo y este.

Figura 4.20. Tanque de almacenamiento

A corto plazo se debe considerar la reparación de las fugas en las paredes del tanque, sin embargo es necesario valorar los costos de reparación del tanque, que de acuerdo a comentarios de miembros de la comunidad tiene entre 20 y 25 años de construido. Ya que para la ASADA podría resultar más conveniente la instalación de otro tipo de tanque para suplir el abastecimiento de la población.

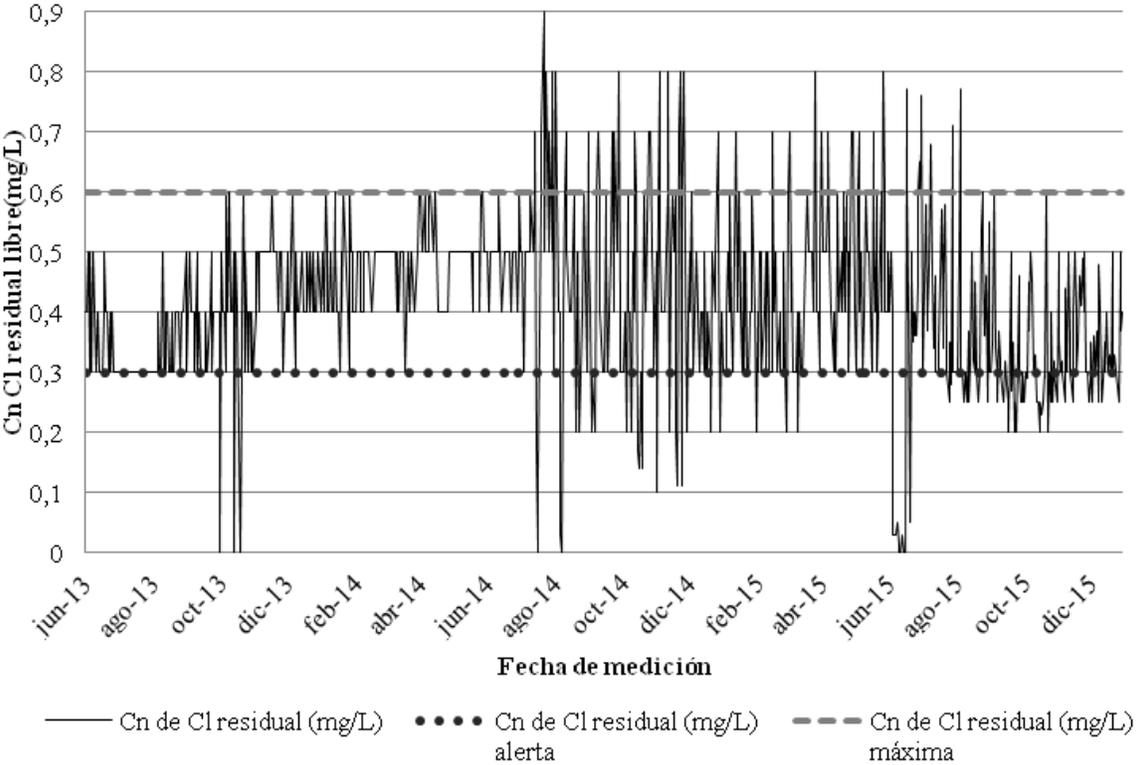
del agua que está siendo clorada, por otra parte se dan mediciones con concentraciones menores al valor recomendado o incluso con 0 ppm de cloro residual, lo cual evidencia las deficiencias del proceso de desinfección.

Antes del mes de julio de 2015, se presenciaron problemas con las mediciones de cloro residual, ya que el fontanero no registraba correctamente la lectura de las concentraciones y por algún tiempo se consideró que se garantizaba el cloro residual en red cuando no se estaba detectando concentraciones mayores a 0,1 mg/L. A partir de la situación anterior y en el proceso de cambio de fontanero, la ASADA cambió el clorador y contrató un técnico que da seguimiento al proceso, se mantiene el método de prueba y error, pero los reportes no sobrepasan el límite máximo, manteniéndose en el rango adecuado. Como se explicó antes, las concentraciones tienden a disminuir cuando el fontanero no tiene forma de rellenar con pastillas el clorador y debe esperar para tener acceso a la bodega, o bien durante los fines de semana, cuando no hay una persona a cargo de la vigilancia del sistema. Si durante el fin de semana se agotan las pastillas, el agua no es clorada hasta el lunes cuando el fontanero inicia su jornada y debe esperar a que la oficina abra a la 1:00 pm para tener acceso a la bodega.

Figura 4.22. Variación de la concentración de cloro residual

Tomando en cuentas las dificultades en la lectura del medidor de cloro residual y los registros de los valores, se recomienda corroborar con el personal cuando se realiza una nueva contratación si estos conocen la utilización correcta de los instrumentos de medición y darles una capacitación con los aspectos básicos tanto a los empleados como a los miembros de la junta directiva. Además como soporte para la toma de las concentraciones de cloro residual se creó un formato para el registro de los valores (Apéndice 14), en el cual se incluyó la localización del punto de muestreo, que corresponde al número de abonado, la fecha y hora de la medición, firma del responsable y una casilla de “visto bueno” que será utilizada por la administración para verificar que los valores están dentro del rango establecido.
