INSTITUTO TECNOLÓGICO DE COSTA RICA
ESCUELA DE QUÍMICA
CARRERA DE INGENIERÍA AMBIENTAL

Proyecto Final de Graduación para optar por el grado de Licenciatura en Ingeniería
Ambiental

**“Evaluación de la oferta y demanda del recurso hídrico - propuesta de mejoras para
el sistema de acueducto de San Isidro de El Guarco, Cartago, Costa Rica”**

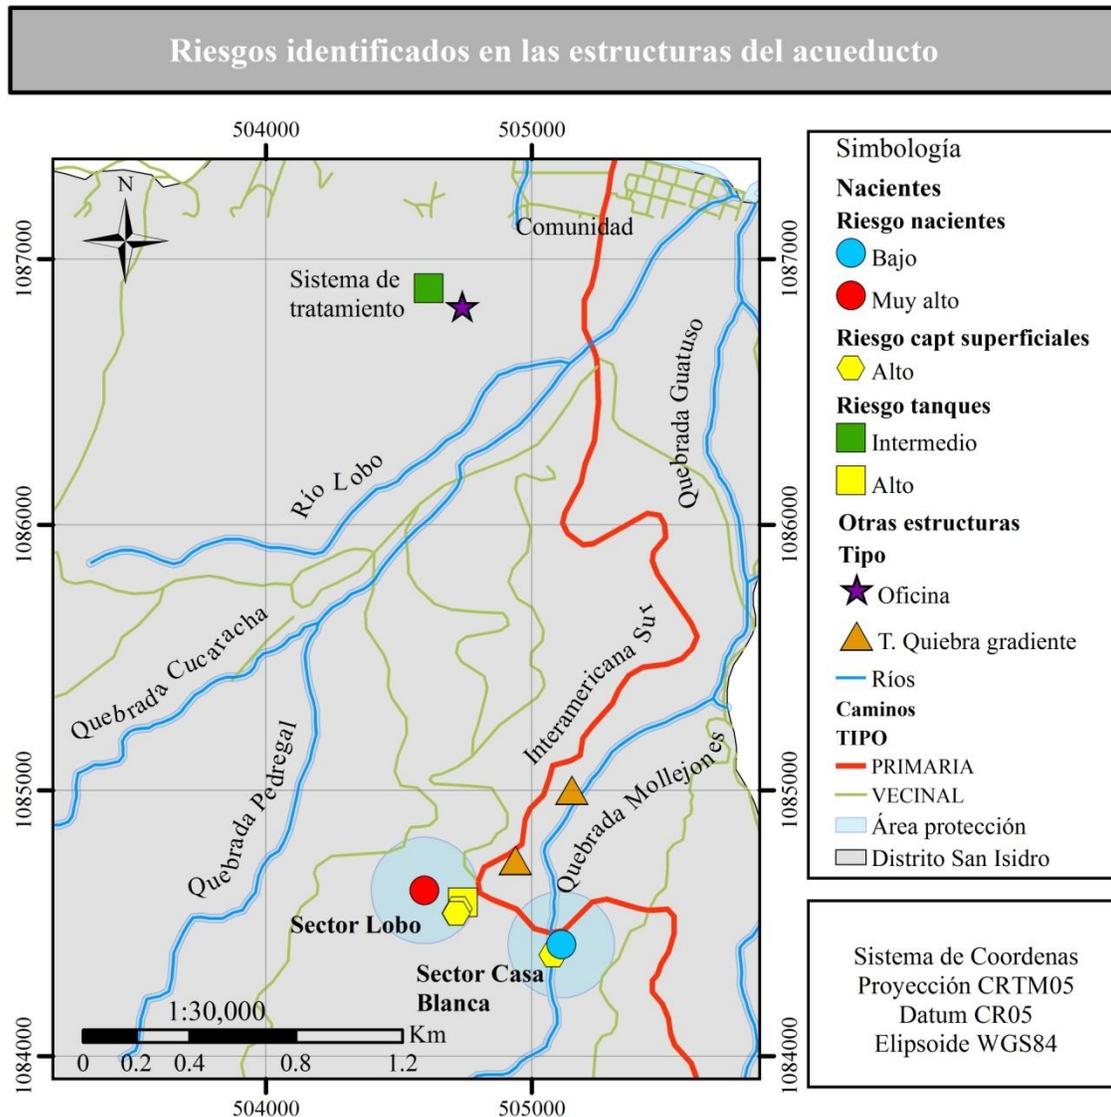
En la Figura 4.23 se muestra el perímetro de protección para las dos nacientes, en el caso de la naciente El Gringo cubre las cercanías de la carretera Interamericana y varios sectores ocupados por viviendas en la parte alta de la captación, mientras que para la naciente Casa Blanca N°1, la protección involucra el área sobre la carretera y el terreno frente de la propiedad donde se localiza la captación, en el cual se ubica una vivienda. En el caso del sector correspondiente a la comunidad y los ríos identificados, se observa el irrespeto a los 10 – 15 m de protección a cada margen de las quebradas y ríos.

Figura 4.23. Identificación de los riesgos SERSA en los componentes del acueducto

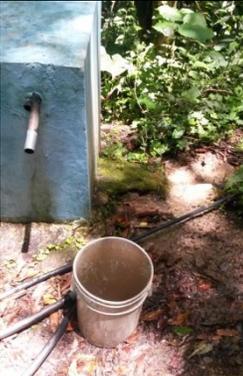
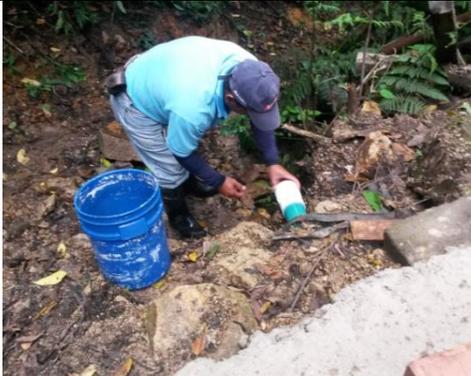
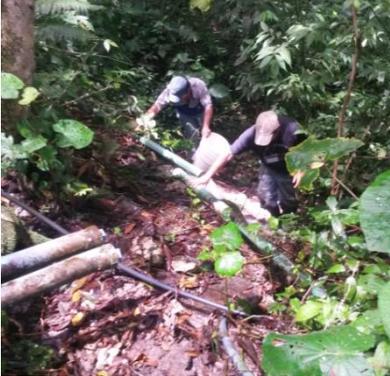
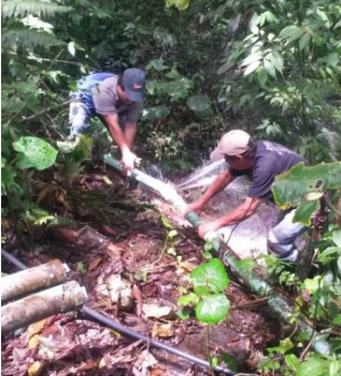
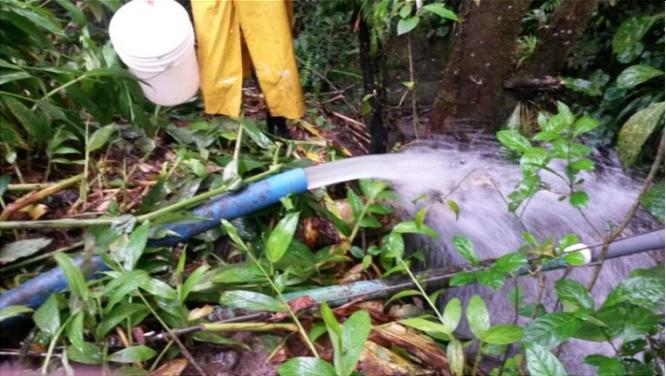
Captación	Fotografía	
Casa Blanca N°1 (Naciente)

Antiguo lugar de aforo, en el tanque de reunión	Nuevo lugar de aforo, tubería de lavado de la nueva captación
Casa Blanca N° 2

Se suelta la tubería en una unión en la margen de la quebrada	Reacomodo de tubería después del aforo
Lobo N°1 (antigua)

Aforo en la cercanía del tanque de reunión, se desconecta la tubería en la margen de la quebrada

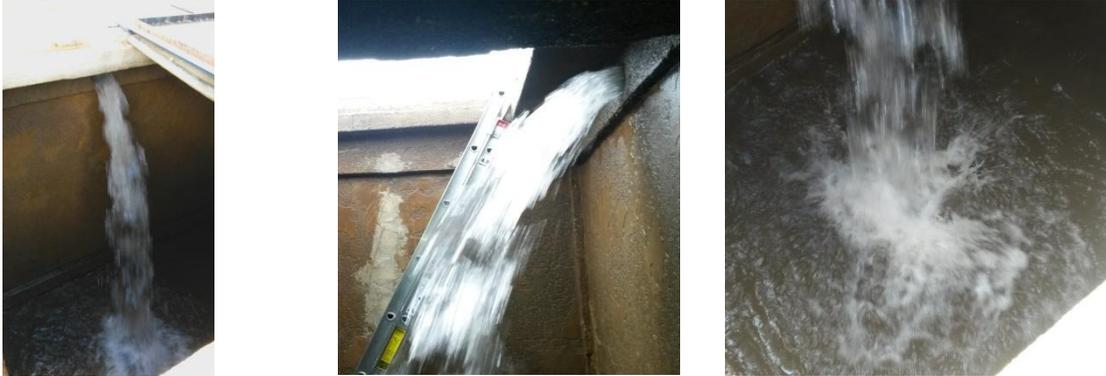
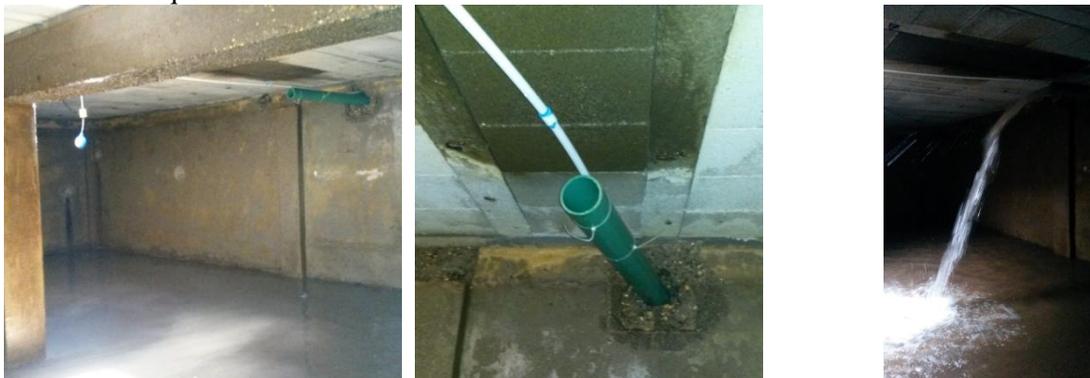
Entrada al tanque de almacenamiento:

Figura A.10. 1. Registro fotográficos de los sitios posibles para realizar el aforo en la planta de tratamiento.

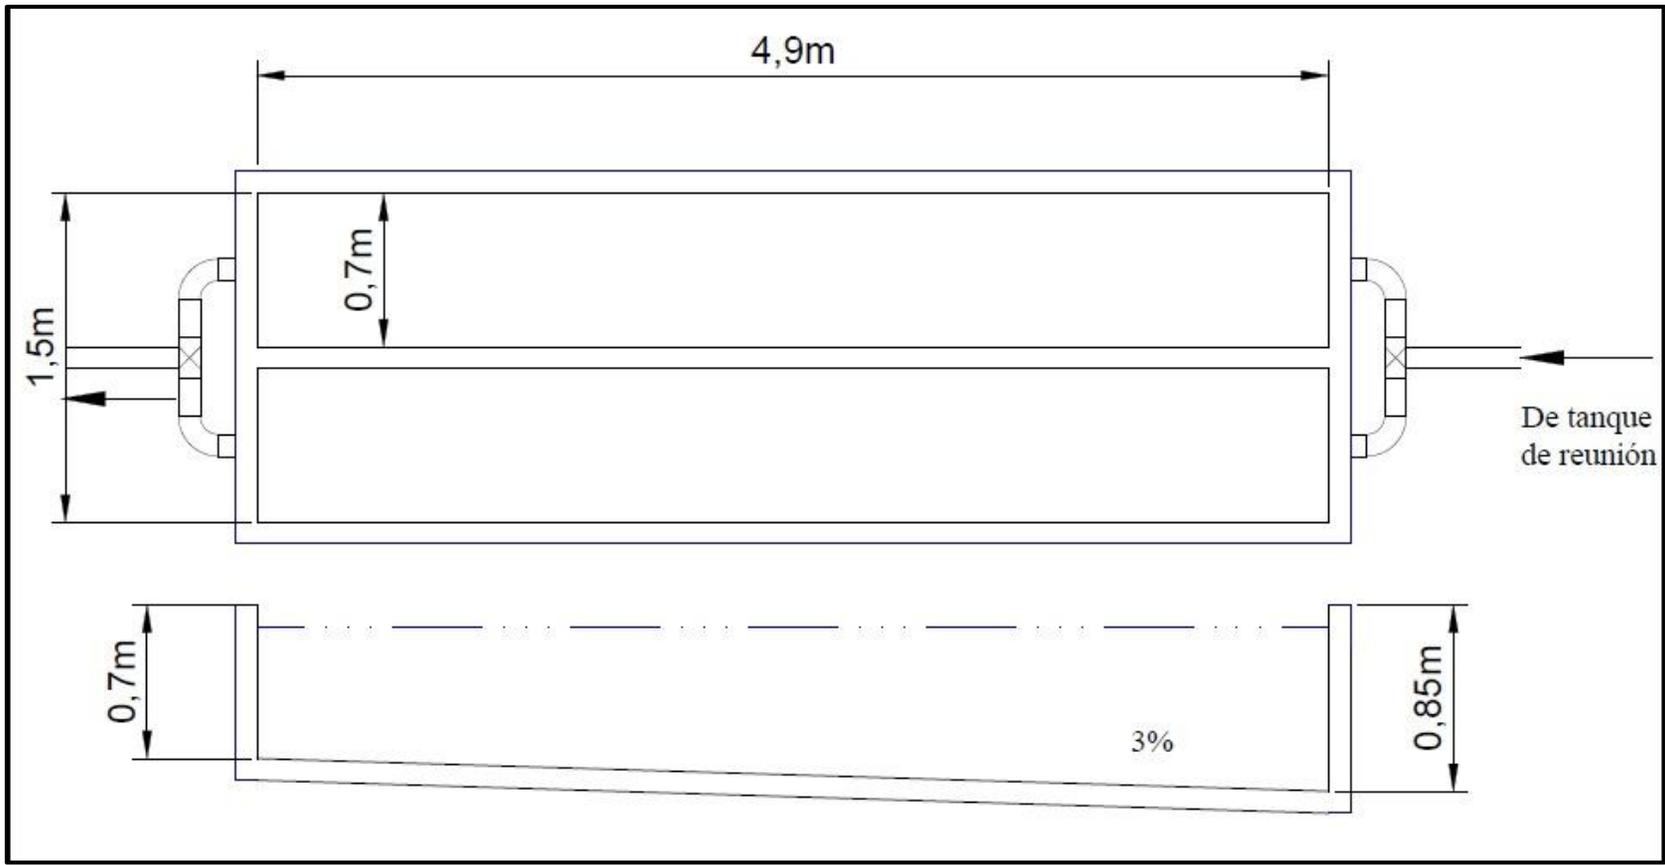
Figura A.20. 1. Vista superior (arriba) y lateral (abajo) del desarenador propuesto

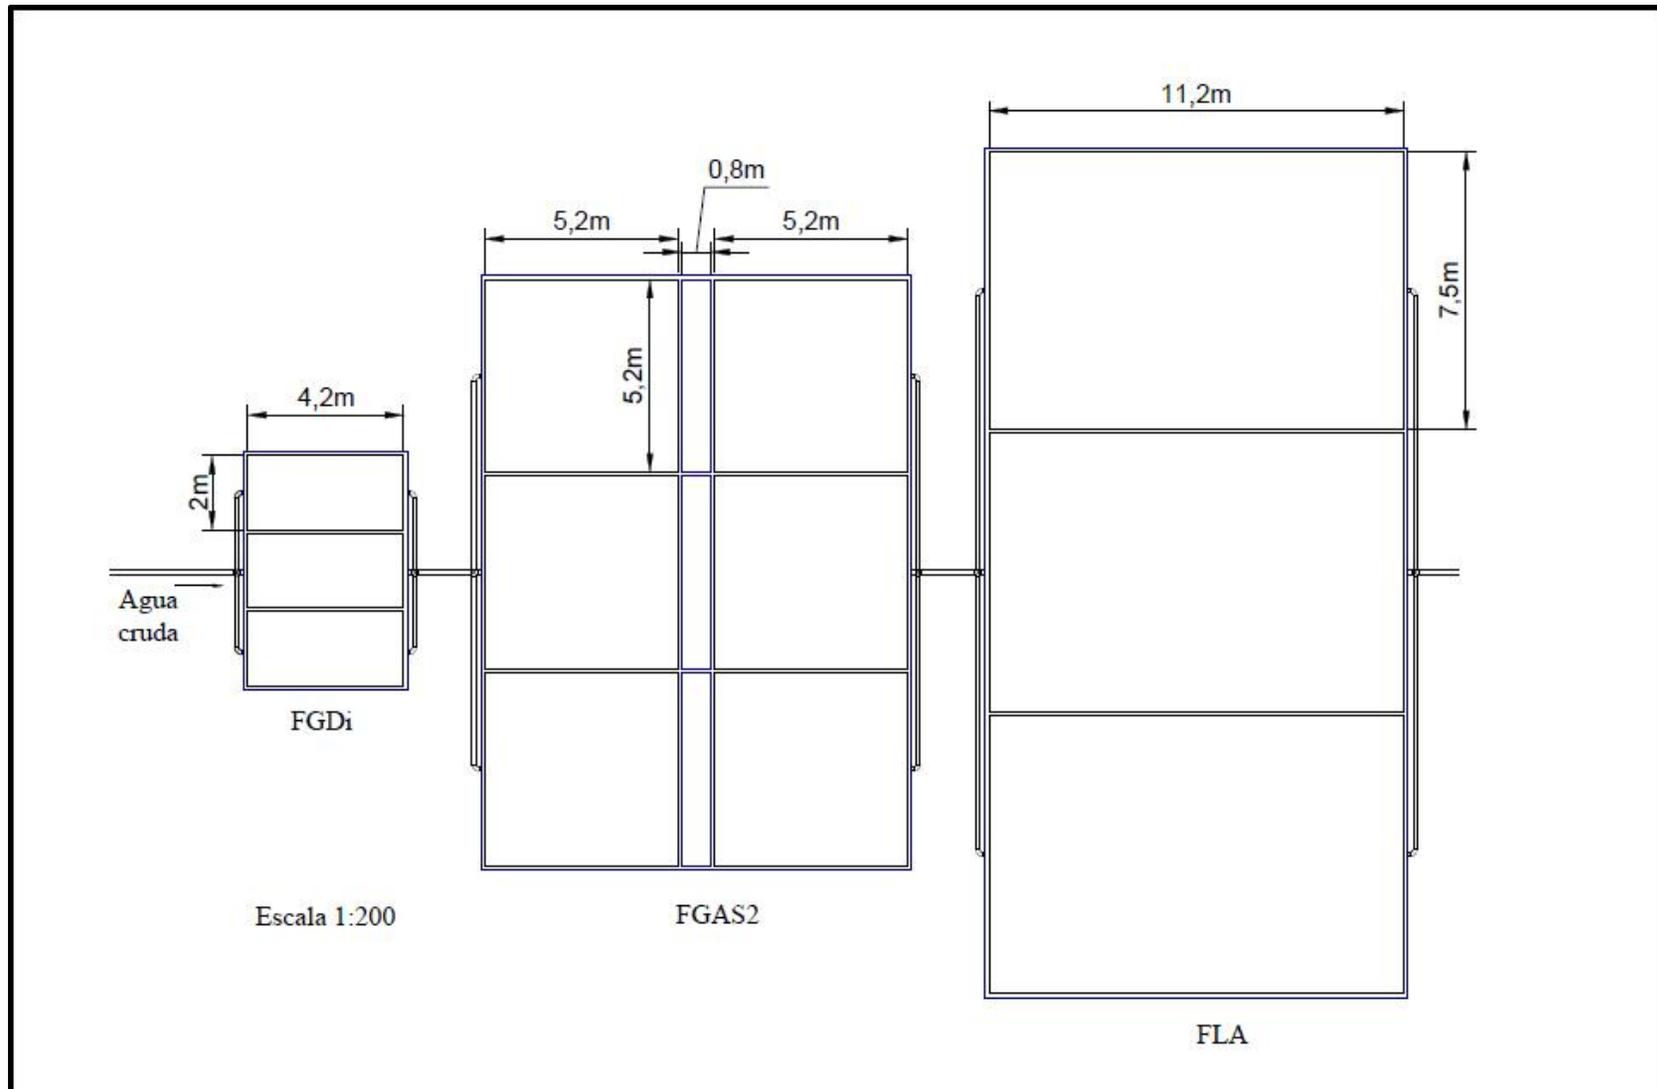
Figura A.21. 1. Vista en planta de la propuesta de FiME

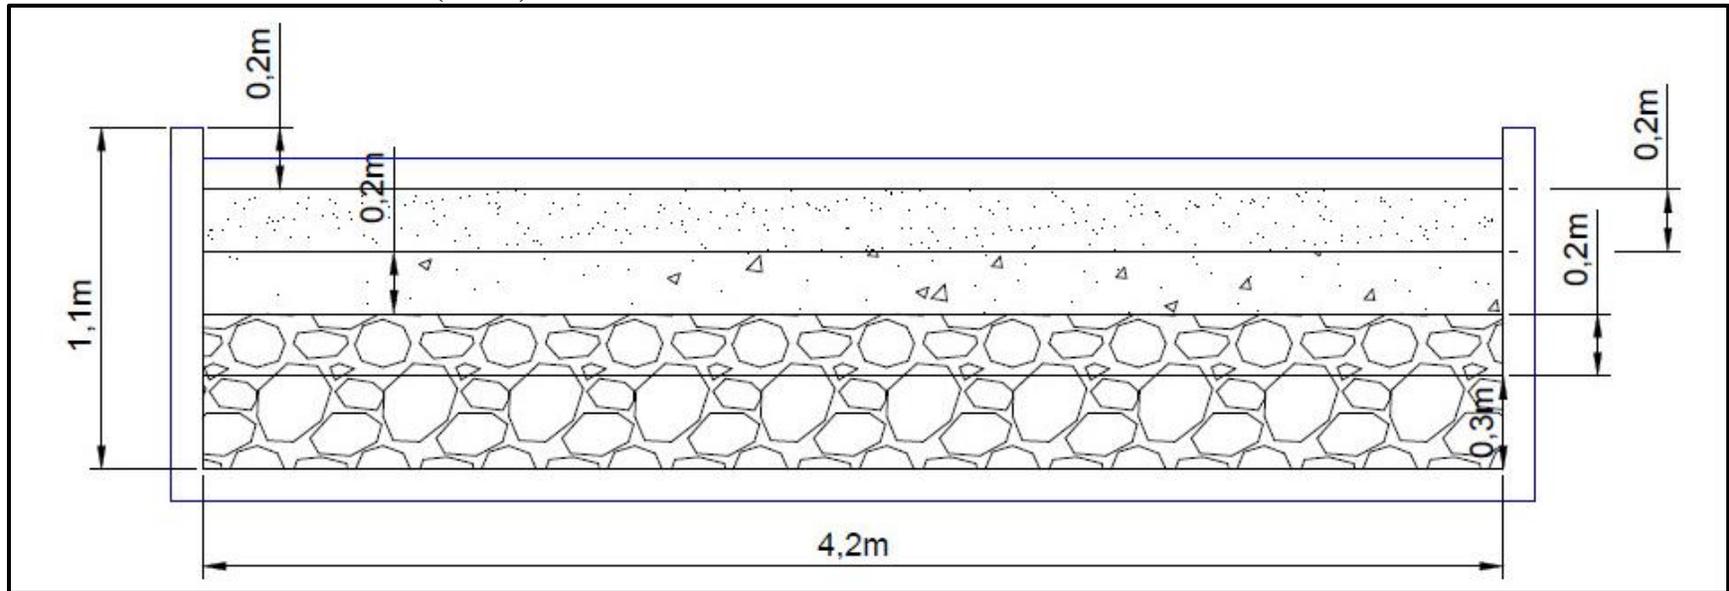
Figura A.21. 2. Vista Lateral del FGDi propuesto

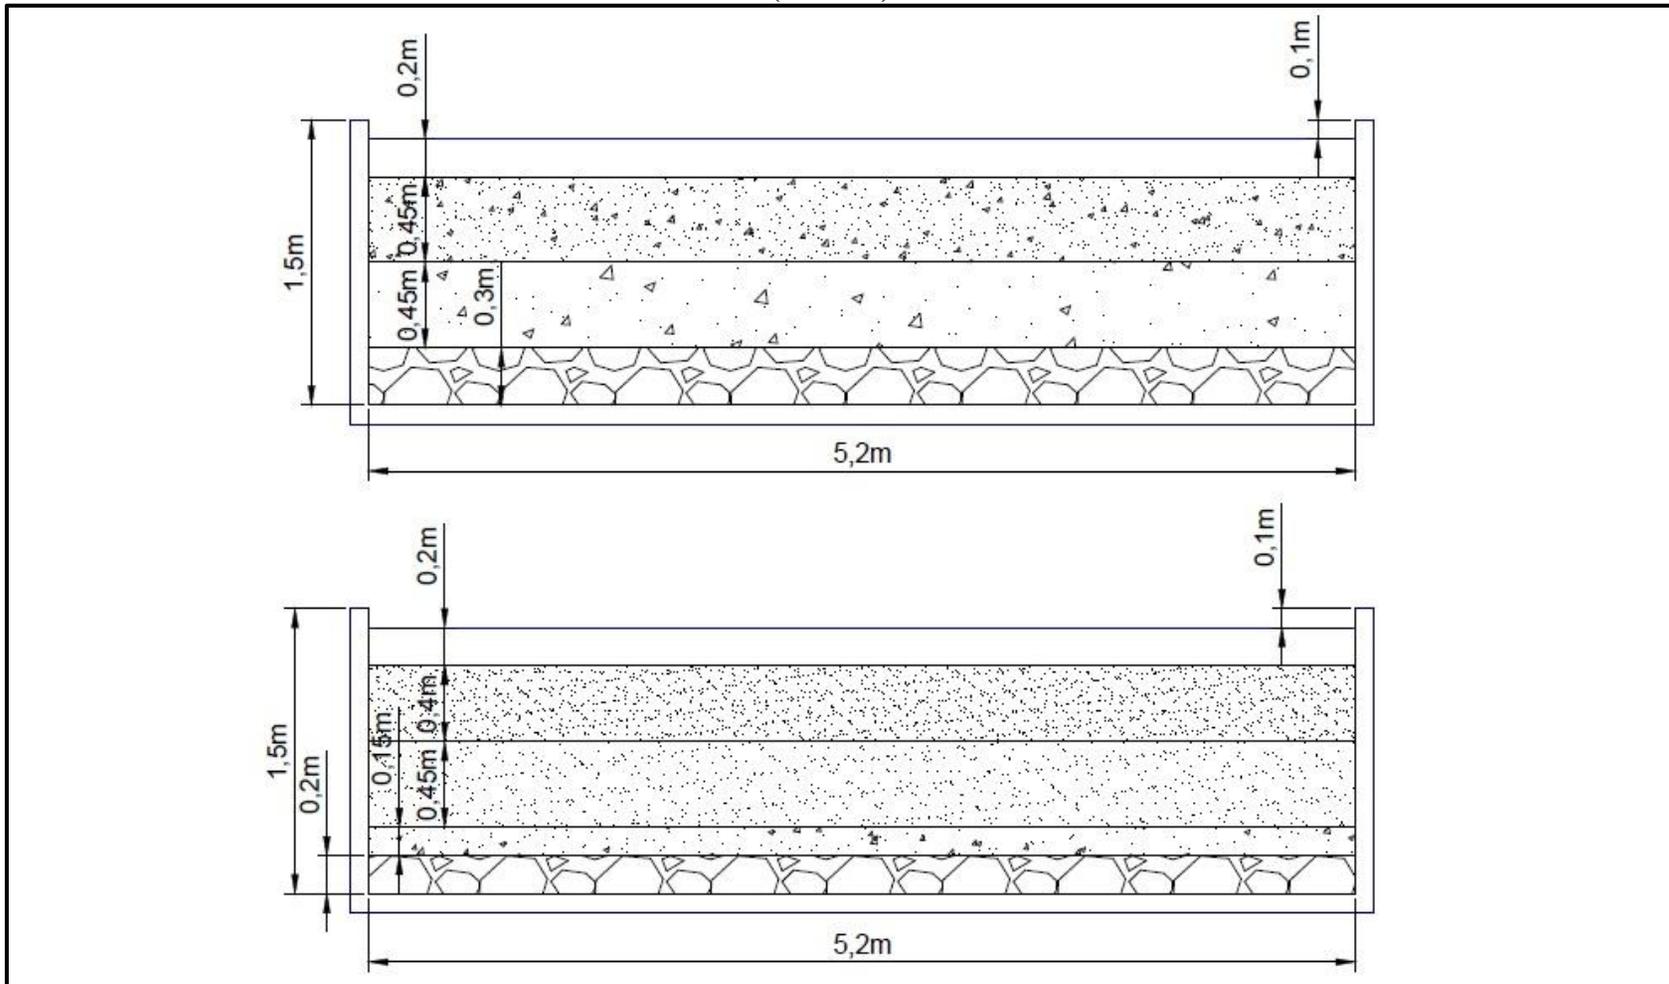
Figura A.21. 3. Vista lateral de los FGAS2 propuestos (arriba primera unidad de filtración en serie S1 – abajo segunda unidad de filtración en serie S2)

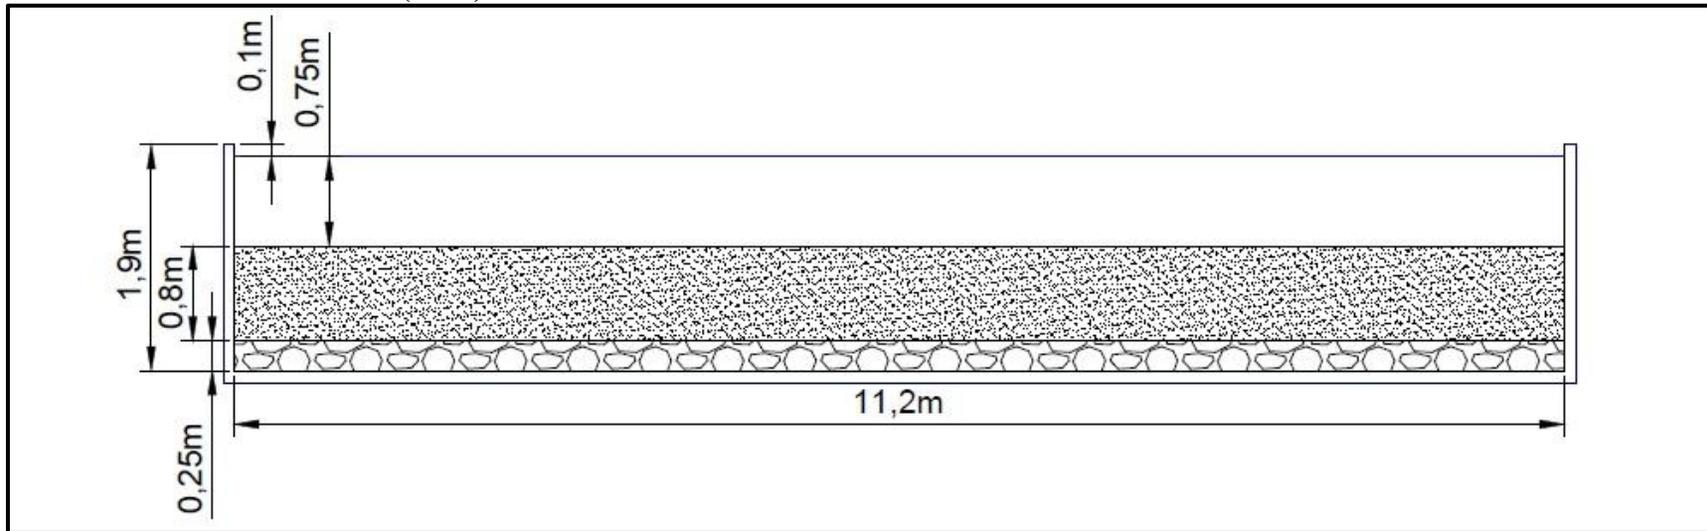
Figura A.21. 4. Vista lateral de FLA propuesto
