APLICACIÓN DE LA METODOLOGÍA DMAIC DE SEIS SIGMA PARA LA REDUCCIÓN DE DEFECTOS DE CERRADURAS AUTOMOTRICES

APPLYING THE SIX SIGMA DMAIC METHODOLOGY FOR THE REDUCTION OF AUTOMOTIVE LOCK DEFECTS

Resumen -- El presente artículo se desarrolló a partir de los resultados obtenidos al aplicar la metodología DMAIC de Seis Sigma en el proceso de cerraduras del ramo automotriz. El objetivo de esta investigación fue reducir el defecto principal que se genera es la línea de producción de cerraduras. Este artículo presenta cómo implementar la metodología DMAIC como un elemento de mejora continua en la práctica de reducción de defectos.

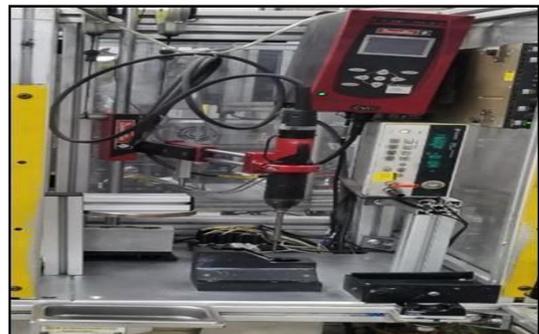
Figura 1. Estación# 2, Ensamble de Motor y Engranes.

prueba funcional y la estación# 13 probadora final del proceso. La estación 2 de subensamble de motor se encarga de ensamblar los tornillos del motor y la carcasa, después se ensambla los engranes en el subensamble (Ver figura 1). La estación# 3 de prueba final se encarga de probar el motor, se ensamblan los componentes restantes como cable y tapa (Ver figura 2).

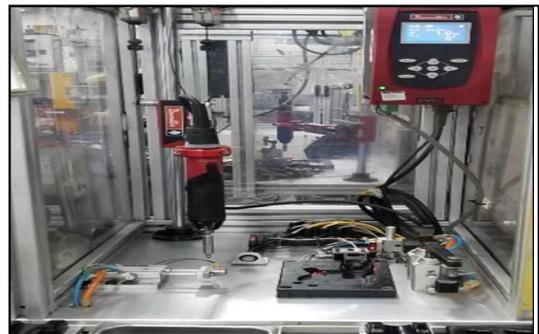
Figura 2. Estación# 3, Prueba Funcional.

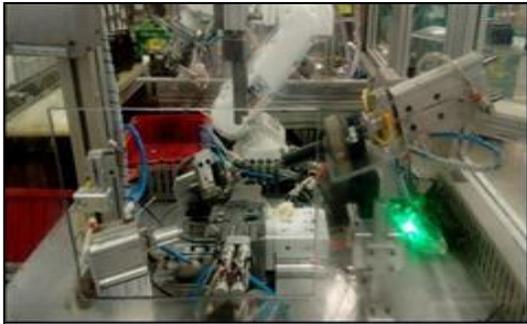
La estación# 13 es una probadora utilizada para verificar tiempos de cinchado, cambio de estado de interruptores, voltajes de cierre y apertura, y aplicación de sello con gancho, la probadora final utiliza un módulo que es el mismo que va instalado en la camioneta para que la cerradura pueda cumplir su función (Ver figura 3). La

probadora final tiene la capacidad de rechazar diferentes defectos que puede tener la cerradura. La prueba funcional de una cerradura es un requisito del cliente, el cual exige que el material sea probado al 100%.

Figura 3. Estación# 13, Prueba Funcional y Empaque.

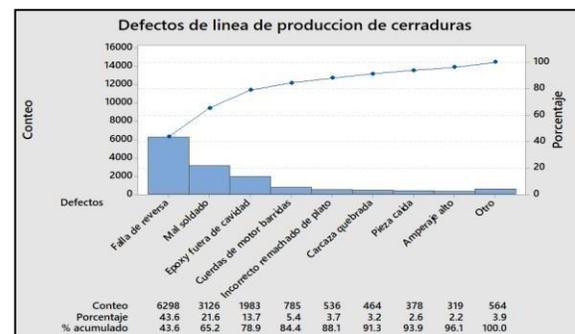
Durante los años 2018 al 2019, una de las líneas principales de cerraduras de la compañía ha presentado un nivel bajo de producción y alto de scrap por el defecto de falla de reversa en la prueba funcional final. Los datos históricos muestran el mayor defecto generado en promedio y cantidad de piezas es el defecto de falla de reversa, ver figura 6:

Figura 6. Distribución de Defectos

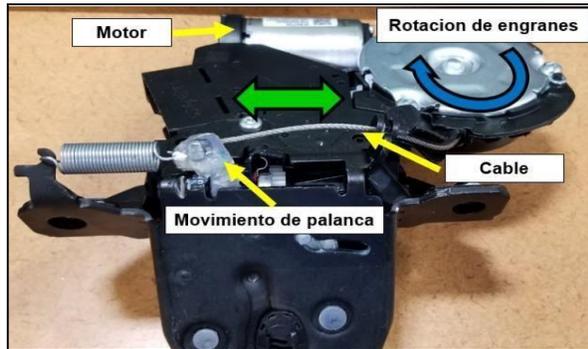
La figura 7 muestra los componentes que generan el defecto de falla de reversa, cuando el motor recibe energía eléctrica, el engranaje recibe movimiento a través

del piñón del motor y transfiere el movimiento a engrane planetario, por lo tanto, mueve la palanca a través de la interfaz de movimiento, la palanca es guiada por remache, la bola de horquilla recibe movimiento debido a la geometría de la palanca, moviéndola hacia puesto requerido. Sin embargo, las diferentes variables que generan el defecto de falla de reversa, la palanca excede el tiempo de reversa.

Figura 7. Función de Componentes.

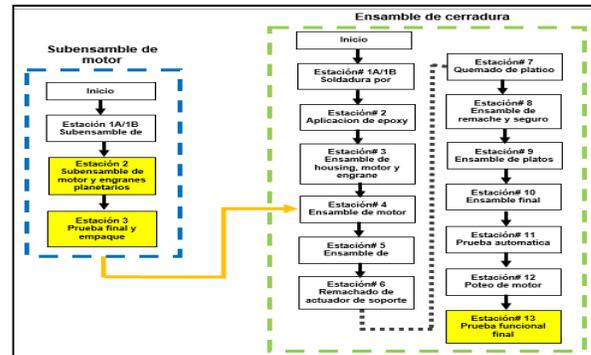
que el reporte de análisis de la falla de reversa muestra que las variables que afectan directamente, el análisis se enfocará en las estaciones de atornillado y prueba funcional final. La figura 8 muestra el diagrama de flujo del proceso y las áreas de enfoque para el análisis en amarillo.

Figura 8. Diagrama de Flujo del Proceso.

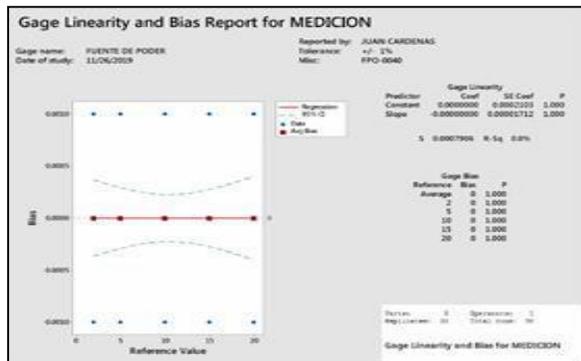
Las fuentes de poder fueron calibradas por el equipo de metrología donde se realizó un estudio de linealidad y sesgo (Bias) para confirmar que los aparatos de medición

son confiables y están realizando las mediciones con exactitud, con este estudio se calibraron las fuentes de poder de ambas estaciones, ver figura 10.

Figura 10. Estudio de Linealidad y Sesgo.

Conforme al resultado del estudio de linealidad y sesgo realizado, al verificar los coeficientes tanto de la constante (Constant) y pendiente (Slope) no son significativos, los valores de P son 1.000 por lo que estadísticamente son cero los coeficientes, por el valor de P que es 1.000 se asegura con los datos que no hay sesgo y no hay problema de linealidad, esto demuestra que se tiene un sistema de medición aceptable. Si el estudio es aceptable, se le coloca una etiqueta de calibración con el número de identificación, la fecha que se calibro el equipo y la fecha de la próxima calibración, cada equipo de medición es calibrado anualmente, ver figura 11.

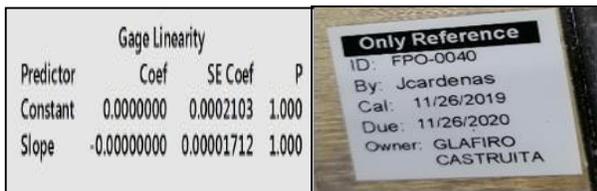
Figura 11. Izquierda: Resultados de Estudio de Linealidad. Derecha: Etiqueta de Calibración.

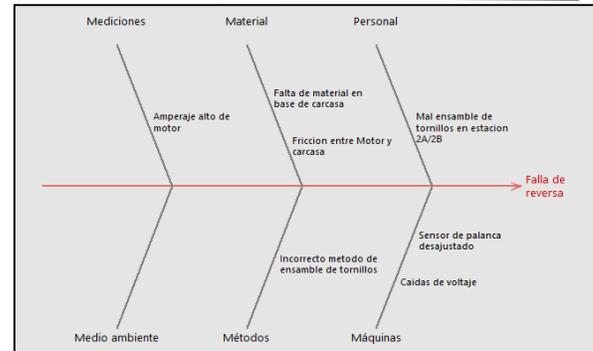
Para la determinación de las causas potenciales, se realizó el diagrama de causa y efecto para las posibles causas que pudiera afectar en el defecto de falla de reversa, ver figura 12.

Figura 12. Diagrama de Causa y Efecto.

Las causas consideradas como importantes fueron: a) Falta de material en base de carcasa, b) Caídas de voltaje y c) Sensor de palanca desajustado.

- Falta de material en base de carcasa: Se revisaron las piezas defectuosas de falla de reversa y se encontró que en la base de la carcasa donde ensambla el motor y se atornilla, presenta un hueco que no debería existir y esto ocasiona fricción entre el motor y la carcasa, por lo que también genera amperaje alto de motor, estos defectos son mencionados en el diagrama de causa y efecto, estos defectos van de la mano ya que cada uno es generado por el otro.

- Caídas de voltaje: En la probadora final de línea se revisan los voltajes de cerrado y apertura, el voltaje de cerrado debe estar en los 12 volts y el voltaje de apertura debe estar en los 6 volts. Al revisar en el programa de la probadora final se encuentra seteado en esos voltajes de cerrado y apertura, se verifico con un multímetro los voltajes en las salidas del controlador lógico programable (PLC) y se encontró que cumple con los voltajes, se revisó también el voltaje que llega desde el controlador hasta los conectores que se ensamblan en la cerradura para realizar la prueba funcional, se encontró caída de voltaje de 5.67 volts en la apertura de la cerradura y hace que la palanca se mueva lenta y exceda el tiempo de los 3.0 segundos de la falla de reversa.

- Sensor de palanca desajustado: en la fixtura donde se coloca la cerradura en la prueba funcional, existe un sensor que sirve para detectar el remache que este ensamblado en la palanca. Se encontró que este sensor se encontraba desajustado y la palanca estaba topando, esto género que la palanca excediera en tiempo de regreso y generaba el defecto de falla de reversa.

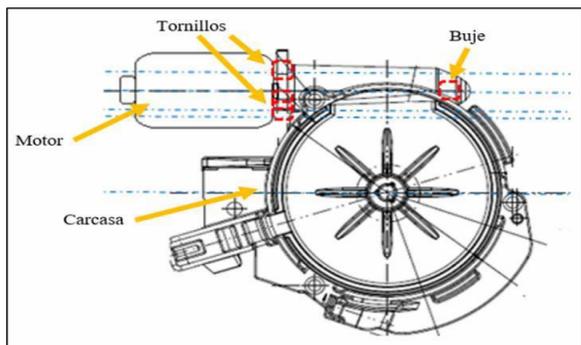
- a) Amperaje alto de motor: El amperaje alto es generado por mala alineación entre el motor y el buje, la mala alineación genera fricción entre estos componentes y hace que se incremente el amperaje y el motor gire lento. En la carcasa se ensambla un buje y en esta parte es donde entra la punta del motor, en la base de la carcasa es donde descansa el motor y donde son colocados los tornillos, ver figura 13.

Figura 13. Subensamblado de Motor.

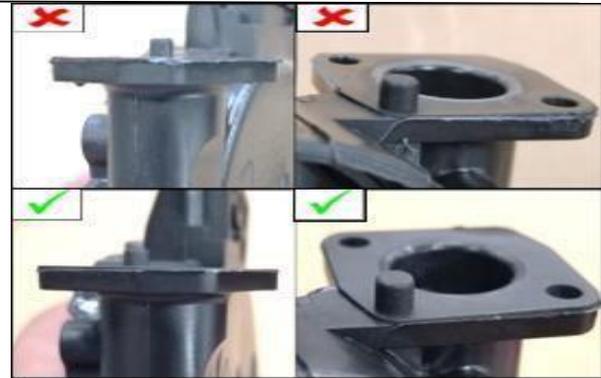
Debido a la falta de material e imperfecciones en la base del motor, ver se notificó al proveedor de la carcasa del motor sobre la deficiencia encontrada, el proveedor notifico que la mejora a realizar sería agregar material en las áreas notorias de la base de cada una de las cavidades, el molde de producción sería modificado para la implementación de la mejora, después de la modificación en el molde se recibieron las piezas modificadas donde se puede apreciar el cambio notorio de la carcasa, ver figura 14.

Figura 14. Superior: Carcasa Dañada. Inferior: Base de Carcasa Mejorada.

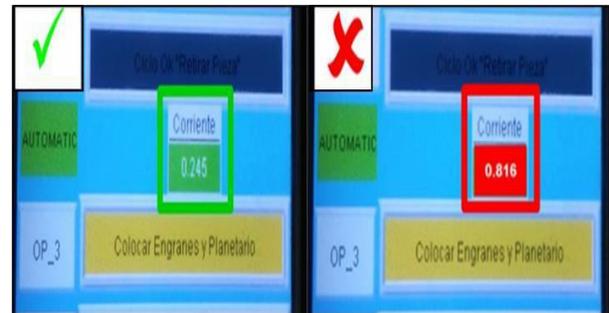
En la estación# 2 para verificar que el motor cumpla con el amperaje correcto, el amperaje del motor no debe de exceder los 0.8 amperes, por lo que se agregó la detección en el programa de la máquina para que el operador verifique la razón del rechazo del subensamblado, ver figura 15.

Figura 15. Izquierda: Motor con Corriente Aceptable. Derecha: Motor con Corriente Alta.

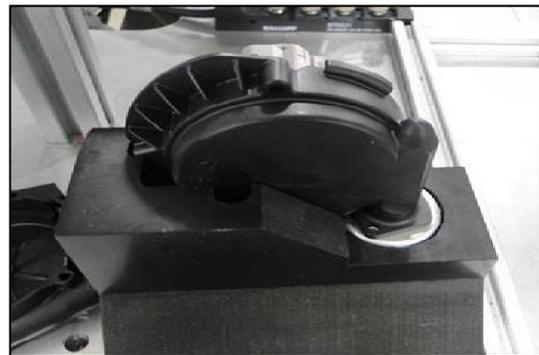
También en la fixtura donde se coloca el motor y la carcasa para atornillado se agregó un conector y una fuente de poder para aplicar corriente al motor y reducir la fricción de los componentes al momento de atornillar, ver figura 16.

Figura 16. Fixtura para Atornillado.

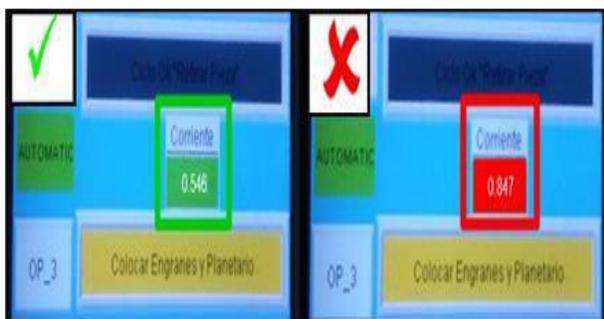
En la estación# 3 se agregó la misma detección de amperaje en el subensamblable del motor en el programa de la máquina, ver figura 18, ya que en esta estación se realiza la prueba funcional al subensamblable, al momento de colocar los componentes restantes la pieza empieza a tener más carga y el amperaje incrementa.

Figura 18. Izquierda: Motor con Corriente Aceptable. Derecha: Motor con Corriente Alta.

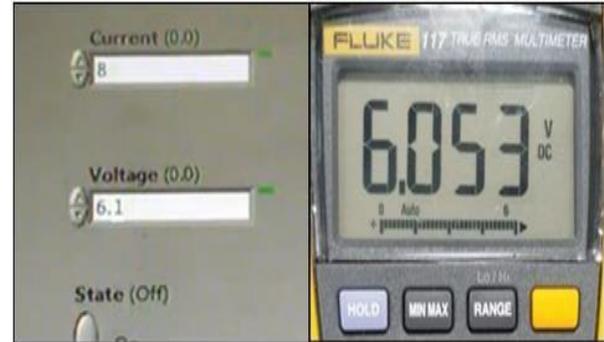
- b) Prueba funcional final: Para controlar las caídas de voltaje en la probadora final, se amplió la especificación de 6.0-6.2 volts en el programa de la máquina para compensar el voltaje que llega al conector de la máquina, ver figura 19.

Figura 19. Izquierda: Programa de Maquinaria. Derecha: Voltaje Correcto en Conector.

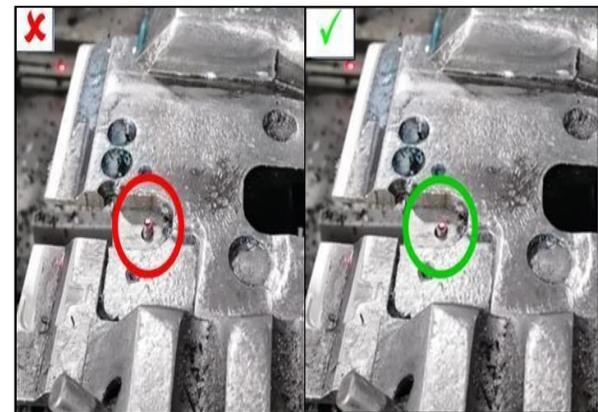
Para el sensor de presencia que estaba fuera de posición se ajustó a la altura adecuada para no afectar en el movimiento de la palanca, ver figura 20.

Figura 20. Izquierda: Sensor Fuera de Posición. Derecha: Sensor Ajustado.

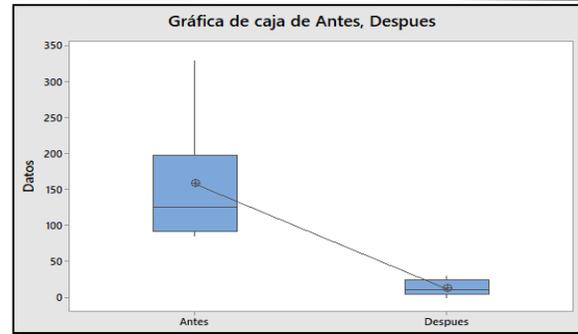
Se realizó la prueba en Minitab con los datos obtenidos, el resultado obtenido es que existe diferencia estadística entre el antes y después de las mejoras implementadas, el valor de $P=0.000$ es menor a $\alpha=0.05$ lo que significa que las poblaciones no son iguales, por lo tanto, la hipótesis se rechaza, ver figura 21. La grafica de caja demuestra gráficamente la distribución de los datos y que existe diferencia estadística entre el antes y después, también demuestra que existe asimetría hacia la izquierda entre los datos de ambas gráficas, ver figura 22.

Figura 22. Grafica de Caja.

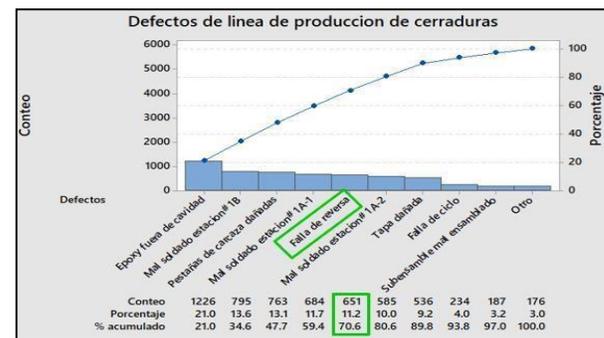
Al comparar la cantidad de rechazos después de la implementación de las mejoras en febrero 2020 hasta la fecha reciente de noviembre 2020, se muestra en el Pareto de los defectos la disminución del defecto de falla de reversa con 651 piezas generadas, lo que representa el 11.2% de los defectos de las líneas de cerraduras, ver figura 23.

Figura 23. Pareto de Defectos.
