# Analisis Kesesuaian Layanan Kereta Api PSO (Public Service Obligation) Antarkota Terhadap Standar Pelayanan Minimum (Studi Kasus Periode Triwulan I dan Triwulan II Tahun 2023 di Pulau Jawa)

<sup>1</sup>Departemen Teknik Sipil, Sekolah Vokasi, Universitas Gadjah Mada, Daerah Istimewa Yogyakarta, Indonesia

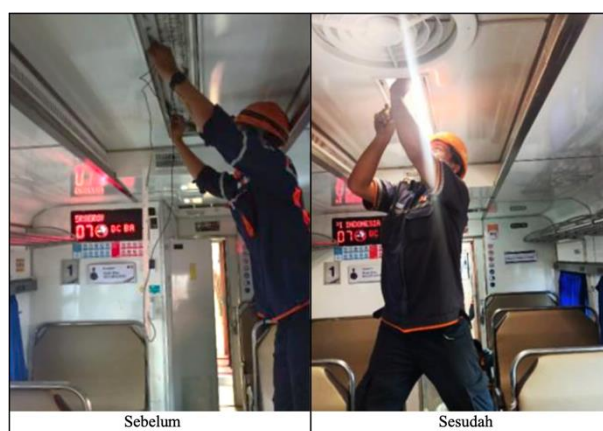
Gambar 3. Sampel temuan fisik ketidaksesuaian layanan KA PSO antarkota terhadap SPM dan tindak lanjut periode Triwulan I (penggantian lampu penerangan pada KA Cikuray)

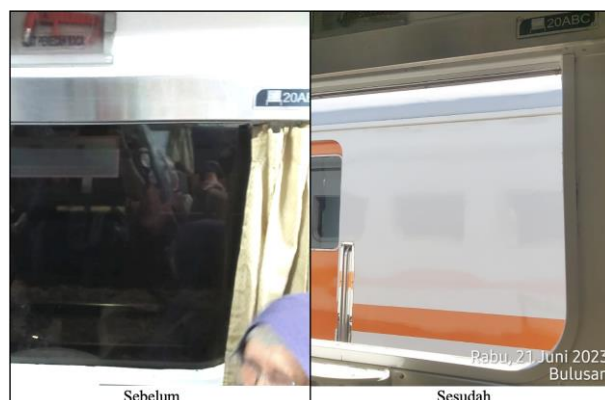
Temuan	Tindak Lanjut Lapangan
a. Terdapat kaca jendela retak pada K3 0 09 43 nomor kursi 20ABC.	Telah dilakukan penggantian kaca jendela.
5. Cikuray (TS 1)	
a. CCTV tersedia 2 buah pada rangkaian KA Cikuray, namun tidak berfungsi.	Telah dilakukan perbaikan sehingga dapat berfungsi.
b. Terjadi kebocoran WC duduk pada K3 0 14 24.	Telah dilakukan perbaikan.

Gambar 4. Sampel temuan fisik ketidaksesuaian layanan KA PSO antarkota terhadap SPM dan tindak lanjut periode Triwulan II (kaca jendela pada KA Probwangi yang retak dan telah diganti)
