# CONTRIBUIÇÃO PARA A CARACTERIZAÇÃO DAS ÁGUAS INTERIORES DE SUPERFÍCIE DA ILHA DO PICO

## RESUMO

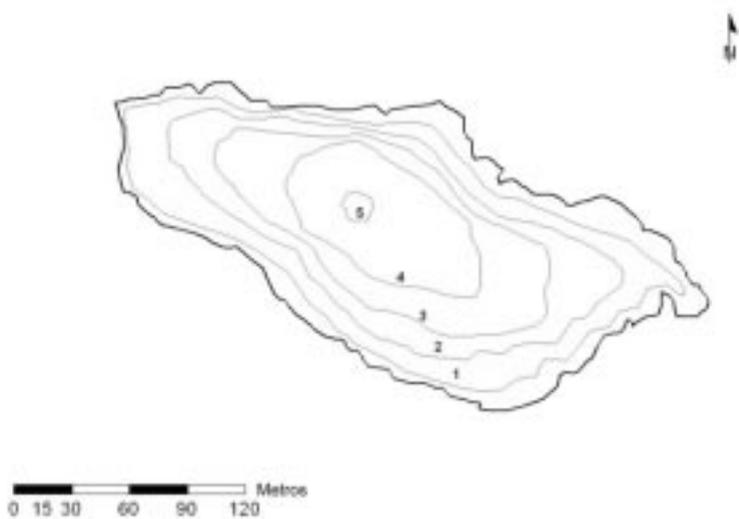
Figura 2. Batimetria da lagoa do Capitão.

Os mapas batimétricos das lagoas do Capitão, Peixinho, Rosada e Paúl são apresentados nas Figuras 2, 3, 4 e 5, respectivamente. Apesar destas lagoas serem as mais profundas da ilha do Pico, a sua profundidade máxima não ultrapassa os 9 metros (lagoa do Peixinho). Como se pode verificar pelos mapas batimétricos, a forma do leito das lagoas é aproximadamente cónica com predomínio das zonas com baixa profundidade, o que favorece o desenvolvimento de macrófitas.

Nas lagoas de maior profundidade (lagoas do Capitão, Peixinho, Paúl e Rosada) efectuou-se o estudo da batimetria. Para tal, idealizou-se uma quadrícula constituída por pontos distanciados entre si cerca de 30 metros onde se registaram a profundidade da coluna de água e as respectivas coordenadas. Estes dados foram introduzidos no programa ArcGIS 9.1 para a obtenção dos mapas batimétricos.
