## Auditoría energética y propuesta de medidas de mejora sobre el Hotel Balneario de Villavieja

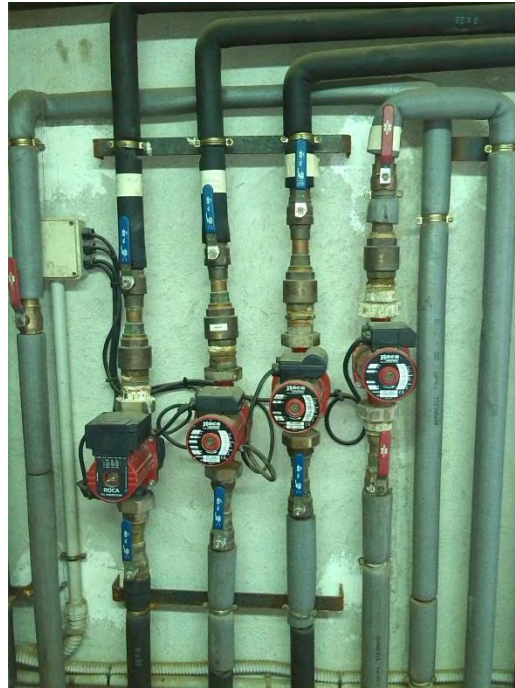
## Conducciones de los circuitos de calefacción aislados

La instalación de calefacción se ramifica en cuatro circuitos distintos: uno para la planta baja, y tres circuitos más correspondientes con los tres sectores del edificio (cada sector incluye las tres plantas piso). El agua calentada en las calderas transcurre a través de tuberías de cobre que van aisladas al exterior y sin aislar por el interior del edificio. La temperatura del agua en este circuito se estima en unos 80 °C.

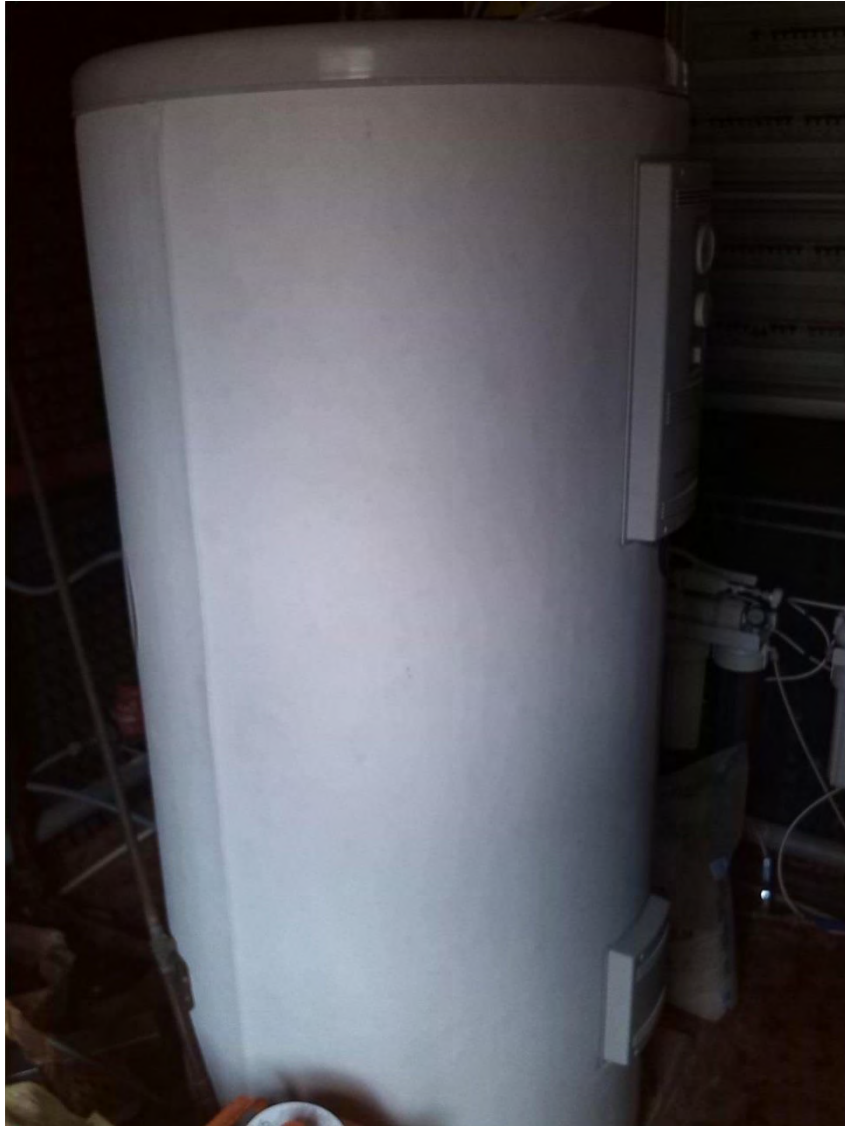
Depósito de acumulación

Para conservar la temperatura del a 60°C se utiliza un acumulador de 1500l de capacidad.

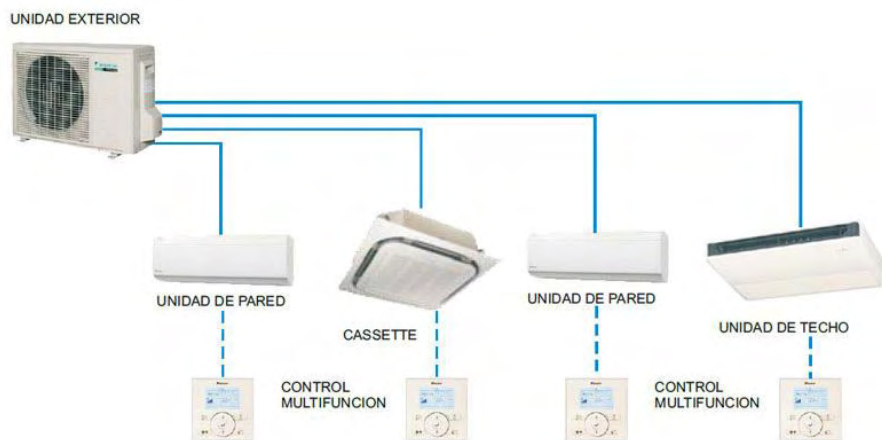
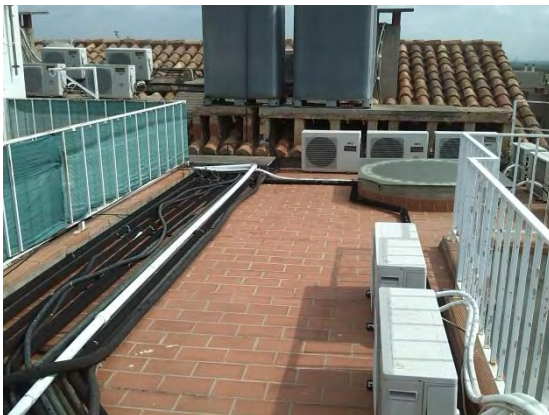
17-025NWO	
COOLING	HEATING
Capacity <u>2.7</u> kW	Capacity <u>2.8</u> kW
Power Input <u>870</u> W	Power Input <u>900</u> W
SEER <u>5.6</u>	SCOP <u>3.8</u>
Rating conditions: cooling   heating A 35 - A 27 (19)   A 7 (6) - A 20	
MAX E.L.A. <u>6.69</u>	A.I.P. <u>24</u>

La potencia térmica de estos equipos es de 2,7 kW para refrigeración y de 2,8 kW para calefacción, aunque únicamente se utilizan para refrigerar.
