ESTUDIO DE FICHAS DE INVESTIGACIÓN PARA ACCIDENTES DE TRABAJO

TRABAJO FINAL DE MASTER UNIVERSITARIO:

MASTER EN PREVENCIÓN DE RIESGOS LABORALES

8.1. CASO ESTUDIO (REAL)

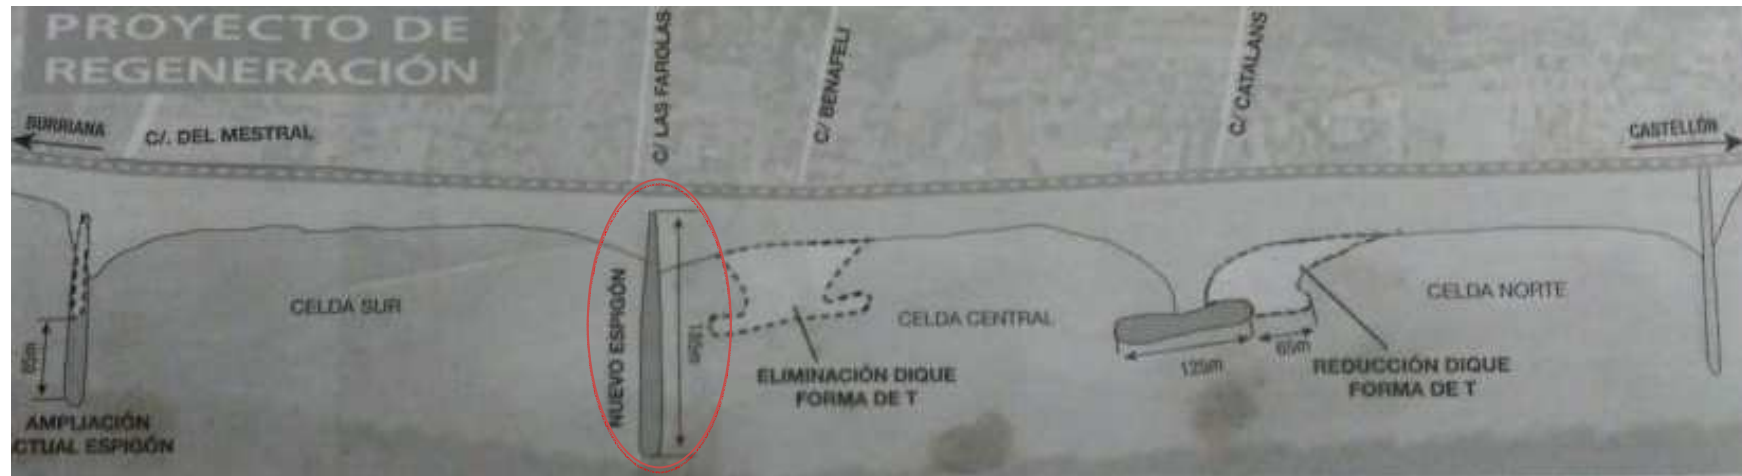
La Regeneración de Benafelí es una obra de regeneración de la playa de la localidad de Almazora en Castellón, la cual consiste en una primera intervención de calado , que se actuara sobre los diques norte y sur del tramo afectado, durante un periodo de 32 días, acortando el tramo norte de 125 metros en 65 metros desde su polo sur, manteniendo el extremo de la celda norte, ejecutando este tramo se procederá con el dique sur, desmantelando este con el mismo procedimiento.

Mediante todo este material extraído, y otra grava proporcionada, se procederá a la ejecución de los nuevos espigones tras completar los trabajos de los dos diques, realizando una excavación mecánica en el litoral para sentar la base de los que se ejecutarán dos nuevos espigones.

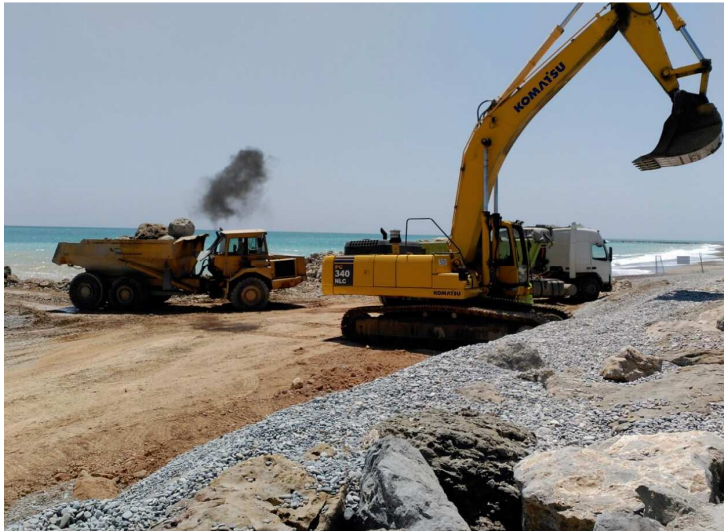
Fotografía 1 aportada por: Gonzalo Gil Forcada

Durante las 10,30 de la mañana, después del almuerzo realizado por los operarios, en la primera carga de piedra de escollera realizada por el camionero Alfonso Escrivano, el cual sigue las indicaciones de carga del encargado de la obra y el maquinista de la excavadora giratoria, una vez ejecutada la carga, se dispone a la realización de la posterior descarga en el nuevo espigón. Para ello debe acceder marcha atrás, para así facilitar la descarga de la misma piedra y así efectuar el relleno mediante la piedra, del agua del mar.

Una vez se había completado la maniobra de marcha a tras y el camionero había llegado al final del espigón, se procede a la descarga del material, este conforme va descargando va realizando marcha atrás, llegando a un punto que la marcha atrás del camión gana al relleno de material, precipitando el camión al agua de la zona de mar, ganando el peso trasero del camión por la inercia del mismo, al peso delantero y por lo tanto obligando a el camión en su totalidad a precipitarse al agua con el conductor del mismo en su interior.

Según se puede observar en las fotografías anteriormente documentadas, donde vemos como el camión realiza la maniobra de marcha atrás, podemos observar la zona del espigón, donde comprobamos una serie de carencias a al hora de la realización de dichos trabajos:

- 1- Carencia de delimitación del espigón.
- 2- Carencia de la zona limite hasta donde debe llegar el camión en la maniobra de marcha a tras.
- 3- Carencia de personal para indicar al camionero mediante radio la maniobra y la zona de descarga del material.
- 4- Sobrepeso de la carga, debido a que el material excede la capacidad de volumen de la bañera del camión.

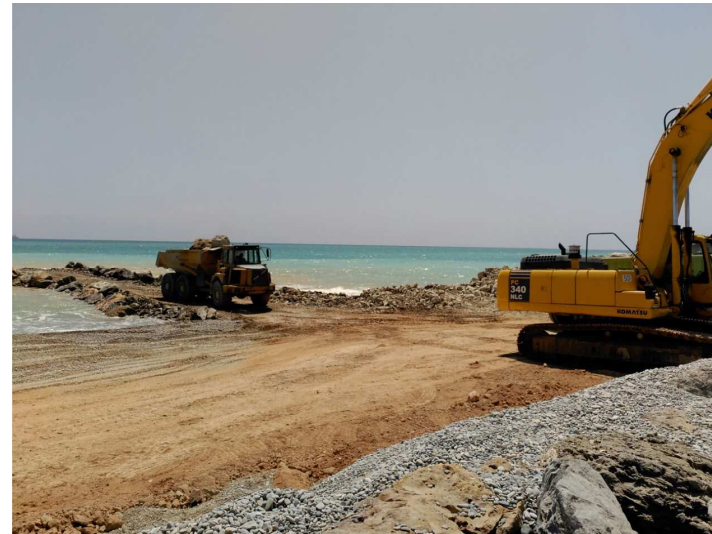
Fotografía 2 aportada por: Gonzalo Gil Forcada

Como podemos observar en la fotografía, vemos como las piedras laterales de la parte trasera del espigón, se han desplazado hacia el lateral, como nos ha indicado el camionero.

Según nos indica el conductor, el camión carece de cámara para la realización de marcha atrás, por lo tanto, al haber el maquinista realizado un exceso de carga en la bañera del mismo y estar las piedras desbordadas, el camión tiene dificultades para tener un ángulo de visibilidad amplio en la cabeza tractora.

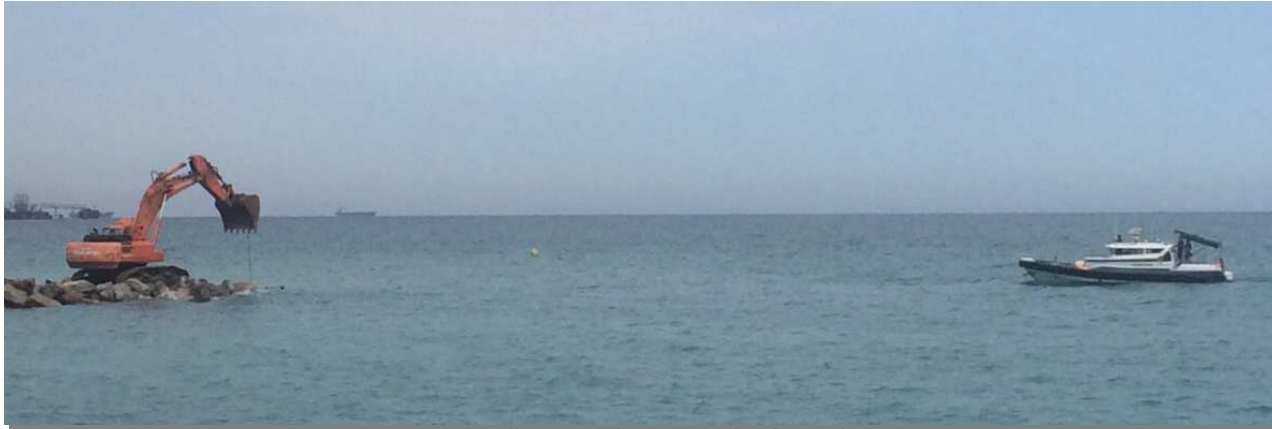
Fotografía 3 aportada por: Gonzalo Gil Forcada

La guardia costera, previo a la extracción del vehículo, constata mediante análisis del agua del entorno, que no se hayan derramado ningún tipo de sustancia toxica, así como Gasolina, Aceites, lubricantes, etc.

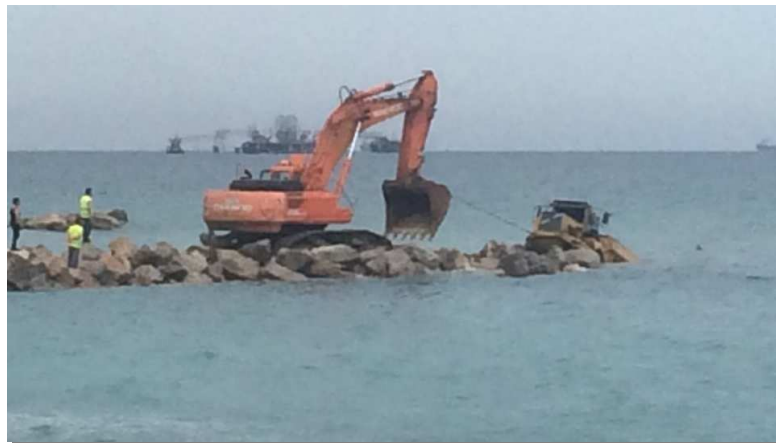
Fotografía 4 aportada por: Gonzalo Gil Forcada

Una vez se constata que no se ha producido ningún tipo de contaminación, se procede a la extracción del vehículo, la cual se realizara mediante una pala de excavadora mista, con un peso mucho mayor al del camión para extraer, este por lo tanto se extraerá y mediante una grúa de transporte especial, se trasladará a un mecánico especializado para poder comprobar los daños ocasionados.

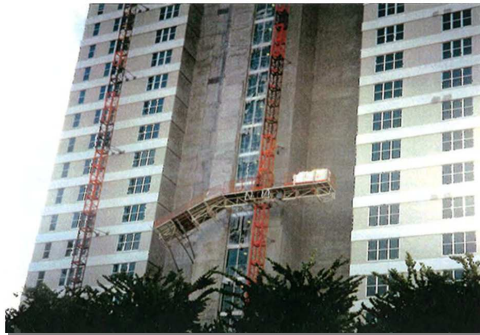
Fotografía 5 – Informe de accidentes OSHAS

Una vez han alcanzado la sexta planta, estando a una altura de 24 metros sobre la cota 0 de pavimento, los tres trabajadores se encontraban lo más próximo a la fachada sobre la extensión del voladizo derecho de la plataforma elevadora bimástil, cuando la plataforma de trabajo (extensión) sobre la que estaban se cae causando la caída del trabajador accidentado y de otro más

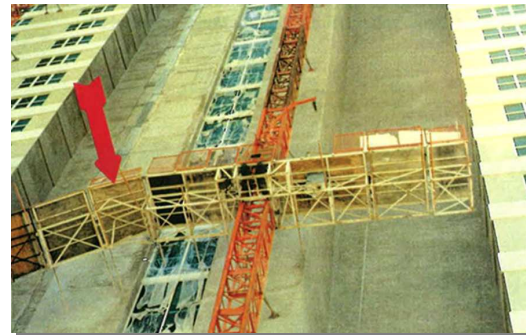
Fotografía 6 – Informe de accidentes OSHAS

Estos trabajadores caen en un primer momento sobre la cornisa de la fachada (de una anchura de 70 cm.) situada a una altura de 1,5 m de la posición donde se encontraba la plataforma elevadora. Uno de ellos puede sujetarse a uno de los focos existentes en la cornisa y se queda en la misma, sin embargo el otro trabajador se sujeta a otro foco pero se rompe y vuelve a caer de la cornisa hasta impactar con el suelo.

El trabajador, en su caída, se va agarrando a los distintos puntos de arriostamientos de la plataforma elevadora bimástil, lo que hizo que se redujera la velocidad de caída del operario hasta que llegó al suelo.

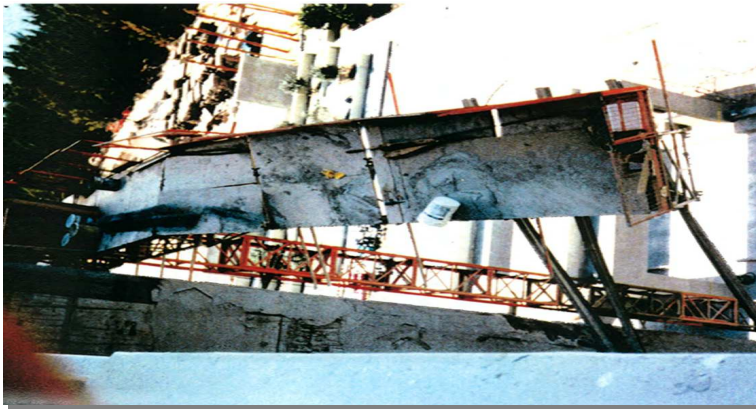
Fotografía 8 – Informe de accidentes OSHA

- **Formación de los trabajadores insuficiente e inadecuada**
 - Por un lado el manual del fabricante especifica que la utilización de la plataforma queda restringida únicamente al uso por parte de trabajadores con la debida formación, capacitación y autorización. Ninguno de los trabajadores que estaban en la plataforma cumplía con estos requisitos.

- Por otro lado la formación que se pudo constatar no era conforme a la mínima establecida en la normativa vigente, ni en lo relativo a los riesgos generales ni en lo relativo a los riesgos específicos.
