FACULDADE DE ARQUITECTURA
UNIVERSIDADE DE LISBOA

CONSERVAÇÃO E REABILITAÇÃO DE ESTRUTURAS ARQUEADAS

PROPOSTA METODOLÓGICA DE INTERVENÇÃO

Dissertação para obtenção do Grau de Mestre em Arquitectura

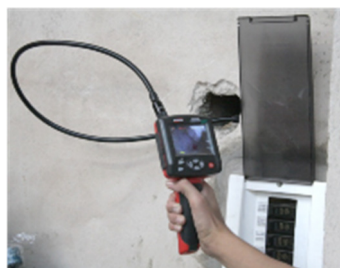
Figura 90 – Videoscópio
[Foto LEB]

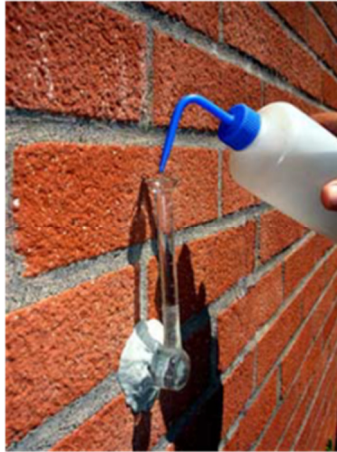
Figura 95 – Ensaio com tubo de Karsten
[Tomázio, Carole (2013)]

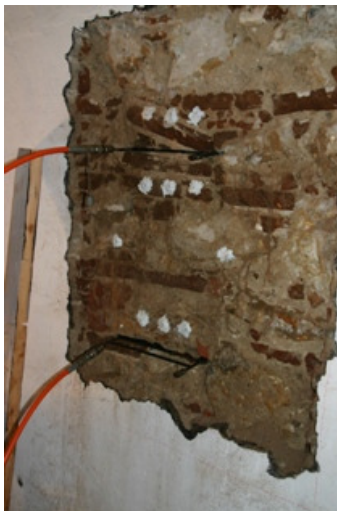
Figura 96 e 97 – Ensaio com macacos planos
[Foto LEB]

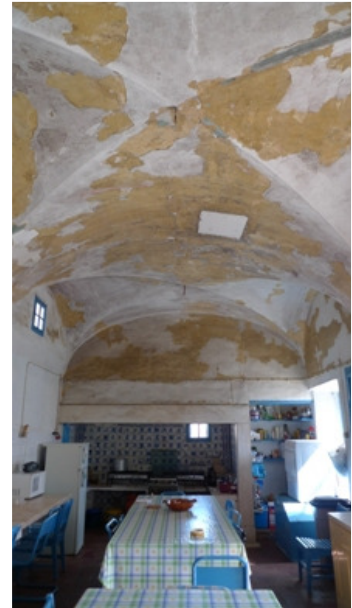
Figura 178 – Deterioração de revestimentos associada a humidades de condensação e de precipitação, Convento das Maltezas, Estremoz
[Foto do autor]

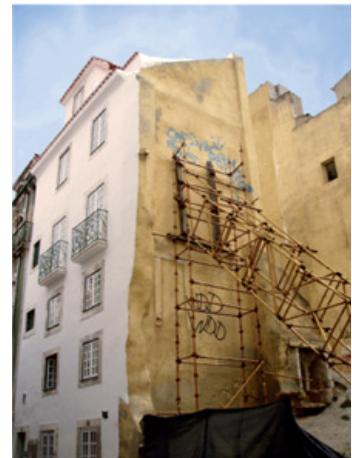
Figura 179 – Escoramento na sequência de demolição de edifício contíguo
[Aguiar, José; Pinho, Ana; Paiva, J. Vasconcelos (2006)]

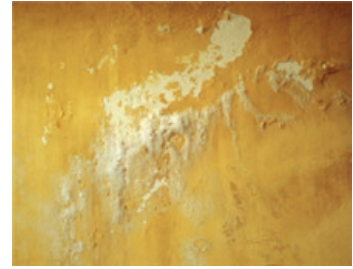
Figura 182 – Eflorescências em paramento interior devidas à presença de sais
[Aguiar, José; Pinho, Ana; Paiva, J. Vasconcelos (2006)]

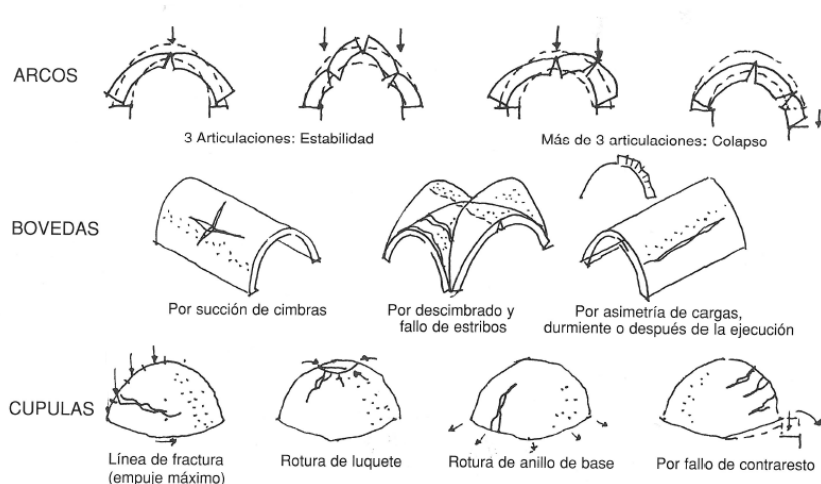
Figura 192 – Padrões de fendilhação mais comuns em arcos, abóbadas e cúpulas [Argilés, Josep M. et al (1999a)]

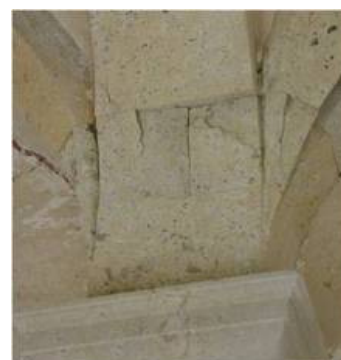
Figura 193 - Esmagamentos localizados nas nascenças das abóbadas, Mosteiro das Salzedas [Lourenço, Paulo B. et al (2008)]

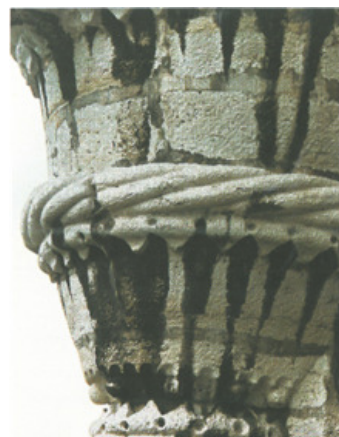
Figura 201 – Crostas negras e zonas lavadas por escorrência, Torre de Belém, Lisboa

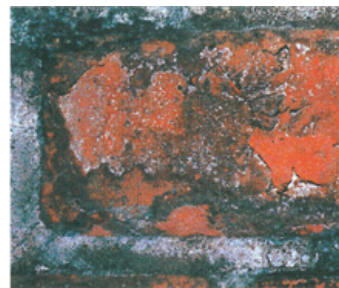
Figura 202 – Lascagem em alvenaria cerâmica

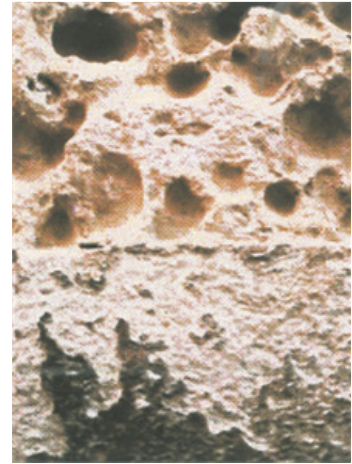
Figura 207 – Alveolização pronunciada, Sé de Lisboa
[Barros, Luís Aires (2001)]

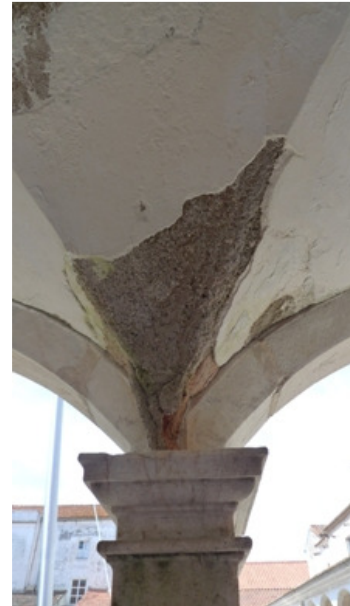
Figura 217 – Exfoliação e destacamento de várias camadas de revestimento sucessivas, Claustro do Convento das Maltezas em Estremoz
[Foto LEB]

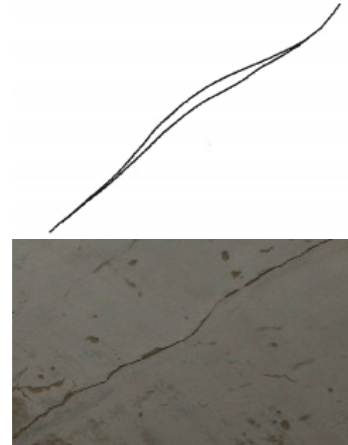
Figura 222 e Figura 223 – Fissuração bem definida com direcção única, Ex-Celeiros EPAC, Évora [Argilés, Josep M. et al (1999c)]

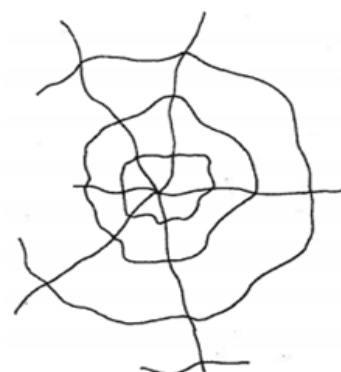
Figura 231 – Fissuras em teia de aranha [Argilés, Josep M. et al (1999c)]

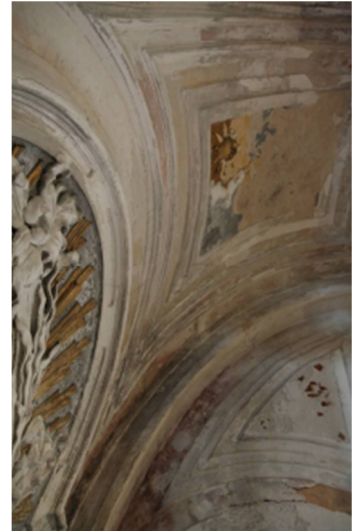
Figura 252 - Humidade em estuques de gesso, Igreja do Convento do Sacramento, século XVII-XIX

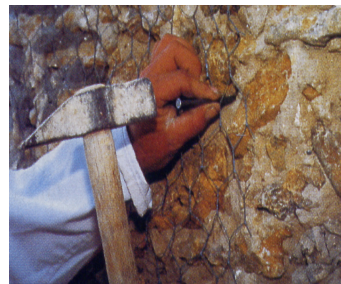
Figura 266 – Colocação da “armadura em ponte” sobre a fissura

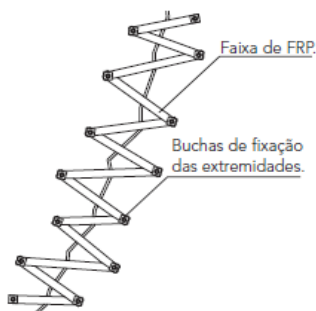
Figura 271 e 272 – Faixas de FRP aplicadas em reparação de fenda [Cóias, Vítor (2007)]

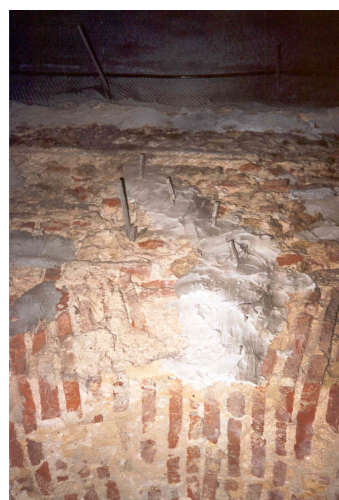
Figura 285 – Injecção de fissura em arco de tijolo maciço
[Flores, Inês; Brito, Jorge (2004b)]

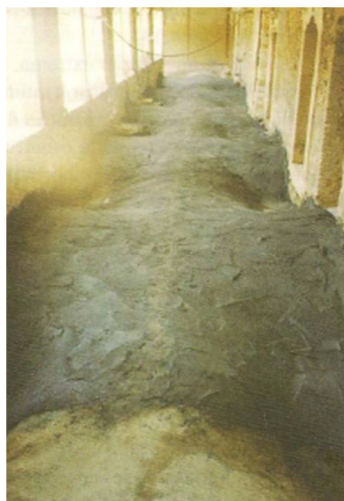
Figura 288 - Encamisamento de abóbada de alvenaria com lâmina superior de betão armado
[Appleton, João (2003)]

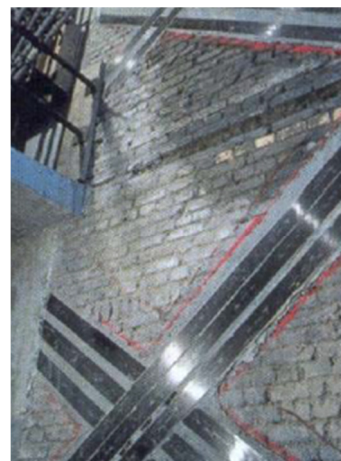
Figura 301 - Reforço de parede de alvenaria com faixas de laminados de carbono

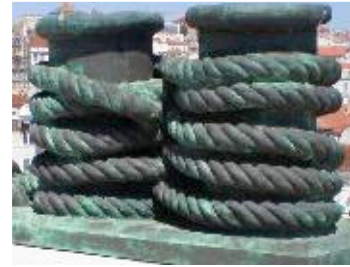
Figura 339 - Corrosão em elementos metálicos
[Atelier 15 (2011)]

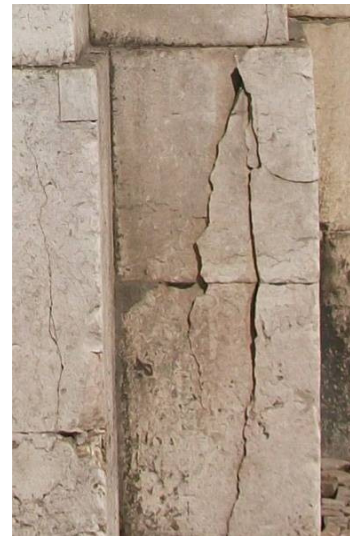
Figura 340 - Fractura com lascagem
[Atelier 15 (2011)]

- **Reparação de fendas, fracturas e lascagem:** Nas zonas onde existiam fendas estas deveriam ser seladas e injectadas. Nos casos onde existiam fracturas, seria necessário aplicar soluções com introdução de ligações metálicas, recorrendo apenas a materiais inoxidáveis e de elevada durabilidade com o intuito de fixar devidamente as partes separadas. No caso das lacunas, os fragmentos deveriam ser tratados por colagem com acabamento superficial da fractura.
- **Elementos Instáveis:** Apesar dos elementos instáveis existentes serem em geral de dimensão reduzida, eram numerosos, devendo ser alvo de reparação.

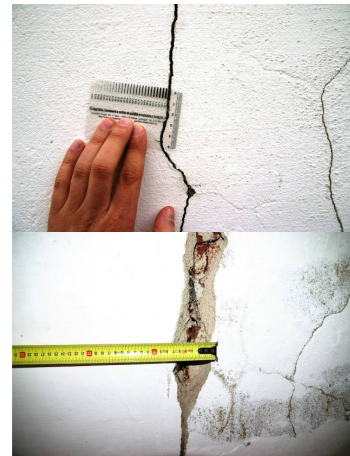
Figura 386 – Medição de fendas com fissurómetro e fita métrica [LEB (2008)]

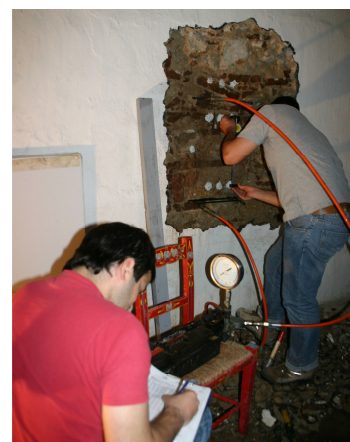
Figura 388 e Figura 389 – Corte na parede de alvenaria para instalação de macacos planos; Realização do ensaio [LEB (2008)]

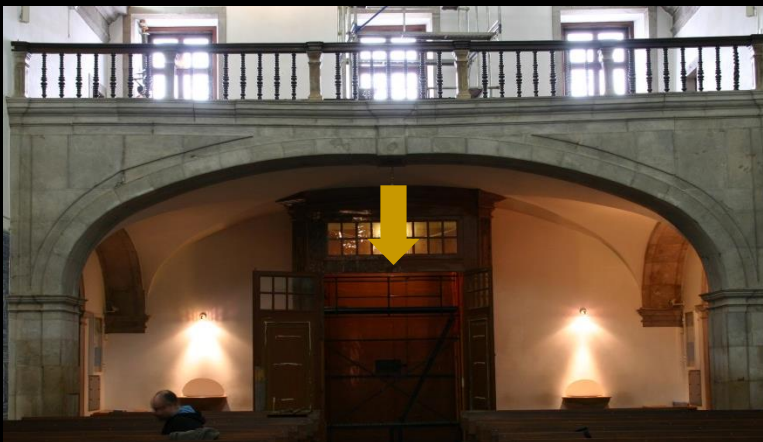
Abatimento de arco

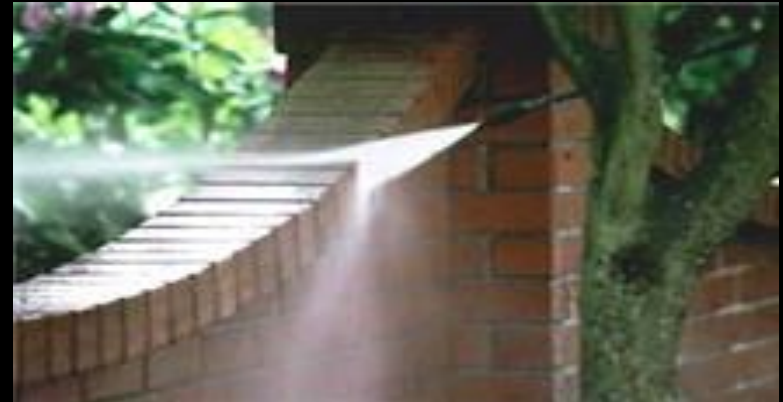
Jacto de água de pressão controlada

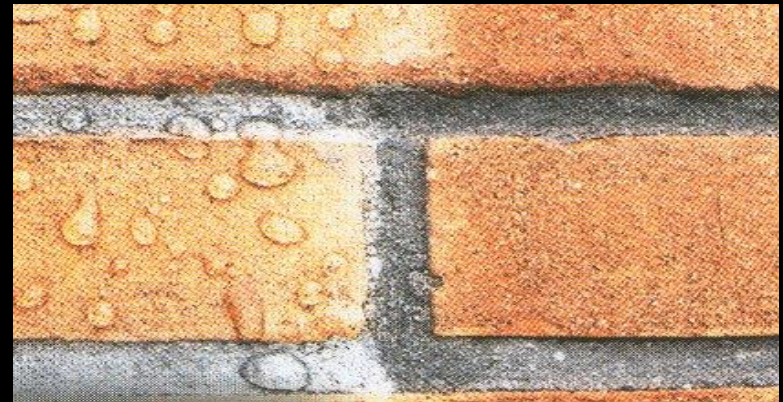
Efeito da aplicação de um líquido hidrófugo
