ADLFI. Archéologie de la France - Informations

Sainte-Foy-lès-Lyon – Beaunant, pont du siphon de l'Yzeron (aqueduc du Gier), piles 8, 9 et 10

Fouille préventive (2021-2022)

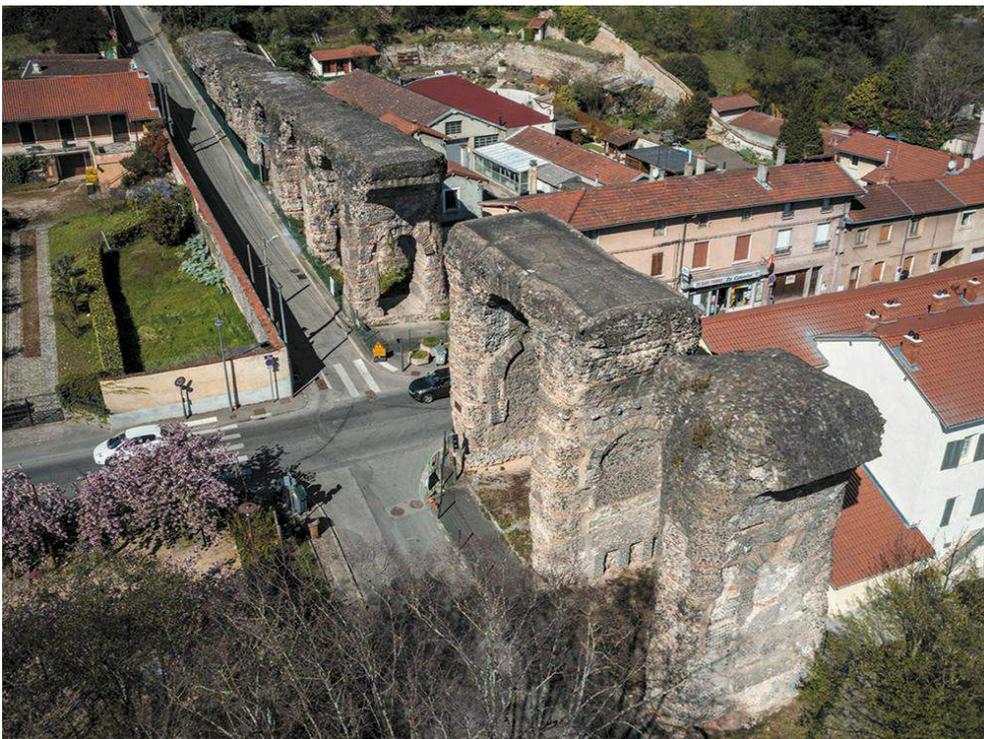
Fig. 2 – Vue aérienne du pont et des piles 8, 9 et 10 au premier plan

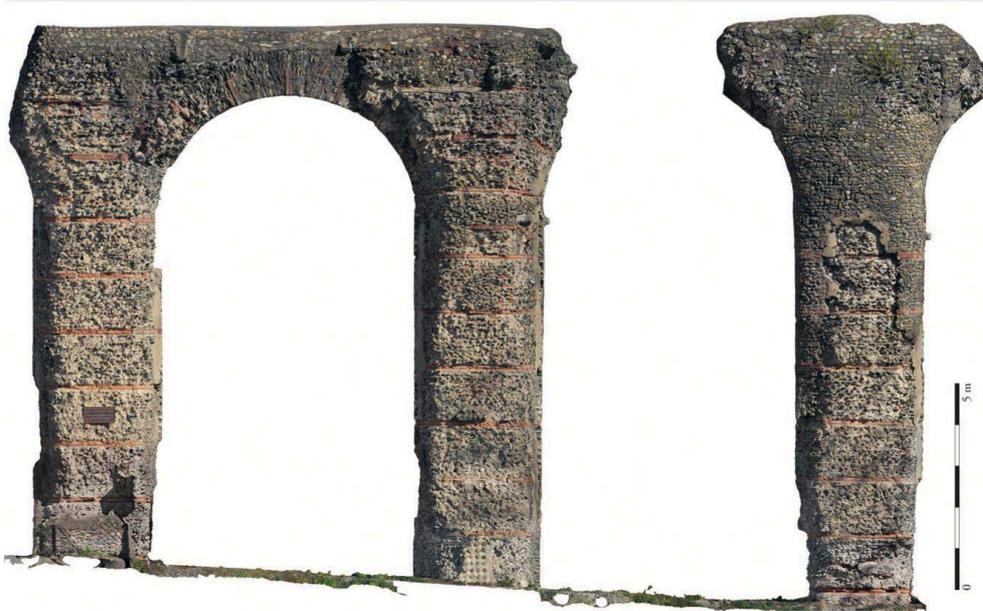
Fig. 3 – Orthoimage des faces sud des piles 8, 9 et 10

- 2 De manière générale, moins d'un quart de la surface des parements est conservée, et ce essentiellement sur les faces est et ouest, dévoilant ainsi le blocage de maçonnerie sur la quasi-intégralité des piles. Le parement de la face nord de chacune des piles a totalement disparu, et la fourrure y est parfois érodée sur plusieurs dizaines de centimètres de profondeur.

- 6 Les blocages de maçonneries sont élaborés avec des gneiss de provenance locale et les parements en appareil réticulé, bicolore ou monochrome, sont composés avec différents calcaires provenant de la vallée de la Saône (calcaire oolithique du Beaujolais, calcaire « ciret » et calcaire jaune du mont-d'Or).

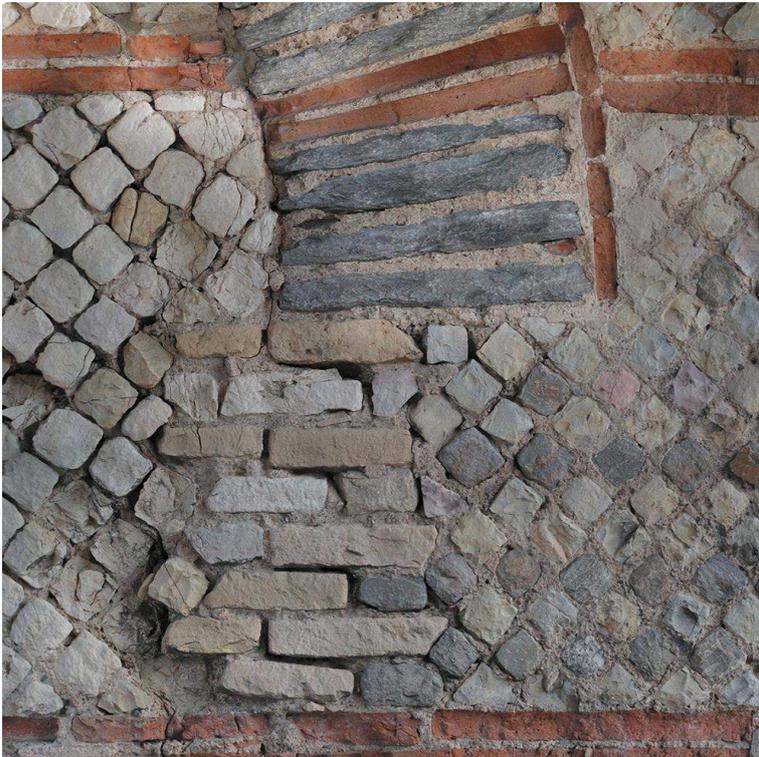
Fig. 4 – Orthoimage de la liaison entre le bouchage UC9.03 et le piédroit UC9.01 sur la face ouest de la pile 9 à hauteur de l'épaulée 9#6

- 8 Les bouchages de l'embrasement des piles, qui sont intervenus dans un second temps, ont été réalisés avec des techniques semblables à celles mises en œuvre pour la construction des piles initiales. Le noyau du bouchage est constitué avec un blocage de maçonnerie en *opus caementicium*. L'élévation, divisée en épaulées entrecoupées de doubles arases de briques, est parementée en *opus reticulatum*. Épaulées et arases de briques coïncident avec celles des piédroits de la pile. Un soin particulier a notamment été apporté à cette liaison des parements, donnant l'illusion d'un appareil continu.
