# Restauración de incisivo inferior fracturado mediante procedimientos de invasión mínima: Reporte de un caso clínico

LUGAR DE REALIZACIÓN DEL TRABAJO: Clínica Integrada III, Facultad de Odontología. UNCuyo.

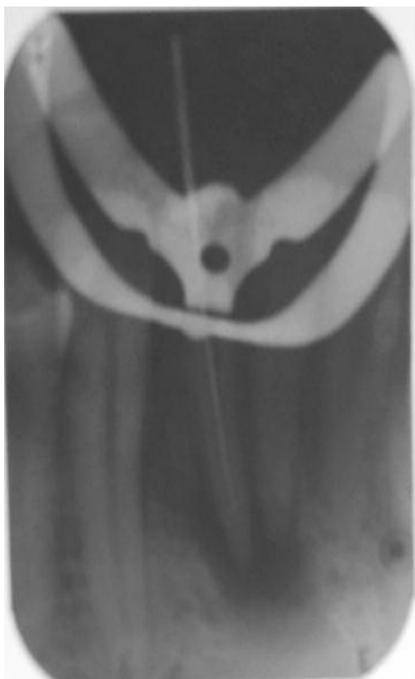
**Foto 1.** Rx conductométrica. Se observa lesión apical.

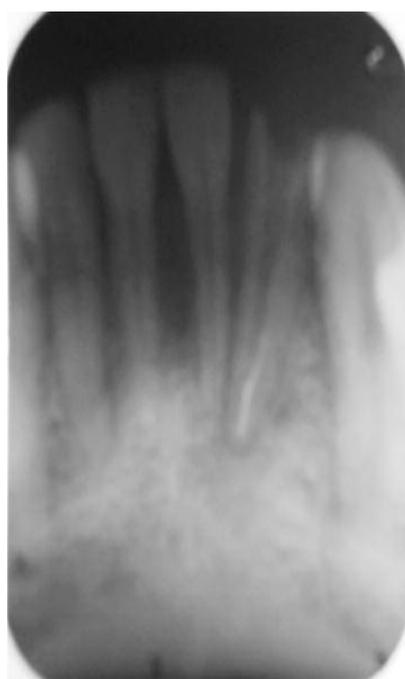
**Foto 2.** Ensanchamiento del conducto. Nótese el sellado de la falsa vía.

del elemento a tratar y se procedió a realizar la remoción del cono de gutapercha con el ensanchador de conducto correspondiente al tamaño del poste elegido<sup>7,8</sup>, deteniéndose antes de llegar al sellado de la falsa vía (foto 2) Los investi-

gadores recomiendan dejar una porción de cono de gutapercha de aproximadamente 4 mm, pero a pesar de que la falsa vía estaba en la unión del tercio medio con el tercio apical del conducto y de esta manera quedaban 5 ó 6 mm de cono remanente, se decidió no retirar la porción de cono de gutapercha que sella la perforación radicular y de esta manera evitar la nanofiltración. Para la colocación del perno, se siguió el protocolo adhesivo propuesto, es decir grabado ácido, colocación de un sistema adhesivo de autocurado dentro del conducto y cementado del perno con un cemento resinoso. Se procedió a realizar la restauración coronaria mediante el grabado ácido de esmalte y dentina, se restauró la lesión con resinas compuestas por la técnica estratificada<sup>10-11</sup>, se hizo control de la oclusión (debido al tipo de oclusión del paciente se optó por dejar una corona clínica levemente más pequeña) y se procedió al pulido de la restauración (fotos 3 y 4).

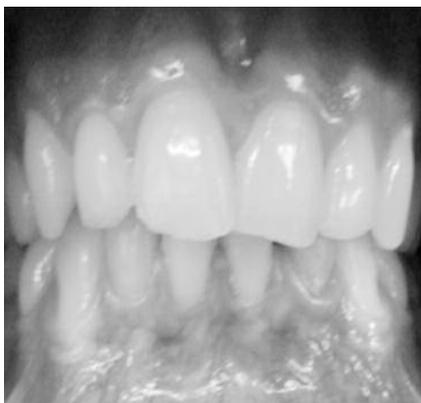
**Foto 3.** Elemento dentario en oclusión.

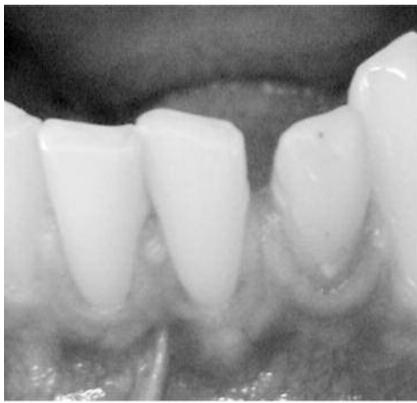
**Foto 4.** Elemento restaurado.
