ALTERACION DE LOS MONUMENTOS GRANITICOS EN LA PROVINCIA DE LA CORUÑA:
DATOS PRELIMINARES .

GUITIAN OJEA, F.; CASAL PORTO, M.; SILVA HERMO, B.
Departamento de Edafología. Fac. Farmacia. Univ. Santiago .

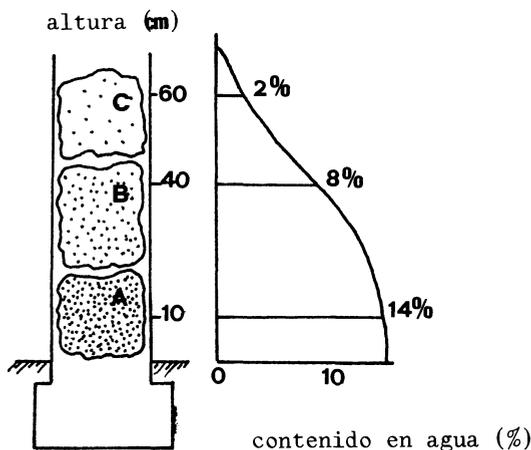
Fig. 5.- Cinética de la ascensión de agua en una pared .

En el proceso de secado de una pared, el agua, por una parte, tiende a escurrir hacia abajo obedeciendo las leyes de la gravedad y por otra tiende a salir hacia la superficie, en función del gradiente de humedad que se crea de fuera a dentro.

Esta pérdida de agua se compensa, en parte, con la entrada de agua a la pared a través de los cimientos, que va ascendiendo por capilaridad

El límite de ascensión capilar se establece por el equilibrio de estas tres fuerzas: ascenso capilar, gravedad y evaporación. La altura alcanzada depende sobre todo de la porosidad del material (porcentaje de huecos) y del tamaño de los poros. En el límite de la ascensión es donde se evapora mayor cantidad de agua, con el consiguiente aporte de sales y eso explica que sea siempre la zona mas deteriorada.

Esto nos induce a pensar que en el fenómeno de formación de placas debe jugar un papel fundamental, la dinámica de las sales. La acumulación de estas en la superficie daría lugar a un aumento de volumen de la capa externa produciendo, primero un abombamiento y luego su separación. El hecho de que sean más abundantes a una altura determinada, que coincidiría con el límite de la ascensión capilar (1,5-2 mm) , apoya nuestra hipótesis ya que a este nivel es máxima la cantidad de sales que alcanzan la superficie de la pared. (fig 5).

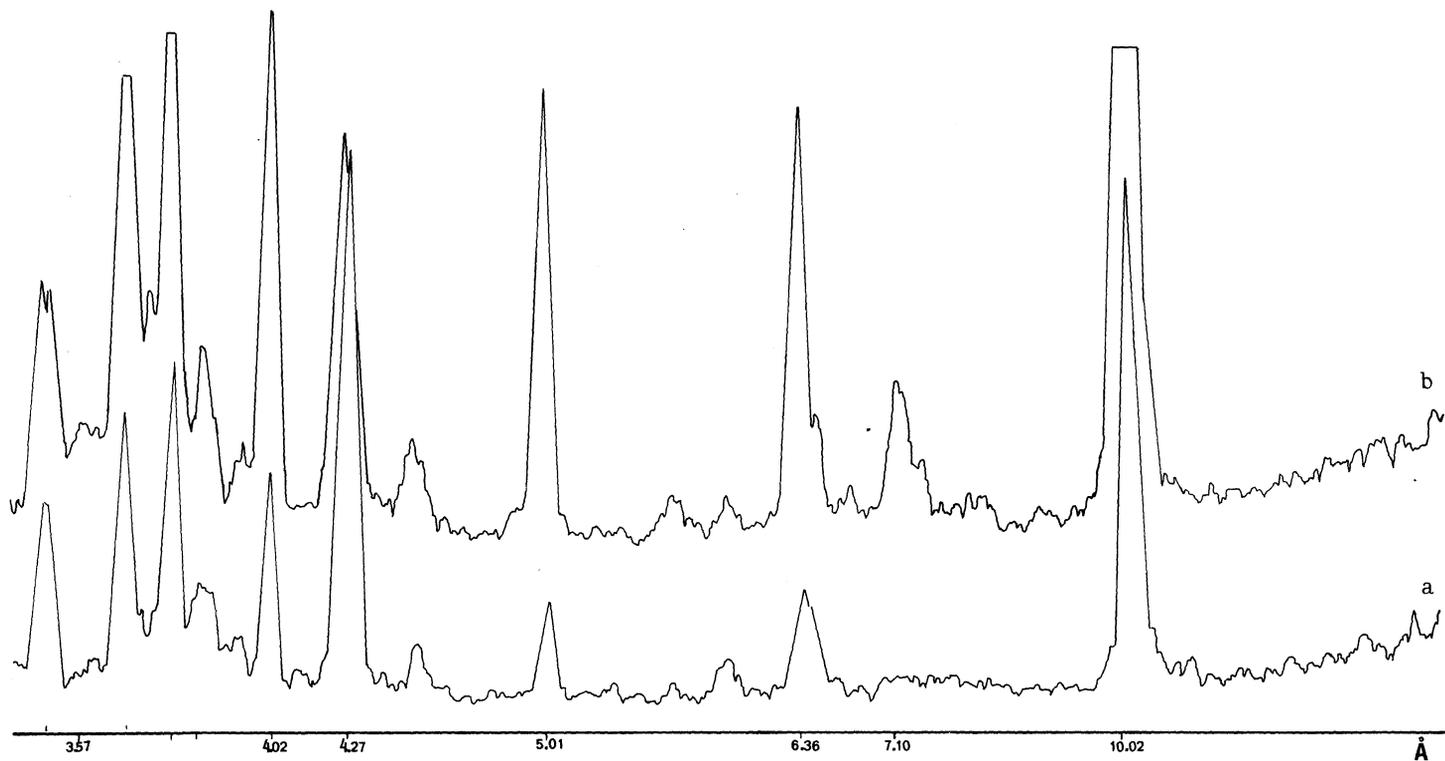
Fig.nº 2.- Difracción de rayos X sobre placas. Iglesia San. Jorge , La Coruña.

a) P.C. de muestra total molida

b) Fracción menor de 50 micras obtenida por molienda suave .

Pensamos que la cantidad de arcilla presente en las muestras está por debajo de los límites de detección de la técnica; ya que si se hace una concentración de las fracciones finas mediante una molienda suave de las muestras (Delgado,1976) aumenta la proporción de arcilla encontrada (Fig. nº2).

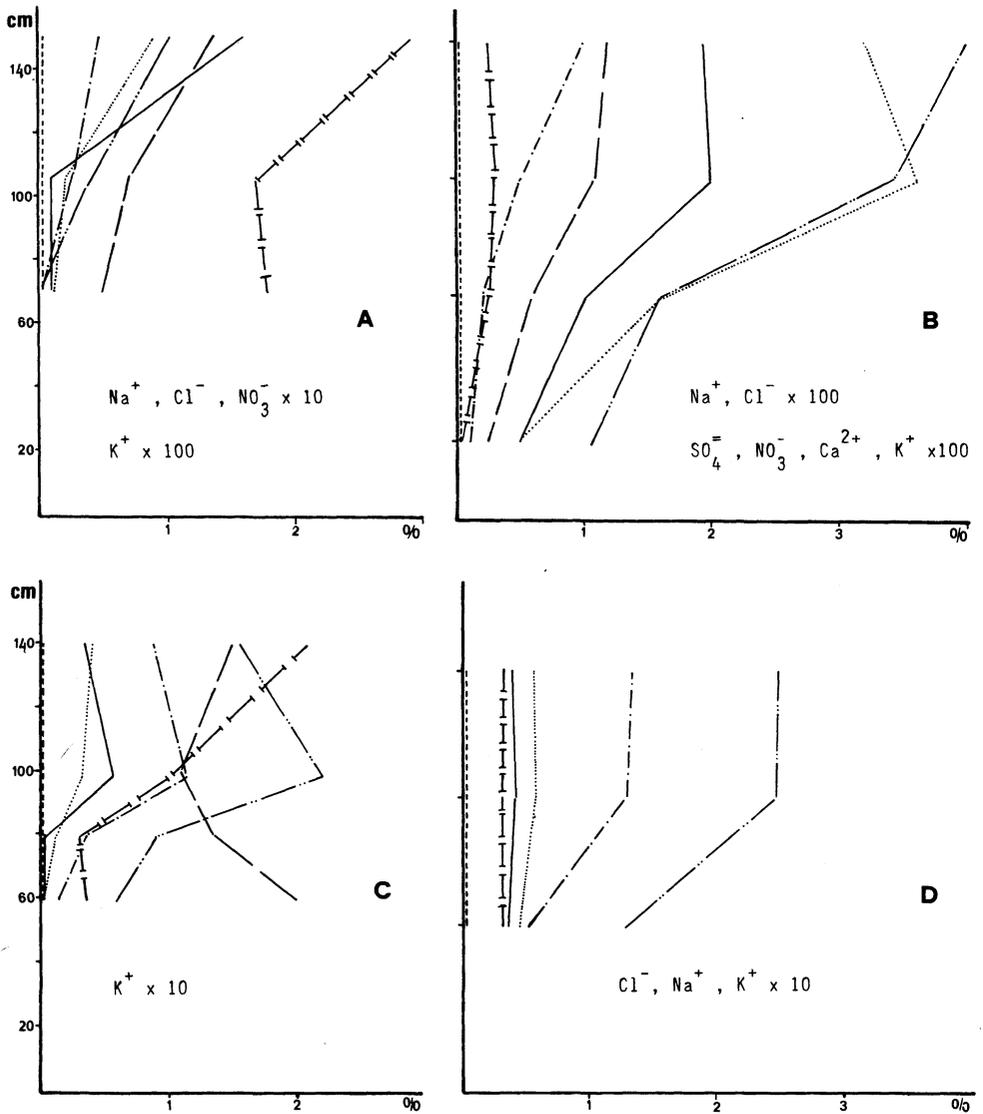
Fig.nº3.- Variación del contenido de iones con la altura de la pared .

A - Salomé febrero (Izda. pared)	K^+ —	Cl^-
B - Salomé abril (Izda. pared)	Na^+ —	Ca^{++} ----
C - Salomé abril (Decha. pared)	NO_3^- --	Mg^{++} ---
D - Huerfanas (Colegio)	$\text{SO}_4=$ ---

En Galicia el nivel de contaminación atmosférica es bajo. El servicio de Sanidad Ambiental de la Xunta , proporciona datos sobre el contenido de SO_2 del aire del orden de 60 microgramos por metro cúbico. Así mismo los análisis realizados en nuestro laboratorio, del agua de lluvia (tabla III) dan unos niveles de $\text{SO}_4^{=}$ que no justifican por si solos la presencia de este anión en cantidad considerable, en los extractos acuosos de las muestras de piedra (Fig. 3).

con la bibliografía (Jaton, 1972) a la descomposición de la materia orgánica (musgos, algas, líquenes) y a la acción de las bacterias nitrificantes. En algunos casos en los que aparece en cantidades anormalmente altas. (Fig.3c) puede atribuirse a la actividad humana (restos de orines)

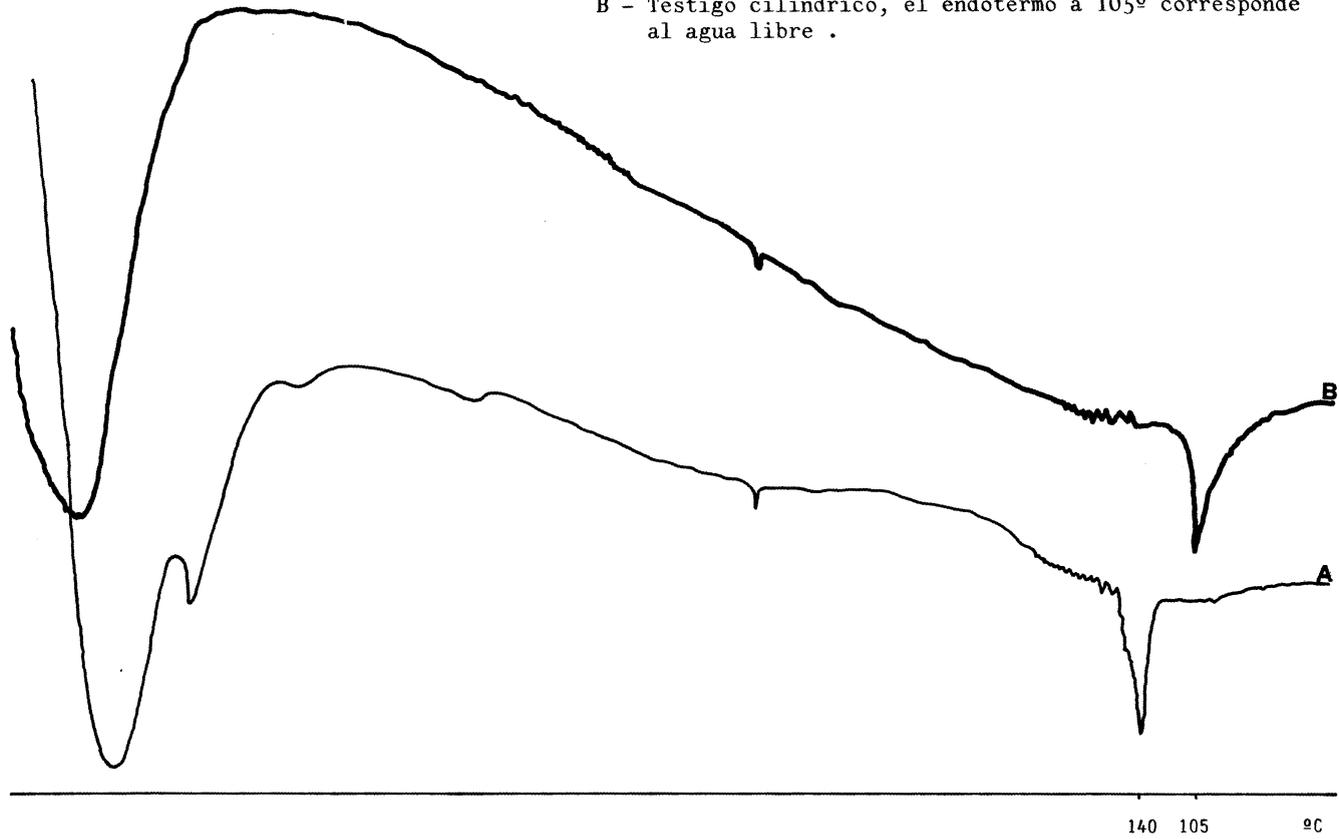
Fig.nº4.- Análisis termico diferencial.

A - Polvillo, el endoterma a 140° corresponde al agua de cristalización del yeso

B - Testigo cilíndrico, el endoterma a 105° corresponde al agua libre .

Los análisis de placas que hemos efectuado han demostrado que en ellas, existe siempre un enriquecimiento en sales con respecto a la zona interior del bloque (fig. 4). Es particularmente abundante el yeso, que se ha detectado tanto por análisis químico como ,perfectamente cristalizado por difracción de rayos X y microscopia electrónica (tablas I y II) Fig. 4 .

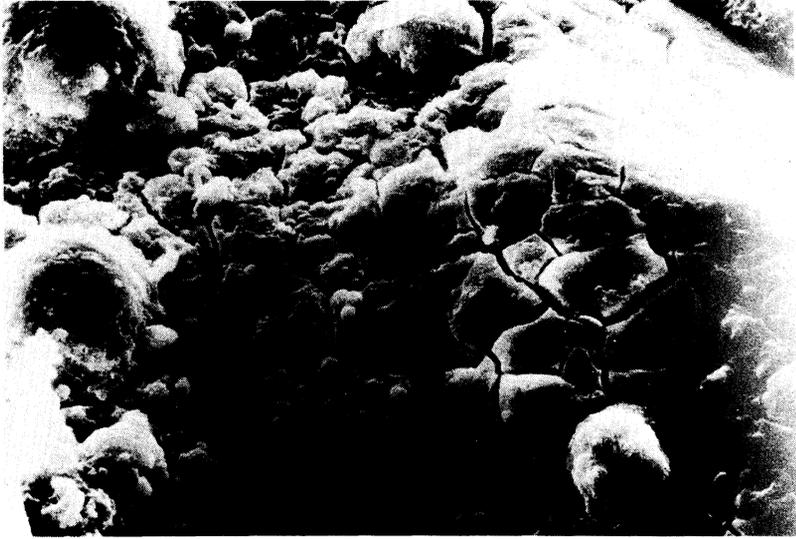
Foto n.º 1.—Geles de alúmina y sílice ($\times 2500$)

Por microscopía electrónica se han identificado dentro de las placas, precipitados de Alúmina y Sílice no cristalinos (Tabla nº II), Fotos nº 1 y 2 , lo que justifica la posibilidad teórica de neoformación del filosilicato 1:1.

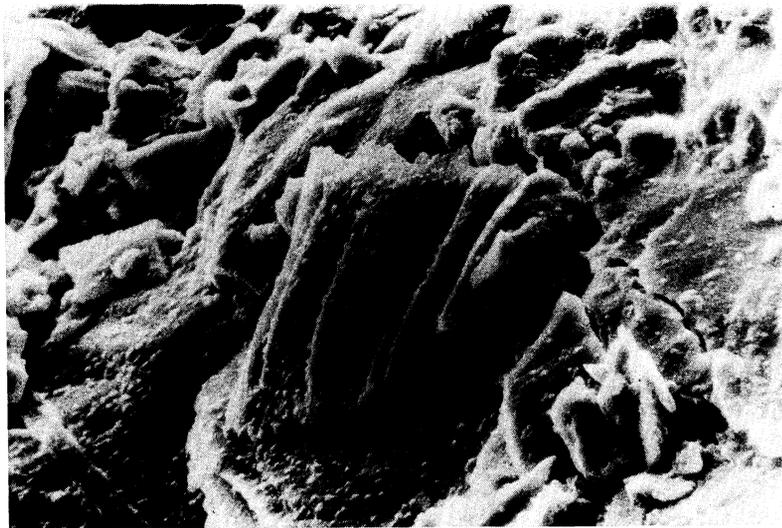
Foto n.º 2.—Granito desagregado con abundantes precipitados no cristalinos ($\times 1000$).

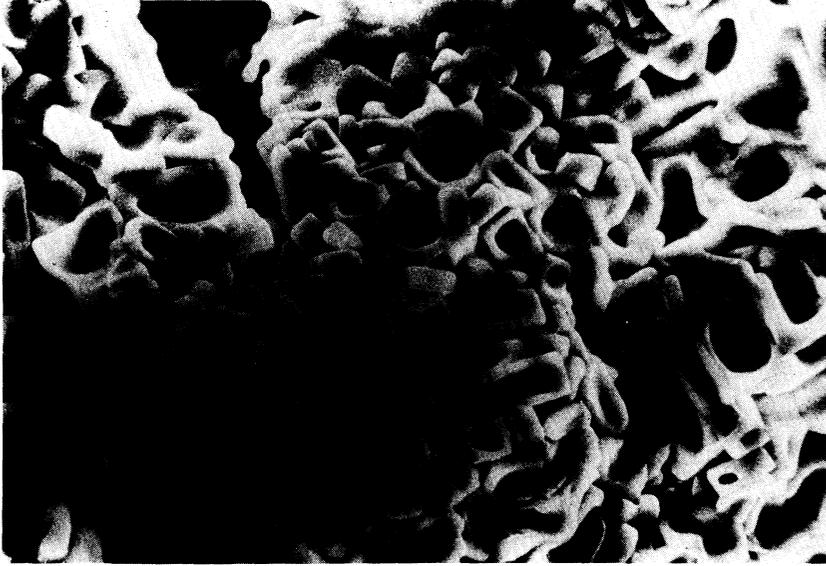
Foto n.º 3.—Cristales de Cloruro sódico ($\times 1000$)

Esto explica el hecho de que en Galicia rara vez se encuentren eflorescencias distintas a las de sulfatos. Únicamente se han encontrado eflorescencias de otras sales, fundamentalmente de ClNa en las iglesias de Buen Suceso (Finisterre) y San Martín do Porto (Cabañas), apareciendo solo en días secos y ventosos, que es cuando la velocidad de evaporación es máxima. En muestras de estas iglesias también se han detectado ClNa perfectamente cristalizado por microscopia electrónica (foto nº 3) .
