MÁSTER UNIVERSITARIO EN REHABILITACIÓN ARQUITECTÓNICA

ESTUDIO DE LAS CONSTRUCCIONES DE TAPIA EN LA ZONA NORTE DE MONFORTE DE LEMOS

Laura Álvarez-Testa Sánchez
DIRECTOR: Profesor Doctor Manuel José Freire Tellado

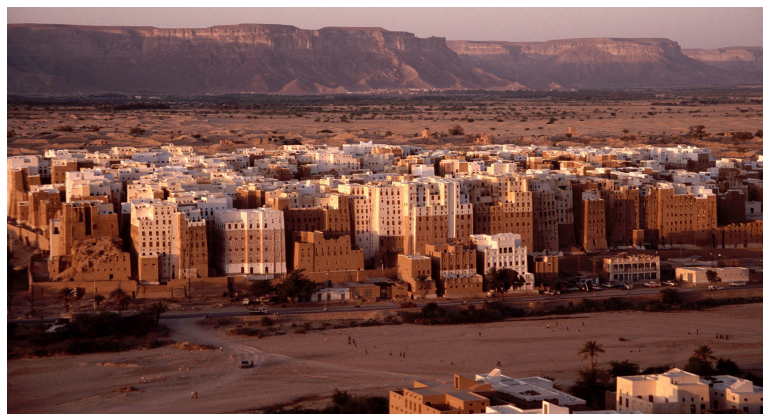
03.07. Construcciones de la ciudad antigua de Shibam, <http://www.plataformaarquitectura.cl/cl/771311/manhattan-del-desierto-shibam-la-antigua-ciudad-de-rascielos-de-yemen/55bb9b06e58e-ce6be3000142-the-manhattan-of-the-desert-shibam-yemens-ancient-skyscraper-city-photo>, en junio de 2016.

La mecánica constructiva de estas edificaciones consistía en subir una altura por año. A medida que se elevaba, se varia-

ba la dimensión y recibía otro nombre, garwí de 5 x 50 x 30 cm o abbadi, 5 x 45 x 30. La media del ancho de los muros de tapia en la ciudad de Shibam es de 60 cm.

El proceso de crecimiento orgánico permitía el secado de los muros, que se estimaba en 6 meses, así como la entrada en carga progresivamente. Las construcciones llegan hasta los 65 m. de alto y cuentan con techos de entre 3 y 6 m., los cuales están comunicados por escaleras de planta cuadrada.

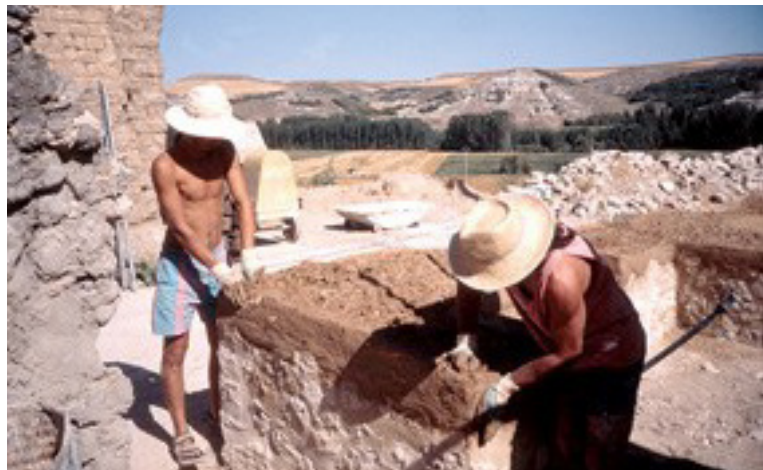
03.16. Trabajos manuales con cob,
<http://www.ecohabitar.org/wp-content/uploads/2013/02/mateu6.jpg>.

Para la construcción a través de esta técnica no es necesario el uso de mortero, ya que se unen mecánicamente a través del compactado, pegado, apretado o lanzado.

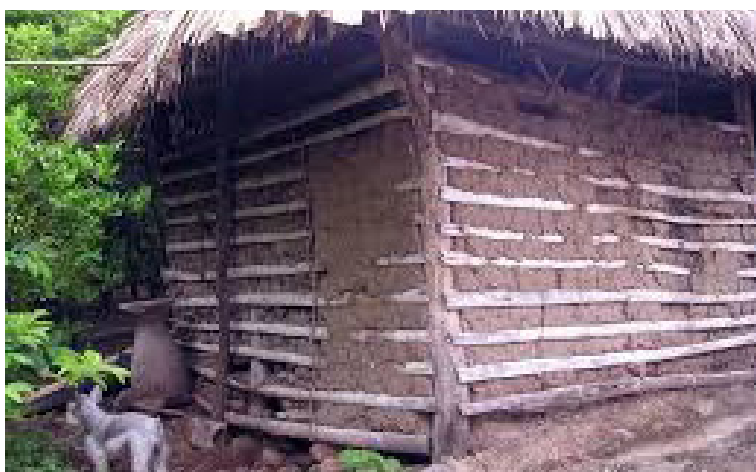
03.17. Construcción realizada con la técnica constructiva del bahareque, <http://ibague-tolima.tripod.com/historialocal/pijaos01.html>, en junio de 2016.

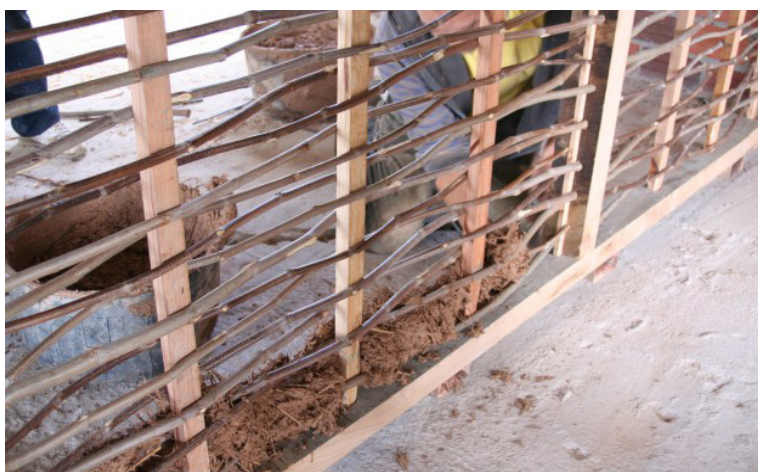
03.19. Muro interior de bahareque o pallabarro, <http://habitatsocial.coop/novas/rodo/>.

Una vez montada la estructura, se recubre por una o ambas caras con un relleno de barro con fibra. La mezcla puede ser

Todos los elementos que forman el bahareque o el pallabarro deben quedar cubiertos por 2 cm. de la mezcla para evitar posibles fisuras y un deterioro prematuro.

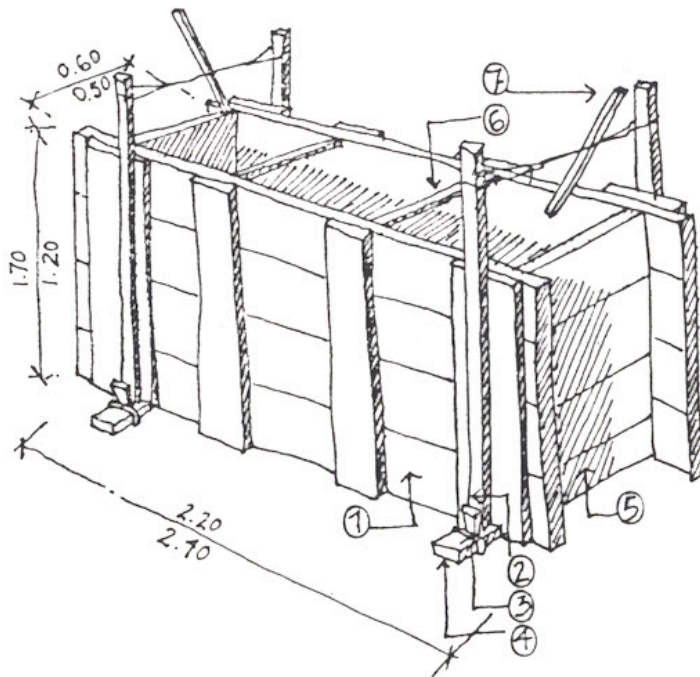
04.03. Encofrado tradicional de un muro de tapia, Bauluz del Río, G.& Bárcena Barrios, P. (1992). Bases para el diseño y construcción con tapial. Madrid: Centro de Publicaciones del Ministerio de Obras Públicas y Transportes.

1. Tapial lateral
2. Montante
3. Cuña de madera
4. Travesaño
5. Tapial extremo
6. Separador
7. Madera y cuerda

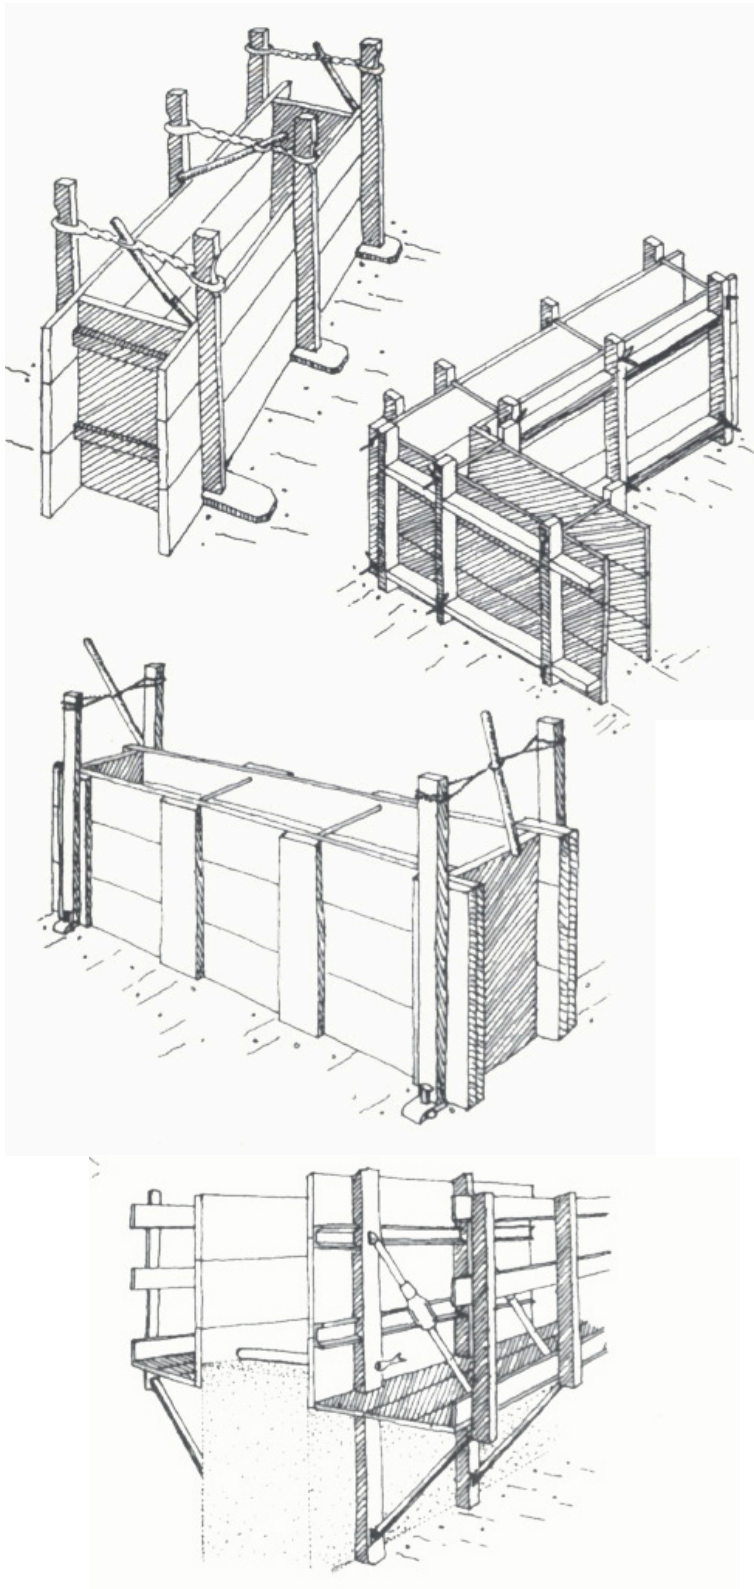
04.05. Encofrados para la construcción de muros de tapia, Minke, G. (2001). *Manual de construcción en tierra*. Uruguay: Editorial Nordan-Comunidad.

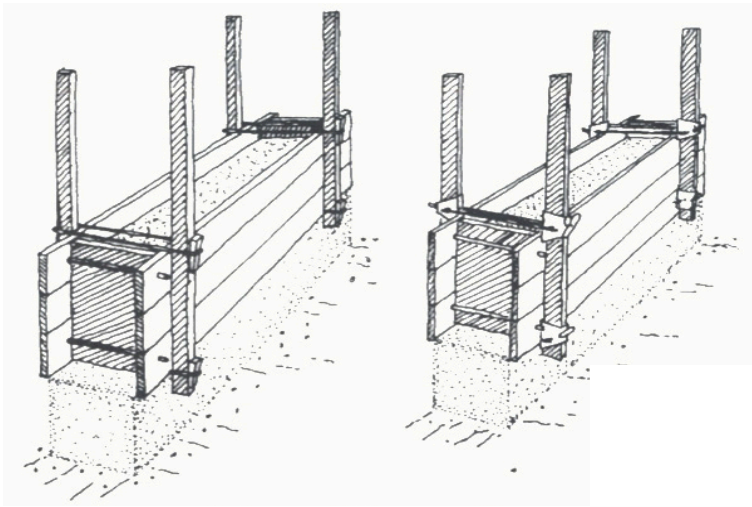
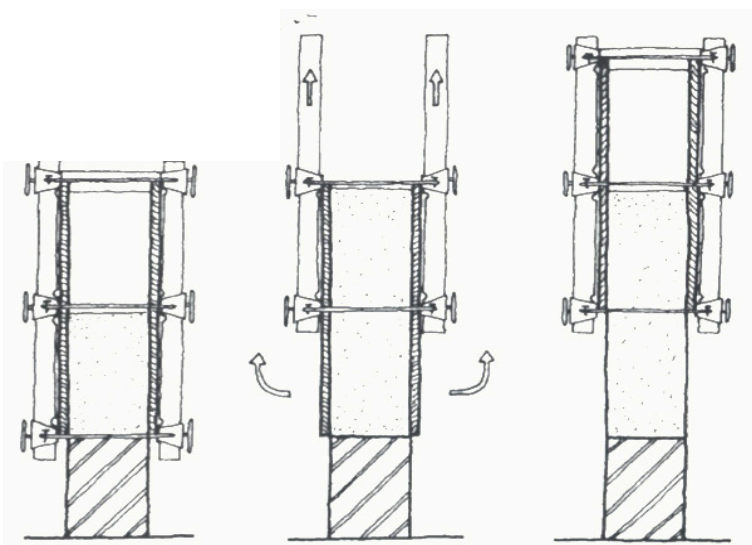
04.06. Encofrados para la construcción de muros de tapia, Minke, G. (2001). *Manual de construcción en tierra*. Uruguay: Editorial Nordan-Comunidad.

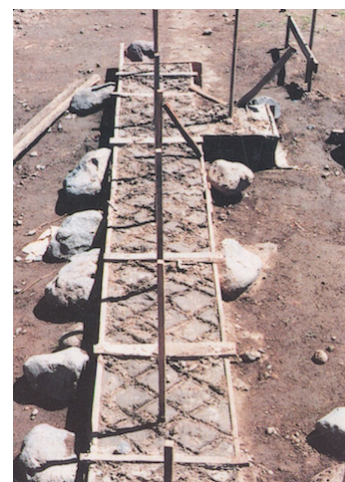
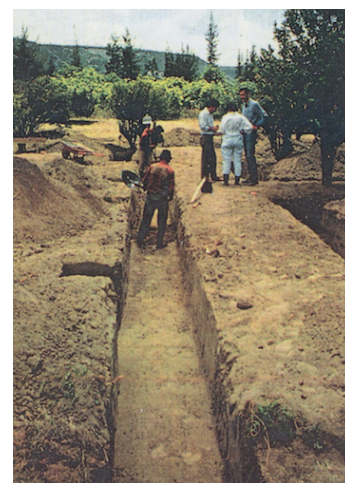
04.12. (Superior) Sobrecimiento encofrado, grafiado y con varas de enlace.

04.13. (Inferior) Zanja de cimentación perfilada y compactada, Bauluz del Río, G. & Bárcena Barrios, P. (1992). *Bases para el diseño y construcción con tapial*. Madrid: Centro de Publicaciones del Ministerio de Obras Públicas y Transportes.

Cabe destacar que en la actualidad han surgido nuevos sistemas de cimentación para los muros de tapia, con el fin de reducir costos o mejorar la resistencia.

Estos nuevos sistemas, según Bauluz del Río & Bárcena (1992, p. 56) son los siguientes:

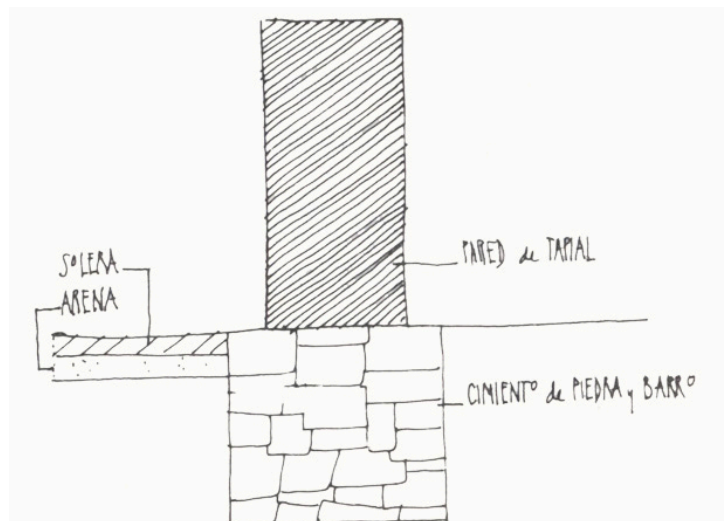
04.14. (Superior) Cimiento de mampostería asentada con barro sin sobrecimiento.

04.15. (Inferior) Cimiento de mampostería con mortero de cal y arena y con sobrecimiento, Bauluz del Río, G. & Bárcena Barrios, P. (1992). *Bases para el diseño y construcción con tapia*. Madrid: Centro de Publicaciones del Ministerio de Obras Públicas y Transportes.

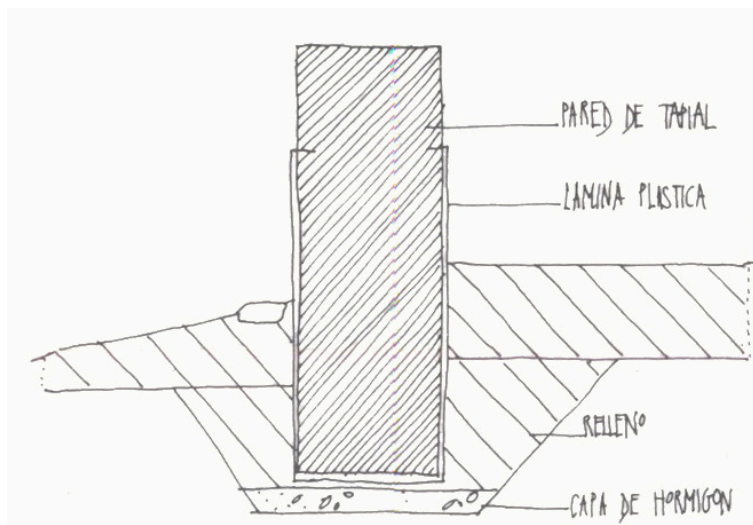
04.16. (Superior) Mampostería con mortero de cemento Portland o cal y arena.

04.18. (Inferior) Tapia sin cimentación impermeabilizado, Bauluz del Río, G. & Bárcena Barrios, P. (1992). Bases para el diseño y construcción con tapia. Madrid: Centro de Publicaciones del Ministerio de Obras Públicas y Transportes.

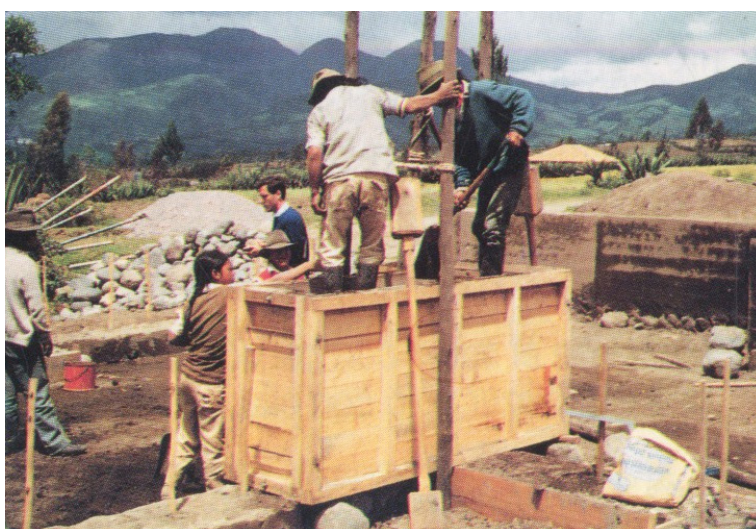
04.22. Relleno de una tongada de un muro de tapia, Bauluz del Río, G.& Bárcena Barrios, P. (1992). *Bases para el diseño y construcción con tapia*. Madrid: Centro de Publicaciones del Ministerio de Obras Públicas y Transportes.

El siguiente paso, verter la mezcla de tierra, previamente seleccionada y preparada, en el interior de los tapiales. Se verterá con la ayuda de una pala, por volcado o por cualquier

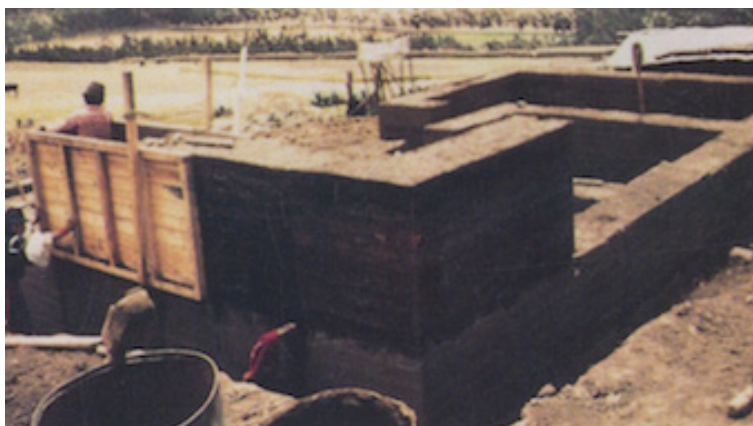
04.23. Comprobación de forma y estabilidad de los moldes, las hiladas se inician por las esquinas, Bauluz del Río, G. & Bárcena Barrios, P. (1992). *Bases para el diseño y construcción con tapial*. Madrid: Centro de Publicaciones del Ministerio de Obras Públicas y Transportes.

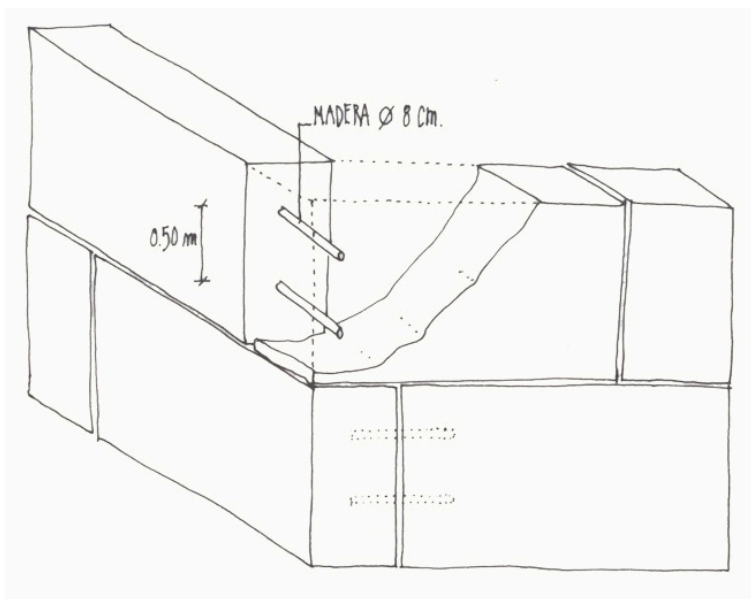
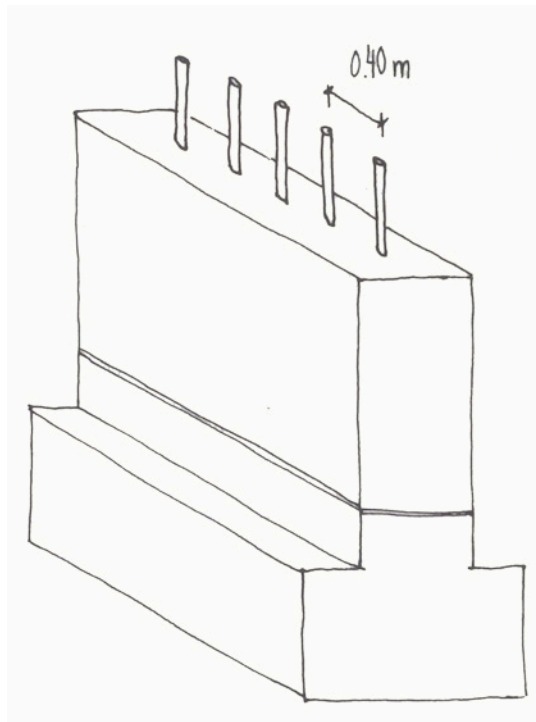
04.26. (Superior) Anclaje de esquina.
04.27. (Inferior) Armado vertical de muro, Bauluz del Río, G.& Bárcena Barrios, P. (1992). *Bases para el diseño y construcción con tapia*. Madrid: Centro de Publicaciones del Ministerio de Obras Públicas y Transportes.

En la actualidad existe una variante de este sistema, que consiste en realizar el refuerzo mediante varillas metálicas o con alambre de púas galvanizadas, que es sobretodo muy efectivo en tapias con tierra estabilizada.

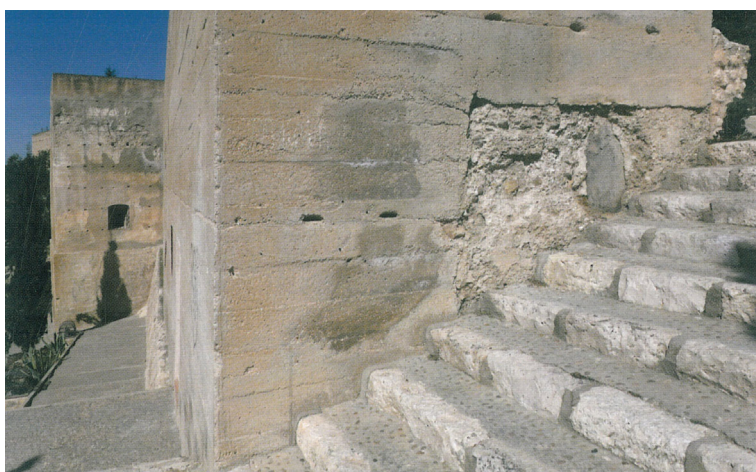
05.01. Erosión de la base del muro por subida de agua por capilaridad, Mileto, C. & Vegas, F. (edit.) (2014). *La restauración de la tapia en la Península Ibérica. Criterios, técnicas, resultados y perspectivas*. Valencia: TC Cuadernos, p. 53.

La base de los muros de tapia es la parte más expuesta a las inclemencias meteorológicas, así como a la humedad que asciende del terreno por capilaridad.

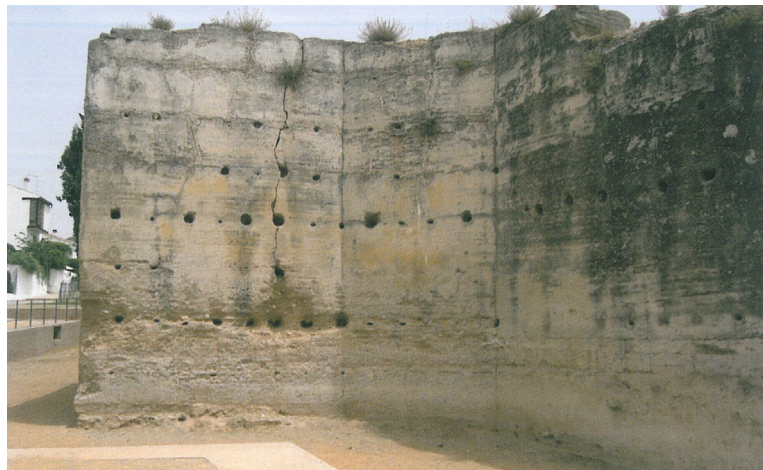
05.02. (Superior) Mecanismo de erosión de la base del muro por subida de agua por capilaridad.

05.03. (Derecha) Crecimiento de líquenes en la superficie del muro, Mileto, C. & Vegas, F. (edit.) (2014). *La restauración de la tapia en la Península Ibérica. Criterios, técnicas, resultados y perspectivas*. Valencia: TC Cuadernos, p. 53.

Destacar, que la “presencia de humedad en el muro favo-

rece a su vez el crecimiento de líquenes, microvegetación, hongos, y/o vegetación" (Mileto & Vegas, 2014, p. 53).

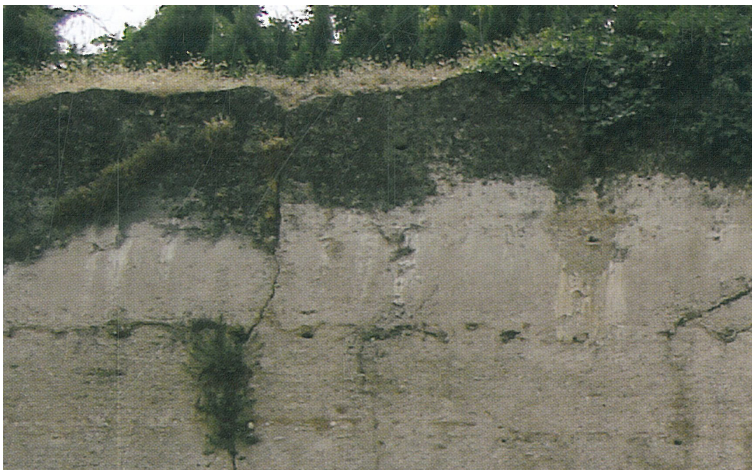
05.04. (Superior) Mecanismo de erosión de la coronación del muro por acción de los agentes atmosféricos.

05.05. (Izquierda) Crecimiento de vegetación en la coronación del muro, Mileto, C. & Vegas, F. (edit.) (2014). *La restauración de la tapia en la Península Ibérica. Criterios, técnicas, resultados y perspectivas*. Valencia: TC Cuadernos, p. 55.

Cuando la coronación del muro queda totalmente expuesta a los agentes atmosféricos, el agua de lluvia y los vientos generalmente provocan mecanismos de degradación que inducen una erosión progresiva, seguida por la pérdida de material, que puede llegar a afectar el muro en su totalidad (Mileto & Vegas, 2014, p. 54).

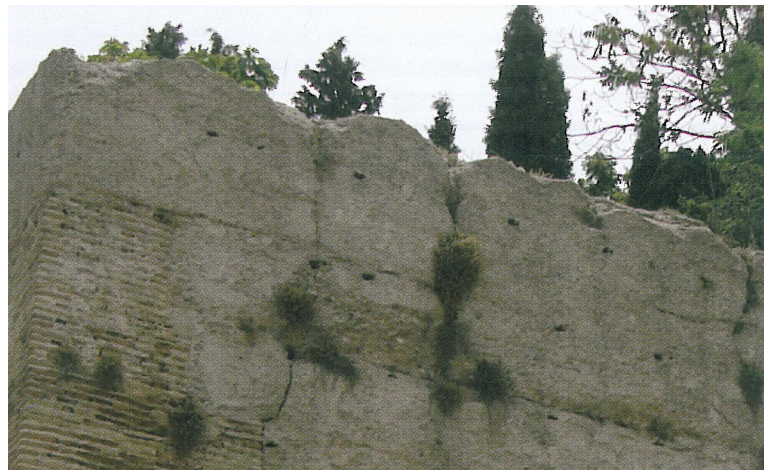
05.06. Erosión de la coronación del muro debida a la acción de los agentes atmosféricos, Mileto, C. & Vegas, F. (edit.) (2014). *La restauración de la tapia en la Península Ibérica. Criterios, técnicas, resultados y perspectivas*. Valencia: TC Cuadernos, p. 55.

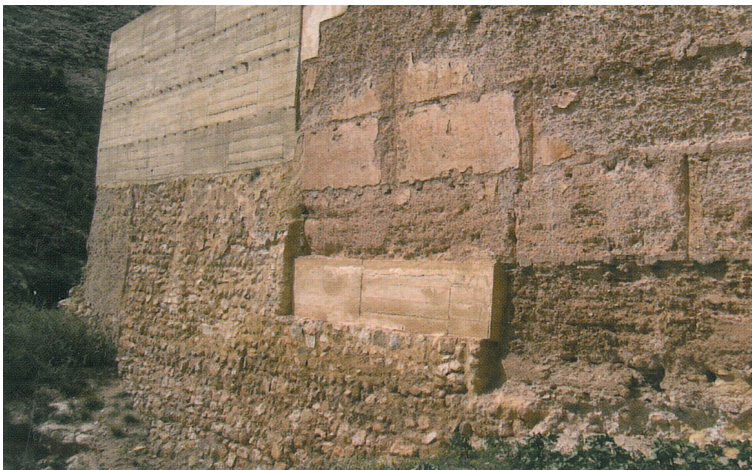
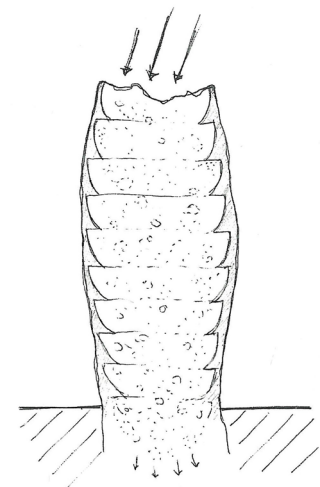
05.07. (Superior) Mecanismo de abombamiento y lavado del núcleo del muro por infiltración de agua en la coronación.

Este tipo de patología está fuertemente relacionado con las dos anteriores, ya que ésta aparece como resultado de las patologías en la base y/o coronación del muro.

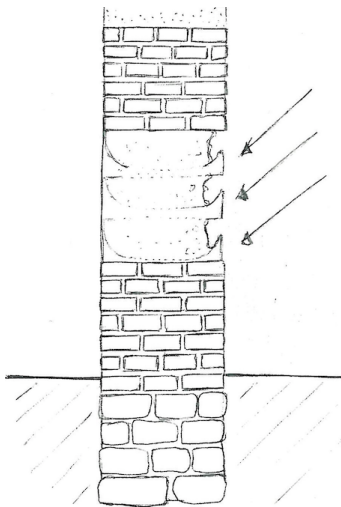
05.09. (Superior) Mecanismo de degradación de una tapia mixta con la erosión progresiva de la costra y la masa del cajón de tapia.

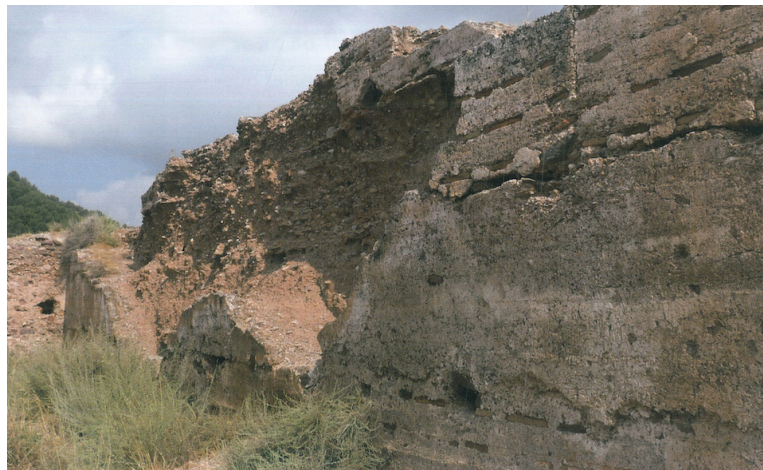
05.10. (Izquierda) Pérdida progresiva de la costra con ladrillo en la tapia valenciana, Castillo de Vilavella en Nules, Mileto, C. & Vegas, F. (edit.) (2014). *La restauración de la tapia en la Península Ibérica. Criterios, técnicas, resultados y perspectivas*. Valencia: TC Cuadernos, p. 57.

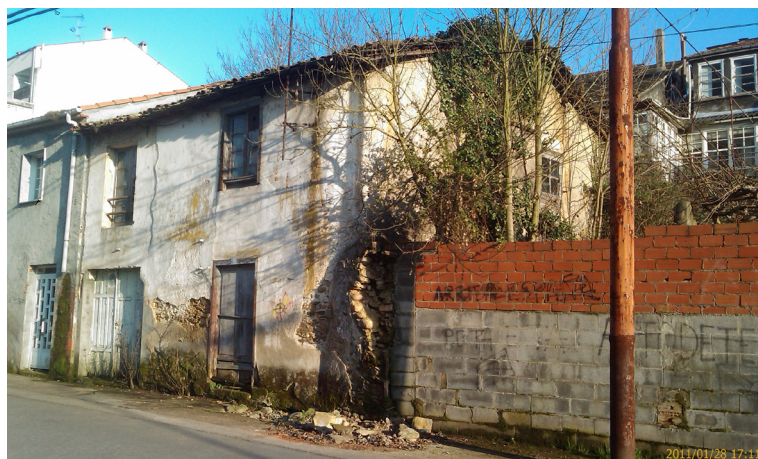
SITUACIÓN ANTERIOR AL DERRIBO

Abandonada desde hace años. Estado ruinoso, desprendimiento de material en la fachada, paredes agrietadas e interior intransitable.

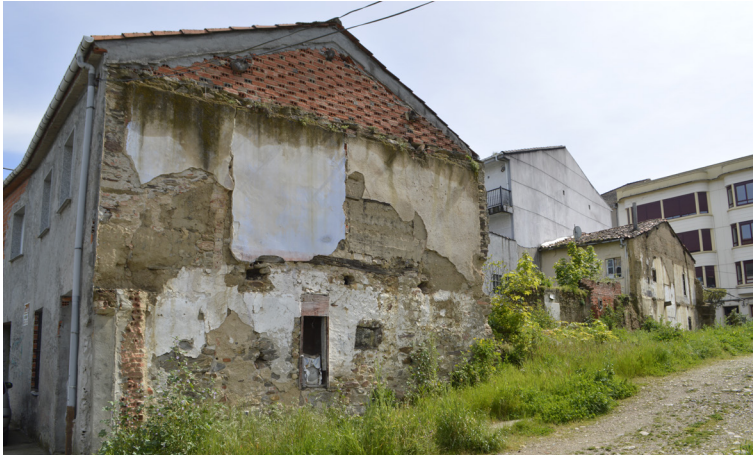
06.06. Muro medianero de tapia, autoría propia, 18.04.2016.

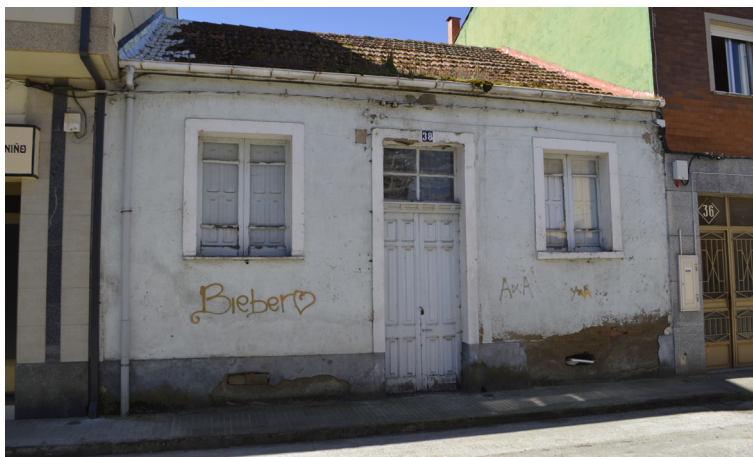
06.08. Sección longitudinal, autoría propia, e: 1/300.

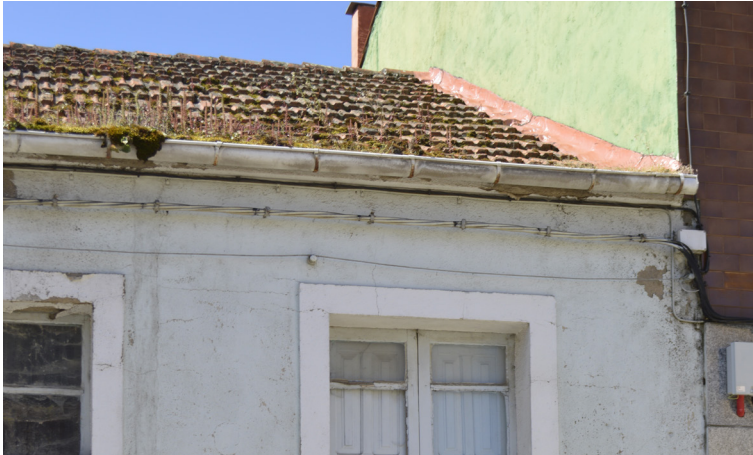
06.10. Muro medianero, autoría propia, 18.04.2016.

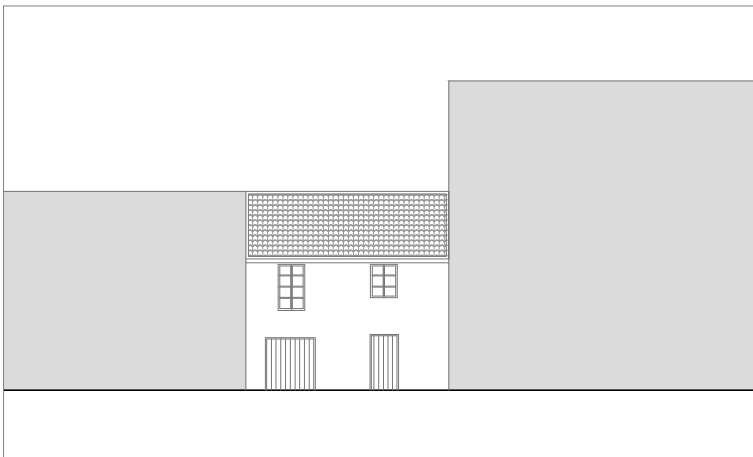
06.11. Alzado principal, autoría propia, basado en los planos cortesía del arquitecto Javier López Ramudo, e: 1/300.

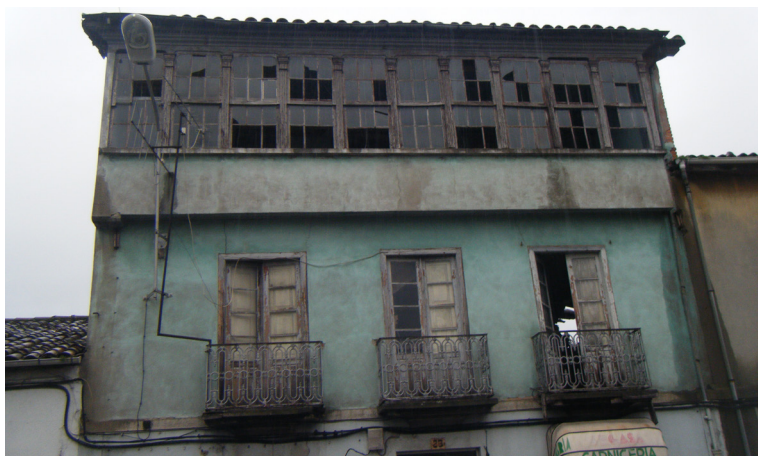
06.19. (Superior izquierda) Fachada principal, cortesía de la arquitecta M^o Carmen López Franjo, febrero 2010.

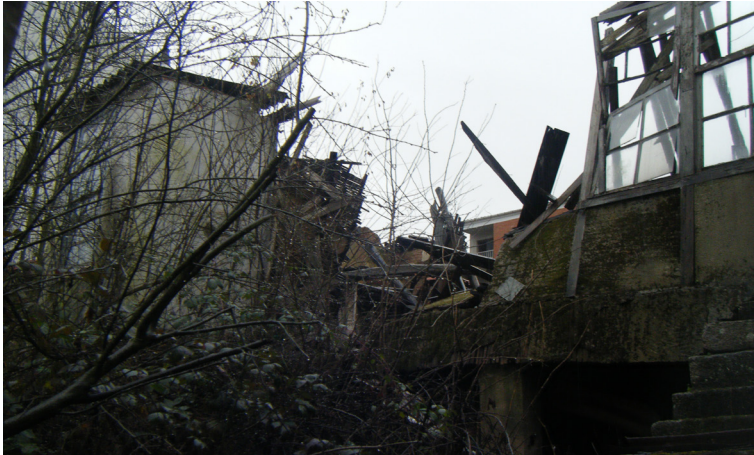
06.24. Fachada trasera, cortesía de la arquitecta M^o Carmen López Franjo, febrero 2010.

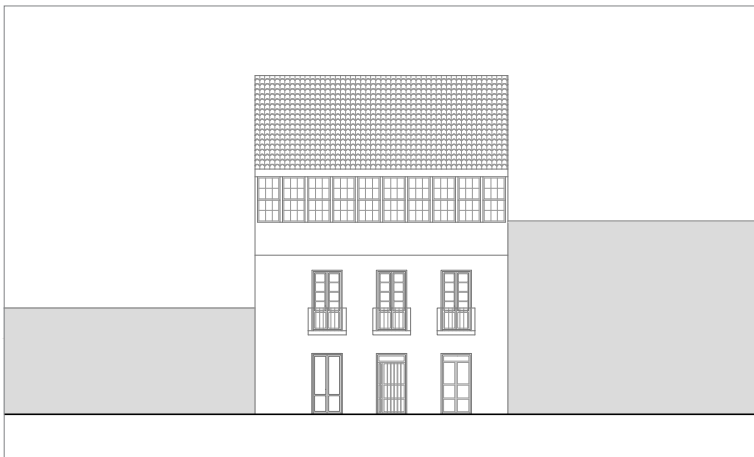
06.25. Alzado principal, autoría propia, basado en los planos cortesía de la arquitecta M^o Carmen López Franjo, e: 1/300.

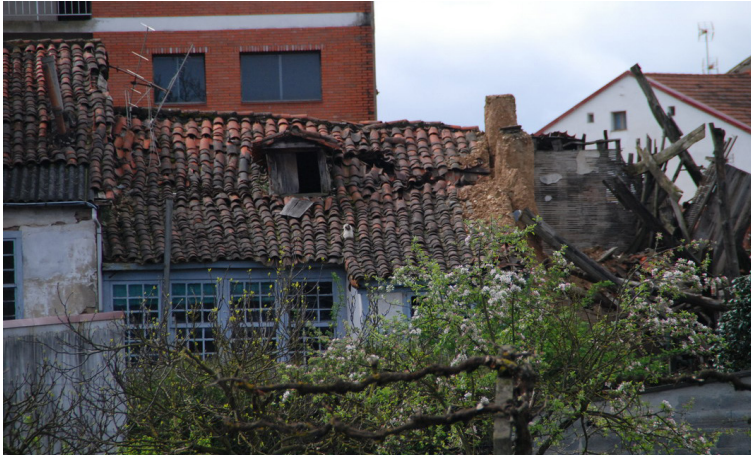
06.33. (Superior izquierda) Fachada trasera, cortesía del arquitecto Felipe Feijoo Fontecha, 15.04.2010.

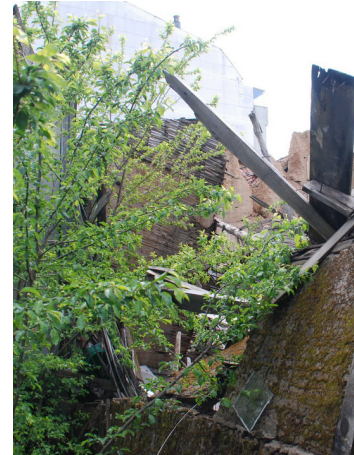
06.34. (Superior derecha) Detalle interior de la tapia, cortesía del arquitecto Felipe Feijoo Fontecha, 15.04.2010.

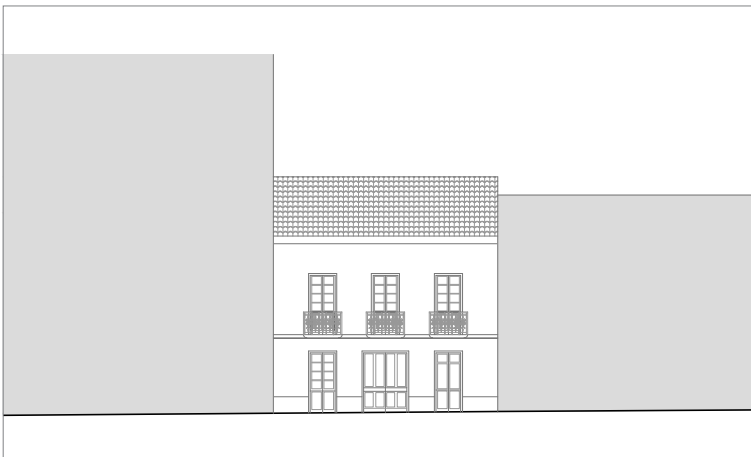
06.35. Alzado, autoría propia, basado en los planos cortesía del arquitecto Felipe Feijoo Fontecha, e: 1/300.

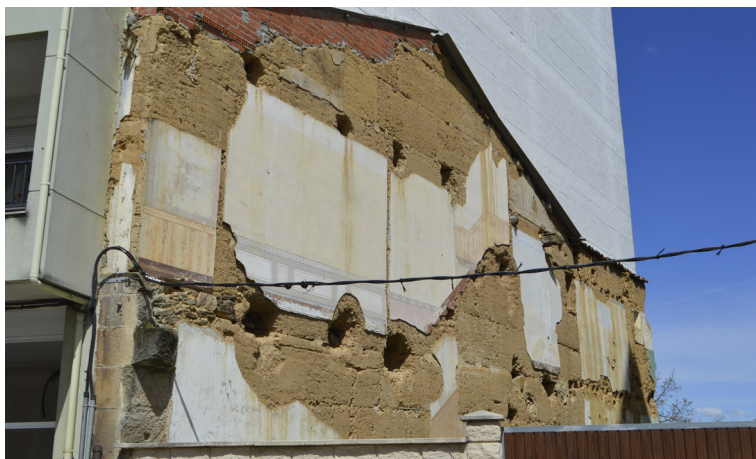
06.44. Alzado principal, autoría propia, e: 1/300.

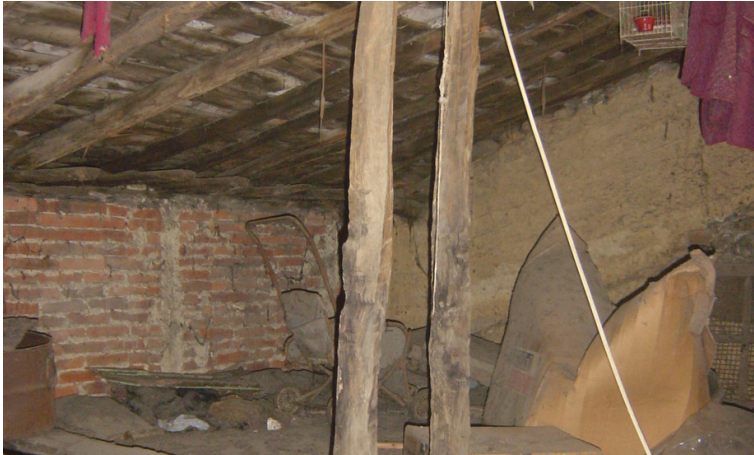
06.55. (Superior izquierda) Detalle interior de la tapia, cortesía del arquitecto Javier López Ramudo, 12.02.2008.

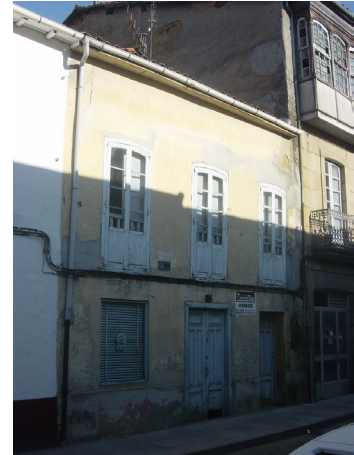
06.56. (Superior derecha) Fachada principal, cortesía del arquitecto Javier López Ramudo, 12.02.2008.

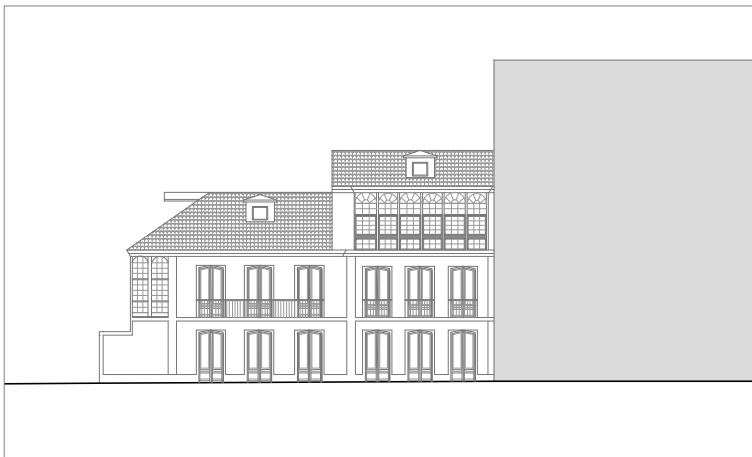
06.66. Alzado principal, autoría propia, basado en los planos consultados en el Archivo Municipal del Ayuntamiento de Monforte de Lemos, expediente 1996/31, e: 1/350.

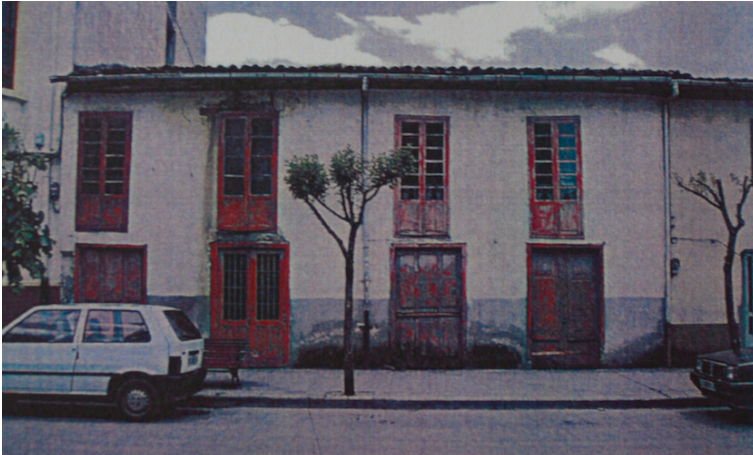
06.73. Fachada principal, Doctor Casares 142-144, Archivo Municipal del Ayuntamiento de Monforte de Lemos, expediente 1979/3.

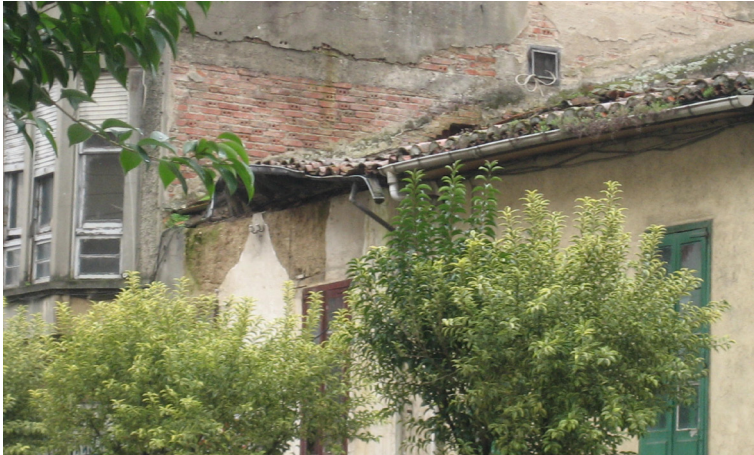
06.84. (Superior izquierda) Detalle fachada principal, cortesía del arquitecto Ángel Encinar, 08.11.2010.

Avanzado estado de deterioro, por lo que se declaró en ruina a finales del año 2010, importantes derrumbes en la zona trasera y desplome de la cubierta.

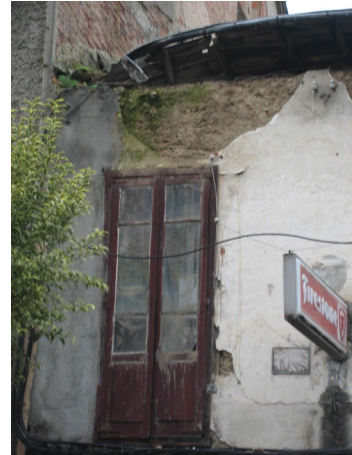
06.85. (Superior derecha) Detalle de la tapia en la fachada principal, cortesía del arquitecto Ángel Encinar, 08.11.2010.

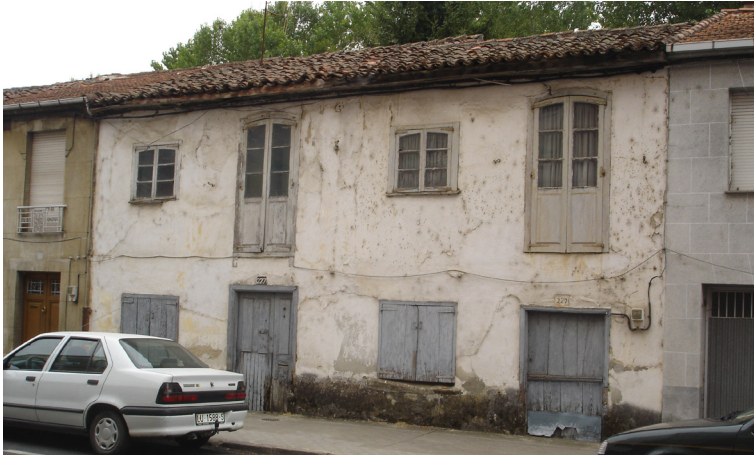
06.97. Fachada principal, cortesía del arquitecto Ramón Fernández Losada, julio 2008.

Hacía años que estaba abandonada. Estado ruinoso, importantes derrumbes, parte del tejado desplomado y paredes agrietadas.

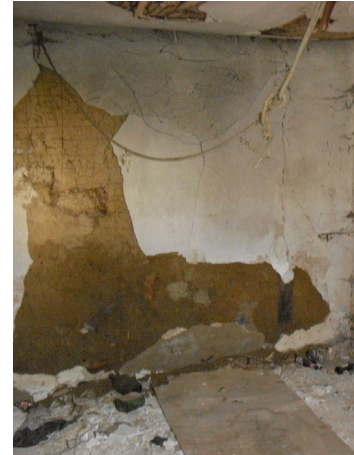
06.111. (Superior derecha) Detalle interior de la tapia, cortesía del arquitecto Ignacio de Loyola López Quiroga, febrero 2011.

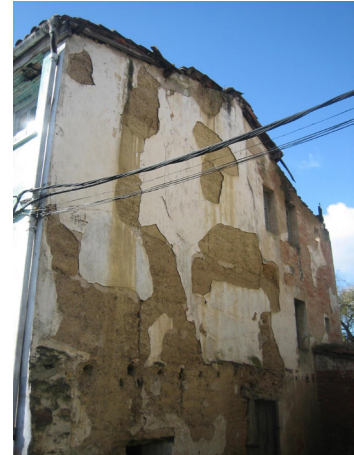
06.117. (Superior derecha) Detalle interior de la tapia, cortesía del arquitecto Ignacio de Loyola López Quiroga, febrero 2011.

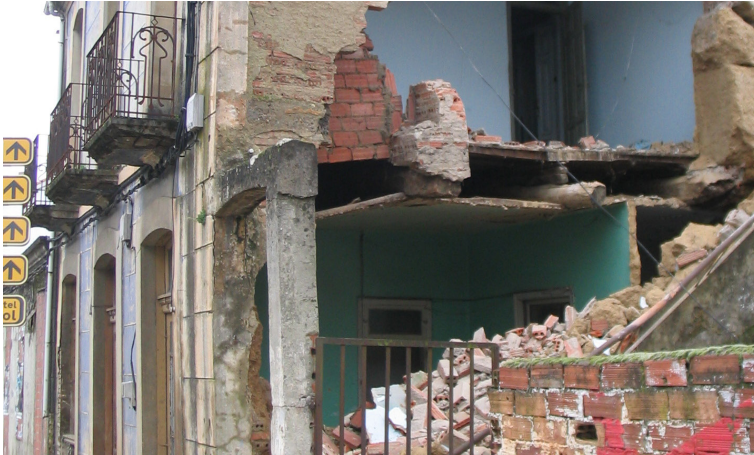
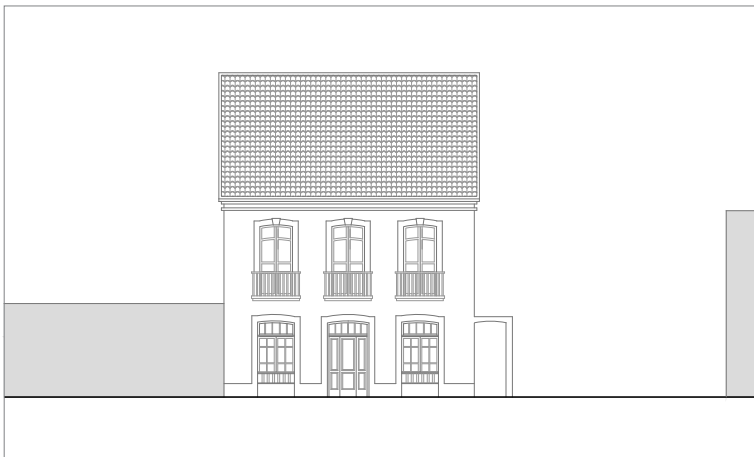
06.128. Detalle derrumbe fachada principal, cortesía del arquitecto Ángel Encinar, 06.02.2009.

06.129. Detalle derrumbe fachada principal, cortesía del arquitecto Ángel Encinar, 06.02.2009.

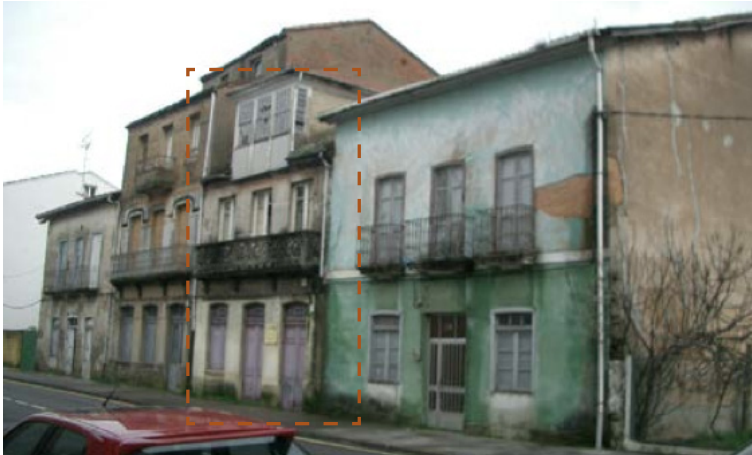
06.136. (Superior izquierda) Detalle muro medianero de tapia, cortesía de la arquitecta M^o Consuelo Fernández Reigosa, febrero 2014.

Hacía años que estaba abandonada. Presentaba grietas en las paredes.

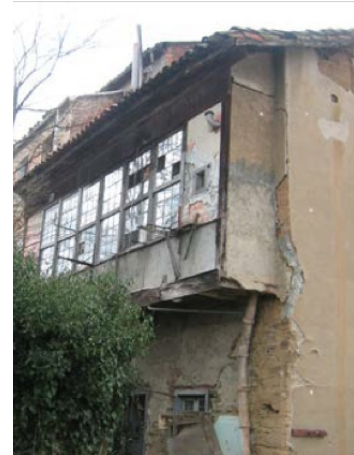
06.139. (Superior derecha) Detalle exterior de la tapia, cortesía de la arquitecta M^o Consuelo Fernández Reigosa, febrero 2014.

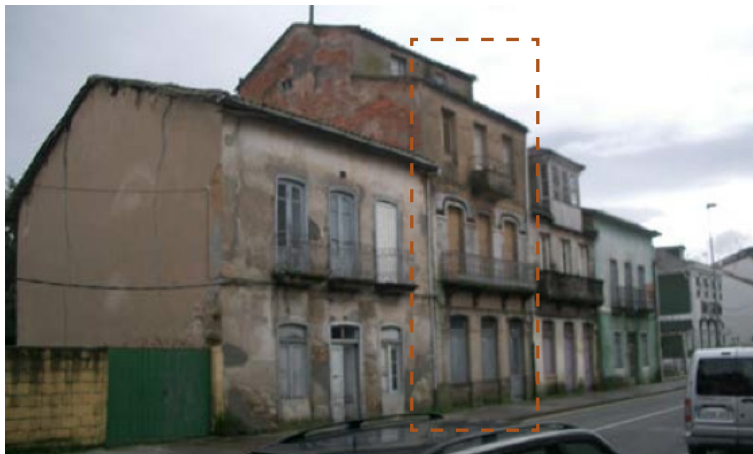
Hacía años que estaba abandonada. Presentaba grietas en las paredes y parte del tejado desplomado.

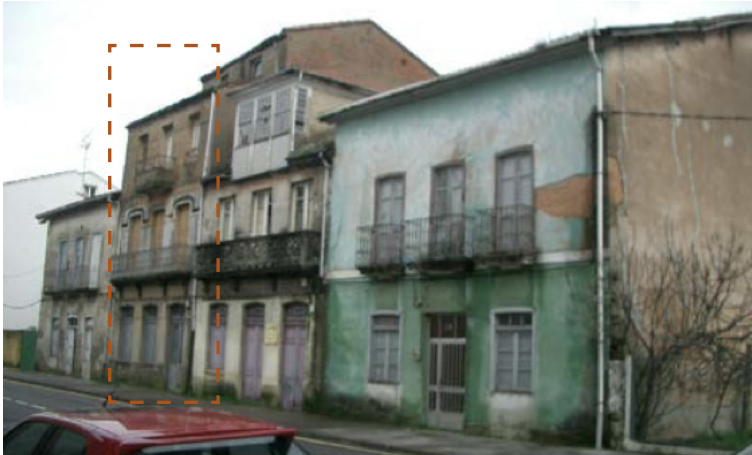
06.150. (Superior izquierda) Detalle muro medianero de tapia, cortesía de la arquitecta M^o Consuelo Fernández Reigosa, febrero 2014.

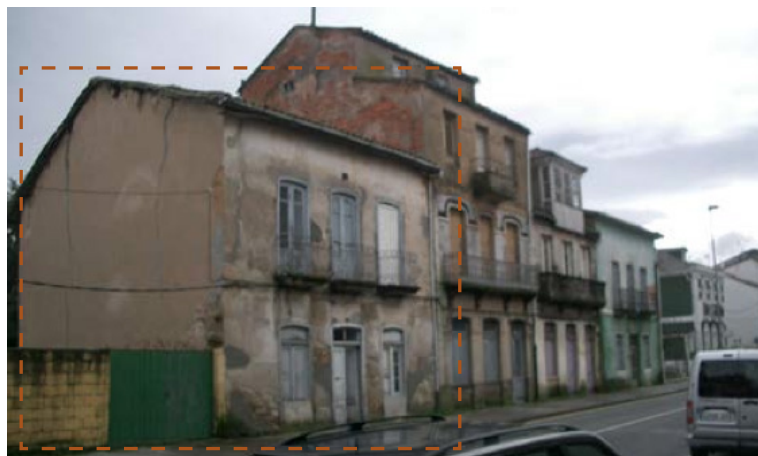
Hacía años que estaba abandonada. Presentaba grietas en las paredes.

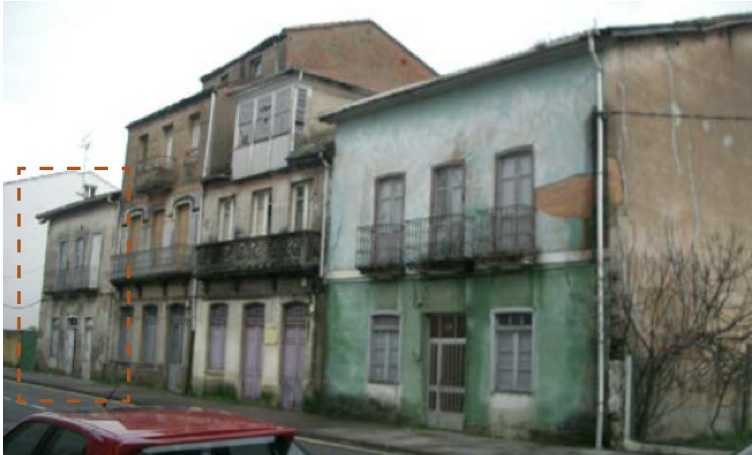
06.164. (Superior izquierda) Detalle muro medianero de tapia, cortesía de la arquitecta M^o Consuelo Fernández Reigosa, febrero 2014.

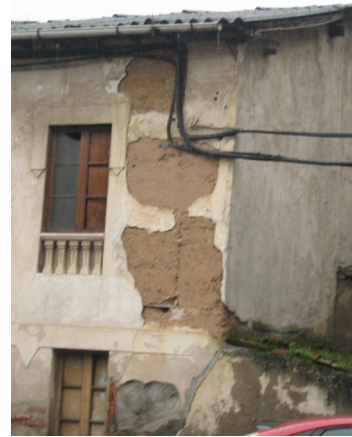
06.181. (Superior derecha) Detalle de la tapia en la fachada principal de Morín 61, cortesía del arquitecto Ángel Encinar, 07.02.2014.

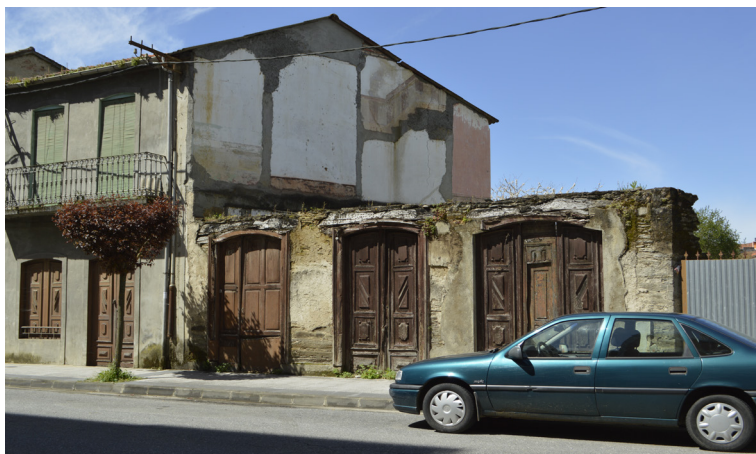
ZÓCALO PERIMETRAL: Formado por mampuesto de grandes dimensiones con forma casi rectangular de piedra granítica hasta 1,50 m. de alto.

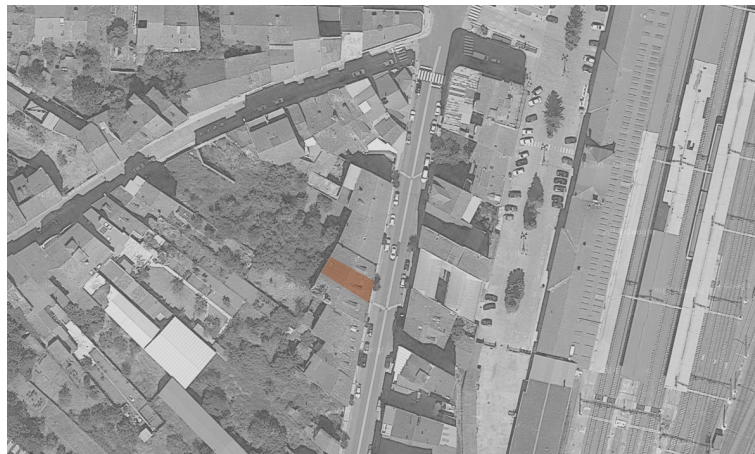
10.10. (Superior derecha) Detalle de la tapia en el muro medianero, autoría propia, 18.04.2016.

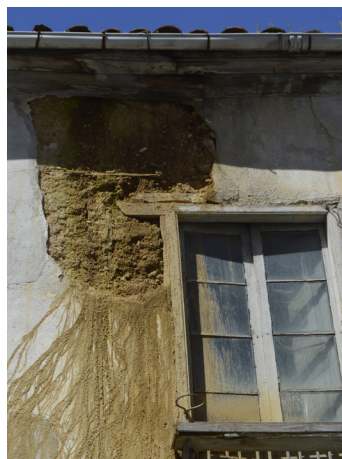
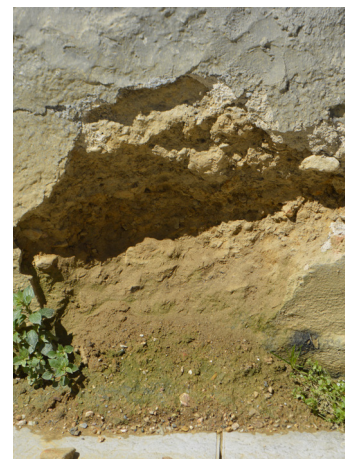
10.14. (Superior medio) Detalle de la tapia en el encuentro con la ventana, autoría propia, 18.04.2016.

10.15. (Superior derecha) Detalle de la tapia en la parte inferior del muro, autoría propia, 18.04.2016.

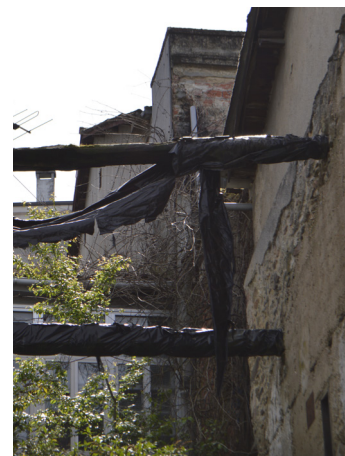
10.19. (Superior izquierda) Muro medianero donde se aprecia la forma de la edificación desaparecida, autoría propia, 18.04.2016.

10.20. (Superior derecha) Detalle del encuentro de la viga con el muro medianero de tapia, autoría propia, 18.04.2016.

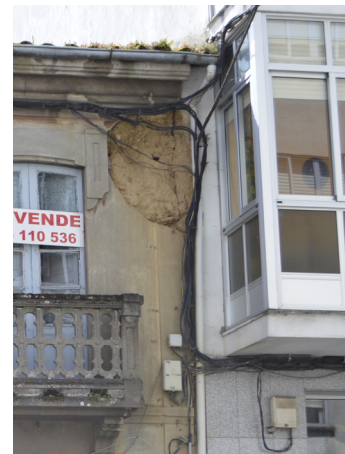
10.23. (Superior derecha) Detalle del muro de tapia, autoría propia, 18.04.2016.

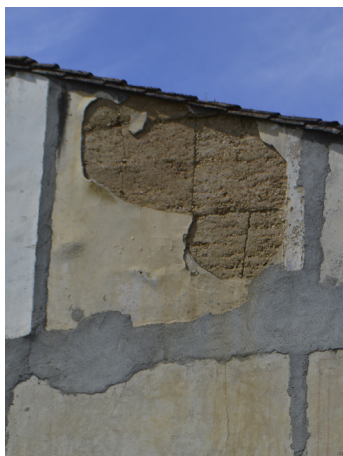
10.28. (Superior izquierda) Detalle del muro de tapia en el encuentro con la cubierta, autoría propia, 18.04.2016.

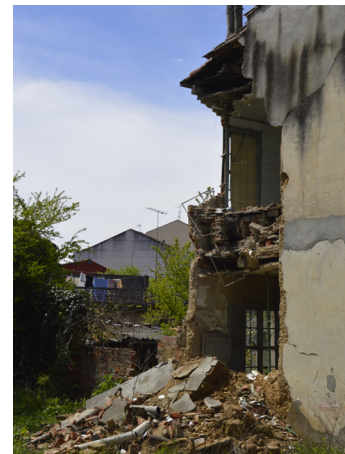
10.31. (Superior derecha) Detalle de la fachada trasera, autoría propia, 18.04.2016.
