MÁSTER UNIVERSITARIO EN REHABILITACIÓN ARQUITECTÓNICA

ESTUDIO DE LAS CONSTRUCCIONES DE TAPIA EN LA ZONA NORTE DE MONFORTE DE LEMOS

Laura Álvarez-Testa Sánchez
DIRECTOR: Profesor Doctor Manuel José Freire Tellado

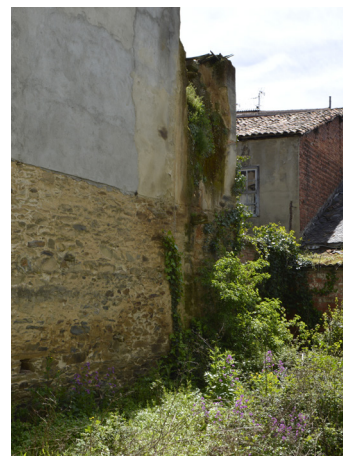
10.39. (Superior derecha) Detalle del zócalo perimetral de piedra, autoría propia, 18.04.2016.

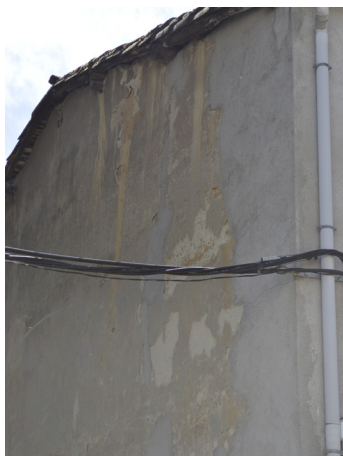
10.42. (Superior izquierda) Detalle del muro medianero, autoría propia, 18.04.2016.

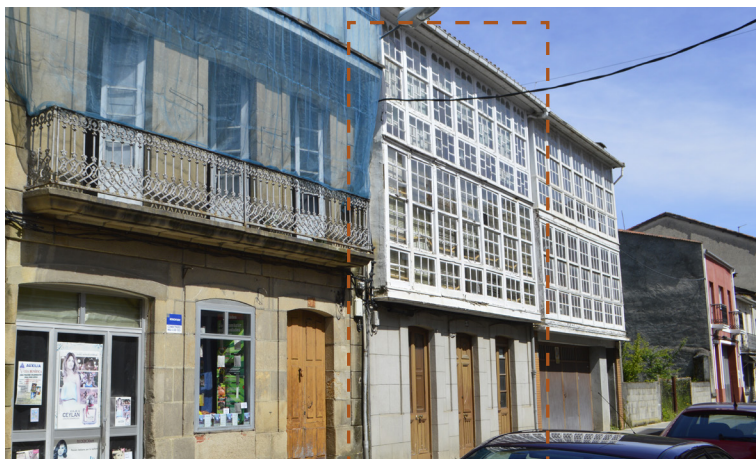
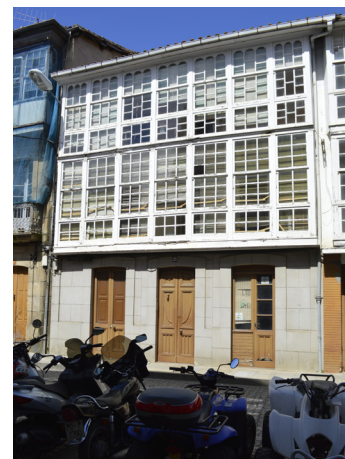
10.54. (Superior izquierda) Fachada principal, autoría propia, 18.04.2016.

10.55. (Superior derecha) Detalle de la fachada principal, autoría propia, 18.04.2016.

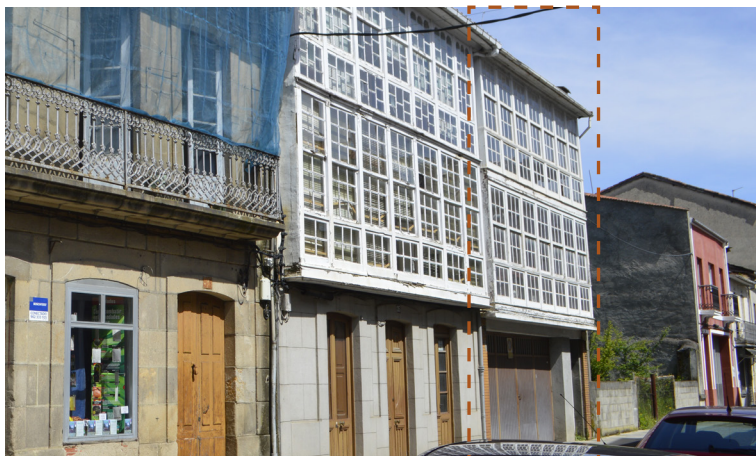
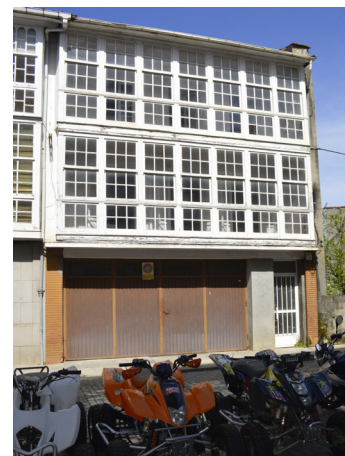
10.57. (Superior izquierda) Fachada principal, autoría propia, 18.04.2016.

10.58. (Superior derecha) Detalle de la fachada principal, autoría propia, 18.04.2016.

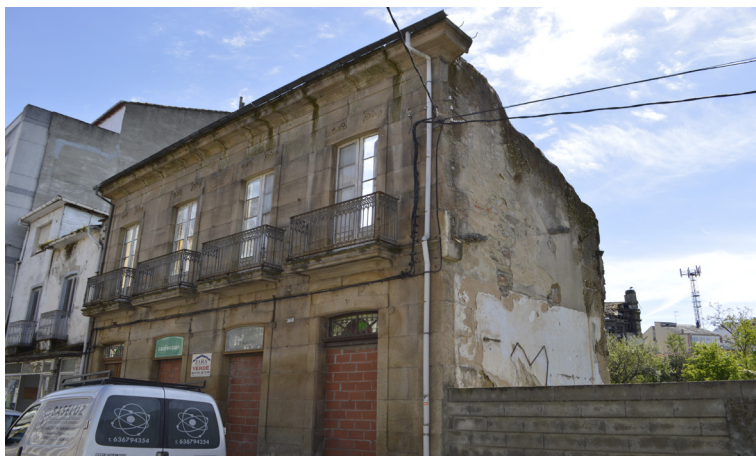
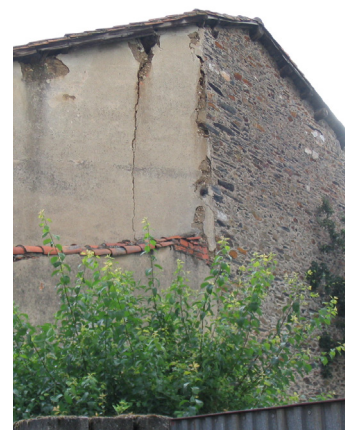
Ficha 19

10.61. (Superior izquierda) Fachada principal, autoría propia, 18.04.2016.

10.62. (Superior derecha) Detalle del muro medianero anterior al derrumbe, cortesía del arquitecto Ángel Encinar, 10.02.2011.

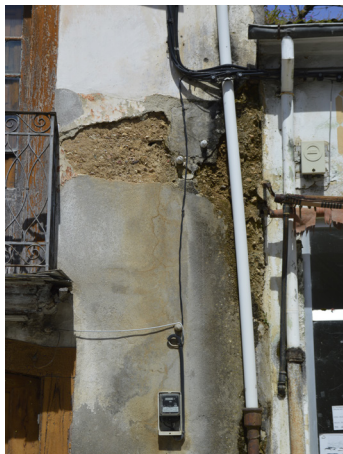
10.63. (Superior izquierda) Detalle del muro de tapia en la fachada principal, autoría propia, 18.04.2016.

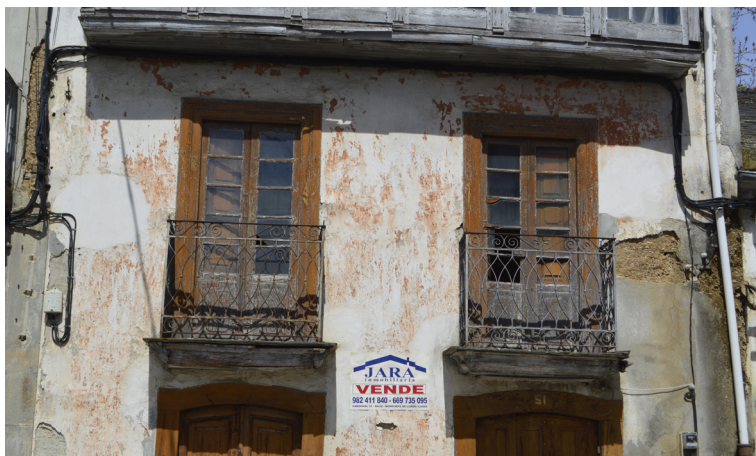
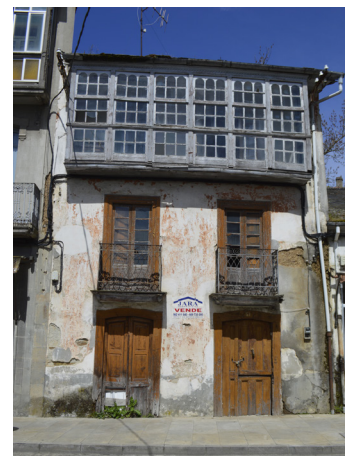
10.65. (Superior izquierda) Detalle de las carpinterías en la fachada principal, autoría propia, 18.04.2016.

10.66. (Superior derecha) Fachada principal, autoría propia, 18.04.2016.

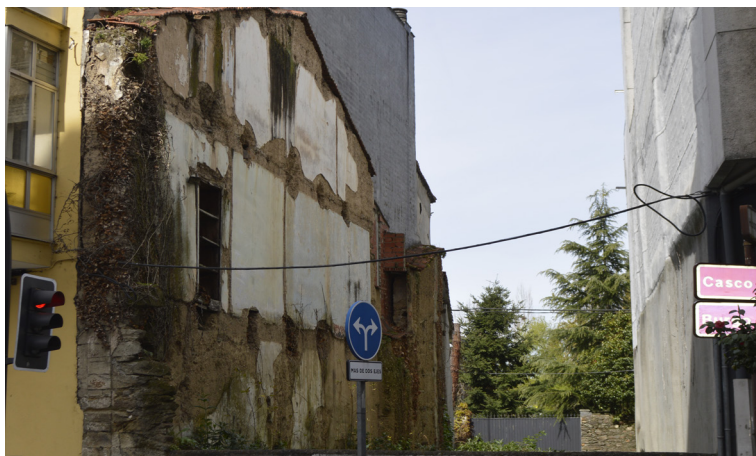
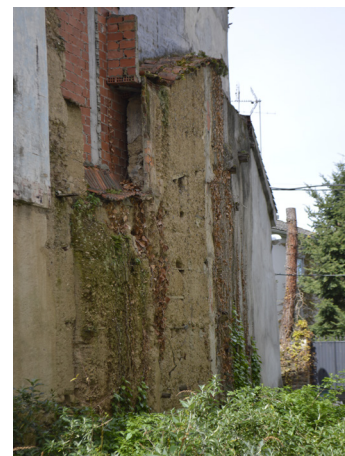
Ficha 21

10.69. (Superior izquierda) Solar donde se ubicaba la edificación, autoría propia, 18.04.2016.

10.70. (Superior derecha) Detalle del muro medianero, autoría propia, 18.04.2016.

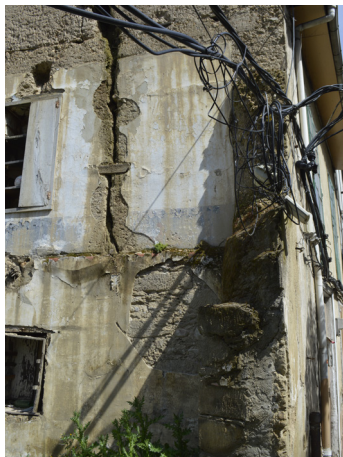
10.71. (Superior izquierda) Detalle del muro medianero, autoría propia, 18.04.2016.

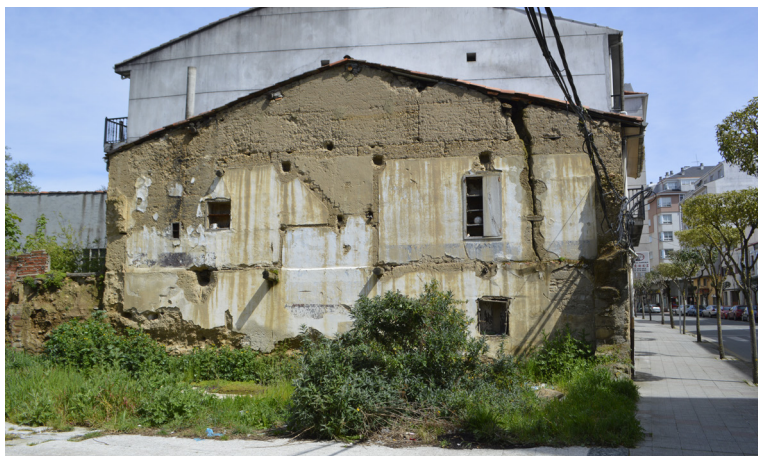
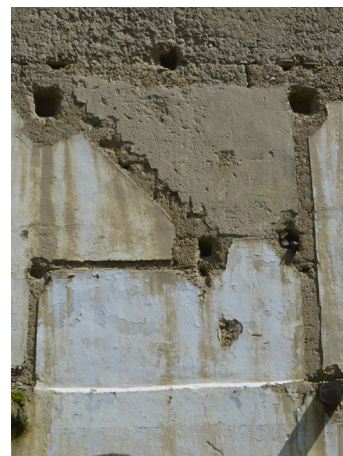
10.73. (Superior izquierda) Muro medianero de la edificación desaparecida, autoría propia, 18.04.2016.

10.74. (Superior derecha) Detalle de la escalera en el muro medianero, autoría propia, 18.04.2016.

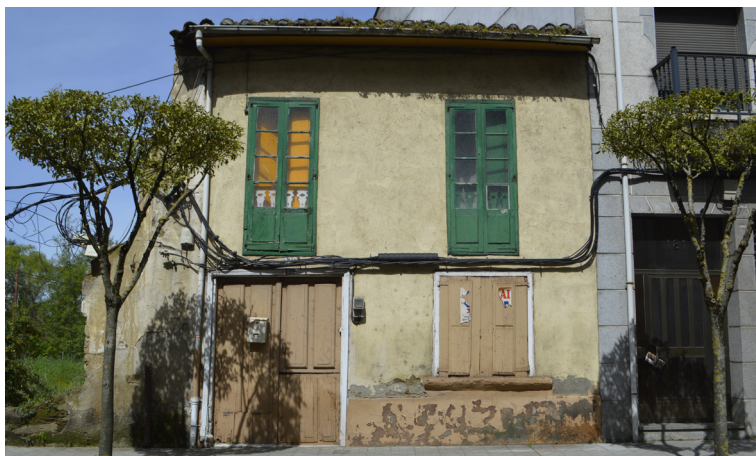
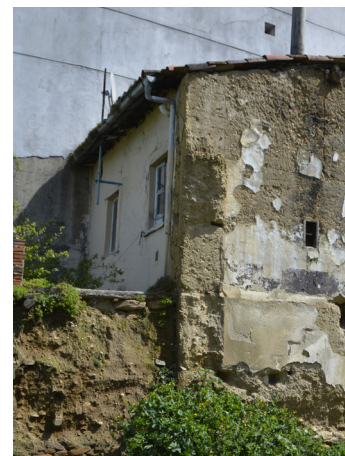
10.76. (Superior izquierda) Fachada principal, autoría propia, 18.04.2016.

10.77. (Superior derecha) Fachada trasera, autoría propia, 18.04.2016.

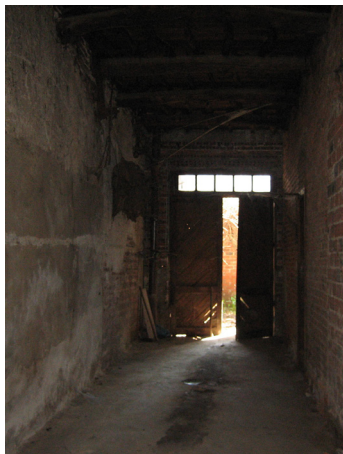
10.78. (Superior izquierda) Detalle del muro medianero de tapia, cortesía del arquitecto Ángel Encinar, 16.03.2015.

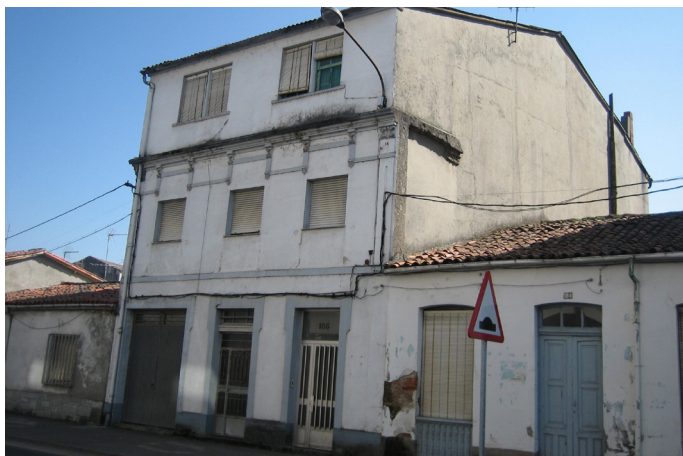
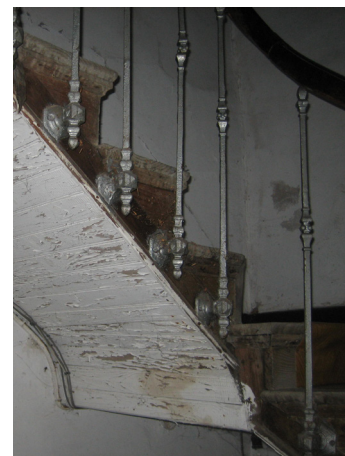
10.80. (Superior izquierda) Fachada principal, cortesía del arquitecto Ángel Encinar, 16.03.2015.

10.81. (Superior derecha) Detalle de las escaleras interiores, cortesía del arquitecto Ángel Encinar, 16.03.2015.

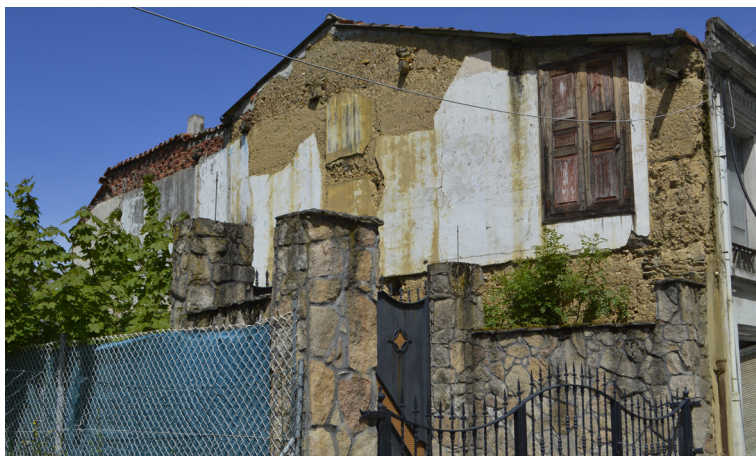
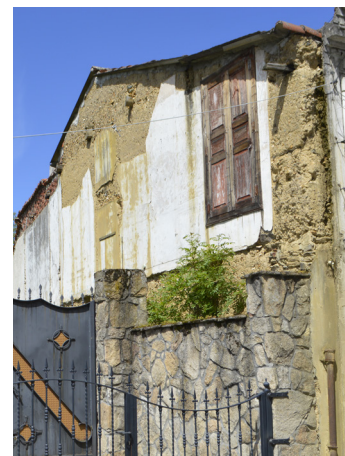
Ficha 27

10.87. (Superior izquierda) Fachada principal, autoría propia, 18.04.2016.

10.88. (Superior derecha) Detalle del muro medianero, autoría propia, 18.04.2016.

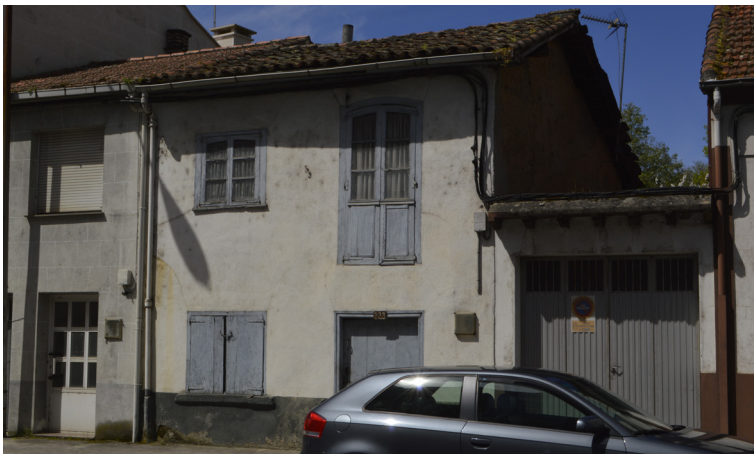
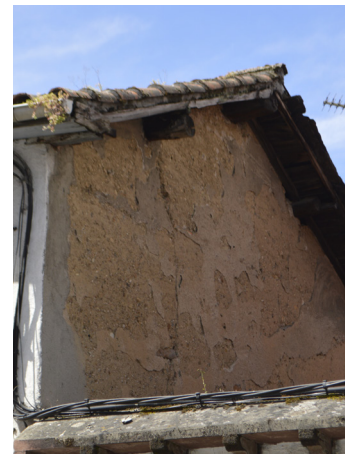
10.90. (Superior izquierda) Fachada principal, autoría propia, 18.04.2016.

10.91. (Superior derecha) Detalle del muro medianero, autoría propia, 18.04.2016.

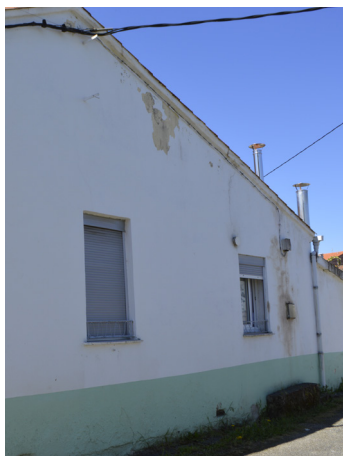
10.95. (Superior izquierda) Detalle de la tapia en el muro, autoría propia, 02.05.2016.

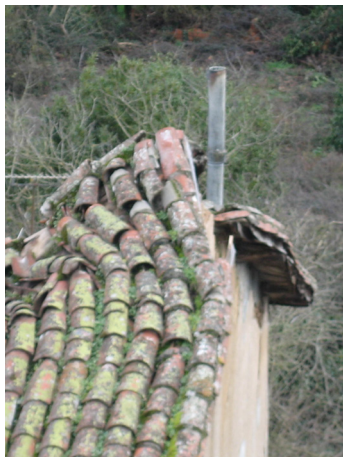
10.103. (Superior izquierda) Detalle del encuentro del muro de tapia con la cubierta, cortesía del arquitecto Ángel Encinar, 06.02.2015.

SINGULARIDADES: Se encontraba en avanzado estado de deterioro antes de su demolición.

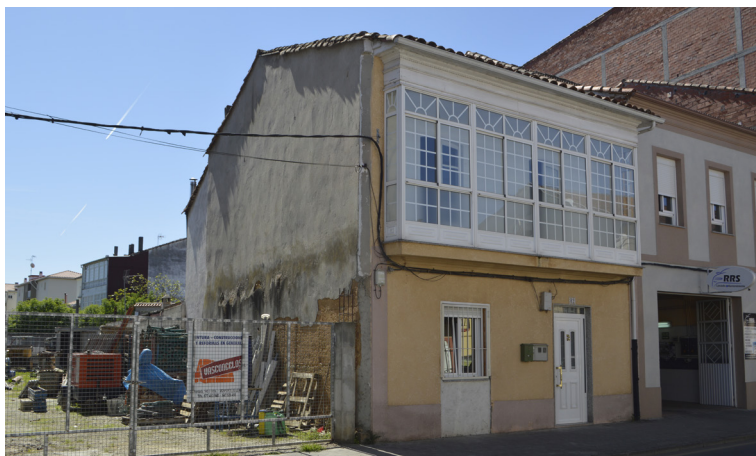
10.107. (Superior izquierda) Detalle de la tapia en el muro, autoría propia, 02.05.2016.

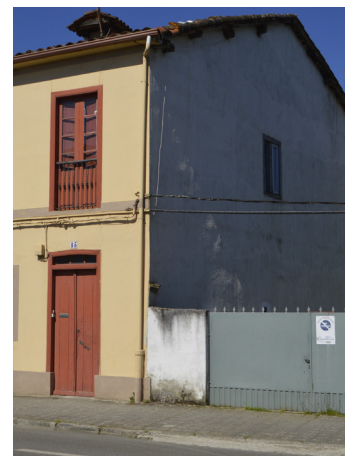
10.115. (Superior derecha) Detalle del muro de tapia, autoría propia, 02.05.2016.

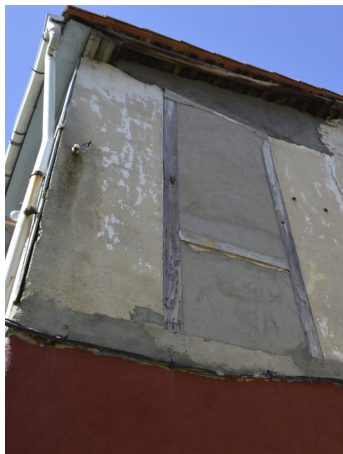
10.126. (Superior izquierda) Detalle de la tapia en el muro, autoría propia, 02.05.2016.

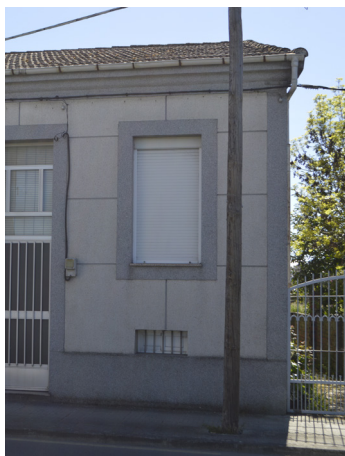
10.133. Fachada principal, autoría propia, 02.05.2016.

ZÓCALO PERIMETRAL: Formado por mampuestos y cantos rodados de piedra granítica hasta los 50 cm de alto.

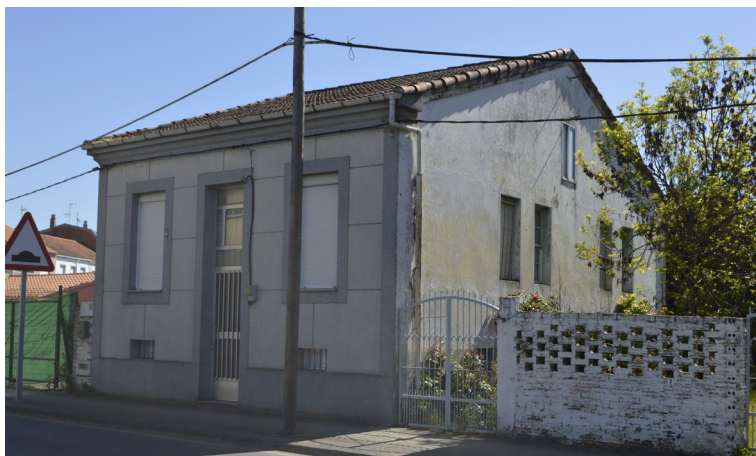
10.134. (Superior izquierda) Detalle de la tapia en el muro, autoría propia, 02.05.2016.

ZÓCALO PERIMETRAL: Formado por mampuestos y cantos rodados de piedra granítica hasta los 50 cm de alto.

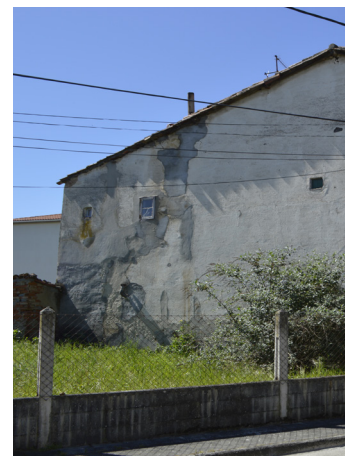
10.146. (Superior derecha) Detalle del muro, autoría propia, 02.05.2016.

ZÓCALO PERIMETRAL: Formado por mampuestos y cantos rodados de piedra granítica hasta 1 m de alto.

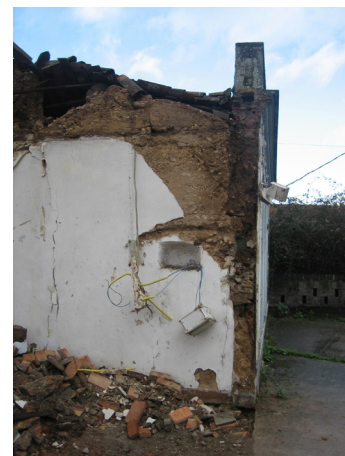
10.150. (Superior derecha) Detalle del muro de tapia, cortesía del arquitecto Ángel Encinar, 28.01.2014.

ZÓCALO PERIMETRAL: Formado por mampuestos y cantos rodados de piedra granítica hasta los 30 cm de alto.

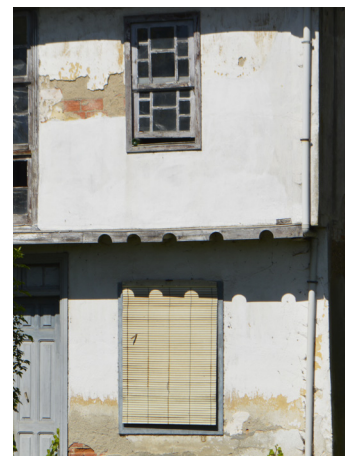
10.167. (Superior derecha) Detalle del muro de tapia de la fachada principal, autoría propia, 02.05.2016.

ZÓCALO PERIMETRAL: Formado por mampuestos y cantos rodados de piedra granítica hasta la altura total de la planta baja.

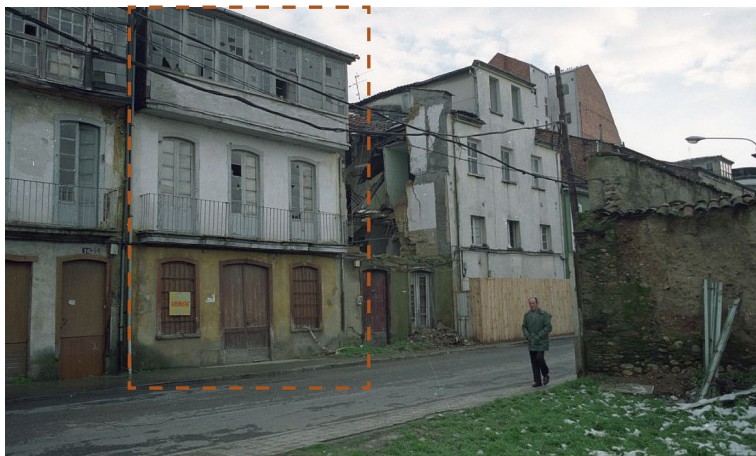
10.174. (Superior izquierda) Fachada principal, cortesía del arquitecto Manuel Freire Tellado, 23.10.2007.

ZÓCALO PERIMETRAL: Formado por mampuestos y cantos rodados de piedra granítica hasta la altura total de la planta baja.

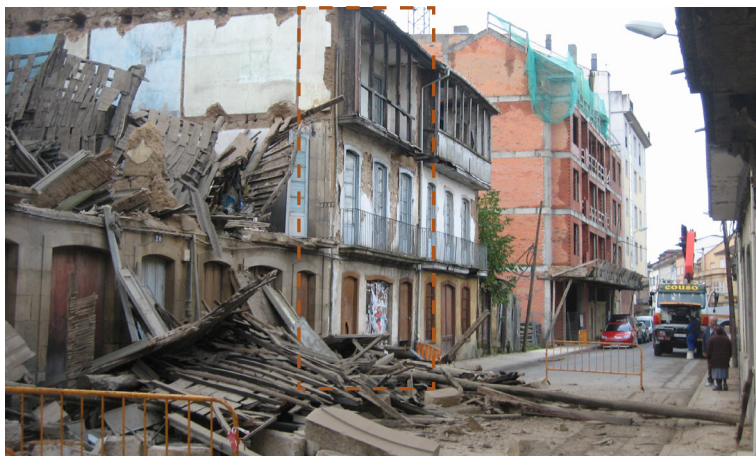
10.177. Fachada principal, cortesía del arquitecto Ángel Encinar, 02.11.2011.

ZÓCALO PERIMETRAL: Formado por mampuestos y cantos rodados de piedra granítica hasta la altura total de la planta baja.

BALCÓN-GALERÍA: Balcón corrido de forja en la P1 y galería en P2 de madera con 5 ventanas de guillotina.

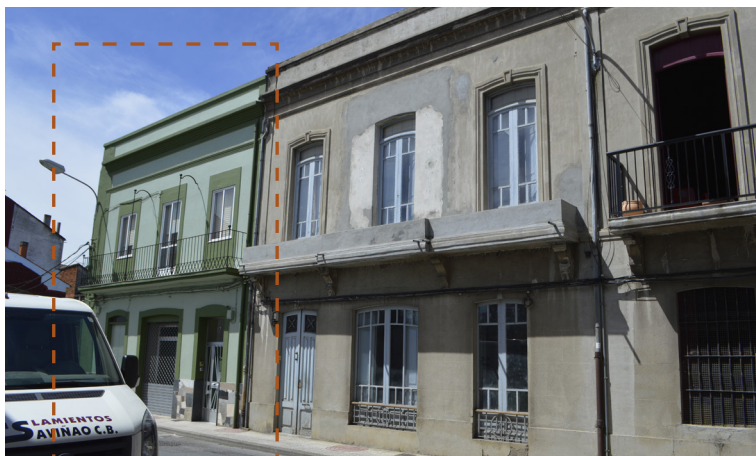
10.179. Fachada principal, autoría propia, 18.04.2016.

ZÓCALO PERIMETRAL: Formado por mampuestos y cantos rodados de piedra granítica hasta la altura total de la planta baja.

BALCÓN: Corrido de forja en la PA.

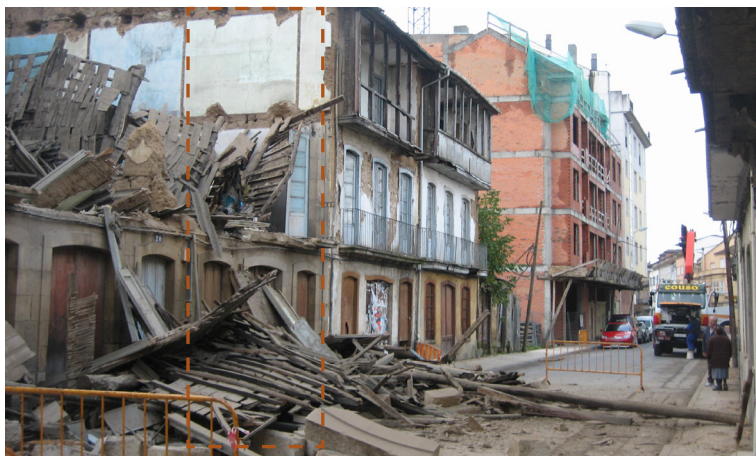
10.181. Fachada principal, cortesía del arquitecto Ángel Encinar, 02.11.2011.

ZÓCALO PERIMETRAL: Formado por mampuestos y cantos rodados de piedra granítica hasta la altura total de la planta baja.

BALCÓN-GALERÍA: Se desconoce en la actualidad.

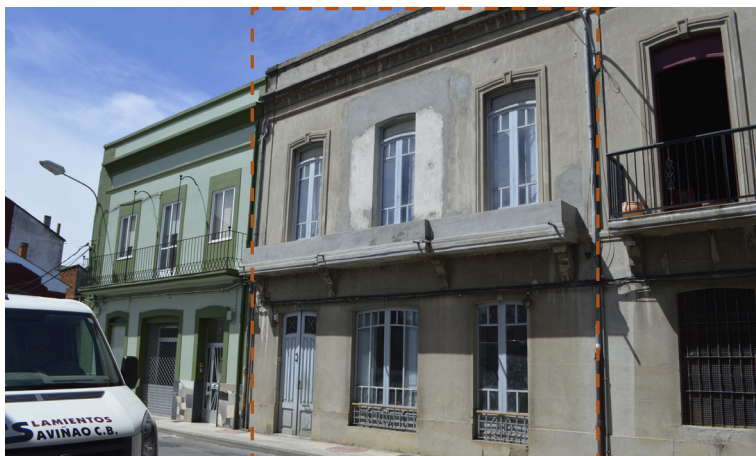
10.183. Fachada principal, autoría propia, 18.04.2016.

ZÓCALO PERIMETRAL: Formado por mampuestos y cantos rodados de piedra granítica hasta la altura total de la planta baja.

BALCÓN: Corrido de cemento en la PA.

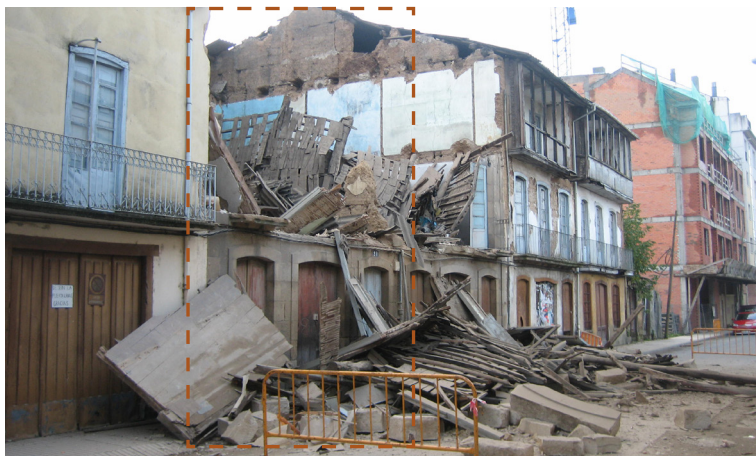
10.185. (Superior izquierda) Fachada principal, cortesía del arquitecto Ángel Encinar, 02.11.2011.

ZÓCALO PERIMETRAL: Formado por mampuestos y cantos rodados de piedra granítica hasta la altura total de la planta baja.

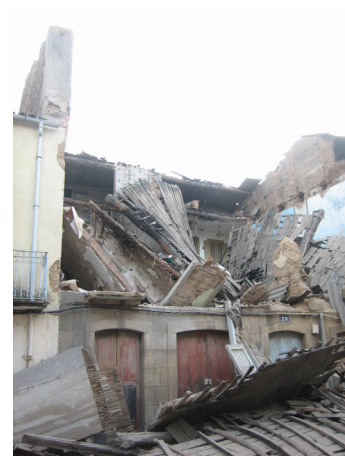
10.186. (Superior derecha) Detalle del derrumbe, cortesía del arquitecto Ángel Encinar, 02.11.2011.

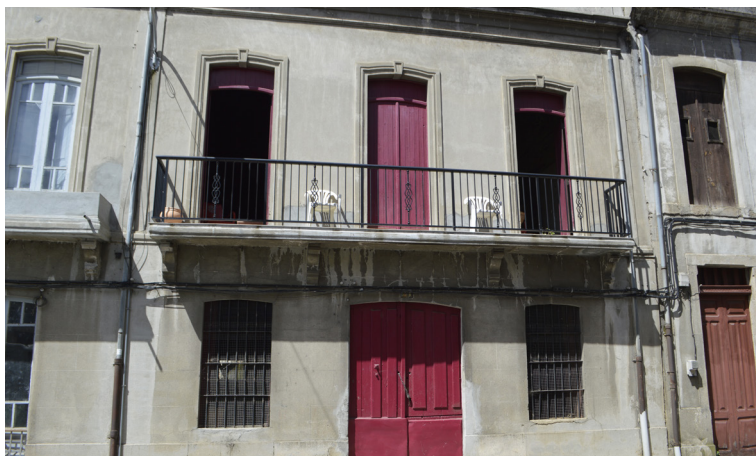
10.188. Fachada principal, autoría propia, 18.04.2016.

ZÓCALO PERIMETRAL: Formado por mampuestos y cantos rodados de piedra granítica hasta la altura total de la planta baja.

BALCÓN: Corrido de forja en la PA.

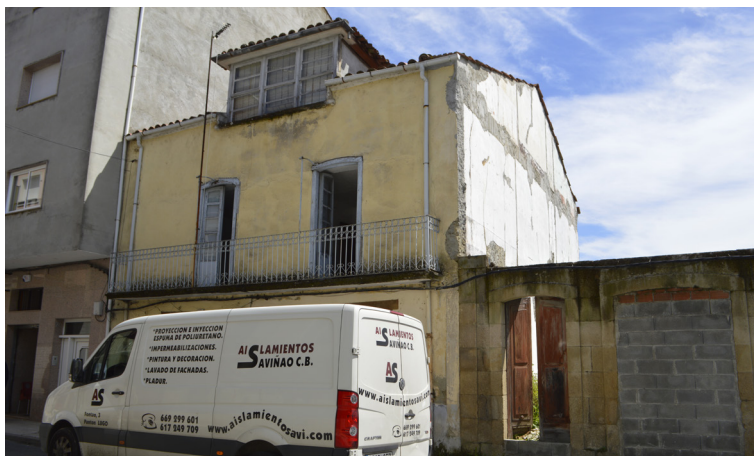
10.190. Fachada principal, autoría propia, 18.04.2016.

ZÓCALO PERIMETRAL: Formado por mampuestos y cantos rodados de piedra granítica hasta la altura total de la PB.

BALCÓN-GALERÍA: Balcón corrido de forja en PA. Galería en la buhardilla con 3 ventanas de guillotina.

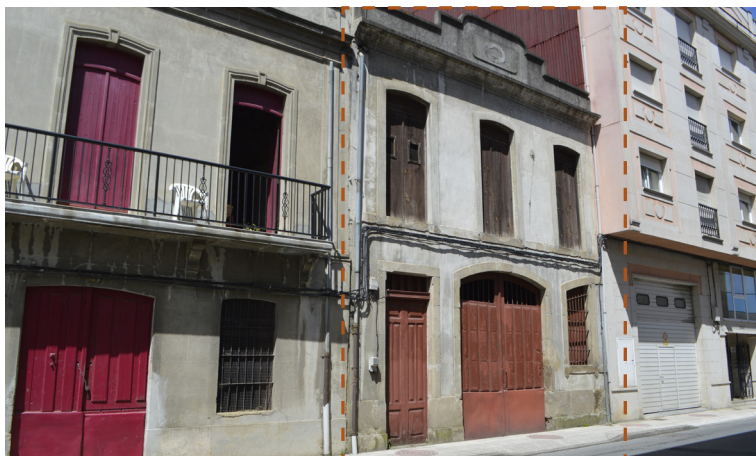
10.192. Fachada principal, autoría propia, 02.05.2016.

ZÓCALO PERIMETRAL: Formado por mampuestos y cantos rodados de piedra granítica hasta la altura total de la PB.

BALCÓN-GALERÍA: No tiene.

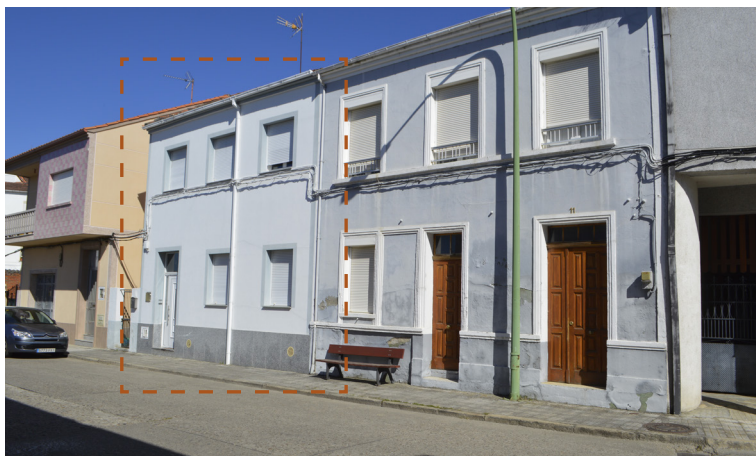
10.194. Fachada principal, autoría propia, 02.05.2016.

ZÓCALO PERIMETRAL: Formado por mampuestos y cantos rodados de piedra granítica hasta los 50 cm de alto.

BALCÓN-GALERÍA: No tiene.

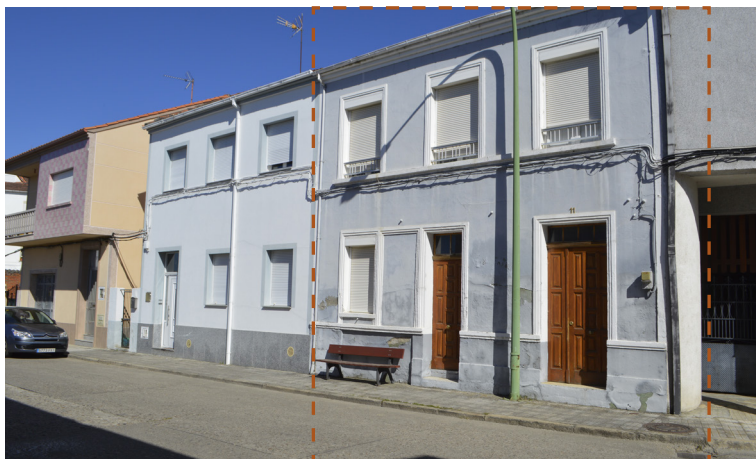
10.196. Fachada principal, autoría propia, 02.05.2016.

ZÓCALO PERIMETRAL: Formado por mampuestos y cantos rodados de piedra granítica hasta los 50 cm de alto.

BALCÓN-GALERÍA: No tiene.

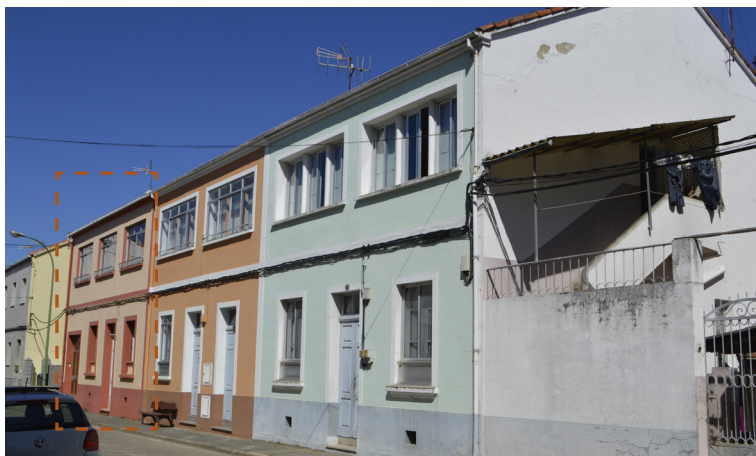
10.198. (Superior izquierda) Fachada principal, autoría propia, 02.05.2016.

ZÓCALO PERIMETRAL: Formado por mampuestos y cantos rodados de piedra granítica hasta los 50 cm de alto.

BALCÓN-GALERÍA: No tiene.

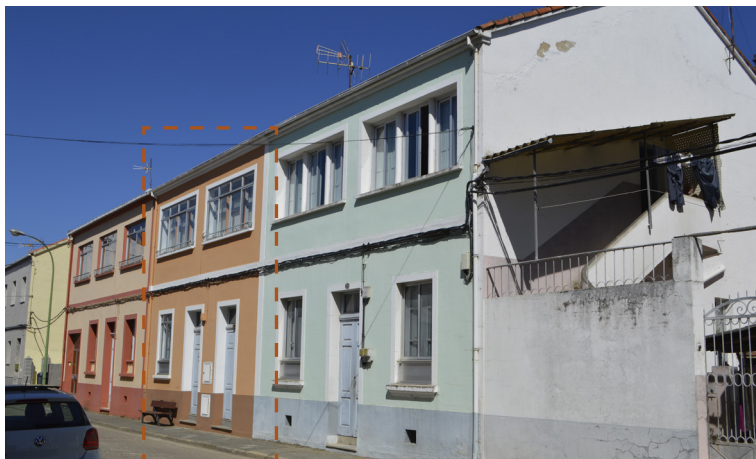
10.200. Fachada principal, autoría propia, 02.05.2016.

ZÓCALO PERIMETRAL: Formado por mampuestos y cantos rodados de piedra granítica hasta los 50 cm de alto.

BALCÓN-GALERÍA: No tiene.

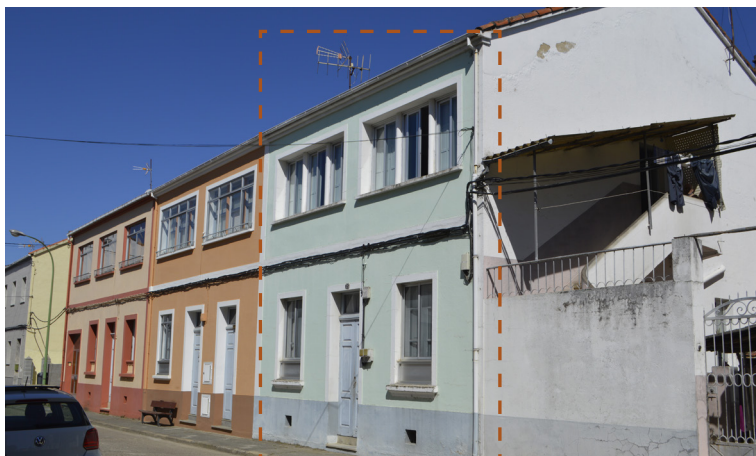
10.202. Fachada principal, autoría propia, 02.05.2016.

ZÓCALO PERIMETRAL: Formado por mampuestos y cantos rodados de piedra granítica hasta los 50 cm de alto.

BALCÓN-GALERÍA: No tiene.
