# **LAS RUINAS DE SANTO DOMINGO DE PONTEVEDRA**

### I. LAS RUINAS DE SANTO DOMINGO 13

### II. ESTUDIO DEL ESTADO DE CONSERVACIÓN 57

### III. RESULTADOS DEL ESTUDIO 67

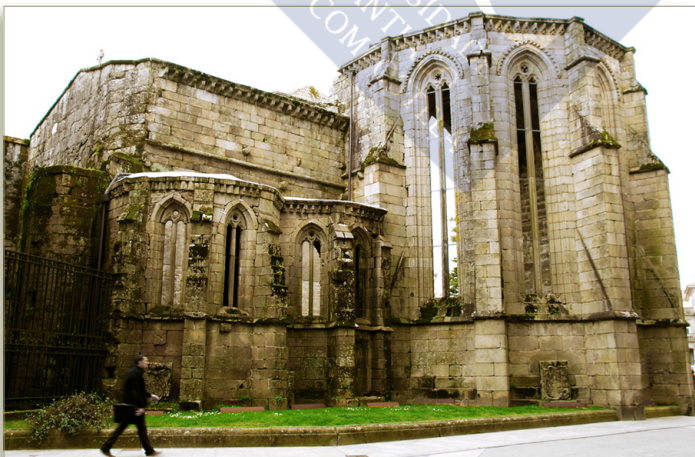
Figura 2. Vista general de la capilla mayor

—La *capilla mayor* (Figura 2), que sobresale considerablemente en longitud y anchura con respecto a sus colaterales, presenta planta hemidecagonal, precedida de un tramo recto. Sus lienzos murales se hallan compartimentados horizontalmente por sendas líneas de imposta molduradas. La inferior, con cabezas monstruosas adosadas a las columnas que reciben el primer y octavo capiteles entregos, recorre todos los lienzos murales y se une directamente con las anillas que refuerzan los fustes monolíticos, situados en los vértices del hemidecágono y del tramo recto que le precede. Bajo ella se disponen frisos de arquillos ciegos, tres en cada uno de sus paramentos. Todos ellos son ojivales. En los lienzos murales del alzado hemidecagonal se abren cinco ventanas ojivales en derrame, con molduras de nacela y sendos baquetones sobre media caña que se prolongan sobre las jambas (Figura 3).

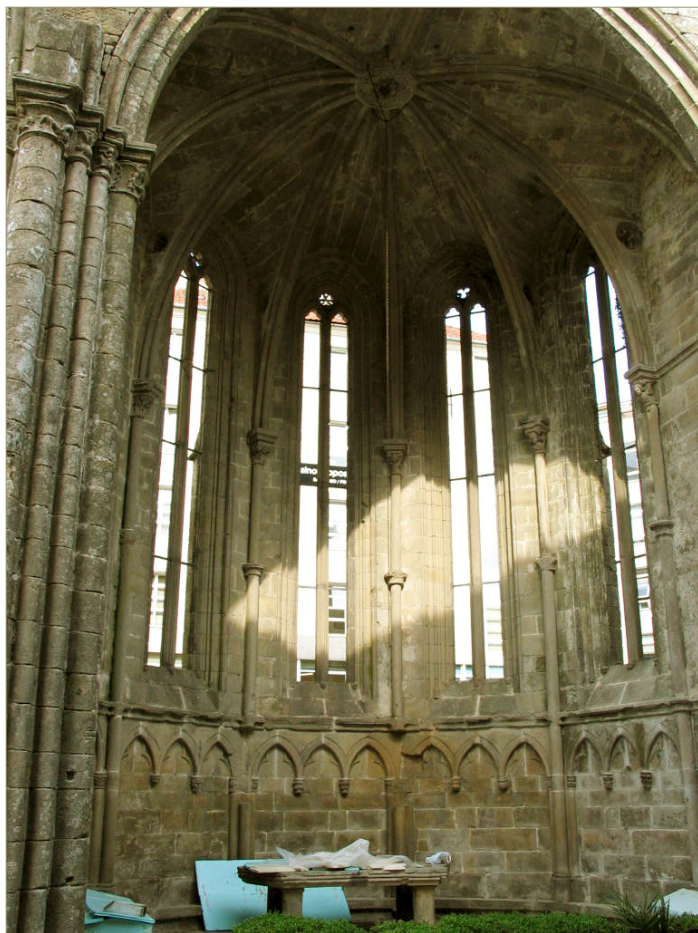
Figura 3.  
Vista del interior de la  
capilla Mayor

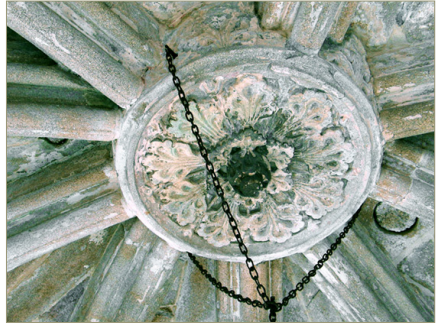
Figura 4. Clave decorada con hojas de la Capilla Mayor

con grupos de hojas finamente labradas. Su tratamiento y organización se inspiran en el de San Francisco de Pontevedra (Figura 4).

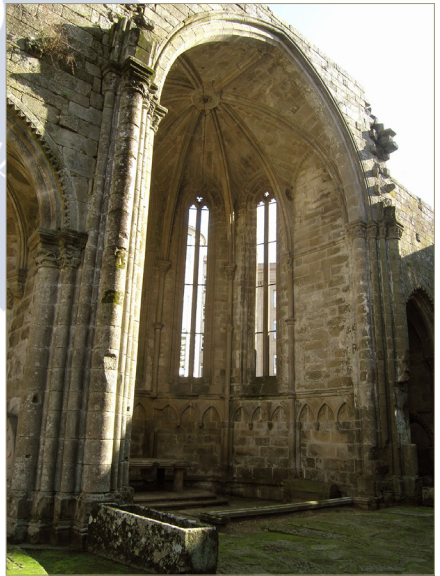
Figura 5. Vista del arco apuntado que da acceso a la Capilla Mayor

El acceso a la capilla desde el cruce-ro se realiza a través de un arco triunfal doblado y apuntado (Figura 5), similar al de San Francisco de Pontevedra. Ofrece sección prismática, con las aristas achaflanadas en su parte central y baquetón sobre sendas nacelas en su dobladura interna y externa. Los pilares se componen de nueve haces de semicolumnas. Los pilares arrancan de plintos cuadrangulares, elevados sobre sendos zócalos.

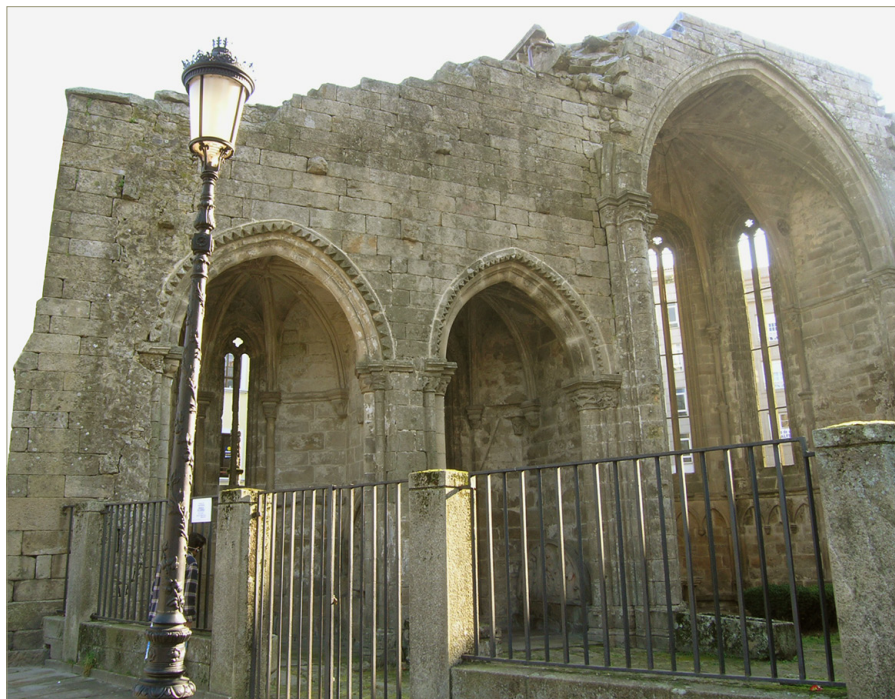
Figura 6.  
Segunda capilla  
absidal del lado del  
Evangelio. Presenta  
un trazado irregular

—Las *capillas absidales del Evangelio* presentan planta hemioctogonal, con prolongación de sus paños laterales. La traza de ambas es irregular, especialmente la de la segunda, cuyo alzado inferior sigue un plan rectangular, con el segundo paño achaflanado, aunque en el alzado intermedio ya adopta la solución hemioctogonal. Su organización imperfecta se debe a la disposición perpendicular, con respecto al eje longitudinal, del contrafuerte lateral del Evangelio de la capilla mayor en su interior (Figura 6).

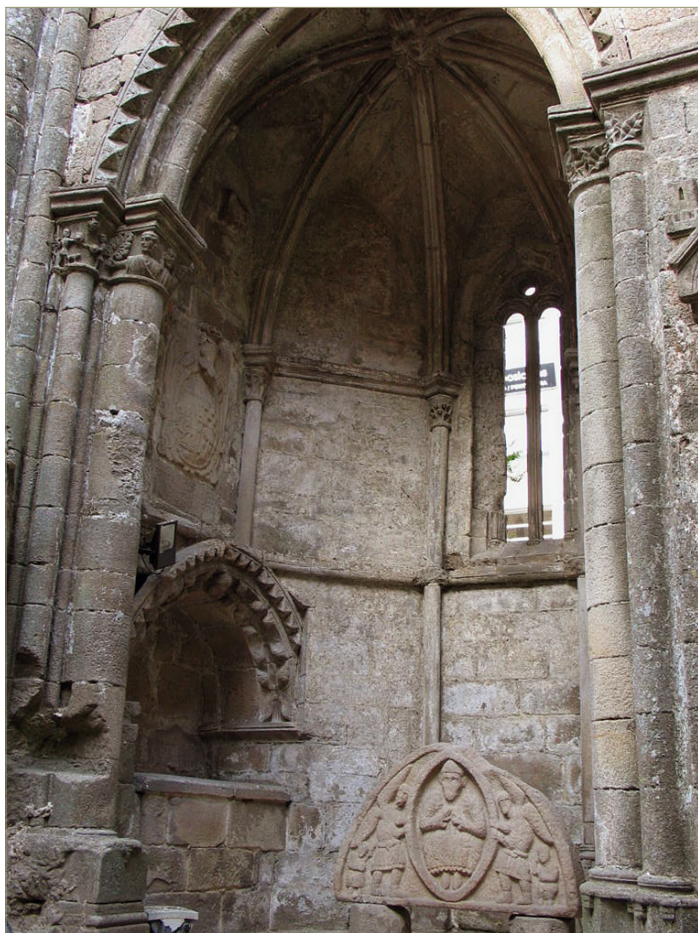
Figura 9.  
Vista de la primera  
capilla absidal del  
lado de la Epístola.  
La estructura de  
las bóvedas sigue  
el mismo esquema  
que el de las  
capillas del lado  
del Evangelio

la que también superan en profundidad, y similar a la de la absidal del Evangelio de San Francisco de Ourense. El alzado del interior ofrece prácticamente los mismos elementos que los de aquéllas. Las impostas y los fustes monolíticos de sus lienzos acusan parecidos deterioros o transformaciones; estas últimas debidas a la construcción de sendos arcosolios en sus paramentos laterales. Las ventanas, con idéntica directriz, molduración y tracería, se abren, en este caso, en el tercero y cuarto lienzo murales. La armadura de las bóvedas sigue la misma solución (Figura 9).

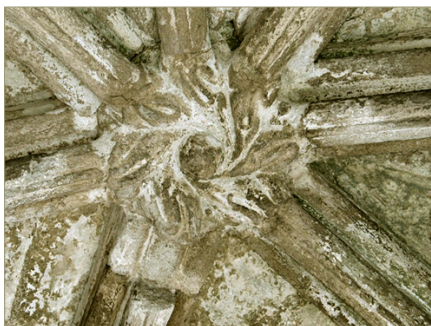
Figura 10. Clave de la primera capilla del lado de la Epístola.

Las claves, con motivos vegetales, se inspiran en las de las capillas del Evangelio, aunque su tratamiento es quizás algo más tosco (Figura 10).

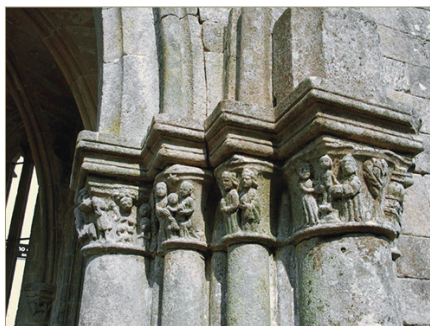
Figura 11. Del transepto se conservan tan sólo los pilares de los costados orientales y el arranque de los arcos torales que lo componían.

—El *transepto*, que sólo sobresale en alzado, se reduce a una nave. Cada uno de sus brazos se componía de un tramo delimitado por los arcos y pilares torales. De ellos se conservan los pilares de los costados orientales y una pequeña parte del arranque de los arcos (Figura 11). El hastial norte, eliminado en el siglo XIX, se componía de un rosetón. El hastial sur, además de las dos portadas que mantiene, ofrecía una ventana ojival en derrame, con remate en chaflán y tracería similar a la de las capillas absidales, con dos arquillos trilobulados cobijando un óculo y mainel. Recientemente fue reemplazada por el citado rosetón (Figura 12).

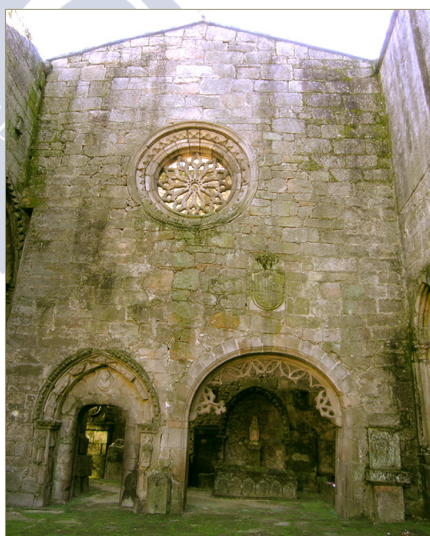
Figura 12. En el hastial sur se halla actualmente el rosetón que en origen ocupó el hastial norte, eliminado en el siglo XIX. Acoge dos portadas

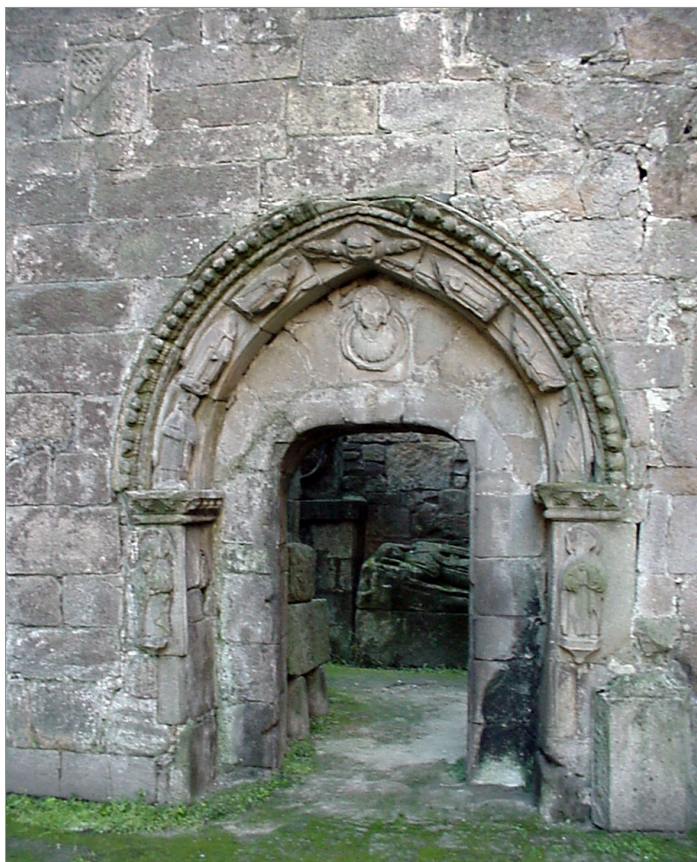
Figura 13.  
Hastial sur: la portada oriental –a la izquierda mirando al muro– es considerada por Carmen Manso como el antiguo arcosolio del enterramiento de don Suero Gómez de Sotomayor, si bien reformado en el siglo XVII como arco de acceso a la capilla de San Jacinto –que ocupó el lugar de la antigua sacristía–

de acceso al convento, Carmen Manso opina que debió pertenecer al arcosolio del enterramiento de don Suero Gómez de Sotomayor. Hacia principios del siglo XVII sería reutilizado para comunicar la iglesia con la capilla de San Jacinto, edificada en el interior de la antigua sacristía. Ello motivaría que sobre su intradós se practicase otro arco deprimido cóncavo, de luz más reducida, en el que descarga un tímpano con medallón (Figura 13). En el costado occidental, se encuentra una segunda portada del siglo XVI, que comunicaba con

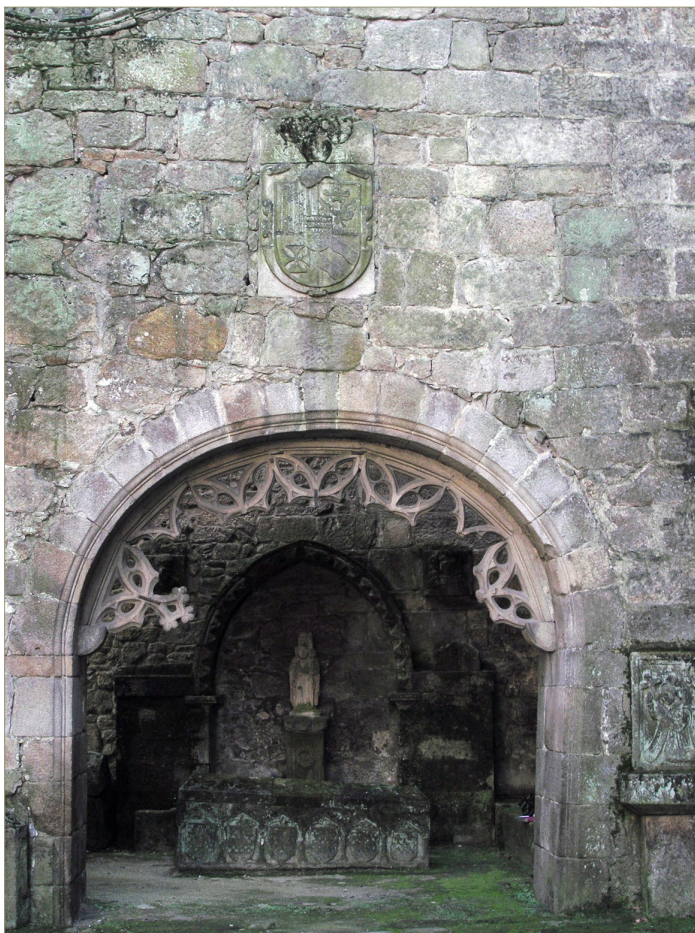
Figura 14. La portada occidental –a la derecha mirando al muro- daba paso a la “nueva” sacristía del siglo XVI. Su intradós con fina tracería calada proviene de la iglesia de Santa María, también en Pontevedra

la sacristía moderna. Ofrece arco de medio punto rebajado con grandes dovelas y finas molduras en sus aristas. La tracería flamígera que orna su intradós procede de la iglesia de Santa María (Figura 14). Allí se colocó en 1896. Sobre el arco se halla un blasón con las armas de los Sotomayor y Maldonado, fechado en 1599, que podría relacionarse con la financiación de la nueva sacristía.

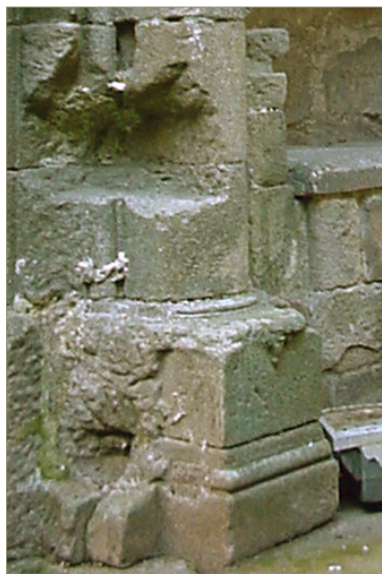
Figura 15. Ejemplo de un primer tipo de basamento de sección cuadrangular

—Los *basamentos* de la cabecera y de los pilares torales del costado oriental del cruce- ro responden a la tipología habitual de las iglesias mendicantes gallegas. Un primer tipo ático, de sección cuadrangular, se encuentra en los pilares torales del cruce- ro, en los de ingreso a la capilla mayor, a la segunda absi- dal del Evangelio y a la primera de la Epístola —del lado norte— (Figura 15). Un segundo tipo, de sección poligonal, se localiza en los pilares de ingreso a la primera capilla absidal del Evangelio (Figura 16), a la primera de la Epístola —del lado sur— y a la segunda de la Epístola, y en las columnas entregas del interior de las cinco capillas absidales.

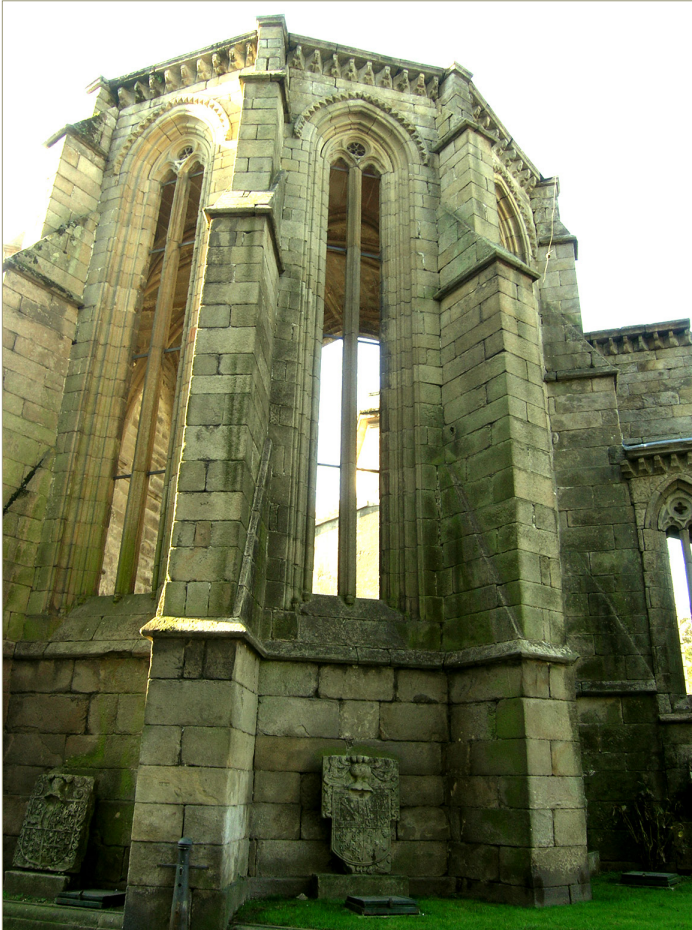
Figura 17.  
Vista del exterior del  
ábside central

achaflanada que sirve de asiento al remate de las ventanas y enlaza, sin interrupción, con los seis estribos que refuerzan cada uno de los vértices del hemidecágono y prolongándose sobre los paramentos y estribos de las cuatro capillas colaterales. En los paramentos del alzado hemidecagonal se abren cinco ventanas ojivales (Figura 17).

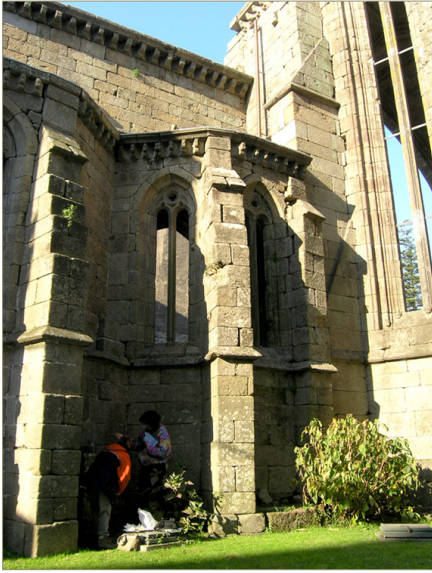
Figura 18.  
Vista exterior:  
escalonamiento de  
las caras frontales  
de los estribos de  
las capillas de la  
Epístola

—Los *ábsides laterales* ofrecen, en líneas generales, los mismos elementos que el central: moldura achaflanada intermedia, unida al remate de las ventanas. Como rasgos diferenciales cabe destacar: la reducción del número de contrafuertes —de tres a uno—, al ser compartidos los de sus vértices comunes y los de la capilla mayor contiguos a ellos; el escalonamiento de las caras frontales de los estribos de las capillas de la Epístola (Figura 18); y, finalmente, el empleo de otro tipo de canecillos geométricos más sencillos.

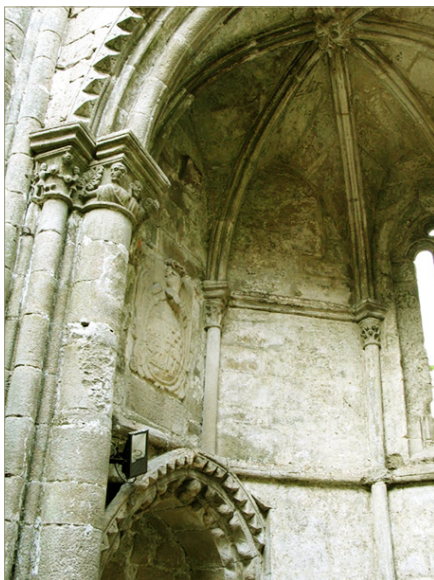
Figura 19. Vista de los distintos tipos de desbastado de los capiteles de la cabecera

Los *capiteles* de la cabecera ofrecen dos tipos de desbastado: cúbico-cónico, de tradición románica, los de las capillas menores del Evangelio y los de ingreso —del lado norte— a la primera de la Epístola (Figura 19); y tronco-cónico todos los demás (Figura 20).

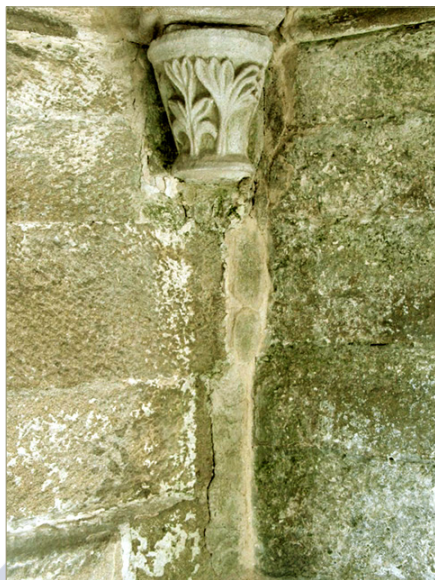
Figura 20. Uno de los capiteles de sección tronco-cónica. No conserva la columnilla sobre la que descansaba

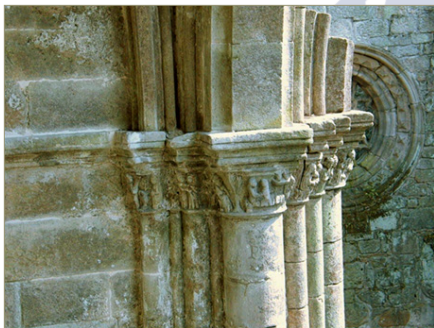
Figura 21. Capiteles del arco de ingreso a la Capilla Mayor, lado de la Epístola. Repertorio iconográfico religioso que narra el ciclo de la Navidad

El repertorio religioso más importante lo constituye el ciclo de Navidad, representado en los capiteles del arco de ingreso a la capilla mayor del lado de la Epístola (Figura 21) y en los del arco toral contiguo. El programa religioso del conjunto es original en cuanto al número de episodios que ofrece del ciclo de Navidad.

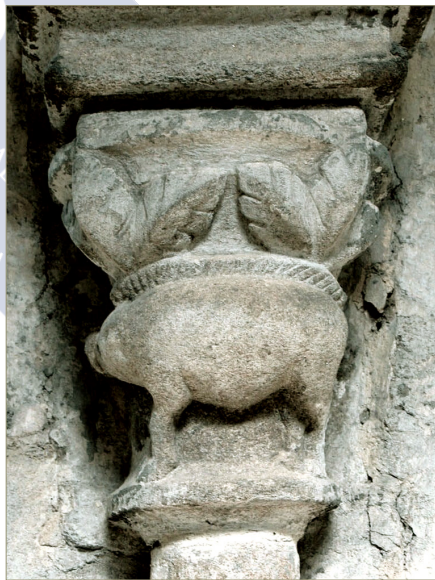
Figura 22. Jabalí en uno de los capiteles de repertorio profano, el más abundante en el conjunto. Capilla del lado de la Epístola

El repertorio de capiteles profanos es el más numeroso y variado. Cabe destacar algunas escenas de personajes de medio cuerpo, de justas de caballeros o luchas de éstos con bestias; animales aislados y, muy especialmente, varios episodios de la cacería del jabalí. Los temas de animales figuran de forma aislada en los capiteles de las capillas (Figura 22).

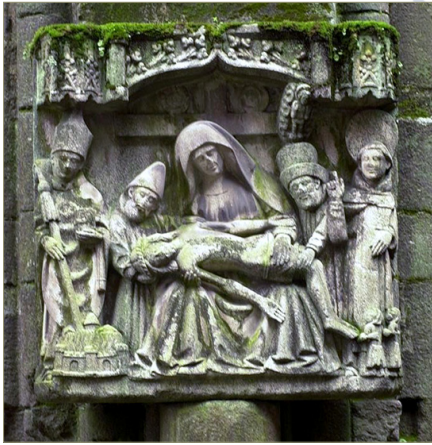
Figura 23. Retablo pétreo de la “Quinta Angustia” sobre el pilar toral del costado sureste del crucero. Fue recuperado a su primer emplazamiento por la Sociedad Arqueológica en 1895

El *retablo de la Quinta Angustia* se encuentra sobre el pilar toral del costado sureste del crucero (Figura 23). La existencia de su capilla no se documenta hasta mediados del siglo XVI. En el siglo XIX, el retablo se hallaba en el cementerio de la ciudad y fue recuperado a su primer emplazamiento por la Sociedad Arqueológica en 1895. En el centro se representa a la Virgen sedente, con Cristo muerto sobre sus rodillas. Viste hábitos monjiles ajustados a la cintura, y con amplios pliegues angulosos en su caída. El manto, muy amplio y acartonado, enmarca la cabeza y el cuello, que se cubren con un tocado ajustado. El cuerpo de Cristo se encaja horizontal-

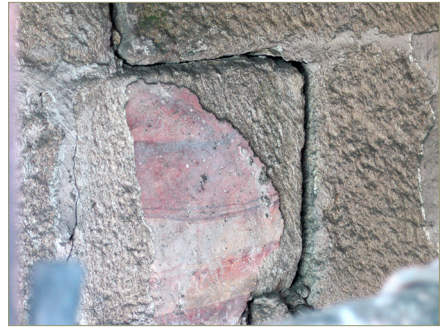
Figura 25. Vista de un pequeño resto de pintura mural

la Iglesia González. A principios del XX, la Sociedad Arqueológica se había propuesto proceder a su restauración. Pese a ello, el proyecto no fue consumado y en la actualidad no queda ningún vestigio legible en sus muros; tan sólo pequeños restos de color y numerosas trazas de la preparación de cal subyacente (Figuras 25 y 26).

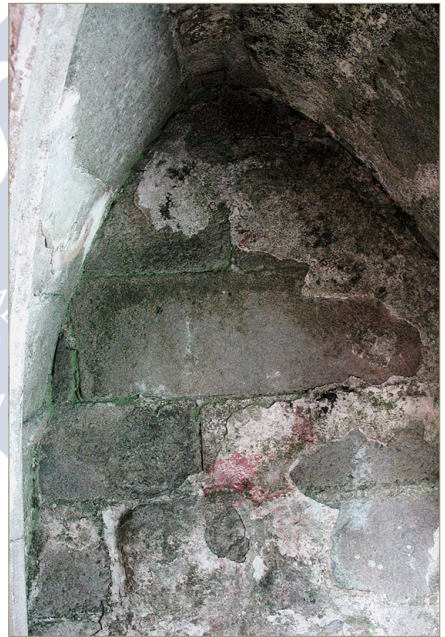
Figura 26. Restos de los frescos en uno de los paños apuntados de las capillas

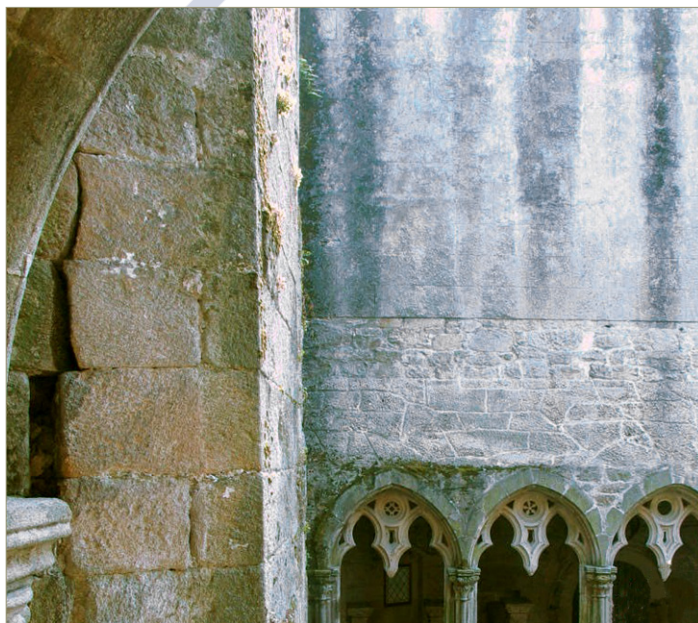
Figura 27.  
Arcos ojivales que comunicaban la sala capitular con la galería sur del claustro. Actualmente se hallan emplazados en el lienzo mural frontero a las dos capillas absidales de la Epístola

—La *sala capitular* se abría a la galería sur del claustro por medio de cinco arcos ojivales, dos laterales elevados por un podio corrido y el central que daba acceso a su interior. Actualmente ha sido emplazada en el lienzo mural frontero a las dos capillas absidales de la Epístola (Figura 27).

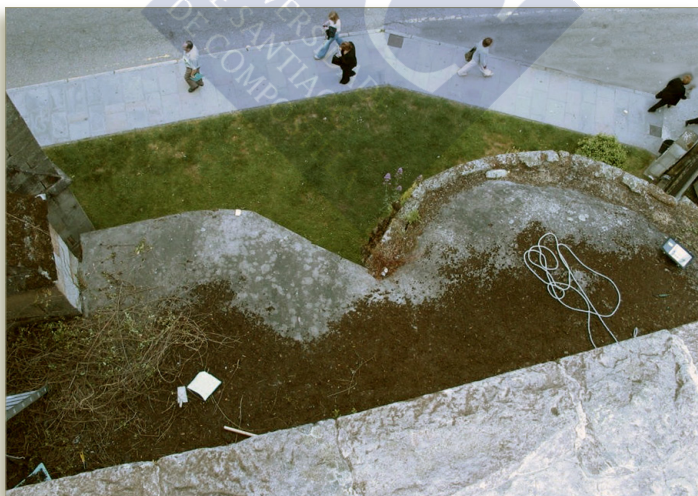
Figura 40.  
Vista de la parte superior de dos de las capillas laterales antes del proceso de emplomado.

En cuanto a la parte interna de las bóvedas, se procedió a una limpieza general de forma mecánica mediante cepillados, así como a un refuerzo en varios fragmentos de las nervaduras que se hallaban parcialmente desprendidas. Se aplicaron morteros de cal en las juntas y se dejó algún testigo (fragmento de mortero de cal en zonas de unión de fragmentos de piedra, para detectar futuros movimientos en las estructuras) en las uniones de bloques para detectar movimientos futuros (Figuras 40 , 41, 42, 43 y 44).

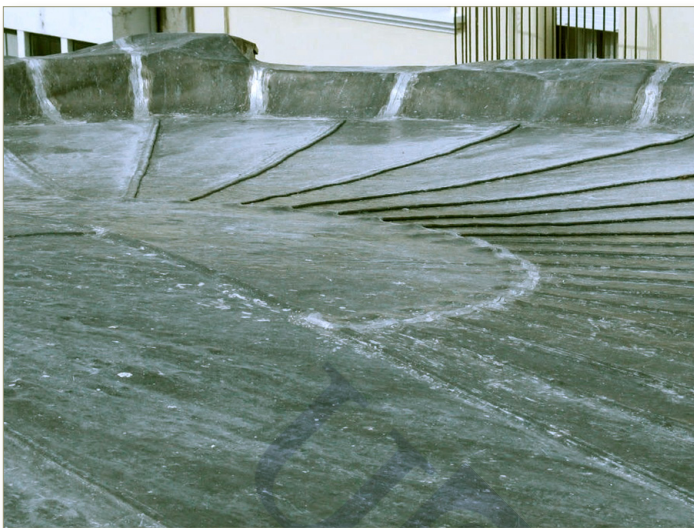
Figura 41.  
Vista parcial del  
emplomado  
dispuesto en forma  
radial.

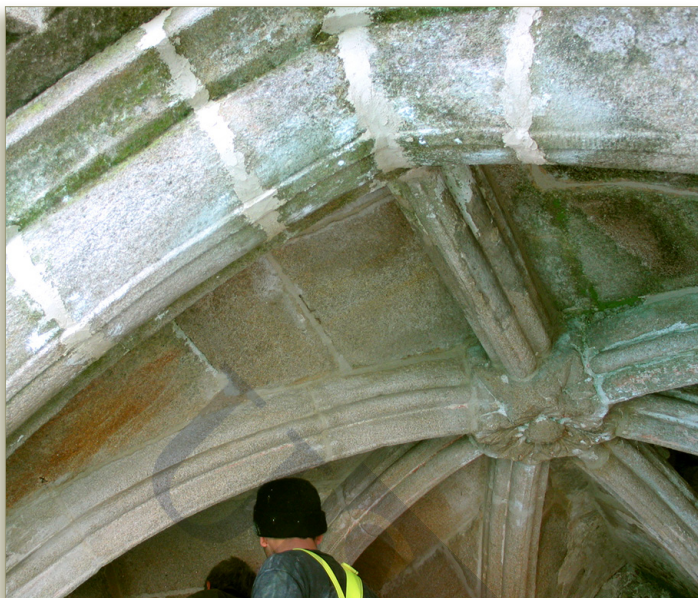
Figura 44.  
Las nervaduras de una de las bóvedas se aseguran durante la intervención arquitectónica. Próximo a la clave, se aprecia un "testigo" de mortero para verificar posibles desplazamientos en las estructuras.

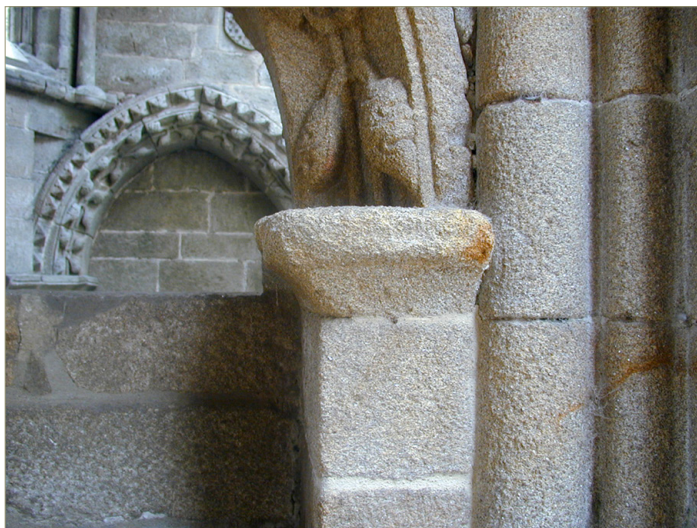
Figura 1.  
Capilla 4. Detalle de la ménsula derecha y arquivolta del arco que comunica esta capilla con la capilla 3. Se observa la presencia en la roca de bandeados de oxidación, típicos de las rocas graníticas prehercínicas gallegas. También se puede observar la intensa pérdida de relieve por arenización

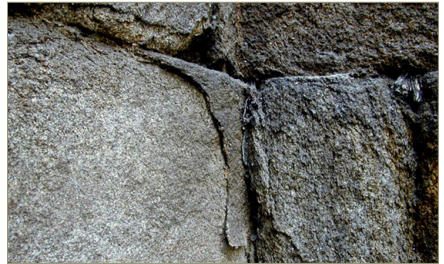
La **desplacación**, que se manifiesta muchas veces en abombamientos de las superficies, se produce por la separación de la capa más externa de la piedra paralelamente a la superficie y sin relación con su estructura interna (es decir no es una exfoliación) (Figura 2). En función de sus dimensiones se diferencian tres tipos: *placas*, de gran extensión lateral y más de 5 mm de grosor, *plaquetas*, extensas pero de menos de 5 mm de espesor, y *escamas*, pequeñas y finas.

Ambas formas de alteración se generan por la acción de sales solubles que, al cristalizar en el interior de los poros de la roca, ejercen un efecto de cuña provocando la desestabilización de la estructura interna de la misma. Las desplazaciones están asociadas a la presencia de sulfato de calcio cuyo origen es diverso, ya que puede proceder de la disolución de

Figura 2. Detalle de la desplazación que afecta a la roca en muchos lugares de este monumento. La placa de la imagen se desarrolla en el muro exterior del recinto, en los paños de la capilla 3

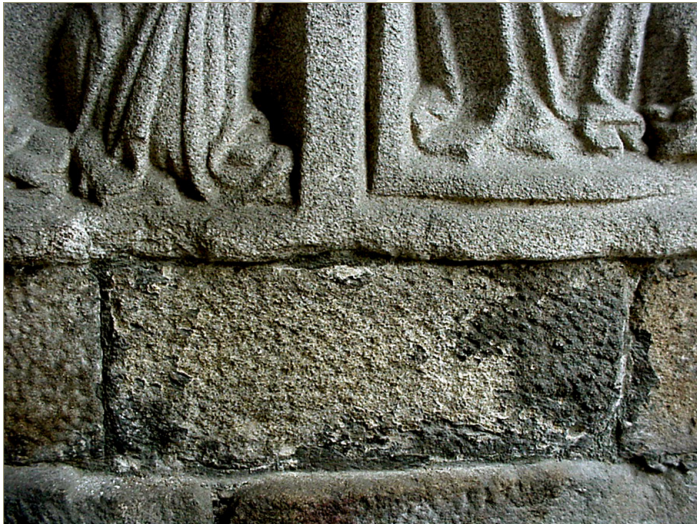
La tercera patología grave que se describe en las Ruinas es la presencia de **costras negras**, diferenciándose entre *costras asociadas a la colonización biológica* (restos de organismos colonizadores de color oscuro y fuertemente adheridos a la superficie de la roca) y *costras debidas a la contaminación*, que en áreas urbanas se asocia con el uso de combustibles fósiles (Figura 4).

Figura 4.  
Capilla 2. Aspecto de las costras negras que afectan al monumento, en este caso, en los sillares del paño bajo el tímpano de la Epifanía, en donde la costra está asociada con separaciones superficiales

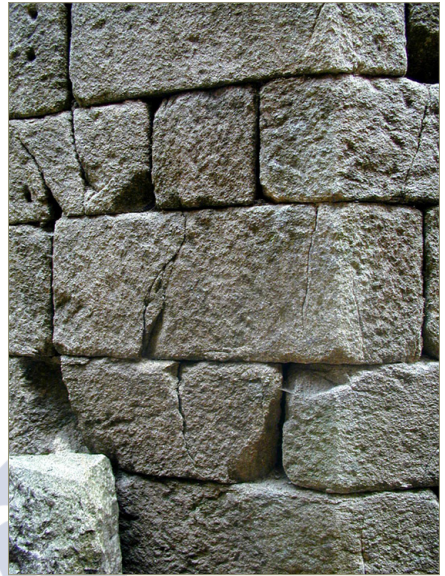
Por último, se debe hacer referencia a la presencia de abundantes fisuras y fracturas en la fábrica del edificio, patologías que pueden ser graves pues evidencian problemas de desestabilización de la estructura (Figura 5). Asimismo, se constata la pérdida de morteros originales en muchas zonas y la aplicación desafortunada de cementos en otras.

Figura 5. Detalle de las múltiples grietas verticales que afectan a la sillería de la parte posterior del muro del rosetón

1. El monumento necesita de una urgente intervención encaminada al saneamiento del mismo que incluiría: corregir los factores que llevan al desequilibrio de las estructuras constructivas originando fisuras y grietas, eliminar el ascenso de humedad por capilaridad desde el subsuelo que genera manchas indeseables y favorece el deterioro de la roca, tratar de evitar la colonización por aves —ya que constituye una importante fuente de sales solubles— y eliminar la suciedad en enlosados y muros que contribuye a que se mantengan más tiempo húmedos.

6. En aquellas piezas que presenten fracturas o grietas, se haría un sellado de las mismas para evitar el cúmulo de suciedad y agua. Para el relleno de fisuras se emplearían morteros compatibles en aspecto y naturaleza con la piedra original —áridos de granito y resinas vinílicas o cal, resistentes a la intemperie.

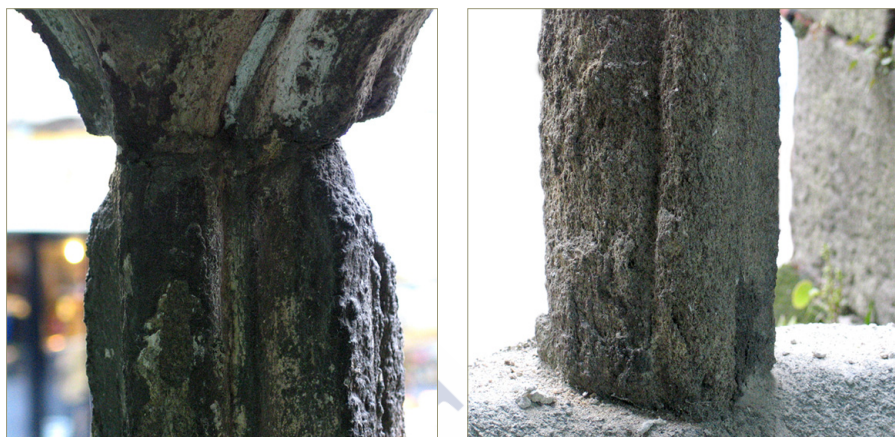
Figuras 6 y 7. Detalles de la superficie afectada por arenización y costra negra del fuste del parteluz izquierdo de la capilla 1. Se puede observar la espectacular pérdida de relieve provocada por estos tipos de deterioro

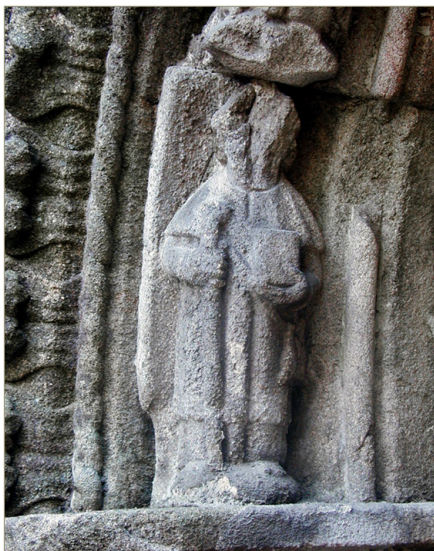
Por último, es destacable la intensa arenización que sufre el muro de fondo de la nave (bajo el rosetón) y los dos arcos de entrada, sobre todo las piezas escultóricas que adornan las arquivoltas de los arcos (Figura 8).

Figura 8. En la imagen se puede apreciar una de las figuras que forman la arquivolta del arco de la puerta izquierda bajo el rosetón, con mutilaciones y fuerte desagregación arenosa

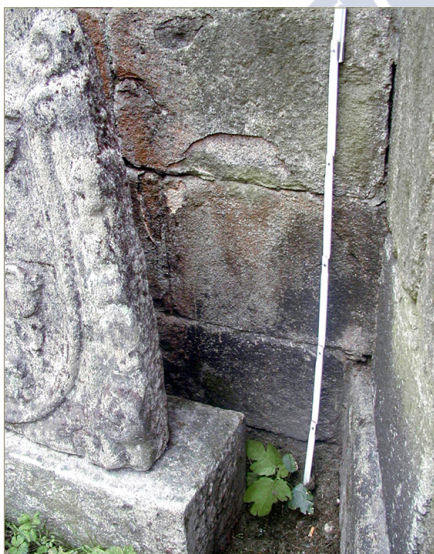
Figura 9 y 10. Aspecto de las separaciones superficiales que se desarrollan en el paño exterior del edificio (izquierda) y en el interior de la capilla 1 (derecha). Las separaciones superficiales afectan principalmente a los muros hasta 1,5 - 2 m de altura

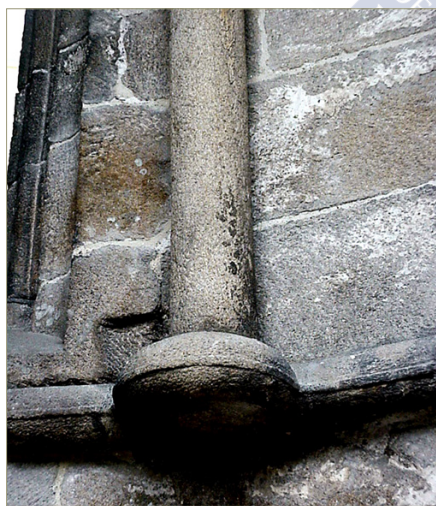
Figura 11. Imagen del exterior de la capilla 1, en donde se aprecia la intensa costra negra de contaminación en los sillares más cercanos al suelo.

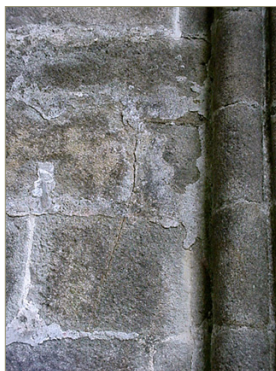
estar asociada a los restos de cal que formaba la preparación de las desaparecidas pinturas murales (Figura 13). Con el tiempo, estos restos de cal se han ido deteriorando y disolviendo parcialmente, pues en algunas zonas se aprecian marcas de disolución producidas por escorrentía de agua. Al mismo tiempo, estas pátinas alteradas de carbonato de calcio pudieron verse afectadas por un proceso de sulfatación que da lugar a la formación de yeso —muy frecuente sobre sustratos calcáreos en atmósferas urbanas

Figura 13. Capilla 2. En la imagen se observa la presencia abundante de restos de encajado en la superficie de los sillares, que aparecen asociados con costra negra. También se aprecia una de las numerosas grietas que afectan a la fábrica de sillería

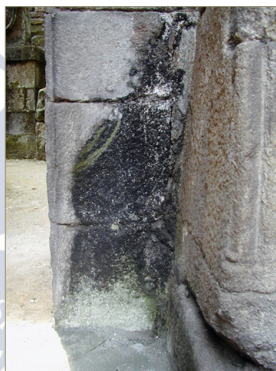
Figura 14. La presencia de costras de origen biológico de intenso color negro, como la mostrada en la imagen, es abundante en el interior del recinto, en áreas umbrías donde el crecimiento de organismos sobre la roca se ve favorecido

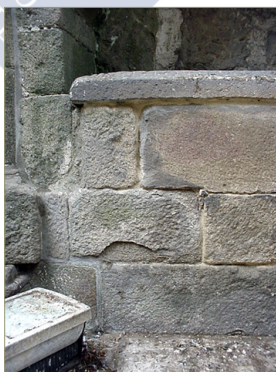
Figura 15. La suciedad es muy intensa en el monumento. En la imagen tomada en la capilla 2, se puede apreciar la abundante deposición de excrementos de aves. También se observa la formación de una gruesa separación superficial en un sillar bajo el tímpano

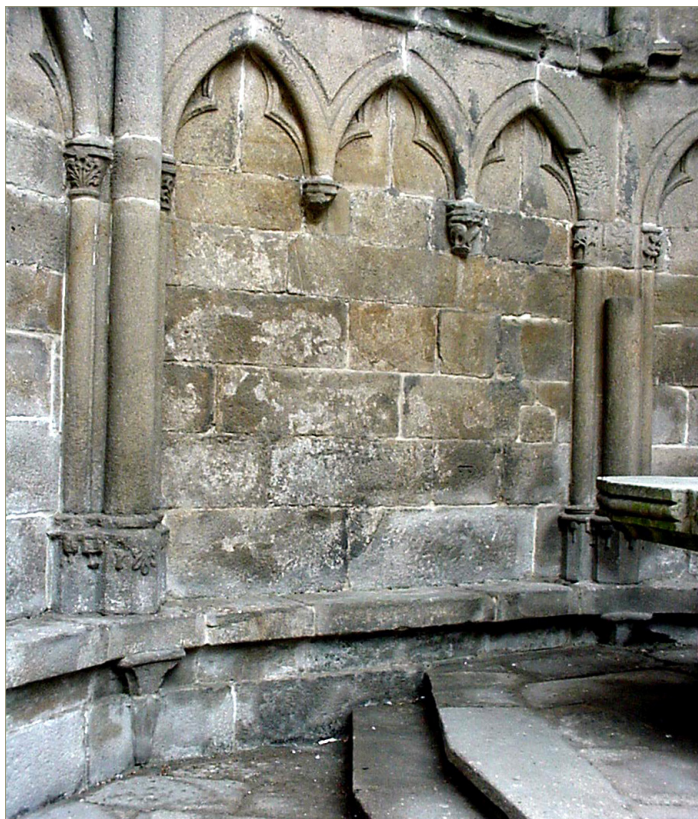
Figura 16.  
Se observa  
en detalle el  
importante  
deterioro de uno  
de los paños de la  
capilla 3 afectado  
por costras  
negras, humedad  
y separaciones  
superficiales. La  
humedad en los  
muros y en el  
enlosado es patente  
en esta imagen

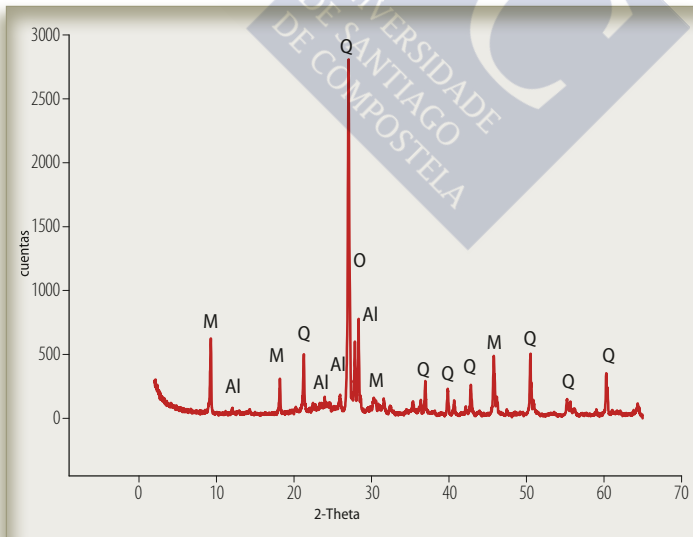
Figura 18. Diffractograma de rayos X de la muestra de arena IC14. Se identifican los picos correspondientes al cuarzo (Q), albita (Al), ortosa (O) y moscovita (M)

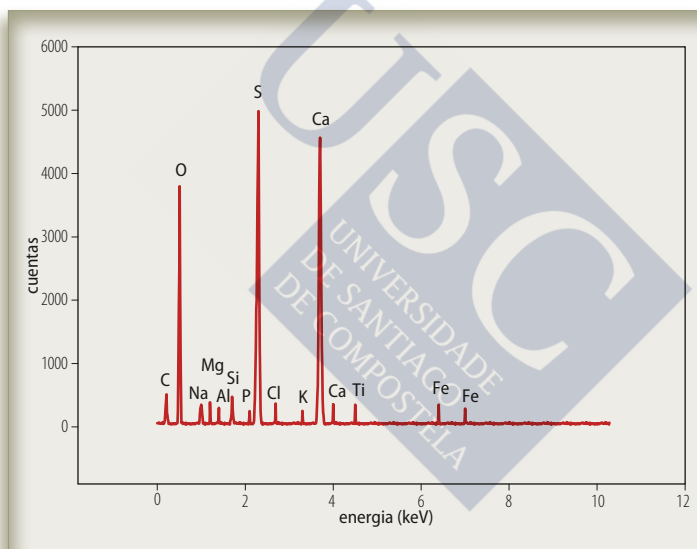
Figura 21: Espectro obtenido mediante microanálisis con microsonda acoplada al SEM. Cada uno de los picos indica la existencia de determinado elemento químico. En las muestras de costra negra (como la correspondiente al espectro, la IC242), se identifican los elementos químicos que conforman los minerales del granito - oxígeno (O), silicio (Si), hierro (Fe), magnesio (Mg), potasio (K) -, además de cloro (Cl) y sodio (Na) procedentes del aerosol marino, y de azufre (S) cuyo origen es la deposición de contaminantes atmosféricos. El azufre junto con el Ca (que procede de la roca pero también de los encalados y morteros), forma sulfato de calcio, el yeso de las costras

Al observar las muestras de costras con la lupa binocular, se aprecia que se trata de revestimientos de la piedra muy deteriorados, parcialmente disueltos y muy ennegrecidos. Es sabido que las superficies ricas en carbonato cálcico son especialmente receptivas a la deposición de partículas y gases contaminantes (FURLAN & GIRARDET 1992), por lo que con toda probabilidad estas costras son restos de enlucidos o encalados que se han sulfatado por efecto de la contaminación atmosférica.

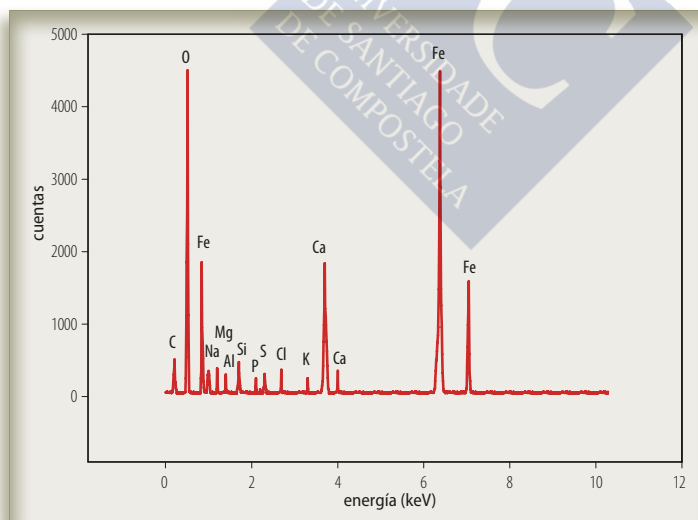
Figura 26. El espectro obtenido mediante microanálisis revela que la pátina de coloración rojiza está compuesta por óxidos de hierro

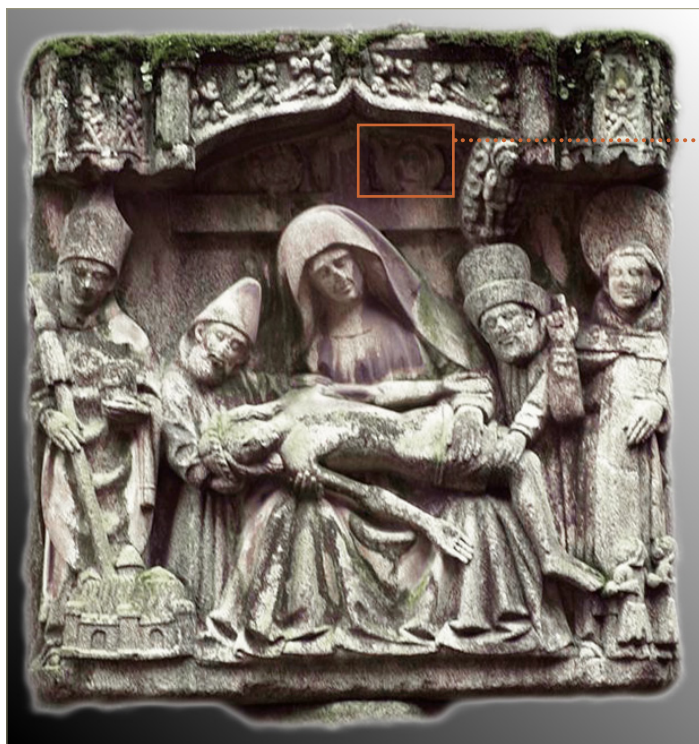
Figura 27. Vista general del "Retablo de la Quinta Angustia" en su ubicación dentro de las Ruinas de Santo Domingo

La **parte superior horizontal** se halla recubierta de briófitos en torno al 90%. En cuanto a líquenes se aprecia un talo muy pequeño del género *Caloplaca*. **Mitad superior:** *Candelariella vitellina*, *Lecanora campestris*, *Lecanora gangaleoides*, *Lepraria* spp., *Leprocaulon microscopicum* y *Flavoparmelia caperata*. **Mitad inferior:** *Candelariella vitellina*, *Catillaria chalybeia* var. *chalybeia*, *Lecanora campestris*, *Lecanora gangaleoides*, *Lepraria* spp. *Leprocaulon microscopicum*, *Cladonia* sp., las dos últimas entre los pliegues del manto. **Parte posterior:** *Gyalecta schisticola*, en las zonas más próximas a los laterales. **Lado izquierdo:** *Flavoparmelia caperata*, *Gyalecta schisticola*, *Lepraria* sp. **Lado derecho:** *Gyalecta schisticola*, *Lepraria* sp., *Leprocaulon microscopicum*. Briófitos y clorofíceas, sobre todo en la parte superior. En esta pieza la presencia de algas clorofíceas es frecuente en toda su superficie. (Ver Figuras 27 a 32)

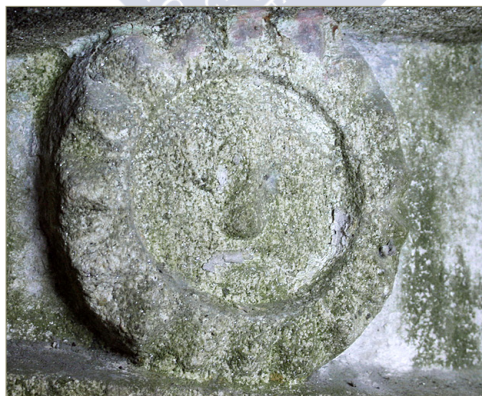
Figura 29.  
Detalle de uno  
de los laterales.  
Muestra intensa  
colonización por  
musgos y algas  
—de coloración  
verde intenso—  
así como  
manchas blancas  
de líquenes del  
género *Lepraria*

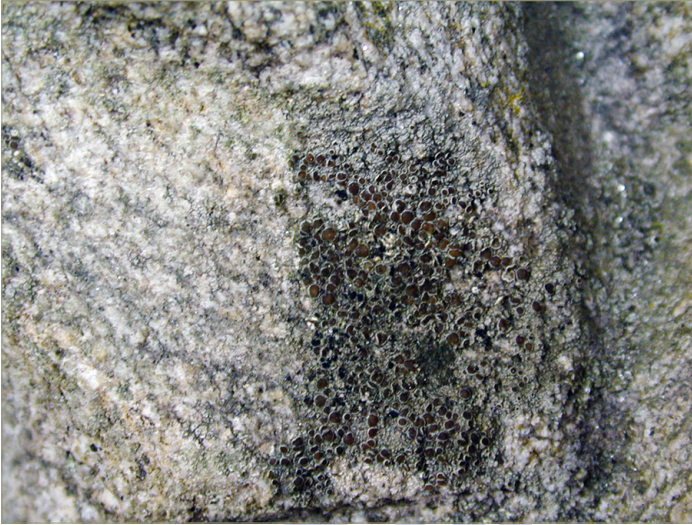
Figura 31.  
Vista del líquen  
*Lecanora  
campestris*, en fase  
de limpieza

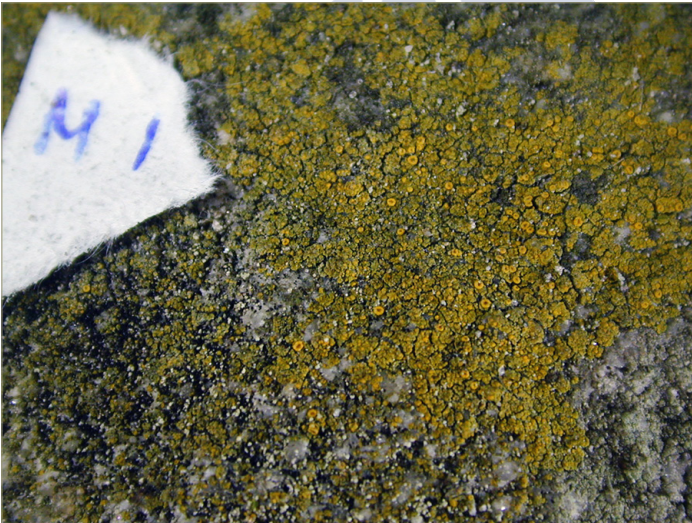
Figura 32.  
Macrofotografía  
de *Candelariella  
vitellina* que cubre  
parte de la figura  
de Cristo y algunos  
pliegues

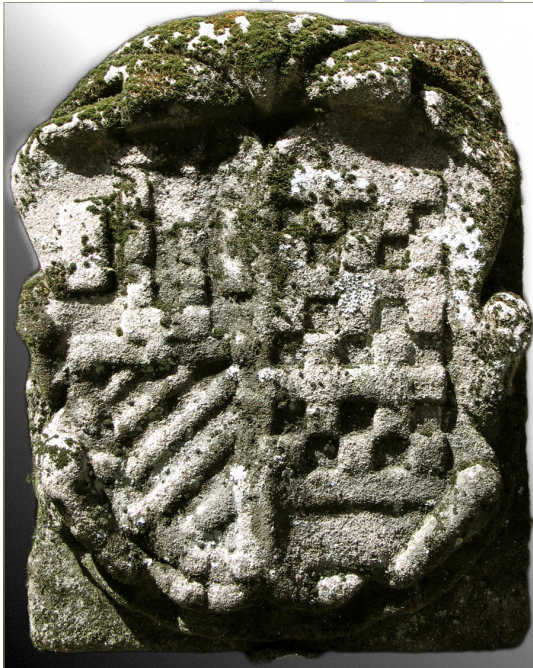
Figura 35.  
Vista general del Escudo nº 5. Está intensamente colonizado por líquenes debido a que la zona en que se halla es una de las más soleadas del recinto

**Parte superior horizontal:** *Acarospora* sp., *Caloplaca crenularia*, *Gyalecta* sp., *Lecanora campestris*, *Parmotrema perlatum* y cubierta por briófitos en el 90% de la superficie. **Parte posterior:** cubierta de briófitos en toda la superficie. **Mitad superior:** *Cladonia* sp., *Gyalecta schisticola*, *Lepraria* sp., *Xanthoparmelia conspersa*, *Parmotrema* sp., *Physcia adscendens*, *P. clementei*, las oquedades presentan musgos y hepáticas. **Mitad inferior:** *Gyalecta schisticola*, *Lepraria* sp., talo estropeado de *Punctelia borneri*, *Xanthoparmelia conspersa*, *Physcia clementei*, en la base crecen hepáticas. **Lado izquierdo:** cubierta de briófitos en el 95% de su superficie. **Lado derecho:** *Collema flaccidum* y briófitos en el 85% de su superficie. (Figuras de la 35 a la 37)

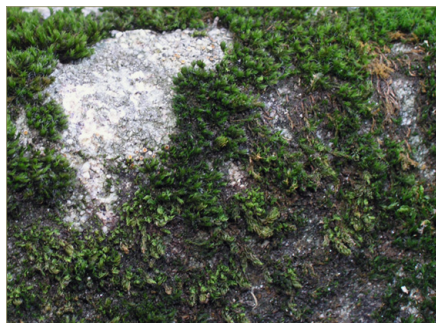
Figura 36. En la zona superior, en sentido horizontal, se desarrollan con más intensidad los musgos. En los "claros" crece *Gyalecta schisticola*

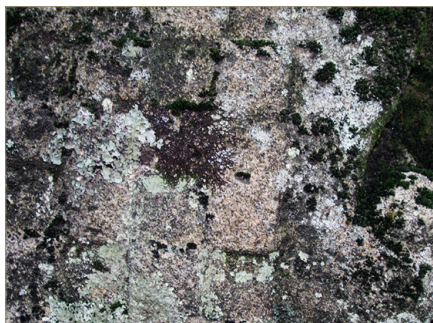
Figura 37. Los colores blancos y verde claros se corresponden con líquenes, que en este escudo, ocupan más superficie que los musgos

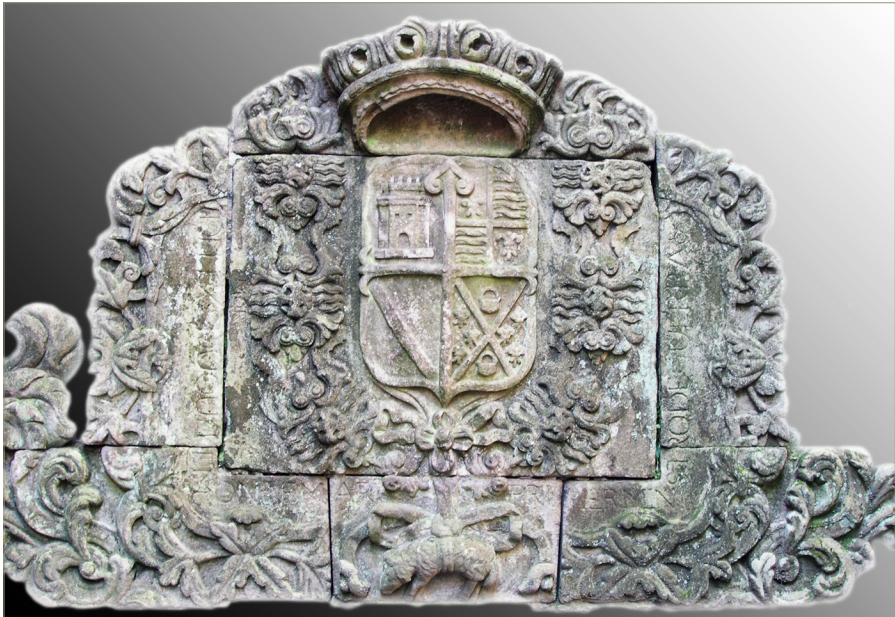
Figura 41.  
Escudo 18. Pese a sus dimensiones presenta pocas especies líquénicas pues recibe poca luz. La manchas más oscuras son costras de suciedad

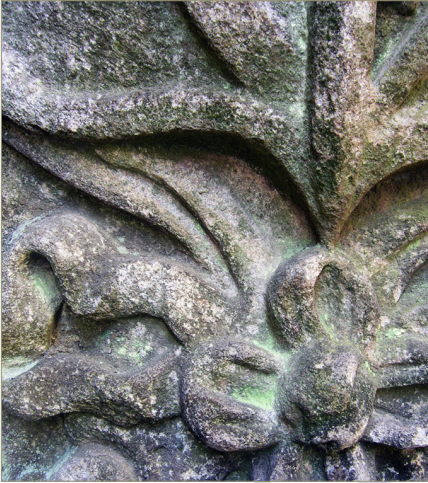
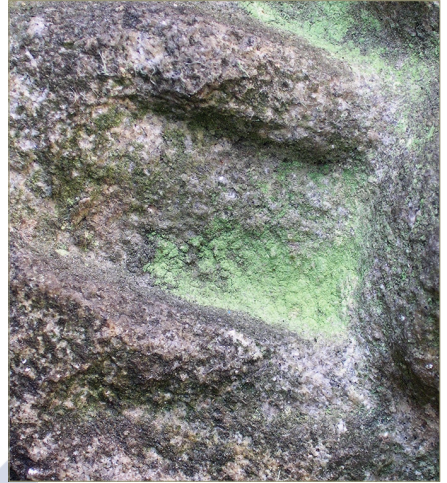
Figuras 42 y 43.  
Detalles de un motivo vegetal donde se aprecia el líquen de color verde intenso *Psilolechia lucida*

**Mitad superior:** *Gyalecta schisticola* (75% de recubrimiento), *Lepraria* spp. (60%), *Pertusaria* gr. *albescens*, *Psilolechia lucida*, *Trentepohlia*-alga cloroficea de color naranja-. **Mitad inferior:** *Gyalecta schisticola*, *Lepraria* sp., *Psilolechia lucida*, *Opegrapha calcarea*, *Pertusaria* gr. *albescens* y algas cianoficeas en un 80 % de la superficie. (Figuras de la 41 a la 44)

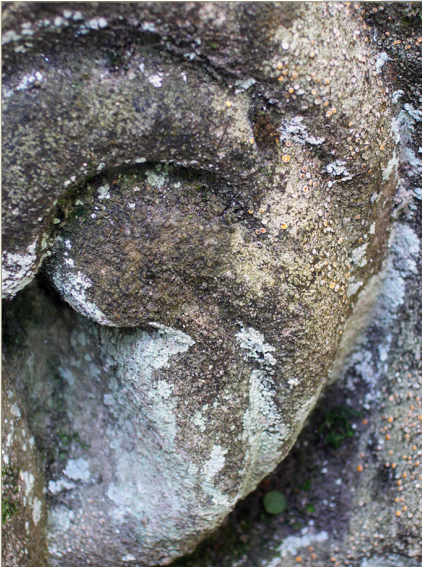
Figura 44.  
Hoja labrada que muestra, junto a costras de suciedad, líquenes blancos del género *Lepraria*, en la parte inferior, y de *Gyalecta schisticola* en la superior

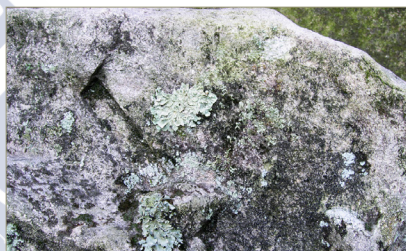
Figura 46. En el ángulo superior derecho destacan dos líquenes foliáceos: arriba *Flavoparmelia caperata* y abajo, en tono más agrisado, *Parmotrema perlatum*

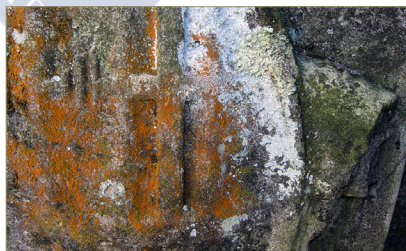
Figura 47. Destaca el intenso color naranja del alga *Trentepohlia* junto al tono blanco de *Lepraria* sp.
