# **LAS RUINAS DE SANTO DOMINGO DE PONTEVEDRA**

### I. LAS RUINAS DE SANTO DOMINGO 13

### II. ESTUDIO DEL ESTADO DE CONSERVACIÓN 57

### III. RESULTADOS DEL ESTUDIO 67

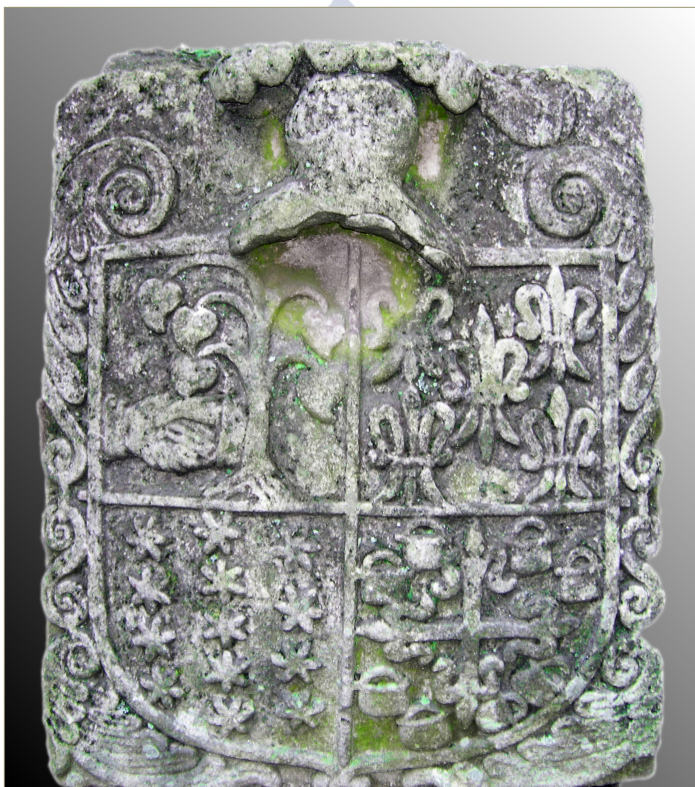
Figura 48. Escudo E-8. Las especies líquénicas que crecen sobre él son de pequeño tamaño. Se halla intensamente colonizado por algas verdes

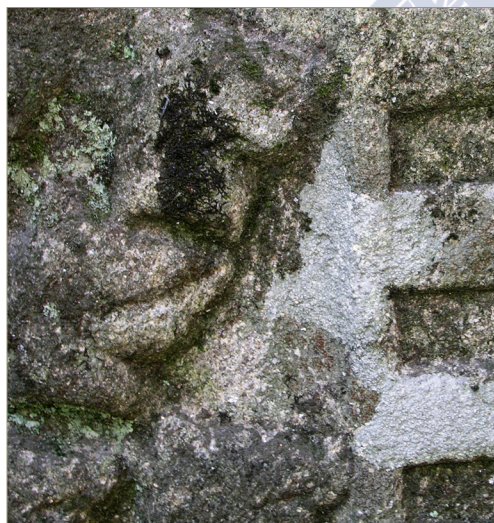
Figura 50.

Escudo E-12, situado en el exterior del recinto, presenta líquenes crustáceos bastante desarrollados de tonos blancos y verde claros. Las zonas verde oscuras están cubiertas de briófitos

**Mitad superior:** *Caloplaca crenularia*, *Lepraria* sp. (en oquedades), *Ochroclechia* sp. **Mitad inferior:** *Caloplaca crenularia*, *Gyalecta schisticola*, *Ochroclechia* cf. *parella*, *Opegrapha calcarea*, *Sarcogyne privigna*. (Figuras 50 y 51)

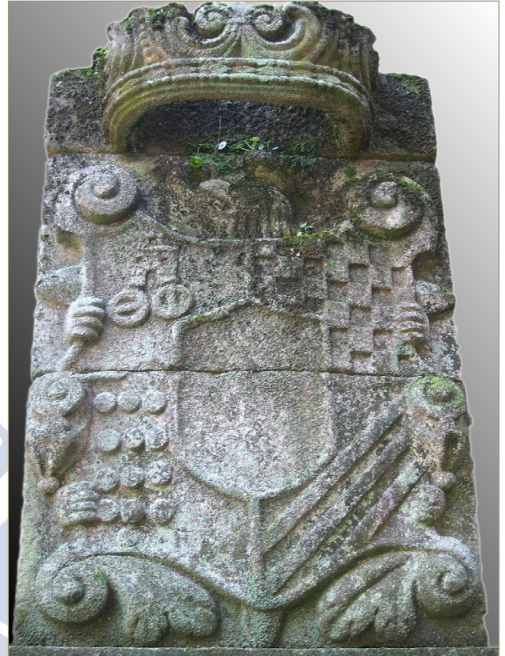
Figura 52.  
Escudo 30. Situado en la zona más húmeda del recinto. La colonización es intensa pero se limita a pocas especies líquénicas

Entre los bloques que conforman el escudo se encuentra la planta herbácea *Umbilicus rupestris*. (Figuras 52 y 53)

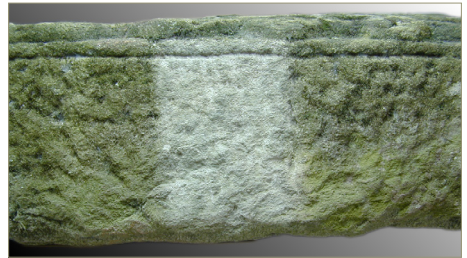
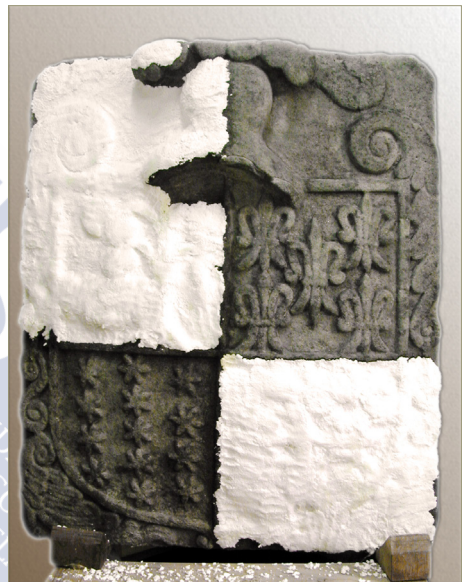
Figura 3. Limpieza mecánica y química –con biocidas– en uno de los laterales

Figura 4. Aplicación de emplastes con biocida en dos cuartos de la pieza.

Figura 5.  
Emplastes de algodón con etanol -para eliminar la clorofila- mientras se eliminan mecánicamente los restos biológicos de entre los granos de la piedra

Limpieza de la pieza con cepillos redondos de cerdas naturales, bisturís y palillos de madera (Figura 3).

Aplicación de emplastes de pulpa de celulosa con los biocidas *Hyvar x* (marca comercial) y Cloruro de Benzalconio (Figura 4).

Eliminación de restos de clorofila por aplicación de emplastes de algodón, que actúa rápidamente disolviendo la clorofila (Figura 5).

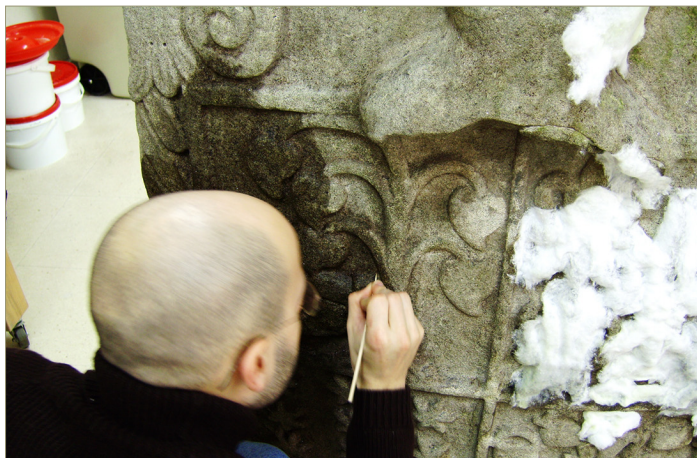
Figura 6.  
Enjuagues con agua y alcohol

Eliminación de los restos de tierra y restos biológicos presentes en los intersticios de la roca mediante palillos de madera. Para garantizar la eliminación de todos los restos biológicos, se hicieron pulverizaciones de Cloruro de Benzalconio sobre la pieza (Figura 6).

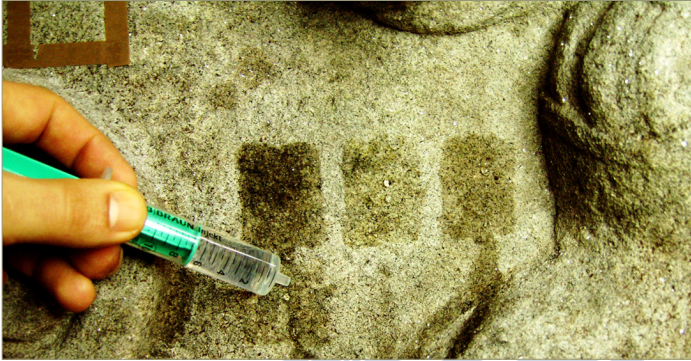
Figura 7.  
Pruebas con  
distintos productos  
hidrofugantes  
y en distintas  
concentraciones

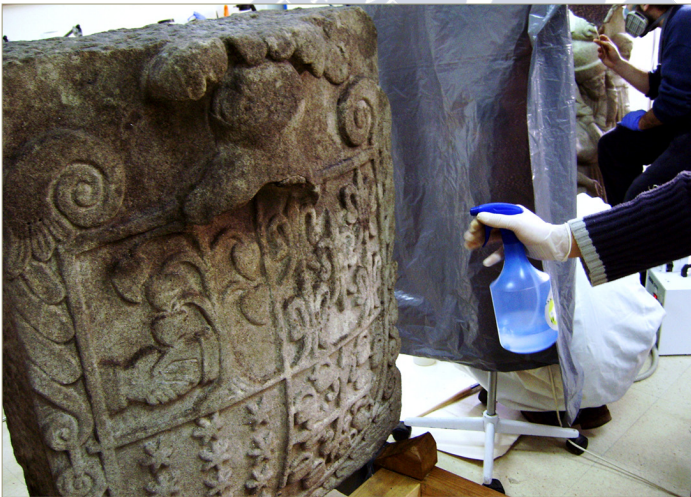
Figura 8.  
El producto  
hidrofugante  
se aplica por  
pulverización

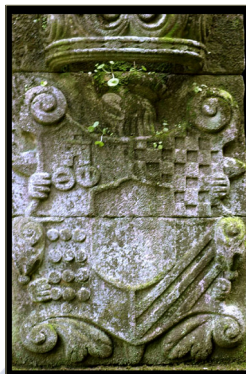
Figura 11.  
Vista del escudo  
número 30 antes de  
su intervención

El escudo se conforma en tres bloques independientes que estaban unidos entre sí por cemento gris (Figura 11). Al separar la obra de su emplazamiento en las Ruinas, este cemento provocó pequeñas fracturas del granito en las aristas de las dos piezas inferiores, que se guardaron para ser adheridas durante la intervención.

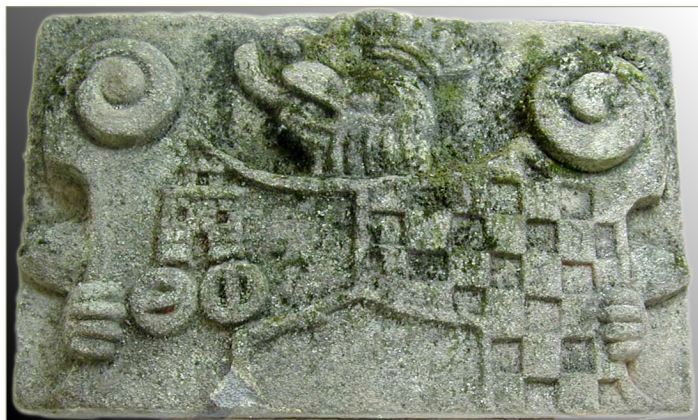
Figura 12.  
Fotografía de  
entrada del  
fragmento central:  
se observan la  
colonización  
biológica y la  
pérdida de un  
pequeño fragmento

El escudo estaba situado en la zona orientada al norte que se caracteriza por ser sombría y húmeda aunque protegida por varios muros. La obra se encuentra totalmente colonizada por organismos biológicos, lo que oculta casi por completo los motivos heráldicos y restos de policromía existentes. La roca, un granito de grano homogéneo, presenta cierto grado de descohesión entre los granos, si bien no muy intenso (Figura 12).

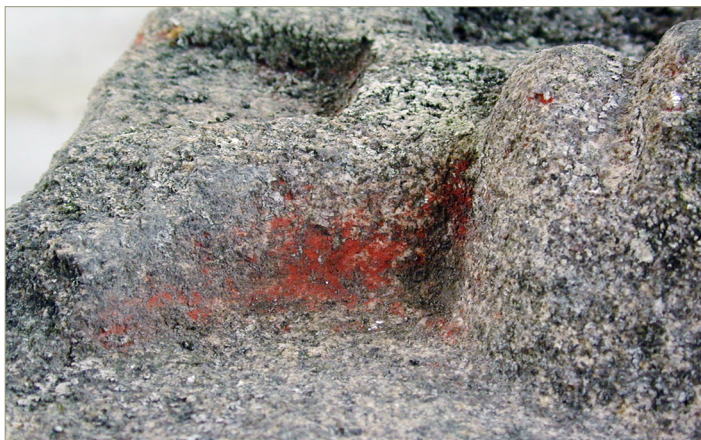
Figura 17.  
Restos de los  
distintos colores  
que cubrieron el  
escudo

La estratigrafía destaca el color rojizo intenso de la policromía o preparación así como la presencia de una película superficial de coloración negro-grisácea. También revela el estado pulverulento de la misma (Figuras 14 y 15), lo que, junto con el resultado negativo de un test específico, indica que el aglutinante que mantenía agregados los pigmentos se ha perdido y éstos aparecen sueltos. El resto de los colores, menos representados, muestra una adherencia buena al soporte pétreo aunque también se observa en ellos cierta pulverulencia (Figuras 16 y 17).

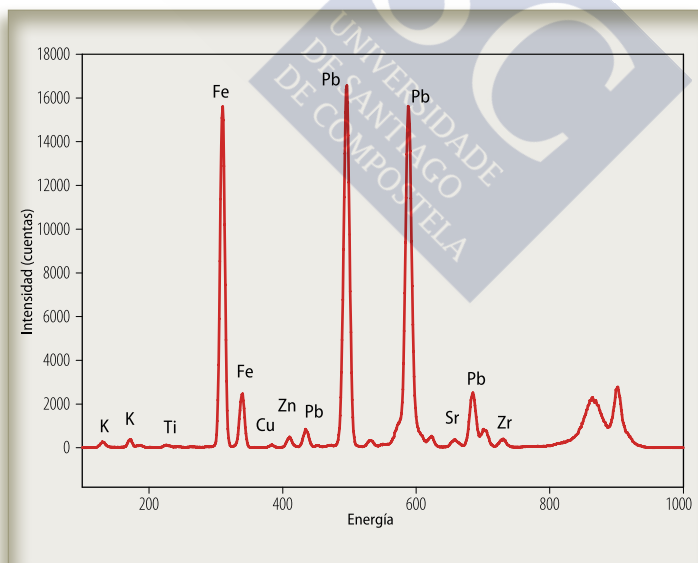
por hierro y plomo y en menor cantidad azufre, potasio, calcio, titanio, cobre, zinc, estroncio y circonio (Figura 18). La difracción de rayos X indica que el pigmento empleado es hematita, un óxido de hierro de fuerte coloración rojiza. También se identifica cristobalita, óxido de silicio formado a altas temperaturas (superiores a 1000 °C), por ejemplo, calentando a altas temperaturas las rocas silicatadas. Esto concuerda con la presencia de hematita, que es un óxido de hierro que se forma a temperaturas superiores a 1000 °C. La presencia conjunta de ambos minerales hace pensar en una obtención intencionada de este pigmento rojo a través de una calcinación a alta temperatura.

Figura 18. Espectro de fluorescencia de rayos x de la muestra en el que destacan el hierro y el plomo

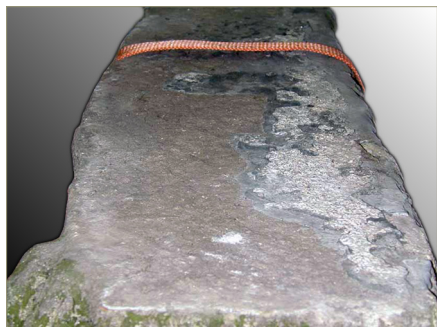
Figura 19. Vista de una de las uniones de los fragmentos con restos de cemento y piedra desprendida en la parte derecha de la imagen

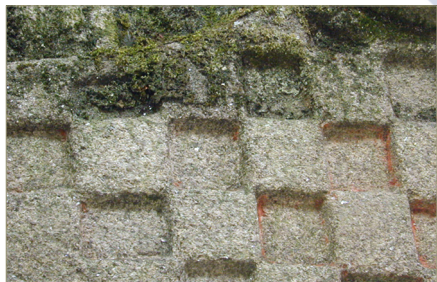
Figura 20. Detalle de la limpieza en seco de la parte central; al hacer la limpieza en seco de forma controlada, salen a la luz numerosos restos de pigmento rojo

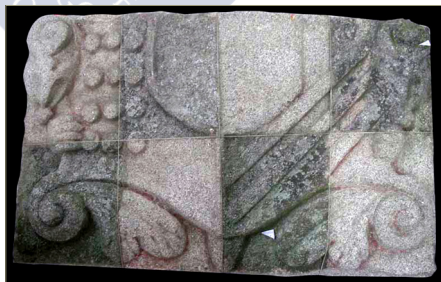
Figura 21. Vista de la limpieza en seco de la parte inferior; se trabaja en cuadrículas para controlar en todo momento el grado de limpieza y para documentar el proceso

con policromías. Las partes laterales, la trasera y las zonas de unión, se limpian mediante chorro de vapor de agua con presión controlada (Figuras 20 y 21).

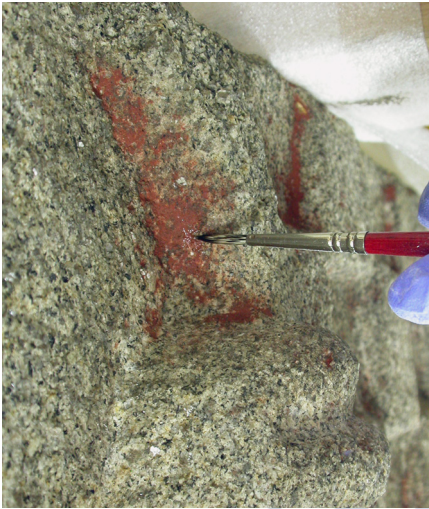
Figura 22. Fijación de los restos de pigmentos

Los restos de policromía se consolidan con resina acrílica —Paraloid B72 en Xileno al 10%— que permite una rápida recuperación de la cohesión entre los granos del pigmento (Figura 22). Posteriormente se limpia con hisopos de algodón con acetona, protegiéndose finalmente con una mezcla, a partes iguales, de resina acrílica y cera microcristalina (Figura 23).

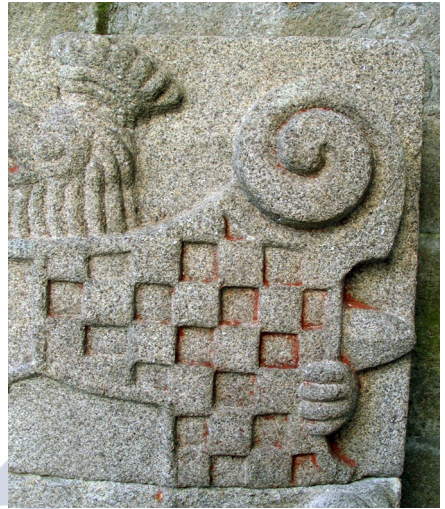
Figura 23. Vista parcial con los restos de policromía tras su fijación, limpieza y protección

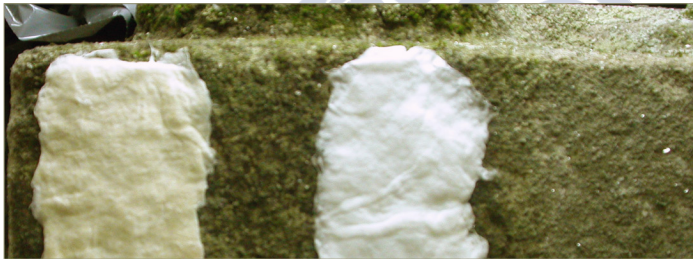
Figuras 24 y 25. Distintos métodos de aplicación de los productos biocidas

Se someten un tratamiento biocida con Cloruro de Benzalconio aplicado puntualmente mediante emplastes de pulpa de celulosa (Figuras 24 y 25). Tras la aplicación, que dura una semana, se lava el biocida con alcohol. Se pulveriza también biocida Formaldehído, al 2% en agua, en zonas donde el anterior no fue suficientemente eficaz.

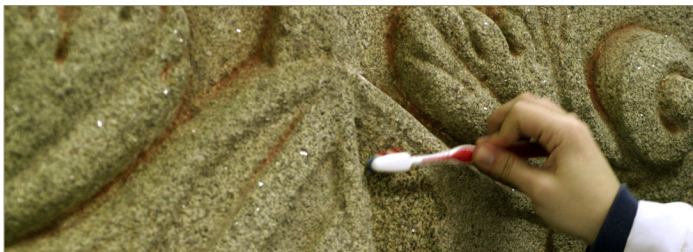
Figuras 26 y 27. Pruebas con diferentes productos hidrófugos y efecto hidrorrepelente

acordado previamente con el personal del Museo de Pontevedra que en la reubicación de esta obra en las Ruinas de Santo Domingo, el escudo estará resguardado de la acción directa de la lluvia (Figuras 26, 27 y 28).

Tratamiento hidrofugante con Wacker 290 al 15% en Etanol mediante pulverización. Este tratamiento se realiza habiendo

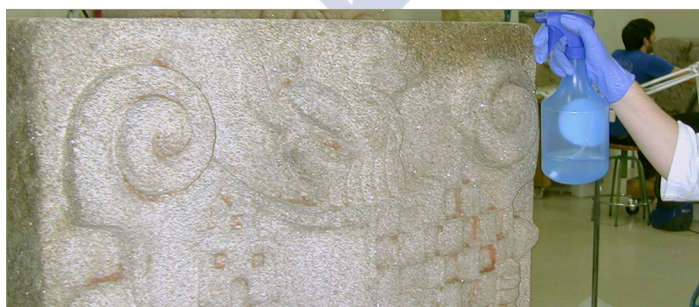
Figura 29. Montaje donde se aprecian los fragmentos que se han unido y su ubicación

Reintegración volumétrica. Los fragmentos desprendidos tras separarse el cemento que unía los tres bloques del escudo, se limpian y se unen al mismo con una resina de tipo epoxídico aplicada en forma de puntos, lo que asegura una unión suficiente pero reversible (Figuras 29 y 30). Los bloques que conforman la obra no

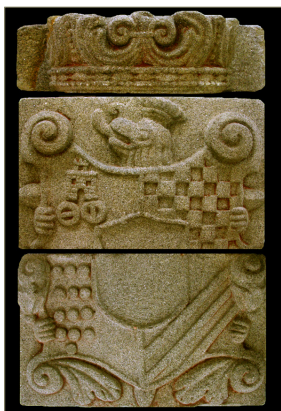
Figura 30. Tras la intervención, las tres piezas del escudo se colocarán de nuevo en el recinto, sin adición de adhesivos ni pernos internos

se unirán entre sí, tan sólo se fijarán los tres elementos montados unos sobre otros al muro de fondo de la capilla donde se instalará.

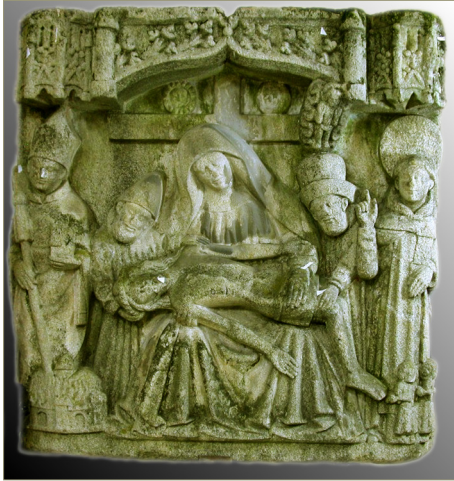
Figura 31.  
Vista del retablo  
pétreo “De la Quinta  
Angustia” antes de  
la restauración

La roca es un granito de dos micas de grano medio-fino, con un alto grado de orientación de los minerales (Figura 31).

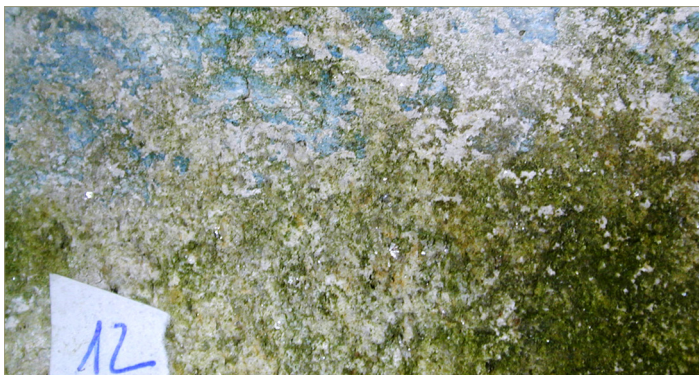
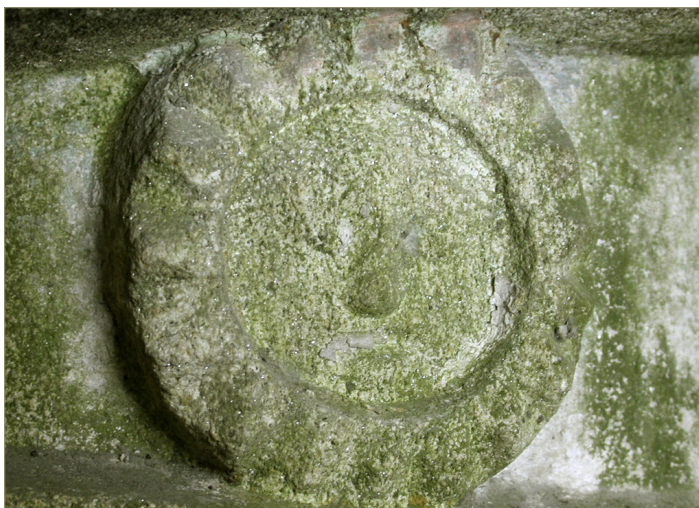
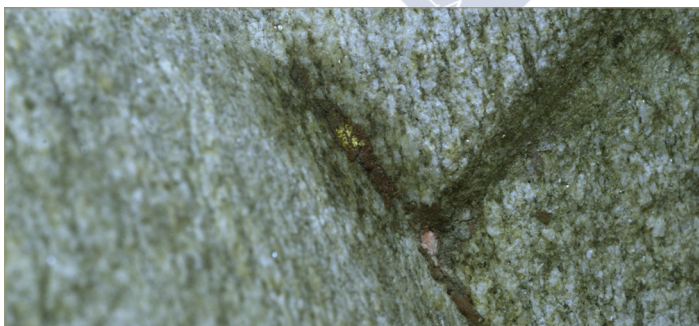
La policromía, que sólo se conserva en pequeños núcleos resguardados como pliegues y zonas profundas, fue realizada con técnica de temple sobre una preparación roja –como muestran los restos conservados– y con dorados de oro fino; mediante lupa binocular se observó la capa de preparación para el oro a base de bol y diminutos restos de dorado sobre ella en zonas resguardadas (Figuras 32, 33 y 34).

Figuras 32, 33 y 34.  
Macrofotografías  
de los restos de  
policromías

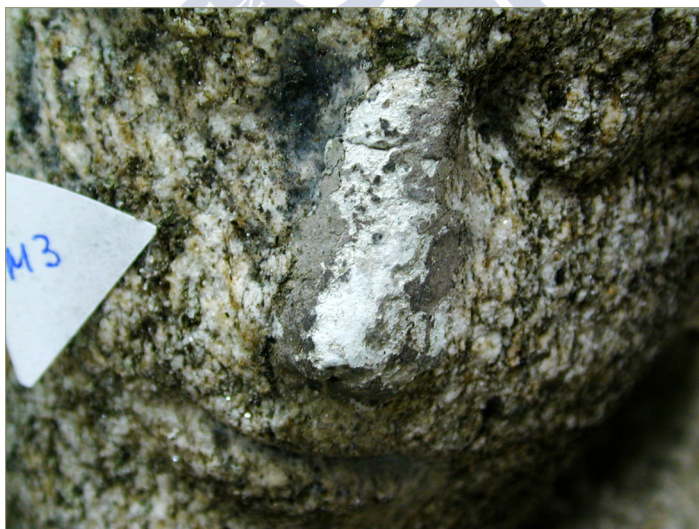
En las narices de los personajes se aprecian restos de una reintegración volumétrica, que sólo se conserva en su totalidad en el personaje de la izquierda, San Agustín. Presenta color blanco, sin policromía y con restos de una costra gris que semeja costra de contaminación. Es de aquí de donde se toma la muestra que se analiza (Figura 35). En el resto de los personajes, menos en Jesús, se aprecia una aureola alrededor de la nariz de aspecto graso y negruzco. En otras zonas como el manto de la Virgen (Figura 36), la cara de esta, el brazo derecho de Jesús, el gorro de José de

Figura 35.  
Reconstrucción  
antigua en la nariz  
de uno de los  
personajes

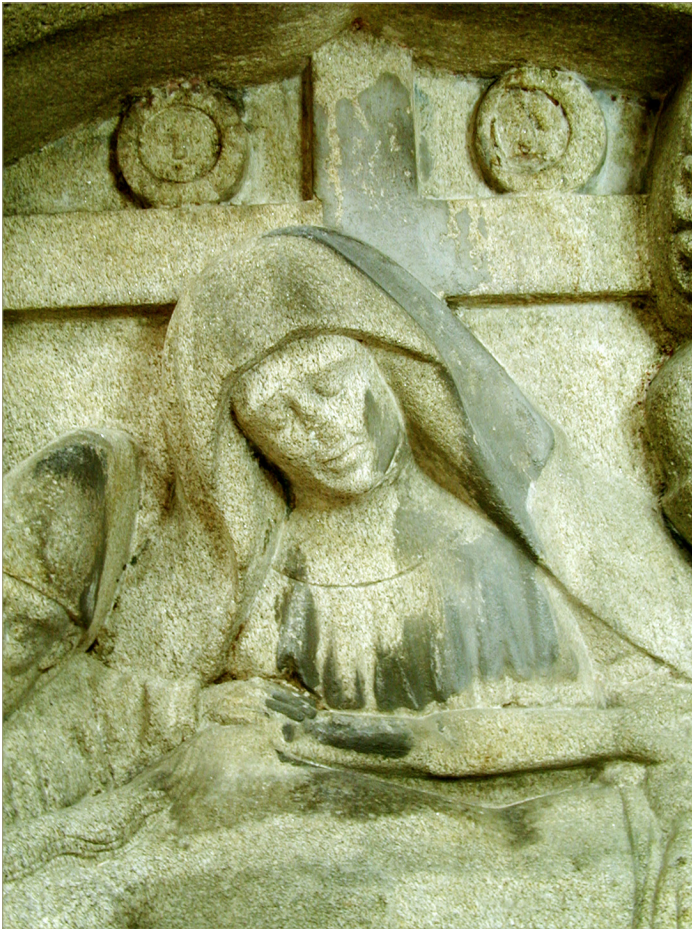
Figura 36.  
Abundantes restos  
de costras negras en  
el manto y rostro de  
la Virgen

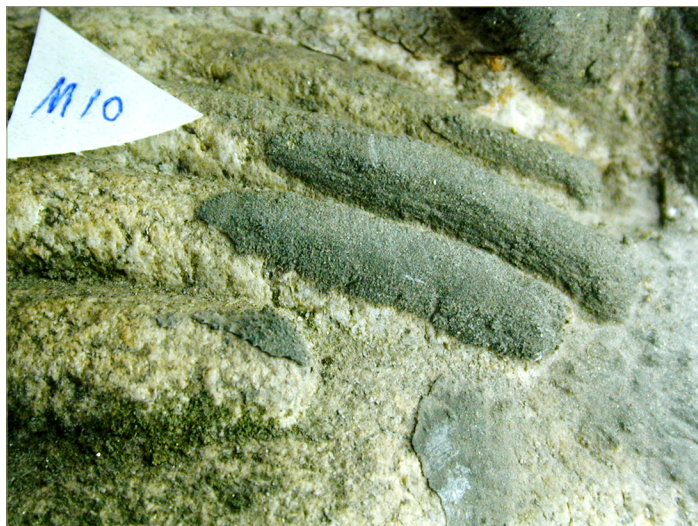
Arimatea, la mano de Nicodemus (Figura 37) y en algunas zonas puntuales de las vestiduras, se observan restos de lo que parece ser costra gris de contaminación. Estos restos, al igual que en las narices de los personajes, tienen una aureola de aspecto grasoso. El origen parece ser una «reconstrucción» hecha anteriormente

Figura 37.  
También se han formado costras negras en la reconstrucción de los dedos de uno de los personajes, Nicodemus

con material carbonatado que, por efecto de la contaminación, ha dado lugar a costras negras.

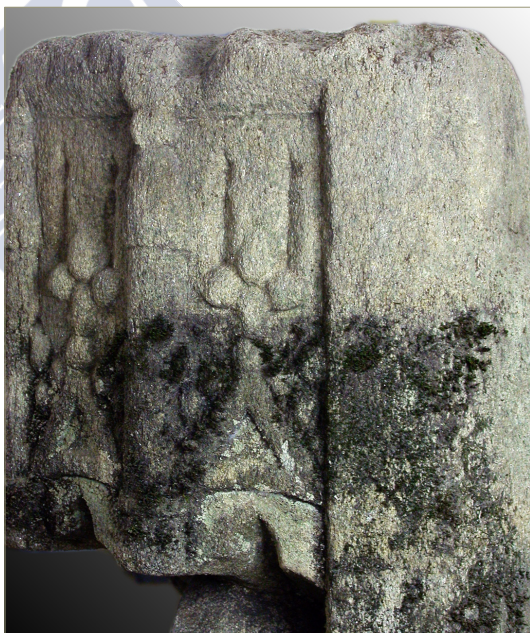
Figura 40. Limpieza en húmedo con chorro de vapor

Limpieza general en húmedo salvo en las policromías, mediante agua vaporizada y brochas (Figura 40). Eliminación mecánica de restos biológicos, combinada con la aplicación de vapor de agua y biocidas en compresas («Hyvar-x» y Cloruro de Benzalconio) (Figura 41).

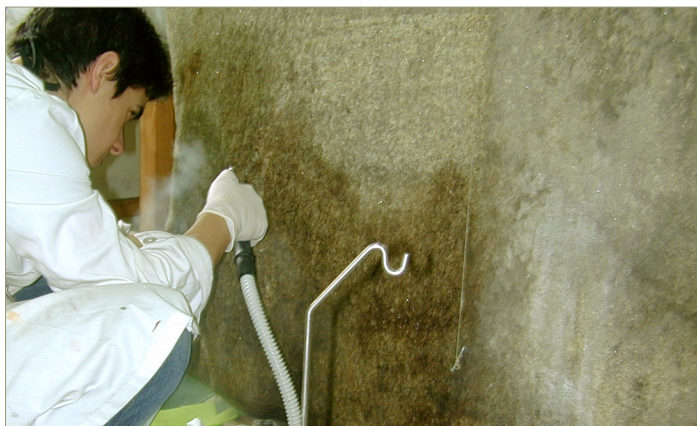
Figura 41. Aplicación por cuartos de emplastes con productos biocidas

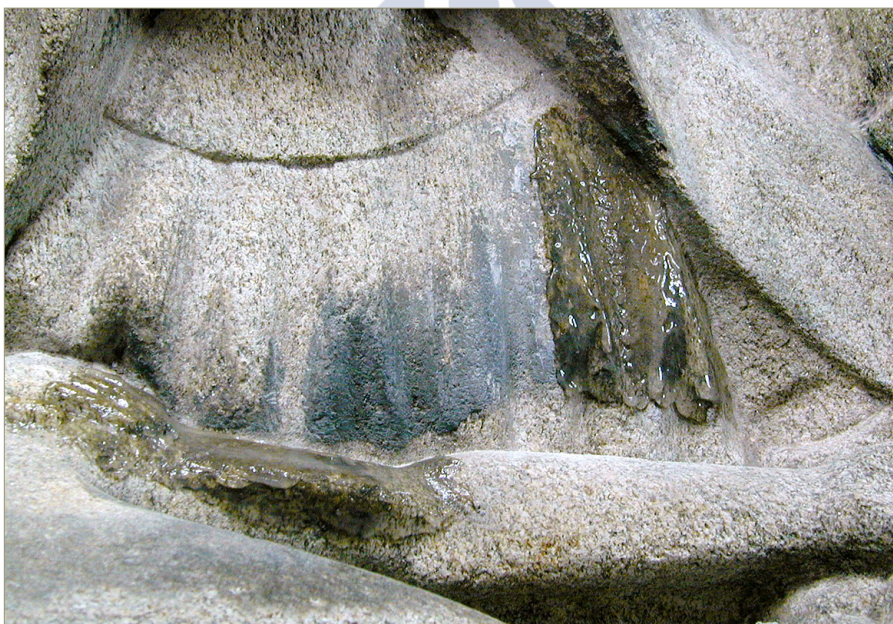
Figura 42.  
Vista del gel aplicado para la eliminación de la costra negra

Eliminación de costras de contaminación mediante combinación de métodos mecánicos (bisturí y microcincel neumático) y químicos (aplicaciones de «Pappetta AB57», formulación específica empleada en Restauración para eliminación de costras) (Figuras 42 y 43).

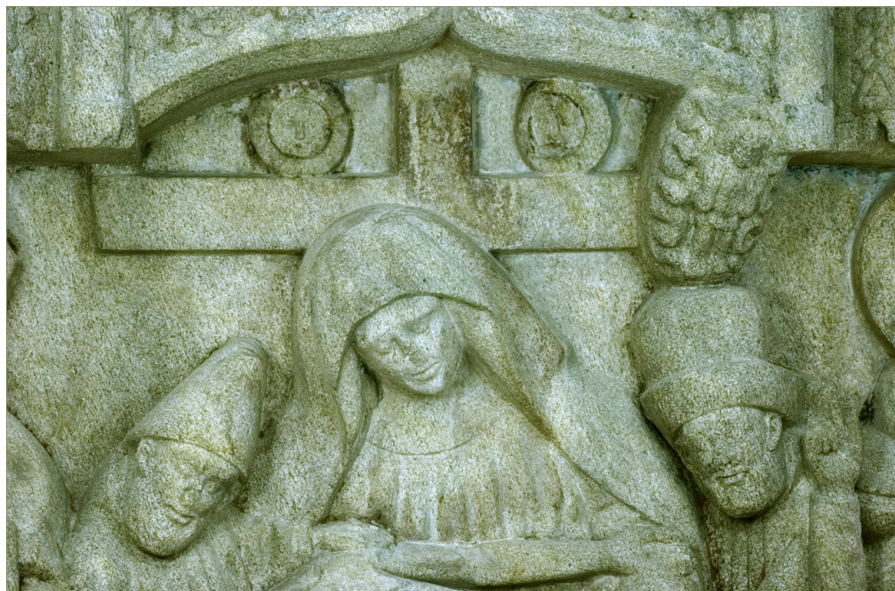
Figura 43.  
Detalle de la parte  
central tras eliminar  
la costra negra y la  
biológica

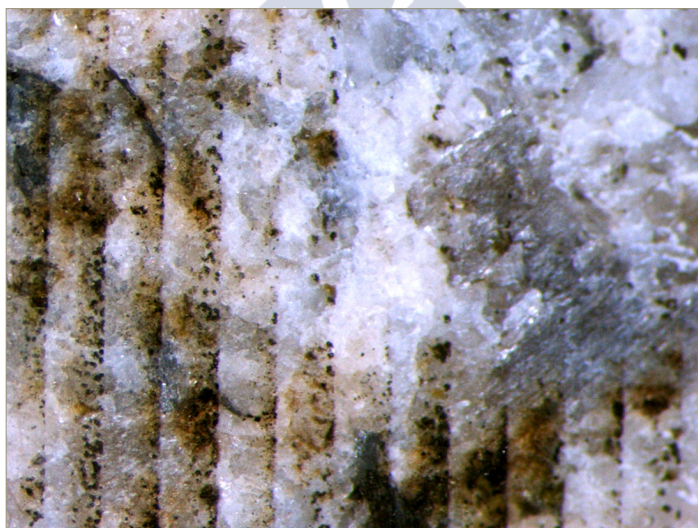
Figura 51.  
Detalle de la figura  
anterior

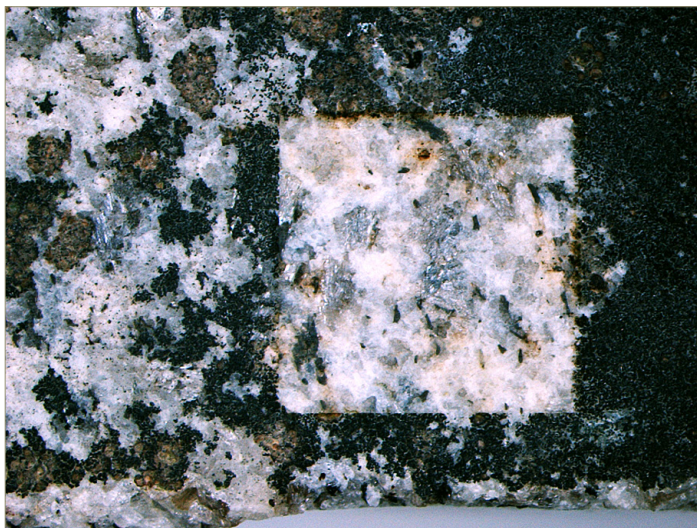
Figura 58.  
Barrido horizontal y  
vertical realizada a  
una  $v = 10$  mm/s

En las fotografías que se muestran a continuación (Figuras 54, 55, 56 y 57) se pueden apreciar con mayor detalle las áreas tratadas con el láser a distintas velocidades de barrido. En todas ellas, incluso en la correspondiente a  $v = 10\text{mm/s}$ , se ven zonas que quedan sin limpiar entre dos barridos láser. En lugar de intentar reducir la distancia entre las trayectorias paralelas del láser (solapamiento transversal) se ha probado a realizar un segundo barrido en dirección perpendicular al primero es decir, las trayectorias en el primer y segundo barrido serán perpendiculares. De esta forma se logra eliminar completamente la costra, como se aprecia en las Figuras 58 y 59.

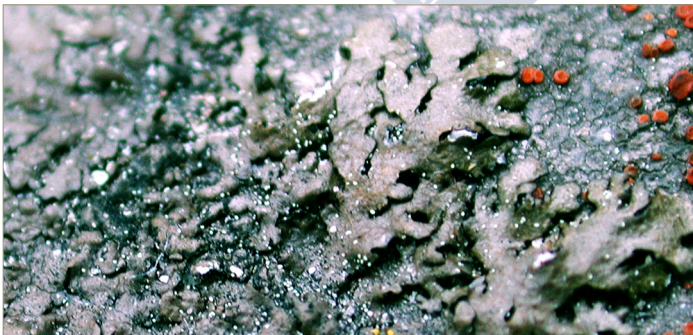
Esta especie se diferencia de otras próximas en que no presenta isidios ni sorralios, lo que facilita su identificación. Tiene dos reacciones en talo peculiares: C<sup>+</sup> (azul verdoso), N<sup>+</sup> (verdoso) (Figura 28).

Figura 28. *Xanthoparmelia pulla*, talo foliáceo marrón oscuro

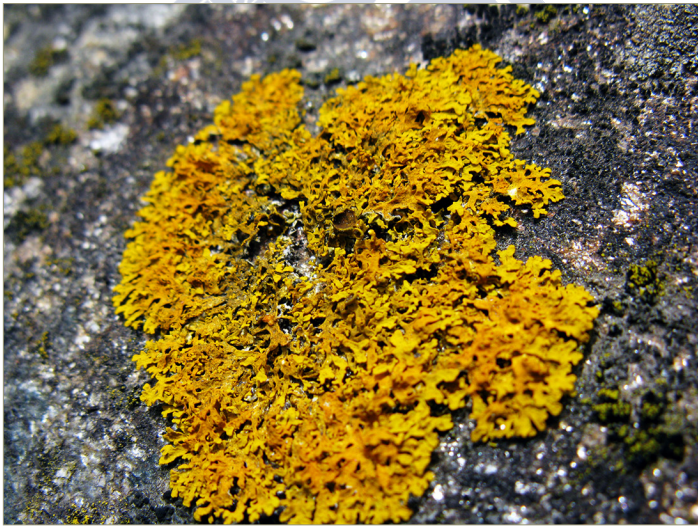
Presenta el talo foliáceo, de color naranja. Apotecios lecanorinos de igual color que el talo. Esporas incoloras y polariloculares. Talo y apotecios K + (púrpura) (Figura 29).

Figura 29. Talo foliáceo naranja de *Xanthoria parietina*

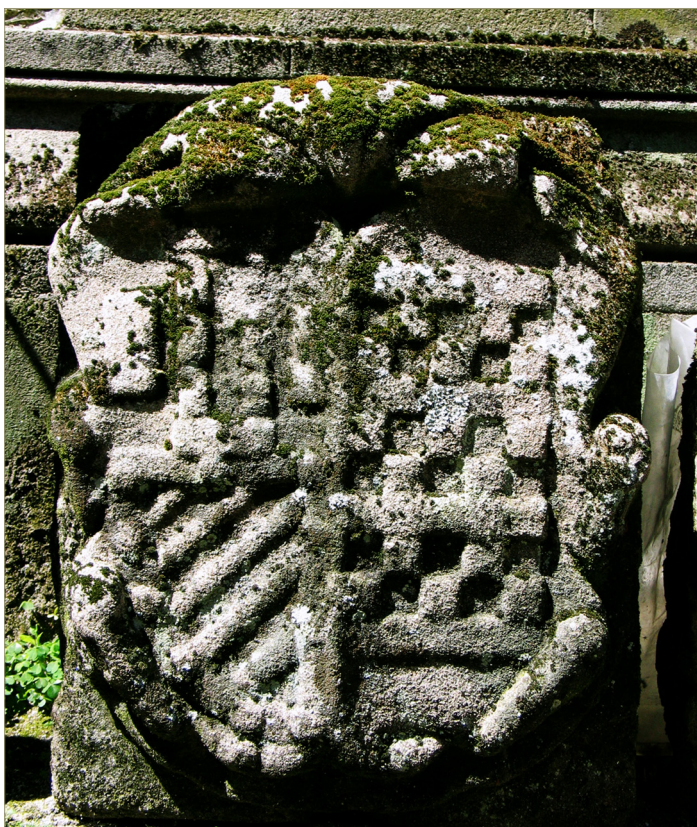
Figura 30.  
En los escudos, los briófitos se desarrollan principalmente en las superficies horizontales y en las oquedades.

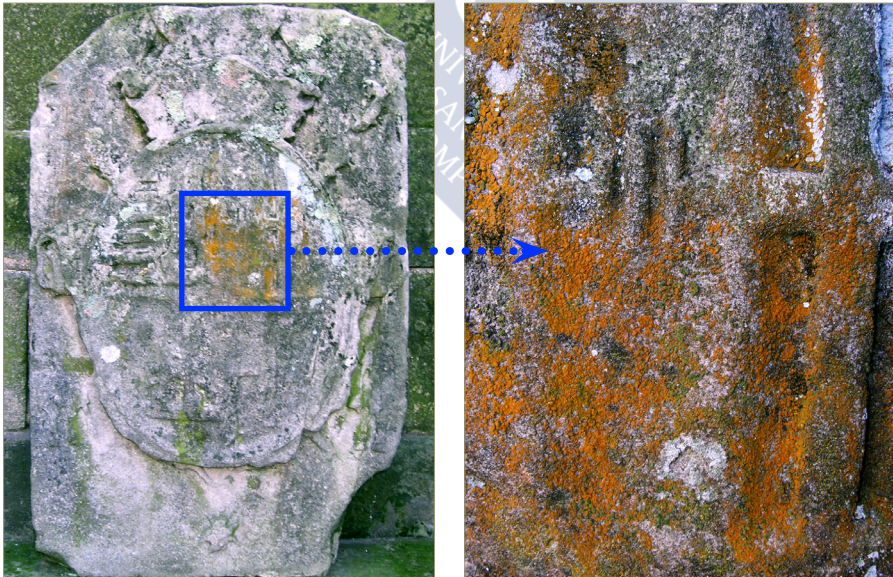
Uno de los géneros citados es *Trentepohlia*. Se reconoce a simple vista por formar manchas de coloración naranja que pueden desarrollarse tanto en piedra como en la corteza de los árboles. Está formado por filamentos muy finos de color naranja-rojizos (Figura 31).

Figura 31.  
Característico  
color naranja del  
alga del género  
*Trentepohlia*

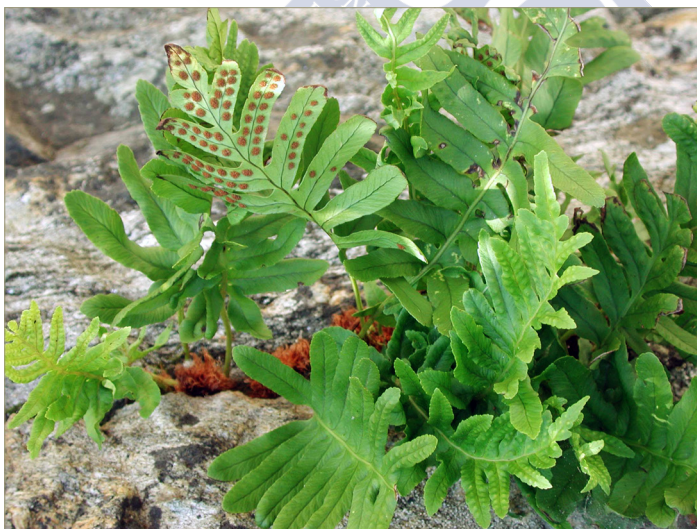
Figura 32. Ejemplar de *Polypodium* sp. creciendo en una de las grietas

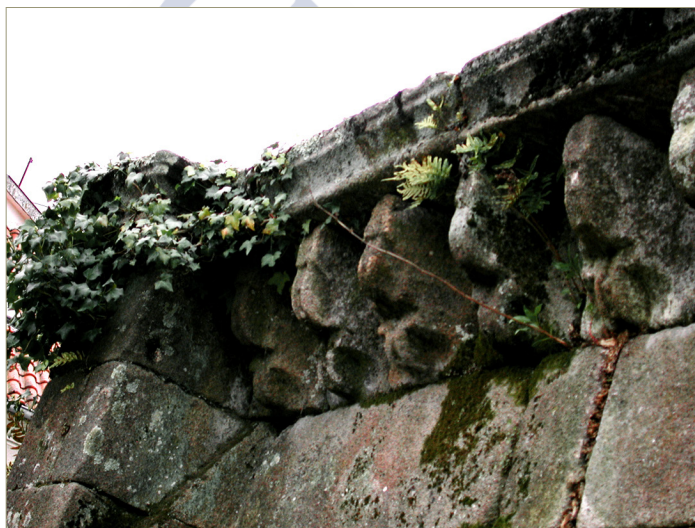
*Hedera helix* L.- Enredadera que trepa por los muros del monumento e invadía la cubierta antes de su intervención (Figura 33).

Figura 33.  
Enredadera  
creciendo en la  
cubierta de Santo  
Domingo.
