# Sgraffito and colour in Alentejo

## Cor e esgrafito no Alentejo

Sofia Salema

José Aguiar

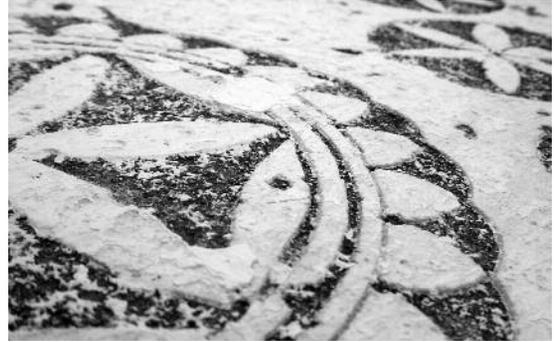
Fig. 1 Igreja de Santa Clara do Sabugueiro, Arraiolos (argamassa de cor cinzenta escura).

Usualmente, no esgrafito o primeiro plano é de coloração branca e textura fina. No(s) plano(s) subjacente(s), utiliza-se uma argamassa com uma textura mais áspera e colorida. Embora esta técnica utilize argamassas coloradas, geralmente, de cromatismo acinzentado através da adição de carvão ou palha cozida (fig. 1), de cor avermelhada pela utilização de tijolo partido (fig. 2), ou de coloração amarela/parda através do emprego de diferentes tipos de areia (fig. 3), a cor do esgrafito destaca-se, sobretudo, pelos efeitos bicromáticos de claro-escuro obtido pelo contraste entre as diferentes texturas, cores e sombras.

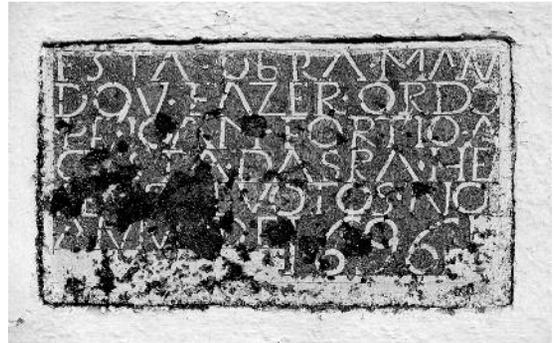
Fig. 2 Capela de Nossa Senhora de Entre Águas, Avis (argamassa avermelhada).

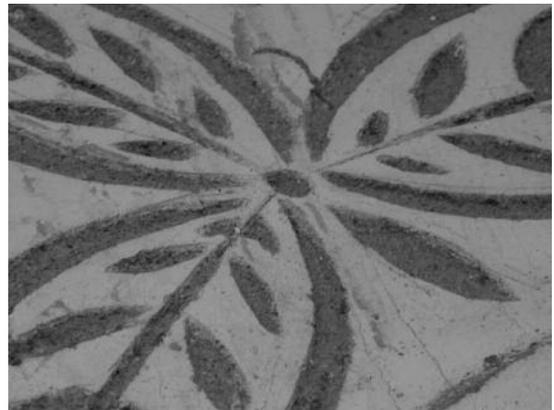
Fig. 3 Convento de S. Bento de Castris, Évora (argamassa de cor amarela / parda) .

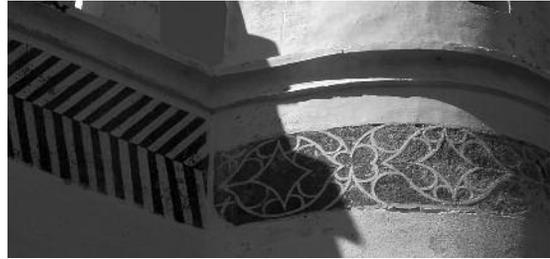
Fig. 4 Ermida de São Braz, Évora.

Um dos mais antigos esgrafitos aplicados em revestimentos exteriores de que temos conhecimento em Portugal é, provavelmente, o da Ermida de S. Brás, em Évora, cuja datação é atribuída, com alguma segurança, aos finais do século XV [7, p. 41]. A decoração em esgrafito a branco e negro aparece, no cimo dos paramentos exteriores e dos contrafortes da galilé, com dois motivos, o espinhado e os círculos tangentes (fig. 4) Sob a cal é, ainda, perceptível uma decoração geométrica em relevo, possivelmente esgrafitada, de motivo axadrezado no cimo do paramento exterior norte.

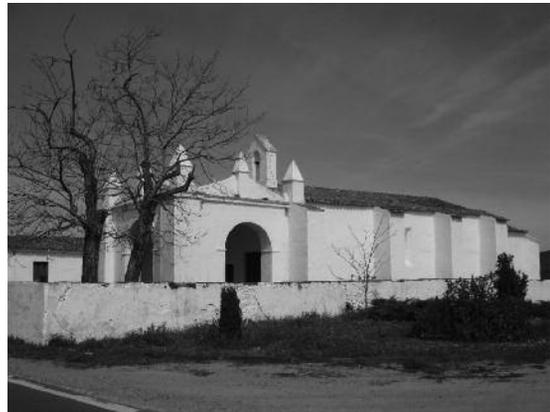
Fig. 5 Capela de Nossa Senhora das Represas, Cuba.

O modelo tipológico da Ermida de São Braz muito implementado na tradição construtiva do Sul, nomeadamente, nas pequenas igrejas do período manuelino é recorrentemente utilizado até aos finais do segundo terço de quinhentos, servindo de arquétipo, com algumas alterações, a inúmeros edifícios. Neste sentido, constatámos com interesse que na Capela de Nossa Senhora das Represas, em Cuba (fig. 5), cuja tipologia obedece a este modelo arquitectónico, é visível sob a cal uma interessante decoração (fig. 6), cujos vestígios mostram a técnica de esgrafito, possivelmente a cor de areia e branco.

Os esgrafitos surgem num cimo do nártex nos pináculos piramidais, que acompanham com riscas verticais a forma prismática do pináculo e, nos frontões, onde surge com motivo axadrezado - utilizando alternadamente rectângulos cheios e vazios - (fig. 6) semelhante ao perceptível na fachada da Ermida de S. Brás. Túlio Espanca refere que “nalgumas partes da cornija subsistem elementos decorativos, naturalistas ou cósmicos, esgrafitados.”[8]

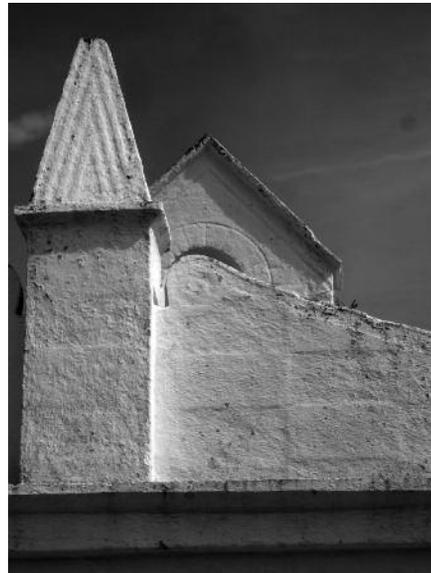
Fig. 6 Pormenor da decoração sob cal - Capela de Nossa Senhora, Cuba.

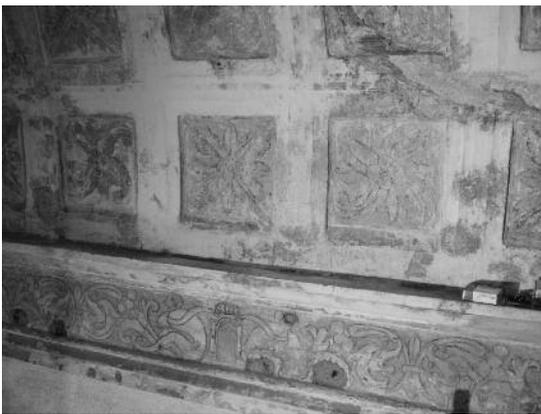
Fig. 7 Igreja de Nossa Senhora da Assunção, antiga Sé de Elvas.

Numa pequena divisão, junto ao coro alto da Igreja de Nossa Senhora da Assunção, antiga Sé de Elvas, existe uma curiosa decoração, renascentista, esgrafitada, com figuras estilizadas e edículos concheados e abóbada com motivos florais, onde é possível observar um curioso contorno mais escuro das figuras (fig. 7). Conjuntamente com este risco surge um ponteadado escuro nos limites do desenho. Numa primeira análise podia interpretar-se como uma obra não terminada, onde era visível, sobre a decoração, o ponteadado resultante da transferência do desenho do ornato para a superfície, pelo processo de estresido. No entanto, uma observação mais atenta da forma como estes riscos mais escuros enfatizam todo o desenho do ornato, dando mais relevo e contraste ao esgrafito (fig. 8), cuja diferença entre o plano de fundo e o

de superfície neste caso é muito reduzido, leva a crer que este contorno escuro seja mais uma opção técnica e estilística, análoga aos exemplos observados em Mondovì, Piemonte, representativos das descrições de Vasari.

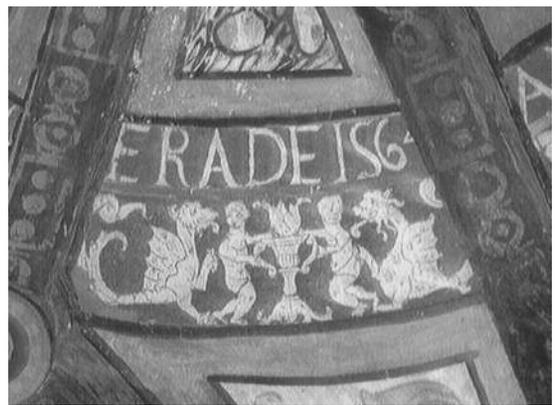
Fig. 9 Capela de Nossa Senhora da Redonda, Alpalhão.

Na capela-mor da Capela de Nossa Senhora da Redonda, em Alpalhão, os esgrafitos, datados de 1564, surgem em conjunto com uma decoração pictórica e circunscrevem-se a um anel circular bem demarcado na abóbada, com temas de animais fantásticos, querubins, figuras, meio humanas meio vegetalistas, e enrolamentos (fig. 9). Estes esgrafitos tem algumas semelhanças no programa iconográfico, assim como na técnica de esgrafitar, (ambas com a argamassa cor de areia como fundo), com os esgrafitos, datados de 1593, com motivos geométricos que emolduram a datação e a decoração mais figurativa, com temas zoomórficos, cruciformes e cabeças de anjo que decora a zona superior da parede sobre a

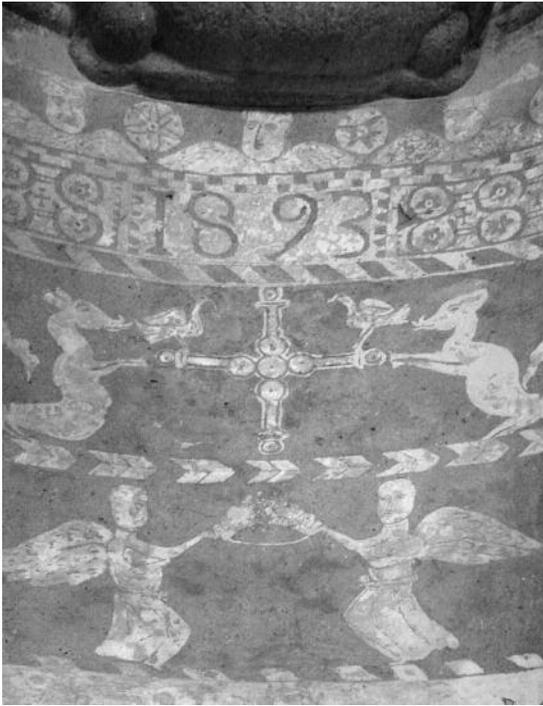
Fig. 10 Capela de Nossa Senhora do Rosário - “Catedral” de Idanha-a-Velha.

cobertura em concha da Capela de Nossa Senhora do Rosário, na chamada “Catedral” de Idanha-a-Velha (fig. 10).

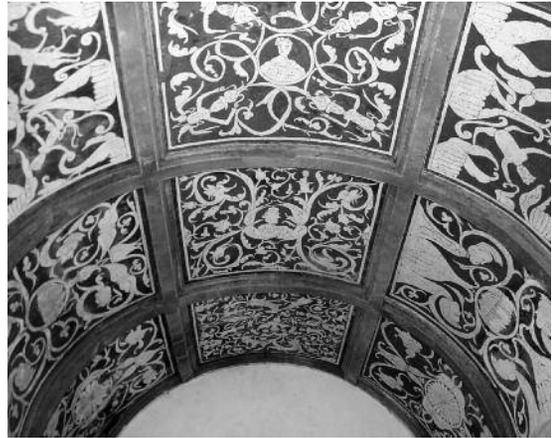
Fig. 11 Igreja de S. João Baptista, Amieira do Tejo.

Na Igreja de S. João Baptista, junto ao Castelo, na Amieira, é visível um notável revestimento esgrafitado a branco e negro, de estilo maneirista, inspirada em modelos eruditos, que reveste o tecto em abóbada, dividido em caixotões todos decorados por grotescos (fig. 11). Nestes esgrafitos onde os motivos vegetalistas predominam podemos encontrar figuras antropomórficas e animais, que se conjugam, por vezes, em composições complexas, embora, mantenham um certo aspecto ingénuo (fig. 12 e 13) [10, p. 17]. O programa iconográfico desta capela foi objecto de uma análise comparativa com a Capela de Nossa Senhora da Redonda e com a Matriz do Crato por João Salgado Santos [10, p. 20]. As semelhanças entre os esgrafitos da Amieira e os da Matriz do Crato são evidentes: a mesma hierarquia do espaço e modo de distribuição iconográfica, a cor branca e negra da decoração e a existência de figuras idênticas. Estas figuras híbridas (meio humanas, meio vegetais) também estão presentes na capela de Nossa Senhora da

Redonda, pelo que se pressupõe que estas composições tenham recorrido às mesmas gravuras, “o que reforça a teoria da circulação de desenhos entre os vários focos de produção artística” [10, p. 17]. As figuras de grotescos presentes na Amieira foram sempre utilizadas ao longo dos tempos, pelo que é difícil datá-las de forma conclusiva. Patrícia Monteiro afirma que serão provavelmente já dos finais do século XVI ou inícios do XVII.

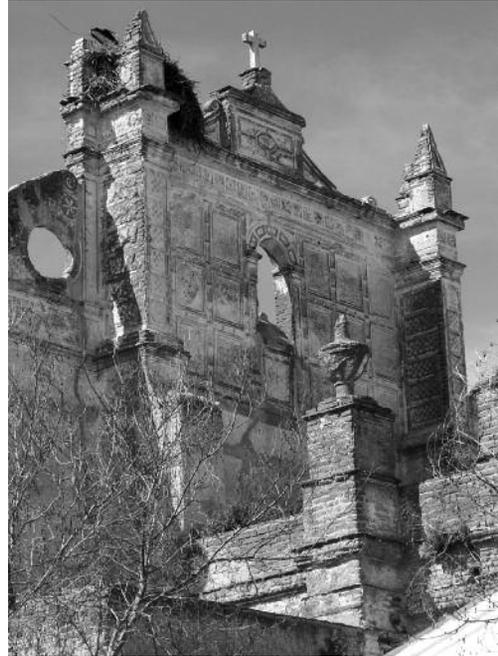
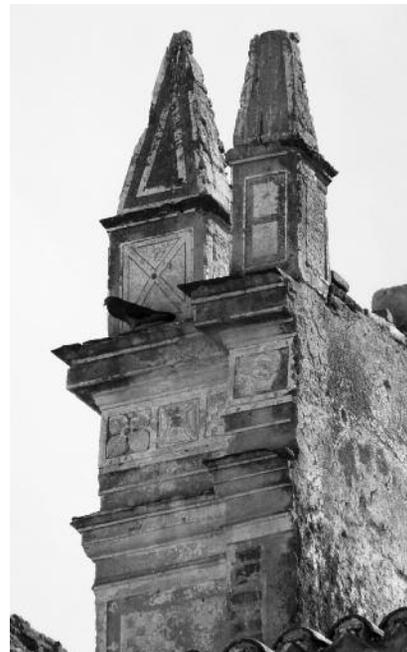
Fig. 14 Aspecto geral da fachada posterior da Igreja Matriz de Safara, Moura.

da arquitectura erudita maneirista do Alentejo, cujo léxico transparece com clareza quer no traçado arquitectónico (que obedece ao modelo da igreja-salão) quer na excelente carga ornamental realizada, em argamassa de cal, com excepcional mestria (fig. 14 e 15). Os esgrafitos e os ornatos em massa – de cal e areia - surgem em composições a branco e areia com pequenos apontamentos a preto - com argamassa de cor negra - (fig. 16), o que torna esta decoração ainda mais extraordinária pela utilização de mais do que duas cores. A dimensão do monumento, a extensão da decoração, a excelente qualidade técnica de execução, assim como o facto de que a decoração deste monumento mantém a sua superfície original (isto é não está coberta de cal e/ou tintas) confirmam a necessidade de um projecto de conservação e a implementação urgente de medidas de protecção especiais. Note-se que no ano de 2001/02 a DGEMN realizou obras de conservação geral que previam a caiação da fachada principal. Hoje depois de caiada, não é possível observar se existem, embora caídos, vestígios desta decoração extraordinária, que era perceptível nas fotografias anteriores ao ano de 2000.

Fig. 15 Pormenor da decoração exterior dos alçados - Igreja Matriz de Safara, Moura.

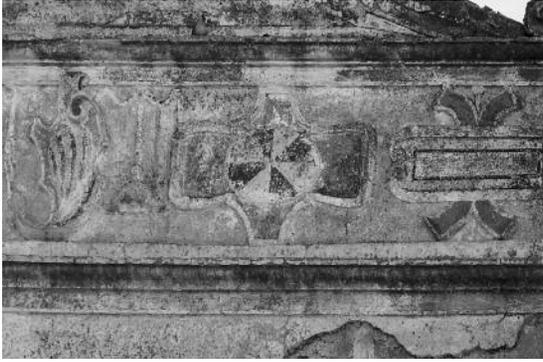
Fig. 16 Pormenor da decoração onde é visível a utilização complementar da cor preta - Igreja Matriz de Safara, Moura.

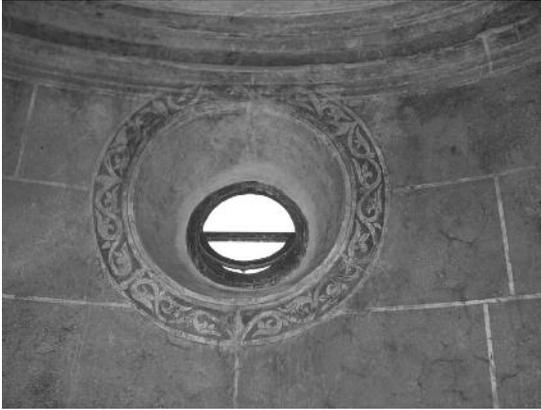
Fig. 19 Pormenor da decoração na parede - Palácio Ducal, Vila Viçosa

Vila Viçosa é destacada por alguns historiadores por possuir “um dos mais ricos acervos de pintura mural a fresco e têmpera que se encontram na paisagem artística portuguesa” [11, p. 15] onde o ambiente cultural e artístico difundido pelo Paço Ducal, durante o século XVII e XVIII “traduziram um espírito de renovação e de afirmação da Corte ducal enquanto espaço de vivência humanística e de identificação nacional” [12, p. 29]. Este ambiente, que se inicia no século XVI e tem o seu auge nos séculos seguintes, pode justificar a qualidade artística e técnica do esgrafitos que decoram um pequeno templete existente nos jardins do Palácio, ou os do claustro do Convento dos Capuchos. A cúpula da pequena construção existente no jardim está dividida em duas linhas de caixotões dispostos em círculo, decorados com esgrafitos renascentistas (fig. 17). Os caixotões laterais situados no arranque da cúpula têm figuras aparentemente simétricas de perfil, emolduradas num círculo. Os caixotões centrais mostram os anjos com instrumentos da Paixão de Cristo (fig. 18). Cromaticamente toda a composição clássica tem uma intencionalidade. Os esgrafitos no interior dos caixotões foram realizados a branco e preto: a argamassa de fundo de cor escura e o motivo decorativo a branco. As molduras dos caixotões apresentam dois tipos de acabamentos, um branco e outro de cor de marfim ligeiramente rosado. As paredes rebocadas, fingindo alvenaria aparelhada, mantêm a argamassa de cor de areia. Emoldurando um óculo na parede, aparece um esgraffito de motivo vegetalista de fundo avermelhado (fig. 19). Esta intencionalidade associada à qualidade técnica de execução e ao programa iconográ-

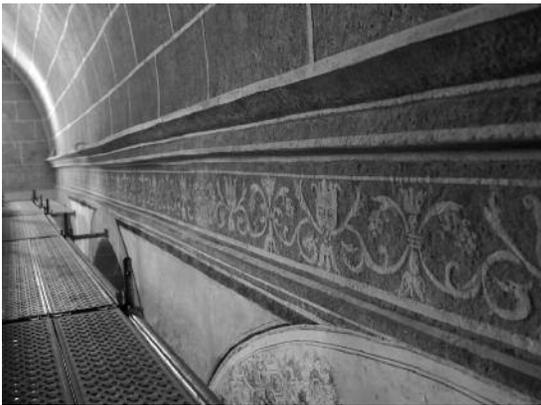
Fig. 20 Igreja do Espírito Santo, Arronches.

de conservação. A decoração esgrafitada, a branco e areia, reveste a totalidade das paredes, com motivos vegetalistas e de grotescos, traduzindo uma clara filiação renascentista de grande qualidade de execução (fig. 20 e 21). A singularidade deste caso deve-se ao facto da decoração esgrafitada se estender a toda a superfície interior ultrapassando o apontamento decorativo e, também, pelo esgrafito ter sido utilizado na decoração e simulação de pilastras (fig. 22). Estas características fazem, deste caso, um singular exemplar da técnica de esgrafitar digno de classificação.

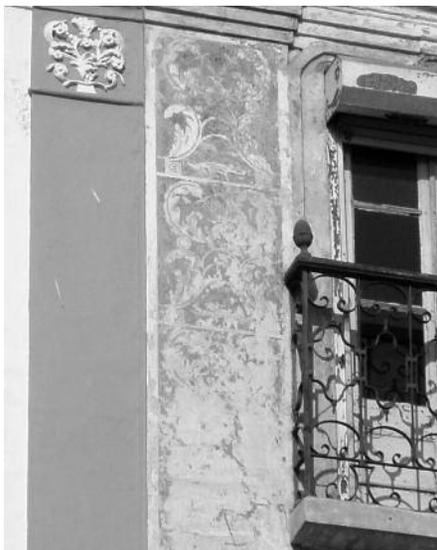
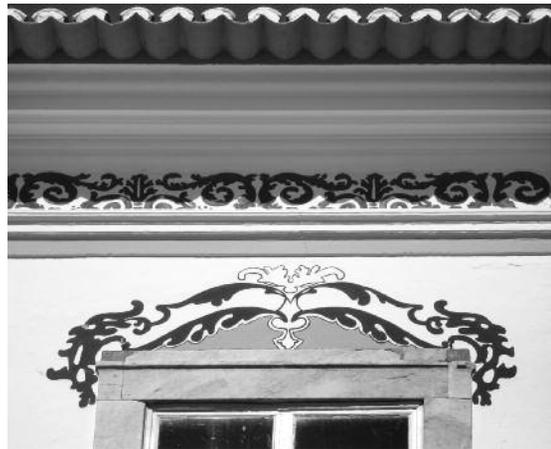
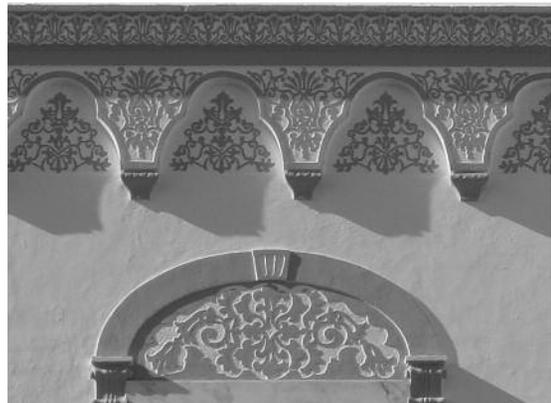
cionais, para exprimir uma intenção estética urbana de apresentação visual e comunicação arquitectónica” [6, p. 199]. Ainda, hoje, são visíveis diversos exemplos de esgrafitos nas cidades como Évora, Moura, Montemor-o-Novo, ou Vidigueira (fig. 23, 24 e 25).

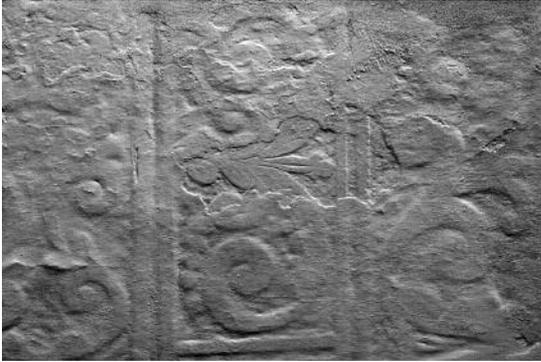
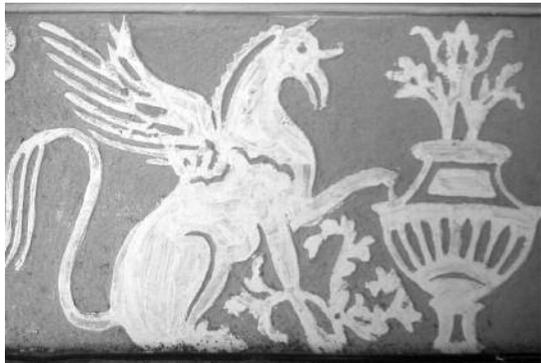
Fig. 26 Convento S. Francisco, Almodôvar.

Fig. 27 Palácio dos Condes de Soure, Évora.

Apesar das vicissitudes deste tipo de revestimento que, por natureza, funciona como uma camada sacrificial, uma das principais conclusões da pesquisa por nós realizada traduz-se na dificuldade em encontrar um esgrafito exterior que não tenha sido pintado, isto é, que mantenha o aspecto original (fig. 26 e 27).

Camadas exageradas de pintura escondem a superfície, alteram a textura e a cor original do esgrafito (fig. 26 a 30), resultando geralmente numa falta de detalhe na decoração, anulando as linhas de incisão e de corte, assim como a textura da argamassa e alguns pormenores do desenho do esquema decorativo. É importante enfatizar, a este propósito, que os valores da autenticidade de material adquirem maior peso nas superfícies arquitectónicas com reboco à vista, como são os esgrafitos, as

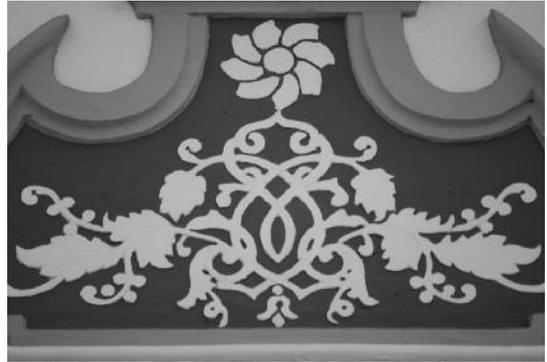
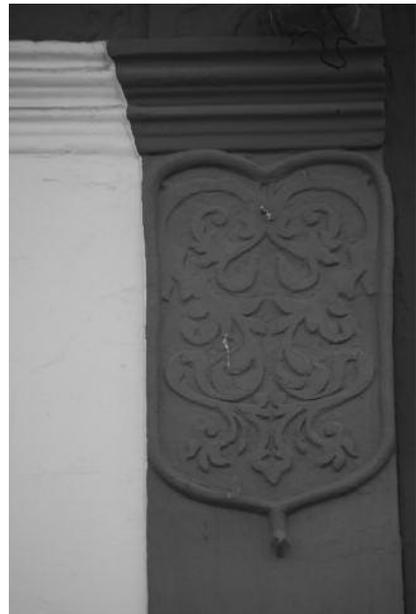
Fig. 28 Rua do Calvário, Redondo.

Fig. 29 Rua Manuel Joaquim da Silva, Redondo.

Na maioria dos casos os esgrafitos foram sujeitos a tantas acções de reparação e (re)pintura que hoje é pouco perceptível a decoração da fachada (fig. 28 e 29),

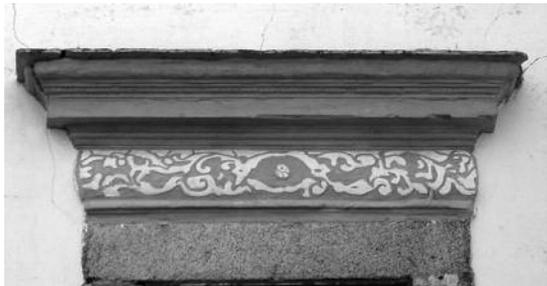
Fig. 30 Paço dos Bispos Inquisidores, Évora.

designadamente a qualidade dos rebocos que simulavam outros materiais mais nobres, o jogo cromático dos esgrafitos, a diferença entre o plano de fundo e o do ornato, os modos de dar mais ênfase à decoração e à qualidade do traço. Muitas destas acções de pintura deturpam e invertem a imagem do edifício e/ou do conjunto urbano e tem, por exemplo, transformado a cidade de Évora numa cidade branca e ocre, desprezando toda a sua riqueza cromática anterior (fig. 30).

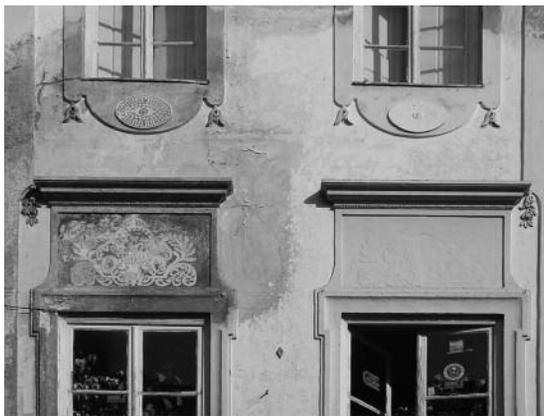
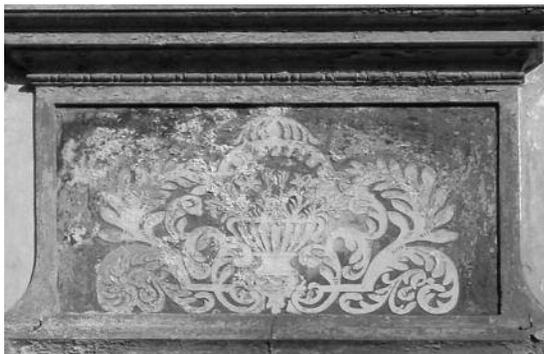
Fig. 31 Rua 5 de Outubro, Évora.

Fig. 32 Pormenor da decoração esgrafitada - Rua 5 de Outubro, Évora.

Perante a dimensão deste fenómeno adulterador é necessário equacionar os seus impactes, tanto ao nível urbano e da sua implicação negativa na imagem das cidades históricas, como ao nível do objecto, nomeadamente da necessidade de uma efectiva conservação face à opção acrítica de pintar, com a conseqüente perda de expressividade do ornato, alteração cromática e perda de autenticidade material (fig. 31 e 32).

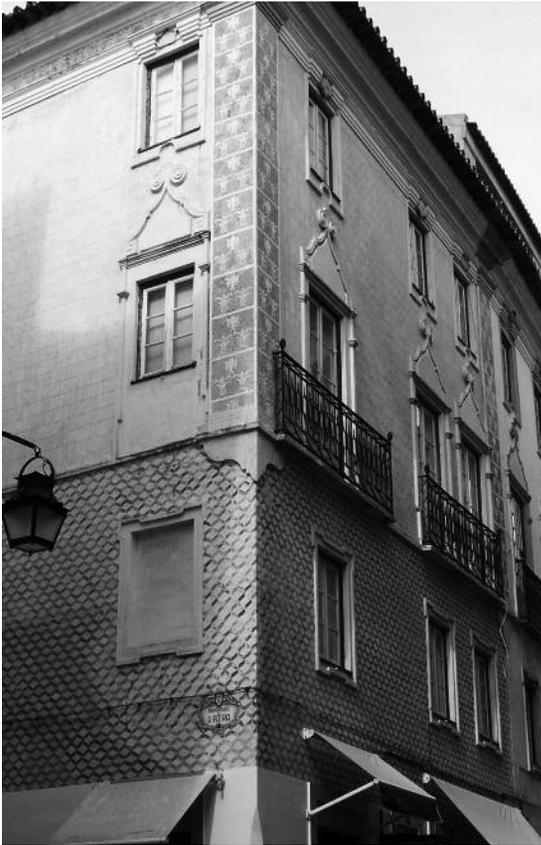
Fig. 33 Intervenção exemplar de conservação e restauro da superfície decorada da fachada na Rua 5 de Outubro, Évora.

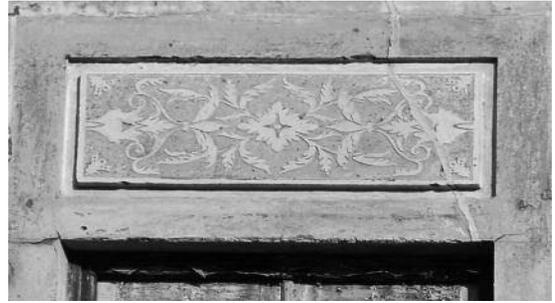
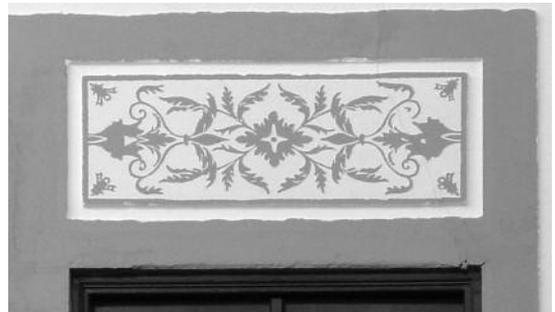
Fig. 34 - Na mesma rua, Rua 5 de Outubro, Évora – pormenor antes da intervenção de pintura.

Fig. 35 O mesmo vão após ter sido objecto de uma intervenção acrílica de pintura dos esgrafitos – Rua 5 de Outubro, Évora.

À luz do saber actual, já não é justificável aceitar intervenções que optem pela pintura do esgrafito ou pelo refazer de novo que, na grande maioria dos casos, são situações imputáveis, sobretudo, à inexperiência e ao improviso, tanto operativo como de projecto. Em Évora, mesmo após a intervenção exemplar na Rua 5 de Outubro (fig. 33), continuamos a assistir a acções inadequadas, de alteração dos esgrafitos, atribuíveis, em particular: à falta de formação profissional específica dos operadores e projectistas; à sobrevalorização dos valores económicos relativamente aos valores da obra enquanto testemunho cultural; à não valorização dos testemunhos materiais originais, neste caso dos esgrafitos, e, ainda, à insensibilidade dos intervenientes que actuam neste tipo de património (fig. 34 e 35).
