A COR NA CONSTRUÇÃO

COR E ESGRAFITO. SABER VER PARA PROTEGER

Sofia Salema
Arquitecta, Mestre em Recuperação do Património
Arquitectónico e Paisagístico,
Aluna de Doutoramento em Arquitectura
email@dominio.pt

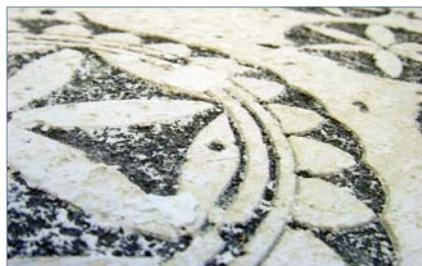
> 1

> Figura 1: Igreja de Santa Clara de Sabugueiro, Arraiolos.

Usualmente, no esgrafito o primeiro plano é de coloração branca e textura fina. No(s) plano(s) subjacente(s), utiliza-se uma argamassa com uma textura mais áspera e colorida. Embora esta técnica utilize argamassas coloridas, de cromatismo acinzentado através da adição de carvão ou palha cozida (Figura 1), de cor avermelhada pela utilização de tijolo partido (Figura 2), ou de coloração amarela/parda através do emprego de diferentes tipos de areia (Figura 3), a cor do esgrafito destaca-se, sobretudo, pelos efeitos de claro-escuro obtidos pelas diferentes texturas e sombras.

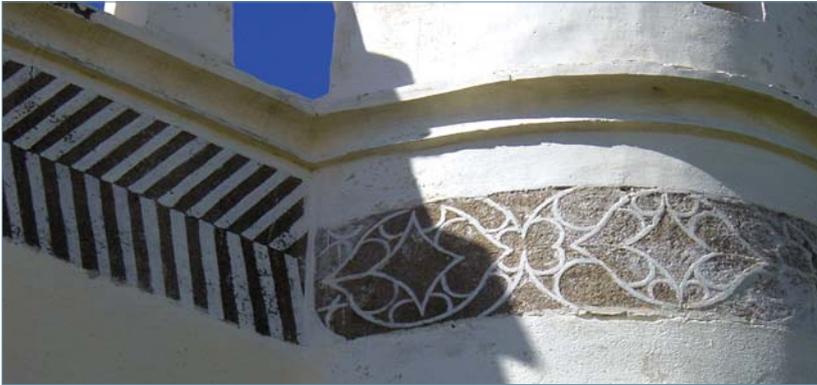
> 4

> Figura 4: Ermida de S. Brás, Évora.

Um dos mais antigos esgrafitos aplicados em revestimentos exteriores de que temos conhecimento em Portugal é, provavelmente, o da ermida de S. Brás, em Évora (Figura 4), cuja datação é atribuída, com alguma segurança, aos finais do século XV⁵. A decoração em esgrafito a branco e negro aparece, no cimo dos paramentos exteriores e dos contrafortes da galilé, com dois motivos, o espinhado e os círculos tangentes.

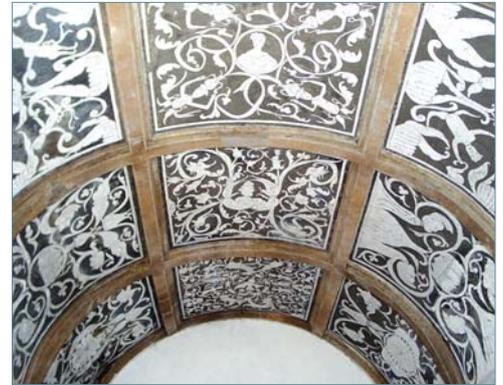
> 5

> Figura 5: Igreja de S. João Baptista, Amieira.

Na Igreja de S. João Baptista, no Castelo de Amieira do Tejo, é visível um notável revestimento esgrafitado a branco e negro, de estilo maneirista⁷, inspirado em modelos eruditos, que cobre a totalidade do tecto em abóbada, dividido em caixotões decorados por grotescos (Figura 5). As semelhanças entre os esgrafitos

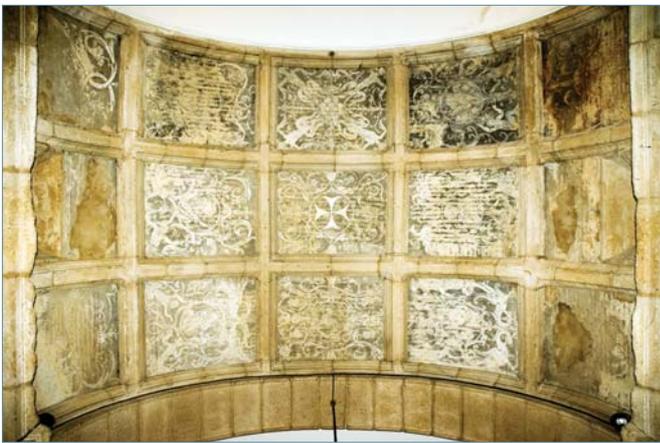
> 6

> Figura 6: Igreja Matriz do Crato (Foto de Manuel Ribeiro).

da Amieira e os da Matriz do Crato (Figura 6) são evidentes⁸: a mesma hierarquia do espaço e modo de distribuição iconográfica, a cor branca e negra da decoração e a existência de figuras idênticas. Estas figuras híbridas (meio humanas, meio vegetais) também estão presentes na capela de Nossa Senhora da Redonda⁹, pelo que se pressupõe que estas composições tenham recorrido às mesmas gravuras¹⁰.

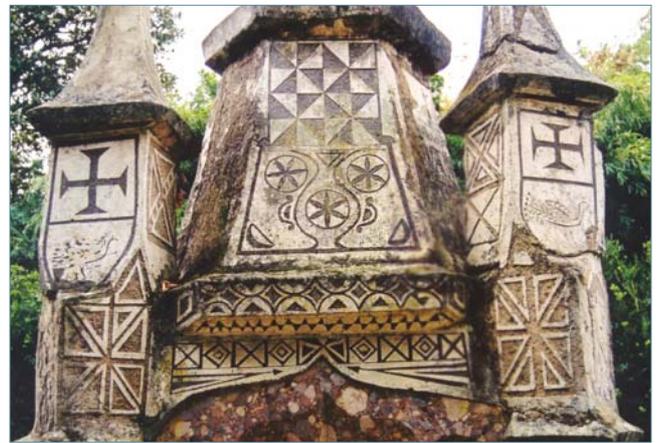
> 7

> Figura 7: Quinta da Amoreira da Torre, Montemor-o-Novo (Foto de Margarida Donas Botto).

Na arquitectura civil, nos jardins da Quinta da Amoreira da Torre (perto de Montemor-o-Novo), existe um curioso testemunho arquitectónico designado por Fonte da Rainha. De planta triangular, formando um templete de três colunelos, de estilo gótico-manuelino, é atribuível ao mestre Francisco de Arruda, e revestido por interessantes esgrafitos a branco e preto (Figura 7). Túlio Espanca¹¹ data-os do século XVI. O programa decorativo acompanha e valoriza a

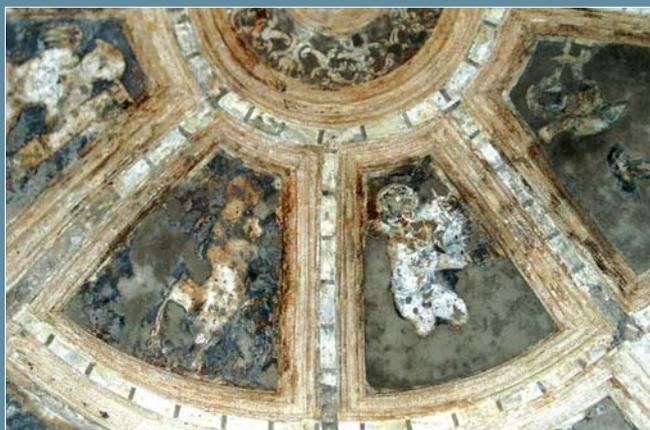
> 10

> Figura 10: Palácio Ducal, Vila Viçosa.

em duas linhas de caixotões dispostos em círculo, decorados com esgrafitos renascentistas (Figura 10).

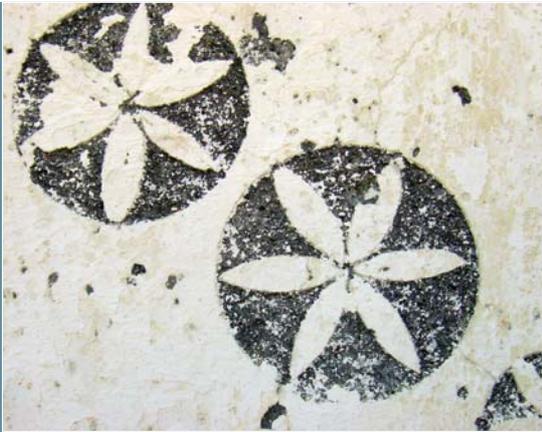
> 12

> Figura 11: S. Bento de Castris, Évora.

Noutros núcleos urbanos mais pequenos, encontram-se inúmeros exemplos de edifícios com pequenos apontamentos decorativos em esgrafito, geralmente, num friso ou sobre um vão. Muitos são de expressão popular e revestem-se de notável importância como testemunhos culturais pois são, frequentemente, fruto de interpretações, desenvolvimentos e melhorias locais de temas mais eruditos - como os grotescos, comuns a outras formas artísticas. Embora, nestes casos de expressão popular, a temática vegetalista prevaleça, são recorrentes, também, os temas geométricos, como o motivo que interpreta as pétalas de uma flor, visível na arquitectura religiosa em S. Bento de Castris (Figura 11), S. Clara do Sabugueiro

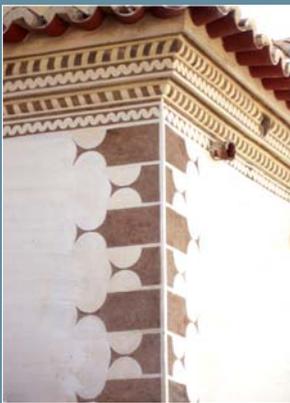
> 14

> Figura 14: Casa da Inquisição, Monsaraz.

[Figura 12], ou Igreja Matriz de Juromenha ou de Safara [Figura 13]. Menos vulgar é a composição geométrica de círculos que se observa no friso da Casa da Inquisição, em Monsaraz, recentemente restaurada [Figura 14]. Estes temas foram sempre utilizados ao longo do tempo, tanto em versões eruditas como populares, não se mostrando característicos de um período ou corrente artística particular.

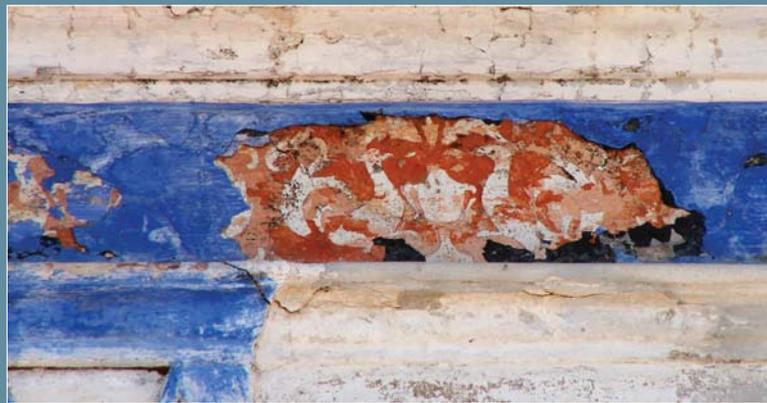
> 15

> Figura 15: Rua do Cardeal, Vidigueira.

Na maioria dos casos os esgrafitos foram sujeitos a tantas acções de pintura que hoje é pouco perceptível a decoração da fachada [Figura 15],

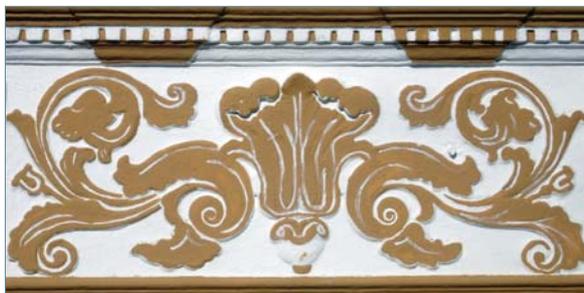
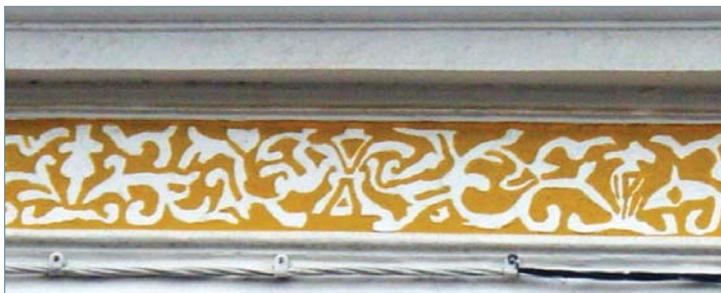
a)
> 16

> Figura 16: a) Rua Cândido dos Reis, Cuba; b) Largo Marques Marialva, Évora.

designadamente a qualidade dos rebocos que simulavam outros materiais mais nobres, o jogo cromático dos esgrafitos, a diferença entre o plano de fundo e o do ornato, os modos de dar mais ênfase à decoração e à qualidade do traço [Figura 16]. Muitas destas acções de pintura deturpam e invertem a imagem do edifício e/ou do conjunto urbano e tem, por exemplo, transformado a cidade de Évora numa cidade branca e ocre, desprezando toda a sua riqueza cromática anterior.

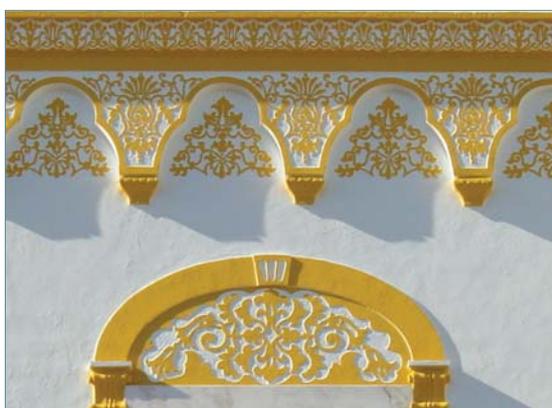
> 17

> Figura 17: Terreiro S. João de Deus, Montemor-o-novo.

As camadas de pintura escondem a superfície, a textura e a cor original do esgrafito, resultando geralmente numa falta de detalhe na decoração, anulando as linhas de incisão e de corte, assim como a textura da argamassa e alguns pormenores do desenho do esquema decorativo

(Figura 17). É importante enfatizar, a este propósito, que os valores da autenticidade material adquirem maior peso nas superfícies arquitectónicas com reboco à vista, como são os esgrafitos, as juntas de alvenaria aparente, ou os “estucos”.

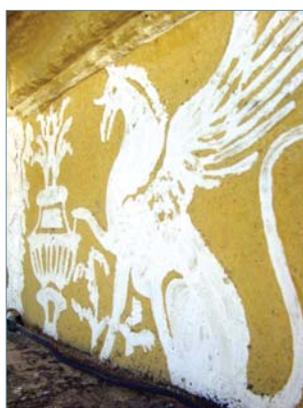
> 18

> Figura 18: Palácio dos Condes de Soure, Évora.

Perante a dimensão deste fenómeno é necessário equacionar essa alteração, tanto ao nível urbano e da sua implicação na imagem da cidade, como ao nível do objecto, nomeadamente da conservação face ao recobrimento com tinta, com a consequente perda de expressividade do ornato, alteração cromática e perda de autenticidade material (Figura 18).

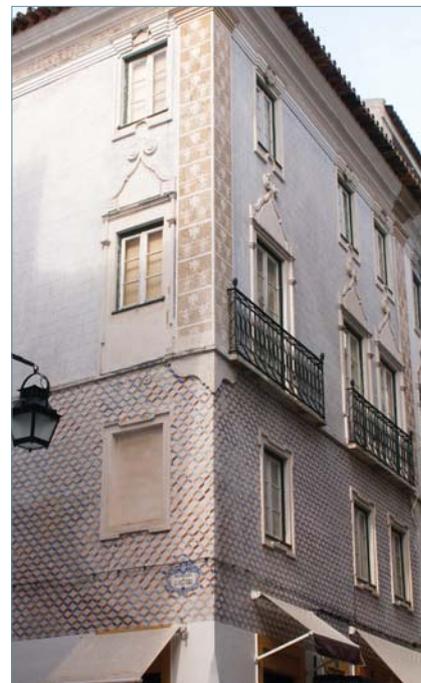
Figura 19: Rua 5 de Outubro, Évora.

de Outubro (Figura 19), continuamos a assistir a acções inadequadas, sobretudo de alteração dos esgrafitos (Figura 20 e 21), atribuíveis, em particular: à falta de formação profissional específica dos operadores e projectistas; à sobrevalorização dos valores económicos relativamente aos valores da obra enquanto testemunho cultural; à não valorização dos esgrafitos e à insensibilidade dos intervenientes neste tipo de património.

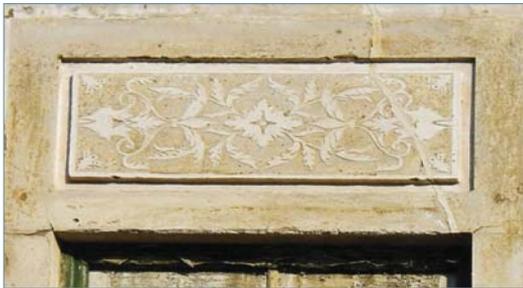
Figura 20: Rua 5 de Outubro, Évora - antes.

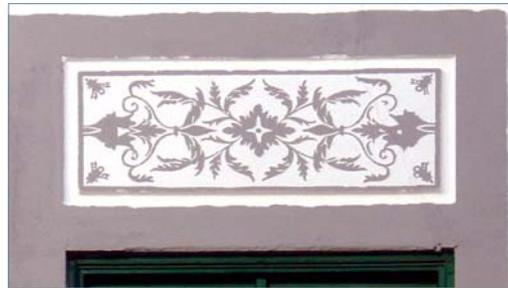
Figura 21: Rua 5 de Outubro, Évora - depois.
