### **REABILITAÇÃO FIXA EM DENTES ENDODONCIADOS: UM CASO CLÍNICO**

Trabalho submetido por  
**João Pedro Massano Manso**  
para a obtenção do grau de Mestre em Medicina Dentária

**junho de 2016**

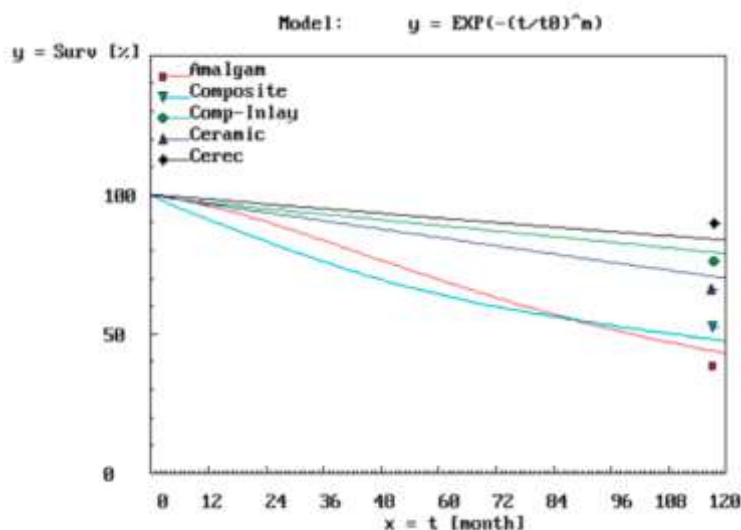
Imagem 3 – Longevidade dos diversos tipos de restauração (Fonte: Manhart et al., 2004)

A longevidade da reabilitação (imagem 3) é um dos fatores principais quanto á possibilidade restauradora e está dependente da cooperação do paciente, da capacidade clínica do médico dentista e também do tipo de material utilizado (Manhart, Chen, Hamm & Hickel, 2004).

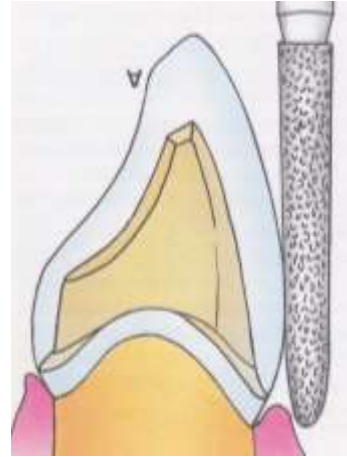
Imagem 6 – Representação da LT em chanfro<sup>3</sup>

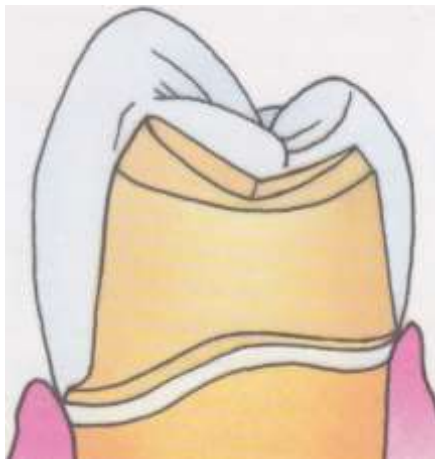
Imagem 7 - Representação da LT em chanfro com bisel (A) e lâmina de faca (B)<sup>4</sup>

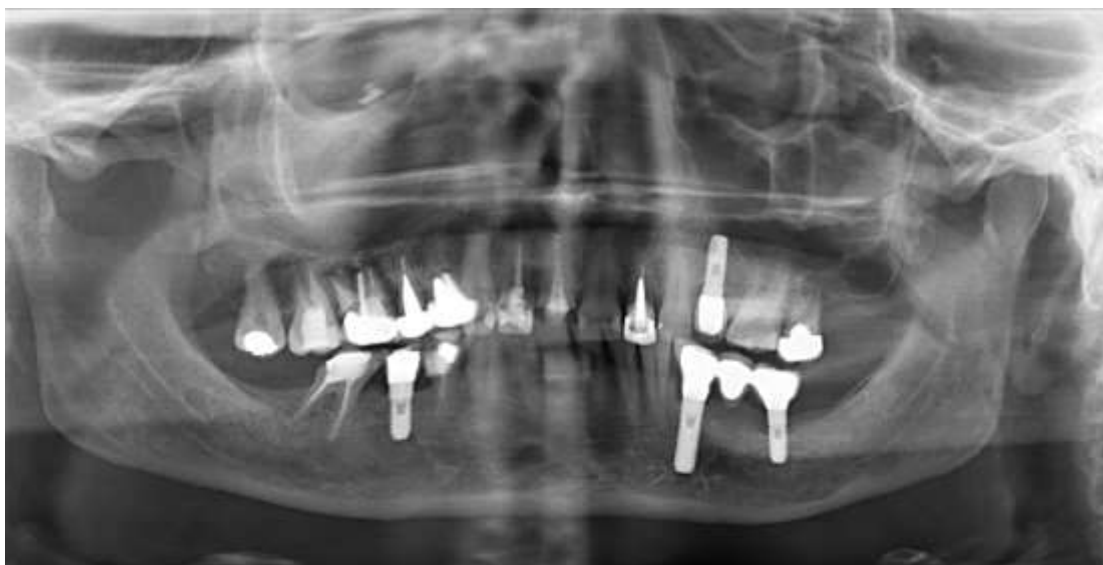
Imagem 9 - Ortopantomografia datada de 23/05/2015

Na história da doença atual verificou-se que a paciente refere um incómodo na mastigação (localizado no 1º sextante, mais precisamente na zona do dente 16): na análise intra-oral verificamos que a peça dentária em questão se encontra com mobilidade e restaurada com uma coroa metalo-cerâmica; na análise imagiológica detetou-se a presença de uma fratura radicular horizontal (imagem 9), razão para a mobilidade. Conseguiu-se apurar também que a última consulta dentária foi durante o ano de 2015 e que a paciente se encontra num perfil psicológico favorável. Em acréscimo verificou-se que as peças dentárias 44 e 46 se encontravam com uma destruição coronária superior a 75% da superfície dentária.

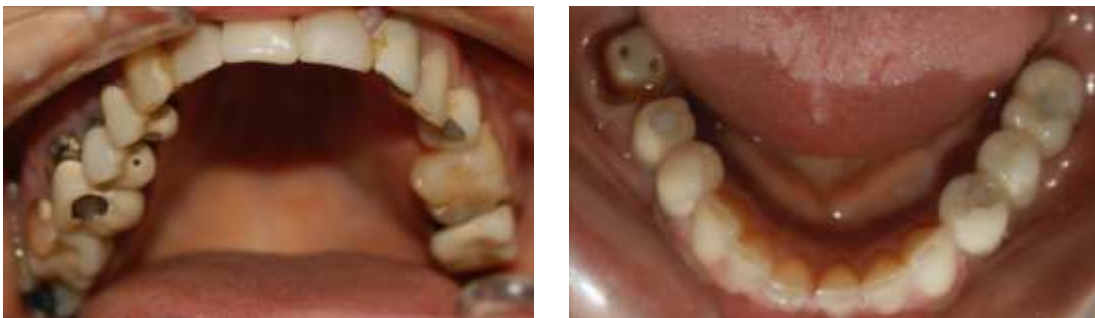
Imagem 11 - Fotografias Oclusais Superior (esquerda) e Inferior (direita)

Na avaliação intra-oral (imagem 11) verificou-se que não existem alterações dos tecidos moles, mobilidade do dente 16 (compatíveis com a fratura radicular do mesmo), saúde periodontal (sem hemorragia gengival e com manutenção do espaço periodontal). Foi possível verificar ainda a presença de tártaro e de lesões de atrição no 5º sextante compatíveis com um possível diagnóstico de bruxismo excêntrico (imagem 12).

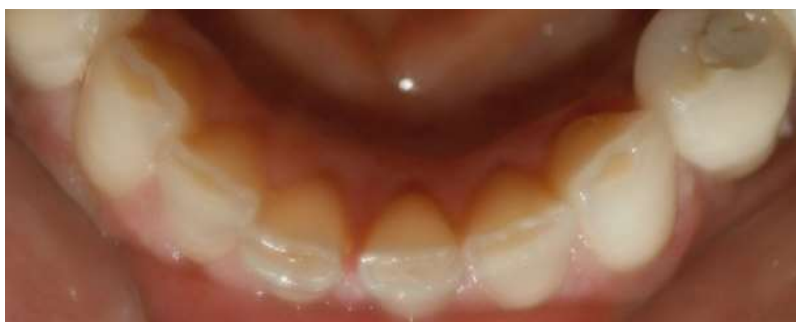
Imagem 12 - Lesões de atrição do 5º sextante

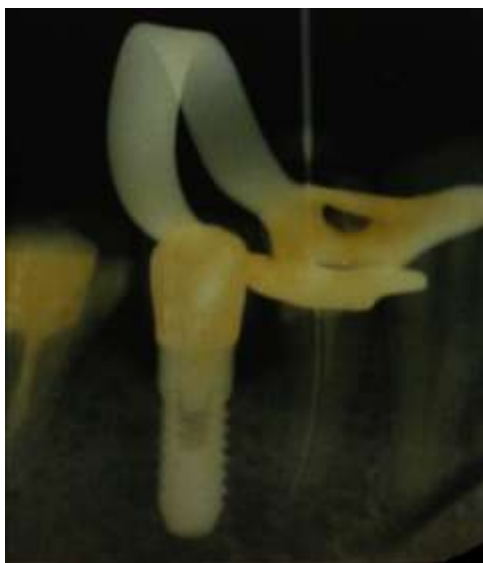
Imagem 14 - Radiografia peri-apical de Comprimento de Trabalho do dente 44

O retratamento do dente 44 foi efetuado em 2 sessões. Na 1ª sessão foi removido o selamento do canal e foi determinado o comprimento de trabalho de 18mm com radiografia periapical (imagem 14), medidos a partir da cúspide vestibular, com uma lima F2 do sistema mecânico Protapper®; após isto foi feita medicação intra-canal com hidróxido de cálcio e foi feita uma restauração provisória com Cavit®. Na 2ª sessão foi realizada a obturação do canal com gutta percha, tendo de seguida sido efetuada a restauração provisória com Cavit® e radiografia peri-apical final (imagem 15).

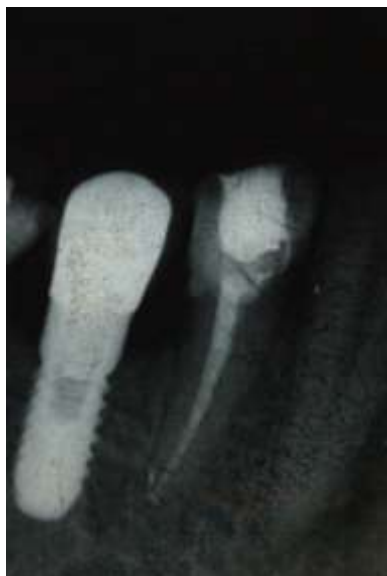
Imagem 15 - Radiografia peri-apical Final do dente 44

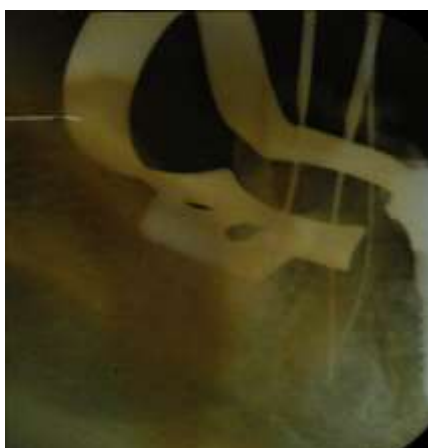
Imagem 16 – Radiografia peri-apical de Comprimento de Trabalho do dente 46

O retratamento do dente 46 foi também realizado em 2 sessões. Na 1ª sessão foi removido o selamento canal e de seguida foi determinado o comprimento de trabalho dos 3 canais (MV, ML e D) com radiografia peri-apical (imagem 16). Os pontos de referência e os comprimentos de trabalho utilizados encontram-se descritos na tabela 3, bem como as limas do sistema Protapper® utilizadas; após este procedimento foi colocada medicação intra-canal de hidróxido de cálcio e foi feita uma restauração provisória com IRM®. Na 2ª sessão foi feita a obturação dos canais com gutta percha e foi feita uma nova restauração provisória com Cavit® e respetiva radiografia periapical final (imagem 17).

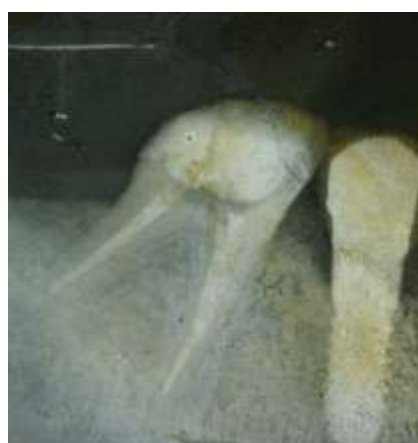
Imagem 17 - Radiografia peri-apical Final do dente 46

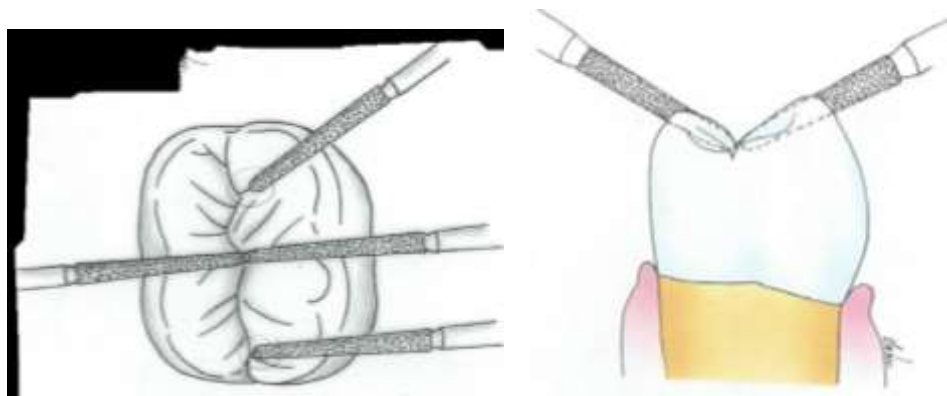
Imagem 20 - Representação esquemática do desgaste oclusal<sup>5</sup>

Inicialmente foram criados sulcos de orientação com uma broca tronco-cônica de extremidade arredondada localizados nas cristas marginais e nos sulcos principais, iniciando o desgaste pela união dos mesmos (imagem 20). O objetivo desta redução visa manter a anatomia inicial do dente sem que existam arestas ou ângulo agudos entre as diferentes faces do preparo dentário.

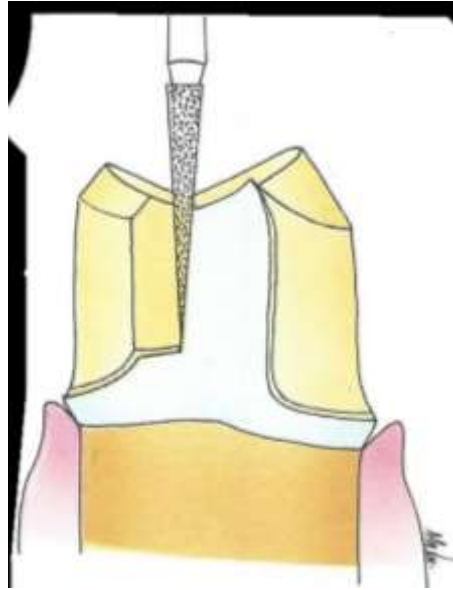
Imagem 22 - Representação esquemática do desgaste proximal (rotura do ponto de contacto)<sup>6</sup>

De seguida iniciou-se o desgaste proximal (imagem 22) com uma broca de fissura fina. Através de movimentos de vai-vém removeu-se estrutura dentária de forma a que houvesse uma quebra do ponto de contacto. Por forma a não haver invasão da peça dentária adjacente foi colocada uma matriz metálica reta de proteção. Ao ganhar espaço nas faces mesiais e distais devemos colocar a broca tronco-cónica de extremidade arredondada (imagem 23) por forma a que esta desenhe a linha de terminação em chanfro (obtendo assim uma melhor resistência e adaptação adequadas).

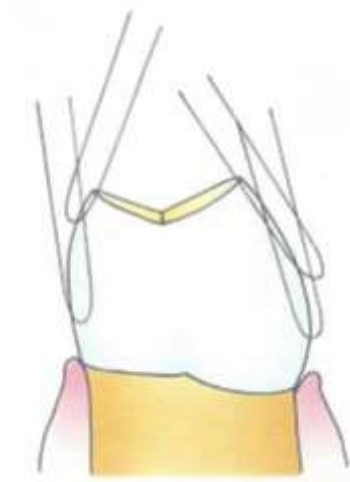
Imagem 24 - Representação esquemática do desgaste axial (faces vestibular e lingual)<sup>7</sup>

O preparo finalizou-se com o desgaste das faces axiais (vestibulares e linguais) com a formação da linha de terminação (imagem 24) e um desgaste de aproximadamente 1,5mm. Este desgaste é feito à semelhança do desgaste das faces proximais e deve obedecer aos princípios básicos do desgaste (criação de sulcos de orientação que permitem guiar a profundidade de desgaste e a localização da linha de terminação). Na finalização do preparo (imagem 25) deve ter-se em consideração que não devem existir ângulos agudos, sendo que os remanescentes devem ser arredondados, bem como as transições entre as faces proximais e axiais (imagem 26 e 27).

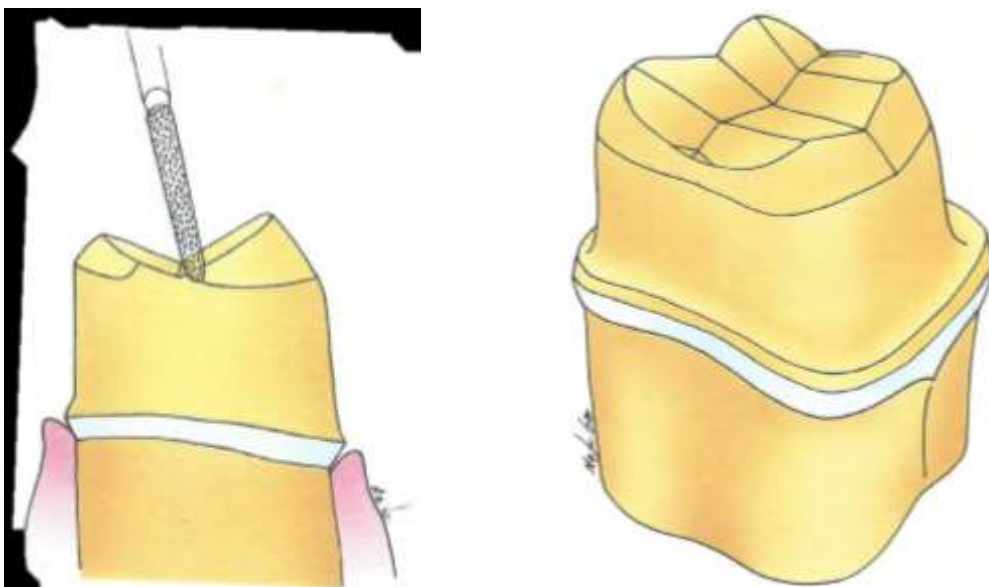
Imagem 25 - Representação esquemática da finalização do preparo<sup>7</sup>

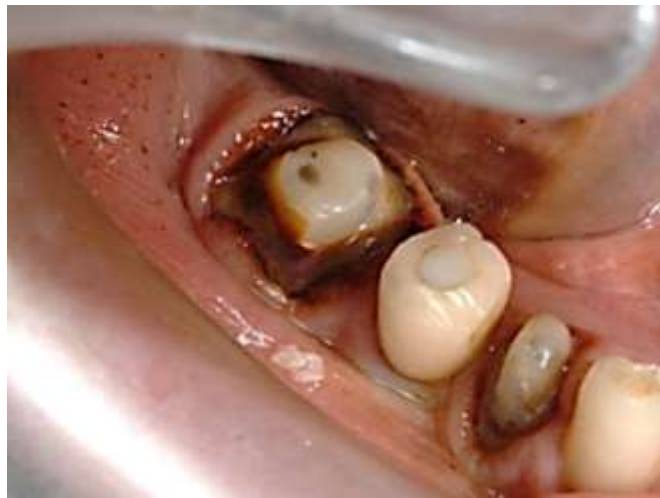
Imagem 26 - Fotografia dos preparos dos dentes 44 e 46 (oclusal)

Após finalizar o preparo de ambos os dentes verificou-se que a linha de terminação do dente 44 se encontrava justa-gengival e que a morfologia gengival do mesmo dente se encontrava alterada. Assim sendo, pediu-se ao departamento de Periodontologia Assistencial que avaliasse a necessidade de alongamento coronário na região mesial, lingual e vestibular deste mesmo dente, o qual verificou que não havia indicação para esta cirurgia

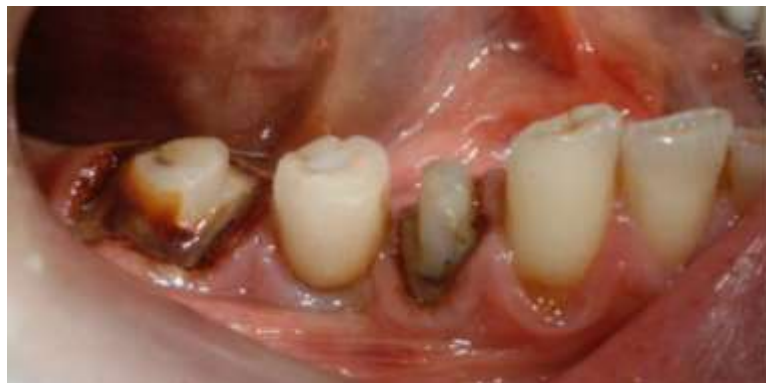
Imagem 27 - Fotografia dos preparos dos dentes 44 e 46 (vestibular)

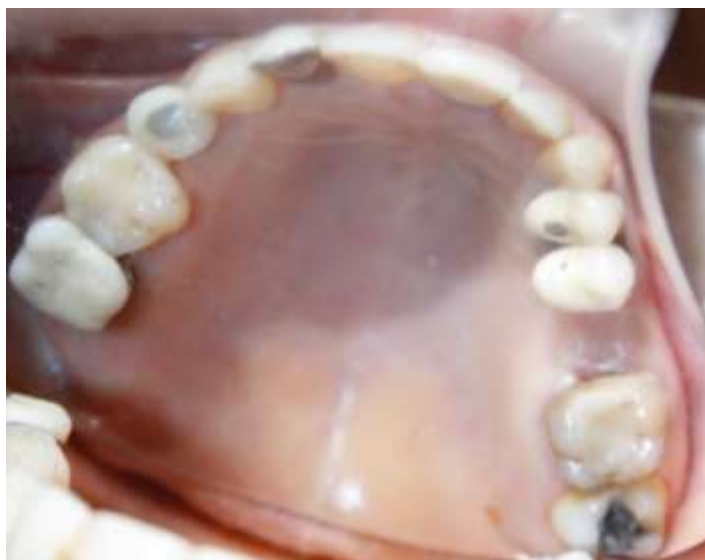
Imagem 28 - Fotografia oclusal maxilar

Na consulta subsequente (aproximadamente 3 meses após a exodontia) verificou-se que ambas as coroas se encontravam em boca, com boa estabilidade oclusal e sem báscula, tendo-se prosseguido para a tomada de impressões definitivas (segundo o protocolo de Clínica de Reabilitação Oral da CDEM) e de novas fotografias oclusais (imagem 28 e 29).

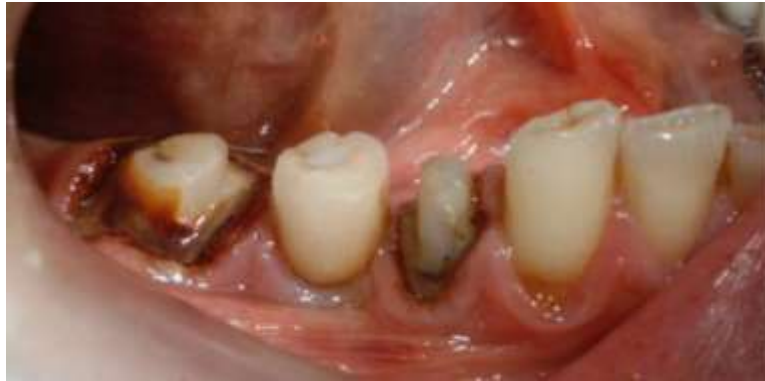
Imagem 30 - Fotografia da inflamação gengival dos preparos dos dentes 44 e 46 (vestibular)

Após a remoção das coroas provisórias verificou-se que a presença de inflamação na gengiva marginal de ambos os preparos (imagem 30 e 31). Tal justificava-se pela presença de uma adaptação irregular das coroas provisórias junto da linha de terminação e um polimento pouco eficaz das mesmas, que levou à acumulação de placa bacteriana.

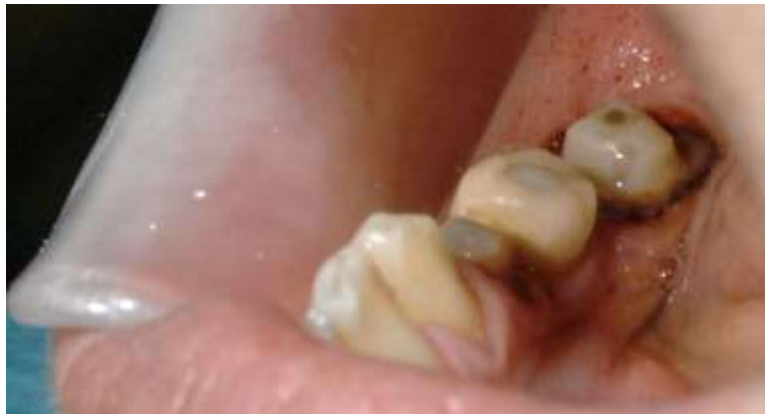
Imagem 31 – Fotografia da inflamação gengival dos preparos dos dentes 44 e 46 (lingual)

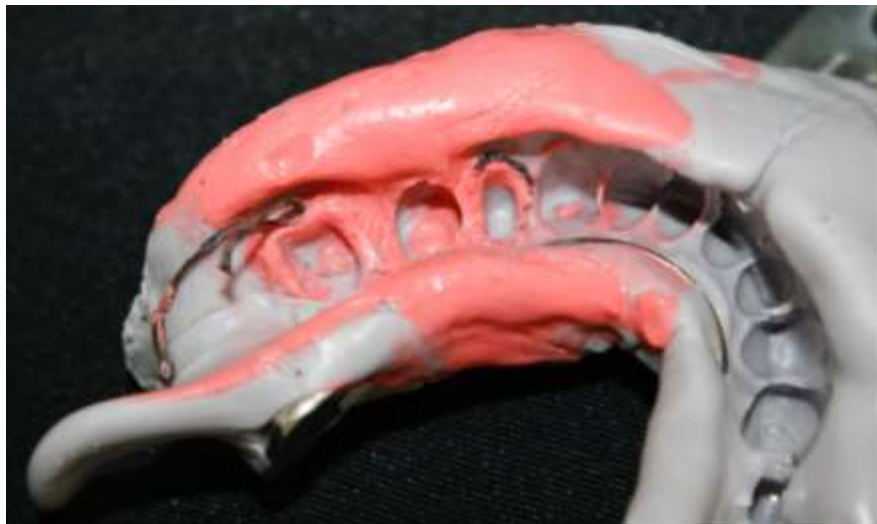
Imagem 32 - Impressão definitiva da arcada inferior

Desta forma, foi possível obter a impressão que se encontra representada nas imagens 32, 33 e 34.

Após a análise detalhada da impressão verificou-se que não reunia os detalhes necessários para que houvesse possibilidade de executar uma infra-estrutura metálica com rigor: a impressão junto da superfície oclusal dos preparos não se encontra preenchida por light; não se verifica uma cobertura uniforme de material em redor de ambos os preparos, bem como na linha de terminação de ambos; verifica-se a existência de pequenas bolhas junto da linha de terminação do dente 46. Devido à dificuldade em estancar a hemorragia junto de ambos os preparos e ao facto de ser necessário recolocar o fio de retração no dente 46, optou-se por efetuar uma nova impressão na consulta seguinte.

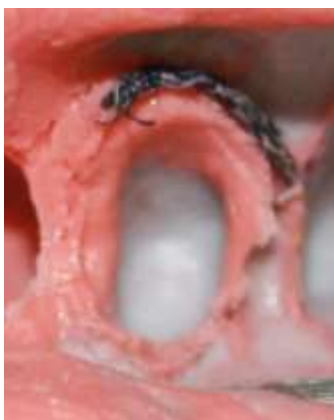
Imagem 33 - Fotografia detalhada da impressão ao dente 44

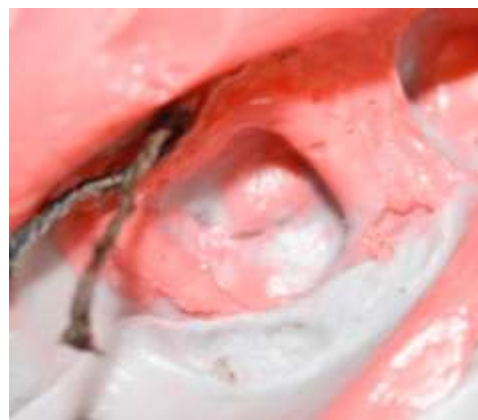
Imagem 34 - Fotografia detalhada da impressão ao dente 46

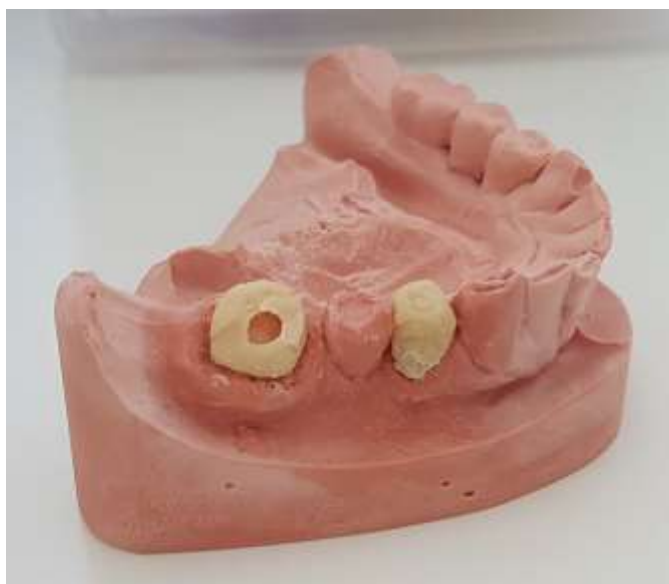
Imagem 35 - Modelo com coifas em TAB 2000® dos dentes 44 e 46

Optou-se também por efetuar uma coifa em resina acrílica (TAB 2000®) que servirá como meio de impressão da linha de terminação. Através do vazamento a gesso da impressão tomada, obteve-se um modelo de ambos os preparos, no qual foram preparadas duas coifas (uma para o dente 44 e outra para o dente 46) com micro-retenções na face externa (imagens 35, 36 e 37). Estas coifas são passíveis de serem rebasadas com o mesmo material, permitindo assim uma perfeita adaptação à linha de terminação e aos preparos. Posteriormente, à custa das micro-retenções existentes na face externa das coifas, será possível efectuar a impressão de arrasto das mesmas, obtendo uma impressão fidedigna dos preparos e das respectivas linhas de terminação.

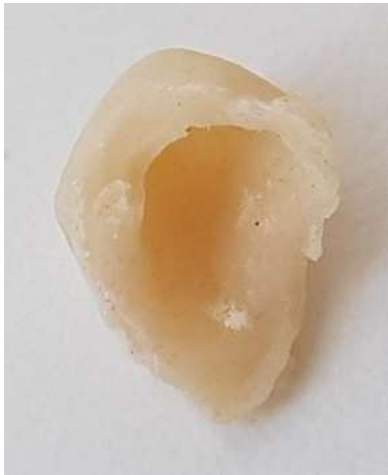
Imagem 36 - Coifa do dente 44
