EL LEGADO CULTURAL DE LAS TORRES VIGÍAS COSTERAS DE MÁLAGA: ENTRE EL CONOCIMIENTO, LA PROTECCIÓN, Y SU CONSERVACIÓN

EDUARDO ASENJO RUBIO

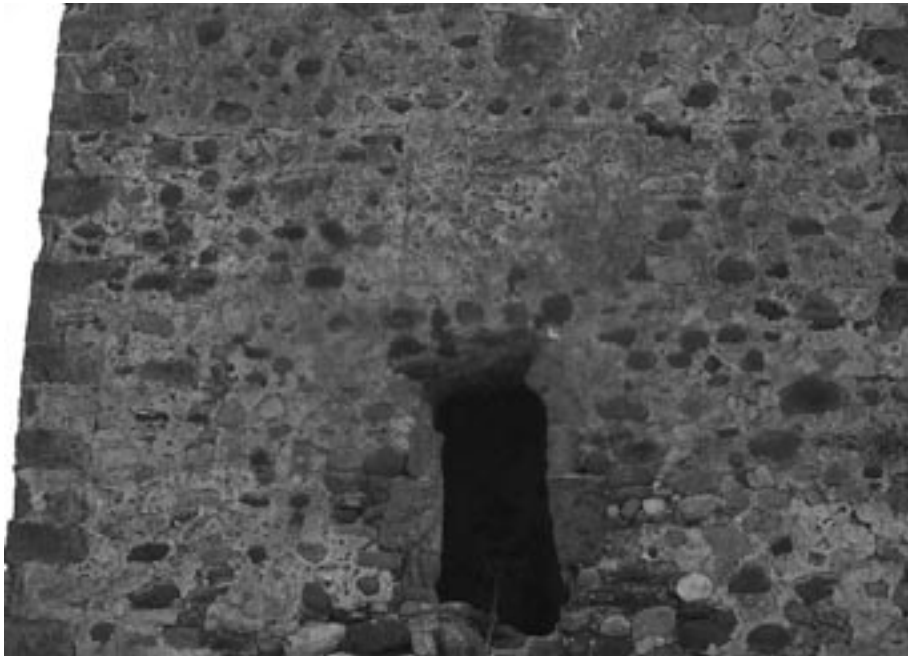
1. Detalle de la Torre de Guadalmanza. Estepona

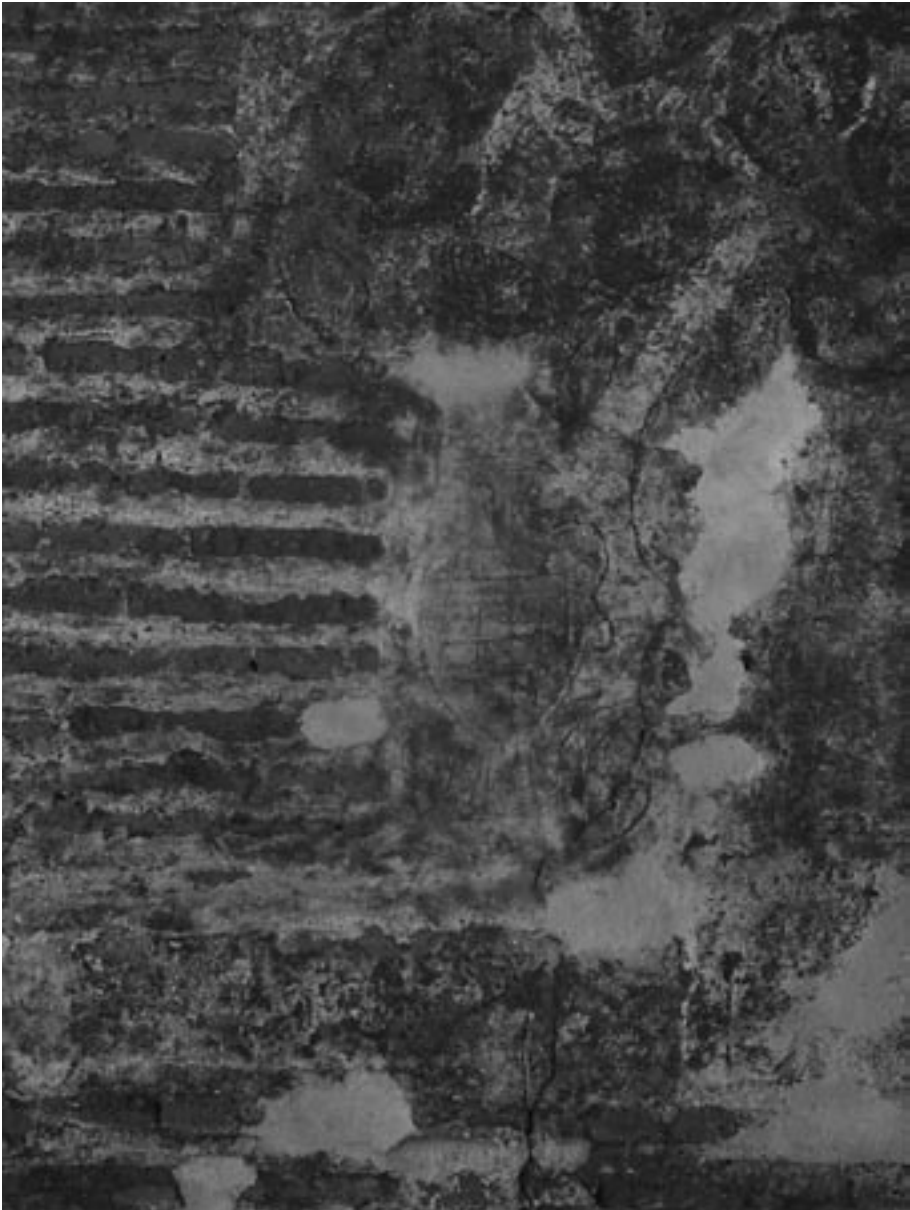
2. Detalle de la Torre Nueva de la Cala del Moral. Mijas

bastante cercano. Las líneas que marcan ese cuadrado forman el escenario en el que se desarrolla la narración de otra forma, en este caso un sencillo círculo. Esta manera oclusiva de trabajar el muro ha sido característica de la arquitectura pintada en Málaga, especialmente en su primera gran etapa, como puede comprobarse en el inmueble n. 11 – 13 de la Plaza de la Constitución, toda una gran composición bajo la cuadratura definida por la propia arquitectura que actúa de soporte, y el *horror vacui* de la ornamentación que abunda el espacio. La iglesia de San Juan Bautista es otro ejemplo, cuyo esquema combinado de hexágonos quedan comprendidos bajo la línea que delimita y perfila el marco narrativo, en este caso una sucesión de figuras geométricas perfectamente trabadas. (Fig. 2 – 3)

En el caso del segundo ejemplo es aún más interesante si cabe por los restos conservados. Su origen puede fijarse a finales del siglo XV, aunque las reformas que se produjeron a mediados del siglo XVIII le dieron la fisonomía que conserva en la actualidad. En la parte superior de los espolones oblicuos u hornabeques situados en el dorso de la torre se han conservado dos tipos de decoración, un jarrón con hojas sueltas, y el característico cajón inciso entre verdugadas de ladrillo, también incisos. Del jarrón al tratarse de un elemento aislado poco podemos decir, simplemente que se trata de una forma rucia, mientras que el otro elemento decorativo se inserta en la tradición de las fachadas pintadas de la ciudad de Málaga, a finales del siglo XVII y comienzos de la siguiente centuria, como puede comprobarse en el exterior del Santuario de Nuestra Señora de la Victoria, en la iglesia del Sagrario, en la de los Agustinos, así como en la arquitectura civil, en el inmueble n. 5 – 7 de calle los Mártires. No quedan restos de policromía, pero es seguro que los ladrillos estarían pintados en rojo de almagra, tonalidad habitual de ese material.

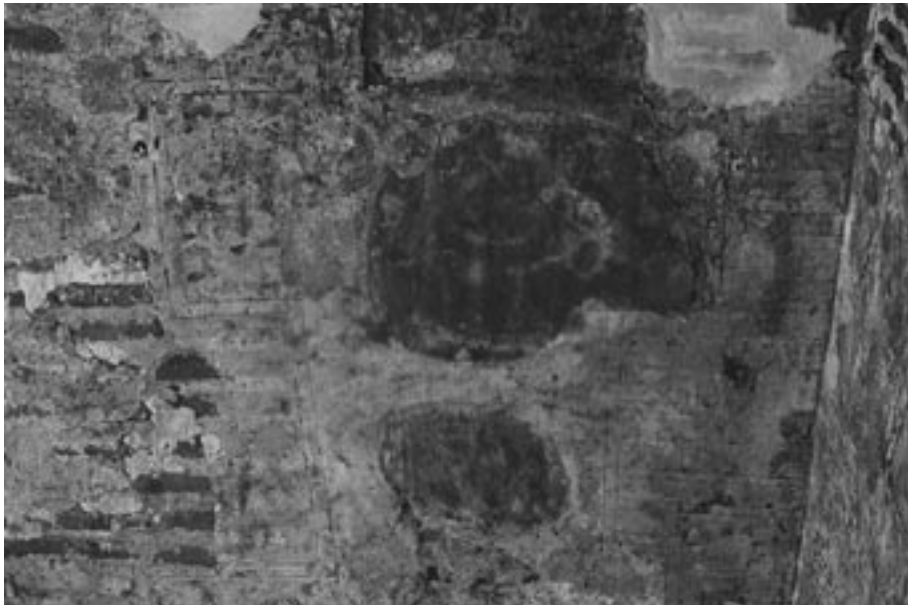
3. Detalle de la Torre Nueva de la Cala del Moral. Mijas

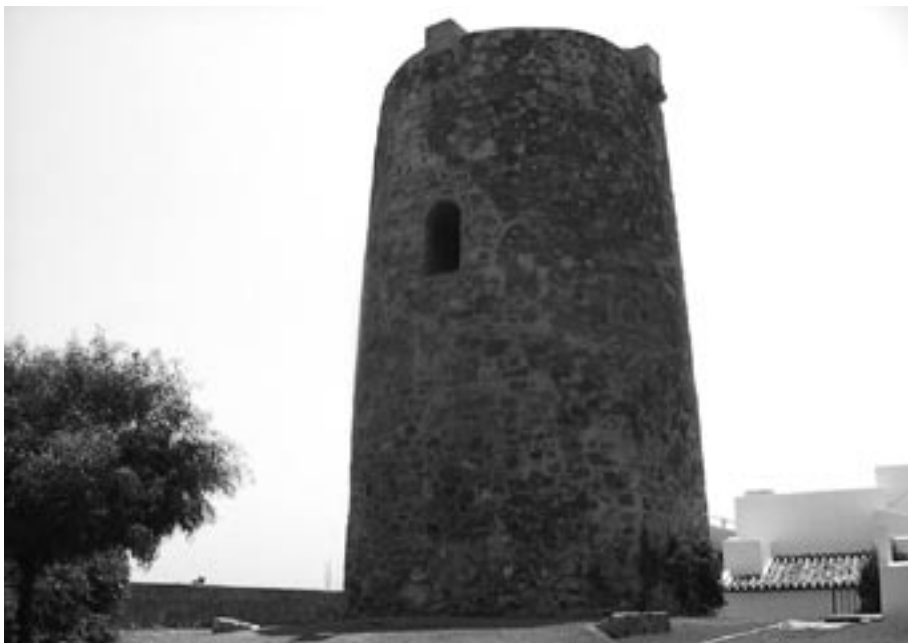
4. Torre vigía de planta circular

El valor tipológico a simple viste enriquece el paisaje, lo informa de variedad, lo determina, irrumpiendo aún más el contrastado contorno de la costa, al dejar la impronta inventiva del ser humano. Torres cilíndricas, rectangulares, de pezuña o con forma de herradura son las plantas más habituales que encontramos, perfectamente colocadas, con una altura que oscila entre los 10 y los 12 metros. El interior suele estar dividido en dos plantas, siendo la superior el espacio destinado al hogar, con la chimenea y la alacena. La presencia de uno o dos ventanales permite su iluminación y ventilación. La azotea solía contar con un pretil, y a veces torretas provistas de aspilleras, cubiertas con teja árabe. (Fig. 4 – 5)

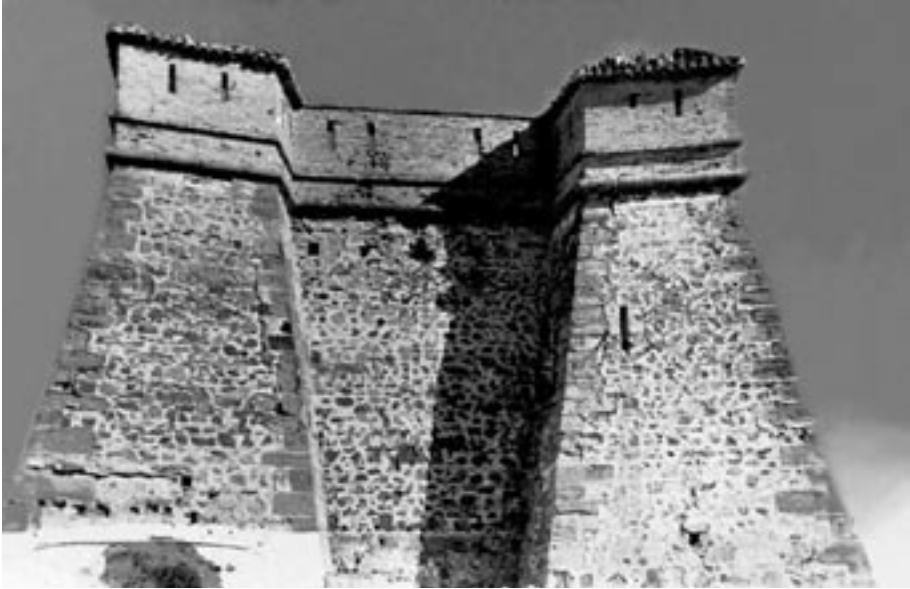
5. Torre vigía de planta de pezuna

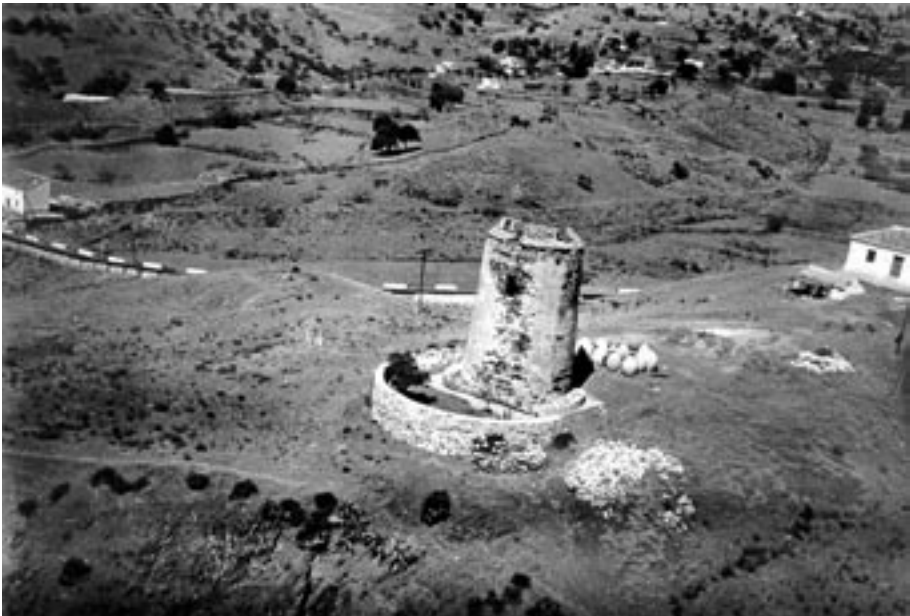
6. Vista aerea de la Torre vigía de Torremuelle. Benalmadena

no se afecte a la escala y composición de los conjuntos.” Sin embargo, nada de esto parece haberse tenido en cuenta en relación a las torres vigías, pues los tres inmuebles existentes en el término municipal aparecen ahogadas en las edificaciones recientes. Y aunque algunas de las intervenciones arquitectónicas son posteriores a la redacción del planeamiento, lo cierto es que otras son de rabiosa actualidad, y ha hecho caso omiso a la normativa urbanística.

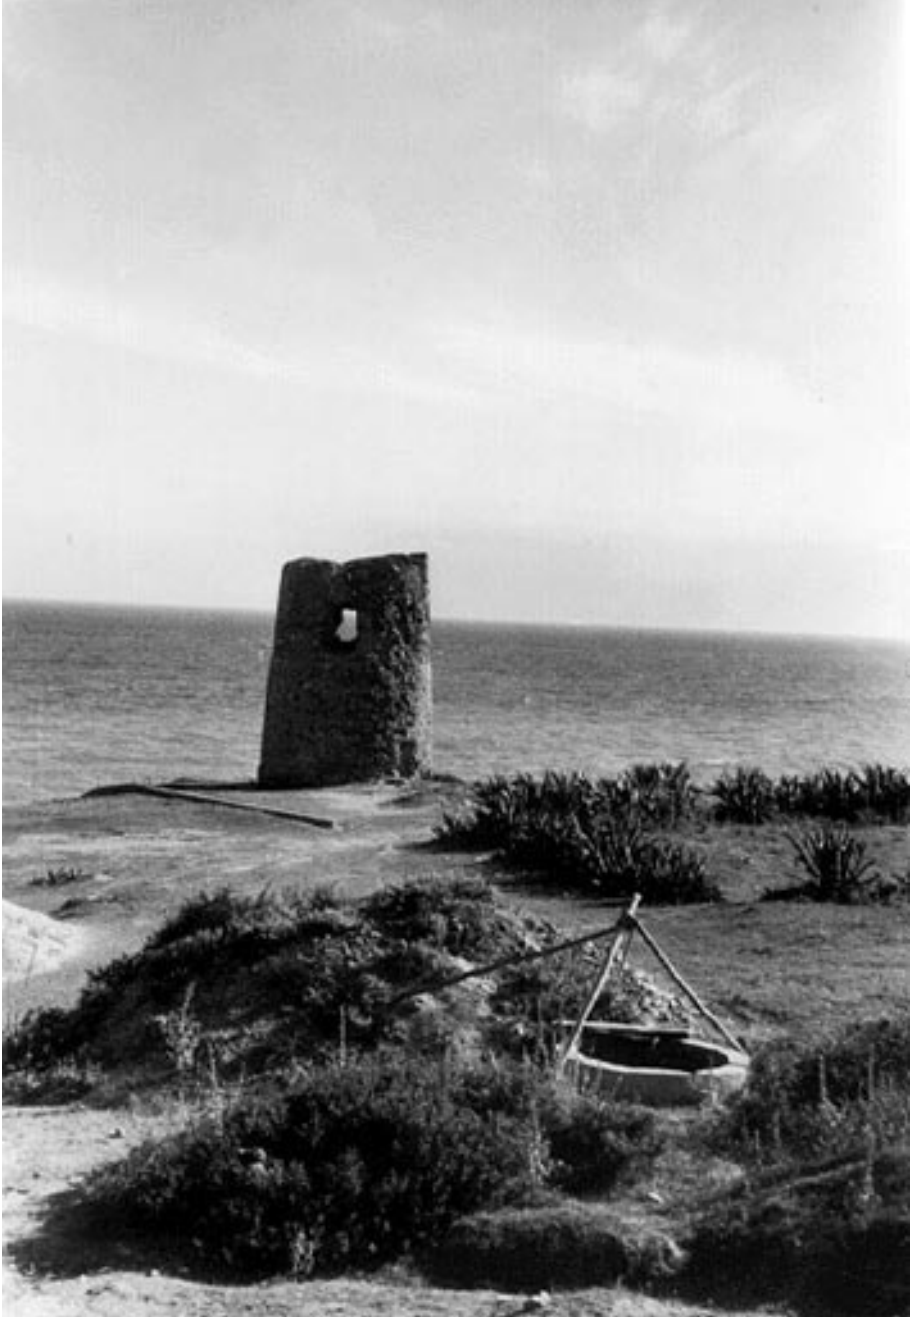
8. Torre vigía de la Chullera. Manilva

El caso de Manilva también es significativo. El documento urbanístico se aprobó en 1994, siendo su redactor Miguel Ángel Graciani Rodríguez, calificándose la torre como suelo urbano, y lo clasifica como zona verde. Sin embargo, resultan bastante escuetos los objetivos en materia de protección contenidos en esta normativa. No hay un reconocimiento expreso al paisaje y a su conexión con la torre, que son elementos indisolubles en la valoración del patrimonio cultural, ni tampoco una lectura integradora del monumento en relación a su territorio costero. Hay que destacar la diferencia que establece el planeamiento entre la arqueología y otros bienes de interés, y si para los yacimientos arqueológicos desarrolla una amplia gama protectora, el epígrafe 13 “*Edificios de Interés*”, resulta poco elaborado, seleccionando diez elementos destacados “*por sus valores históricos, culturales o estrictamente arquitectónicos.*” El n. 3 corresponde a la Torre de Chullera. Para este inmueble define las siguientes pautas, “*se prohíbe cualquier actuación destructiva o que altere sensiblemente sus cualidades arquitectónicas.*” Igualmente, expresa que “*los propietarios atenderán adecuadamente a su conservación y mantenimiento,*” siendo su uso preferente público o privado.
