NOS CAMINHOS DE SANTIAGO EM SEGURANÇA

Resumo

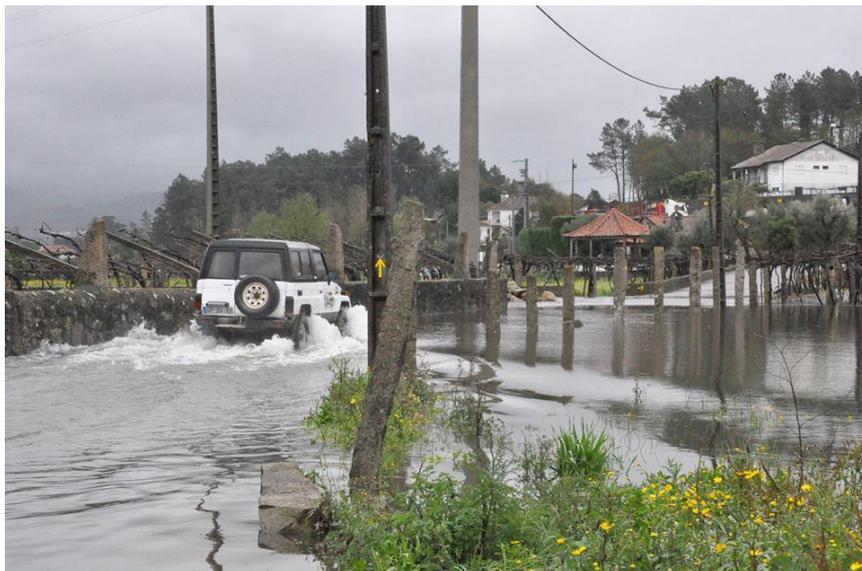
Figura 3 – Lençóis de água após as cheias na Páscoa de 2013 perto de Ponte de Lima
(Fotografia cedida por Armando Carriça)

As chuvas intensas podem tornar o percurso bastante complicado. Em zonas alcatroadas a água da chuva acumula-se formando grandes lençóis de água que tornam a passagem bastante complicada aos transeuntes, sejam eles peregrinos ou não (Figura 3). Nestas situações a solução passa por contornar o local fazendo, se necessário, um pequeno desvio ao Caminho ou então o uso de calçado e roupa que permitam ultrapassar esse obstáculo.

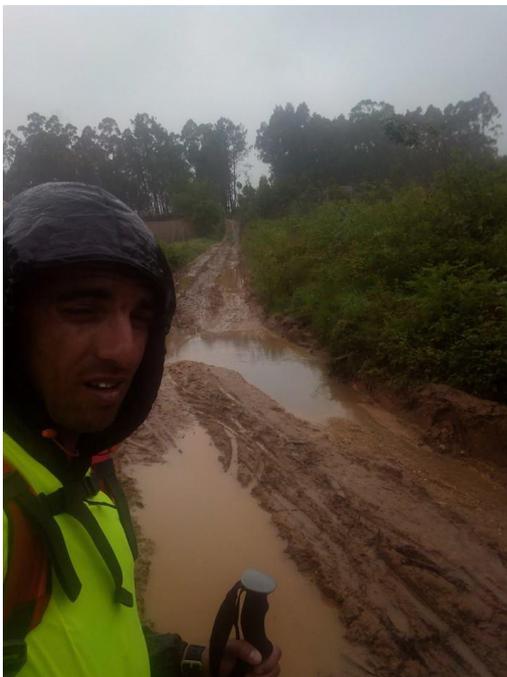
Figura 4 – Zona lamacenta (Fotografia cedida por Luís Santos)

Quando o solo é em terra batida, se as chuvas forem bastante intensas, para além do inconveniente da formação de poças de água há a formação de lama que é bastante perigosa, por tornar o piso escorregadio, podendo provocar quedas perigosas (Figura 4).

Em situações de zonas lamacentas o mais seguro é procurar alternativas ao percurso pois mesmo com botas impermeáveis o perigo de escorregar é muito elevado.

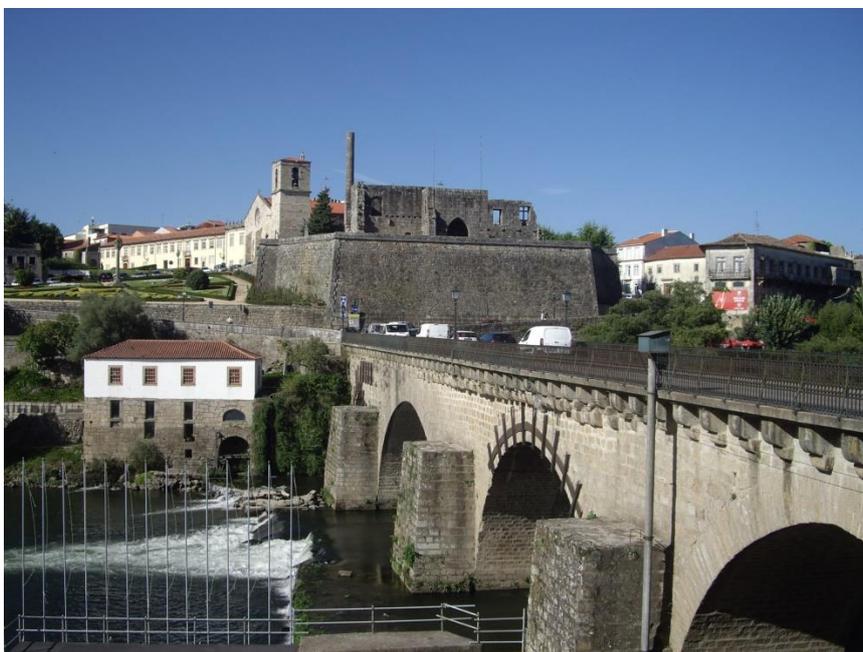
Figura 12 – Ponte de Barcelos sobre o rio Cávado

Exemplo disso são duas pontes encontradas no Caminho Central de Santiago, em Barcelos, que não têm as características necessárias para servirem de protecção e portanto podem colocar os peregrinos em perigo. Uma das pontes tem uma vista fantástica sobre o rio e é muito usual vermos peregrinos pararem sobre a ponte a admirar a paisagem ao mesmo tempo que a proximidade do rio que passa por baixo da ponte transmite uma sensação agradável de frescura, principalmente para o peregrino cansado do percurso (Figura 12). Outra das pontes passa sobre a circular de Barcelos (Figura 13).

Considerando apenas a altura das guardas, a altura da guarda da ponte sobre a circular é 93.1 cm. Na ponte sobre o rio há uma guarda em metal, com a altura de 101.2 cm, que termina em ambos os lados num muro de pedra, com altura de 94.5 cm. De acordo com a NP 4491:2009 (IPQ, 2009) as indicações que se aplicam às guardas de varandas e que, por semelhança, consideraremos para as guardas de protecção destas pontes, por serem zonas de passagem de pessoas e uma delas local atractivo para a observação da paisagem, devem ter uma altura mínima de 1,10m (IPQ, 2009).

Assim, nenhuma das guardas, de nenhuma das pontes, apresenta a altura considerada como segura, usando como referência a norma do Instituto Português de Qualidade. O facto de as guardas existirem faz com que o peregrino pare sobre a ponte, apoiando-se por vezes na própria guarda, considerando que está seguro. Contudo, esta sensação de falsa segurança acaba perigosa.

O perigo das guardas baixas prende-se com o facto de, não sendo a altura suficiente para garantir a segurança, o simples debruçar sobre as mesmas pode levar à queda do peregrino já que o centro de gravidade fica acima do que é desejável para garantir a sua segurança. Esta situação é tão mais grave quanto mais alto é o peregrino e é agravada pelo uso de mochilas pesadas.

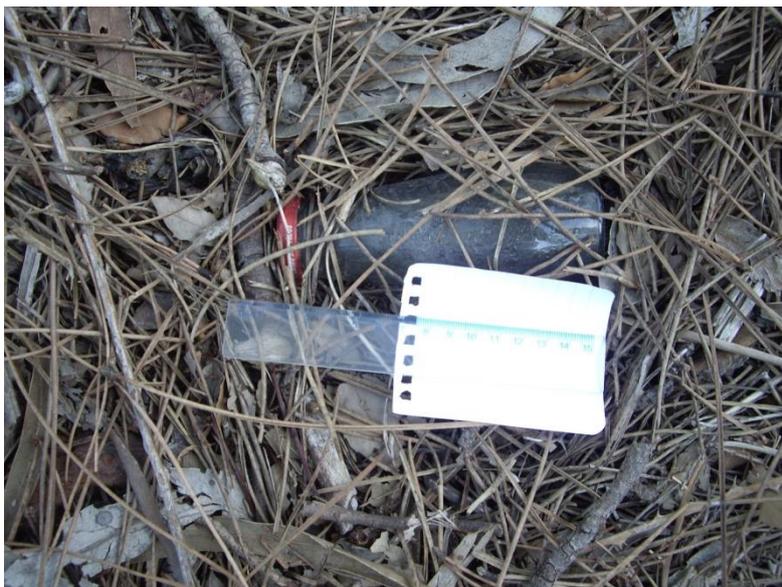
Figura 14 – Lixo encontrado numa zona de floresta

Ao longo do Caminho podem-se encontrar vários tipos de perigos. Um deles é o lixo encontrado no Caminho Central Português. Muitas vezes nos locais mais desertos e onde as entidades não intervêm tão assiduamente em termo de limpeza de espaços vai-se acumulando lixo deixado muitas vezes pelos próprios peregrinos. Por outro lado, lixo isolado e disperso representa também um perigo por passar facilmente despercebido (Figura 14).

São vários os tipos de lixo encontrados no Caminho: papéis, guardanapos, caixas de bolachas, pacotes vazios, etc. Na Figura 14 pode ver-se uma garrafa com cerca de 15 cm. Normalmente os peregrinos trazem calçado com solas grossas para fazer frente aos vários pisos encontrados no Caminho, pelo que se calcarem uma garrafa destas quebram-na, podendo magoar-se.

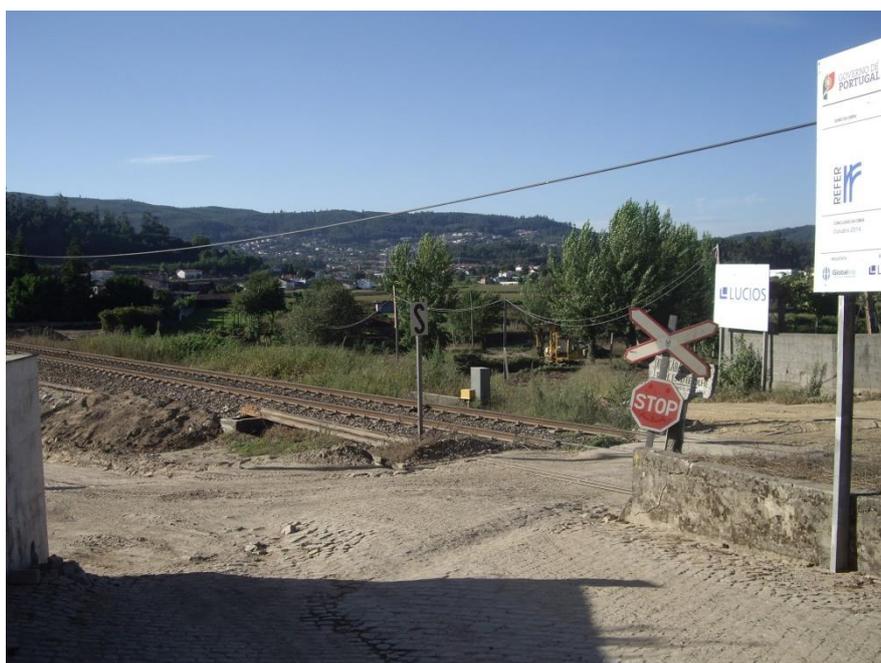
Figura 15 – Passagem de nível sem guarda

Apesar de se poder preparar a viagem com antecedência e poder recolher informações úteis sobre o Caminho a verdade é que podem sempre surgir imprevistos. Um imprevisto que surgiu no Caminho Central Português em Julho de 2014 foi o de uma obra logo a seguir a uma passagem de nível sem guarda (Figuras 15 e 16).

A existência de uma passagem de nível sem guarda é por si só um elemento de perigo. Vejam-se os inúmeros casos de acidentes que ocorrem todos os anos em Portugal. A acrescer a este factor, as obras que decorriam, que envolviam um camião e uma escavadora, aconteciam mesmo a seguir à passagem de nível. Ou seja, quem estivesse a atravessar a linha de comboio poderia ser obrigado a recuar, caso surgisse um dos veículos da obra em movimento, aumentando desta forma o perigo de ser colhido por um comboio.

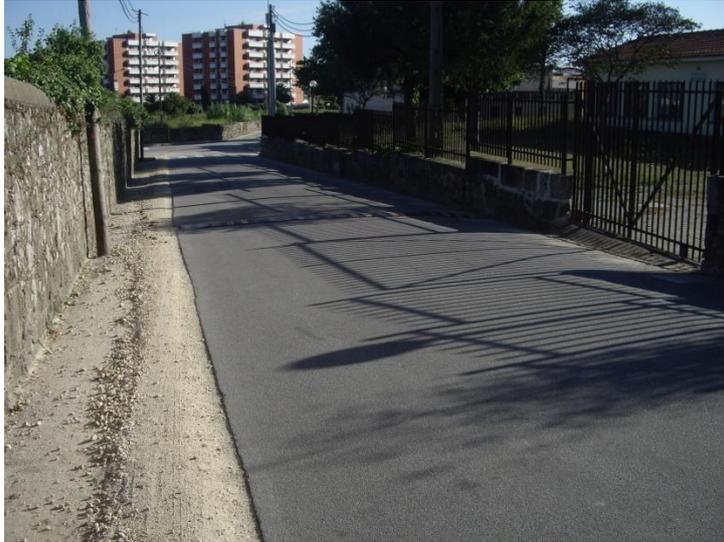
Figura 17 – Estrada sem passeios

Outros dos perigos encontrados em partes do Caminho Central, que passam por zonas habitacionais, são as características das estradas. As estradas nem sempre têm as condições de segurança necessárias à passagem de pessoas, sejam elas peregrinos ou não. Contudo, as situações de caminhada como a do Caminho de Santiago podem tornar-se mais perigosas devido ao cansaço dos peregrinos e por, na maior parte das vezes, os peregrinos se deslocarem em grupos. Há várias estradas que não têm passeios e são muito estreitas (Figuras 17 e 18).

A estrada da Figura 17, embora tenha uma zona não asfaltada do lado esquerdo que, de certa forma, pode separar a zona de circulação dos peões da zona de circulação de veículos, não apresenta uma zona de circulação de peões bem definida (não se encontra num plano superior ao da estrada). Para além disso, apesar da estrada ser estreita, permite a circulação de veículos nos dois sentidos, reduzindo o espaço disponível para a circulação pedonal.

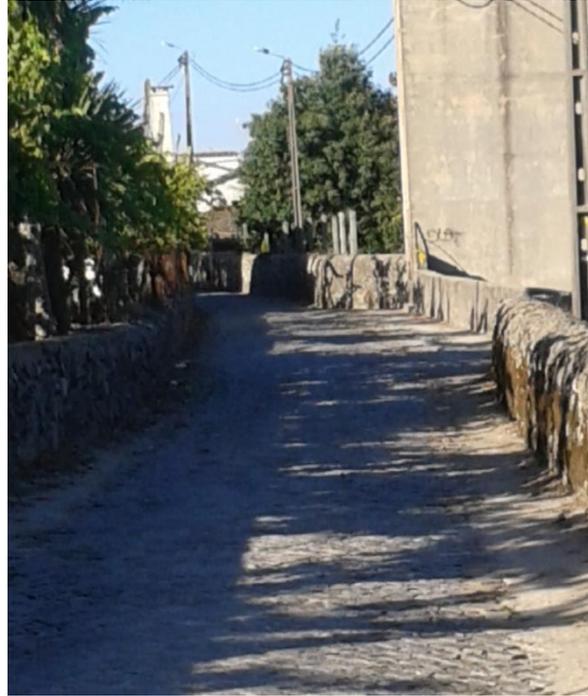
Figura 18 – Estrada em pedra sem passeios

A estrada da Figura 18 é estreita, não tem passeios e tem muros dos dois lados. Quando estão dois veículos a transitar em simultâneo nos dois sentidos é necessário aos transeuntes encostarem-se ao muro, em fila indiana, para não serem atropelados. E em situação de emergência não podem sair da zona de circulação para se refugiarem, pois têm muros altos de ambos os lados da estrada.
